Tutkintaselostus

C 14/1996 R

Säiliövaunujen suistuminen kiskoilta Akonniemen satama- raiteella Varkaudessa 29.10.1996

CONTAINER WAGONS DERAILING ON AKONNIEMI HARBOUR TRACK AT VARKAUS, ON 29 OCTOBER 1996

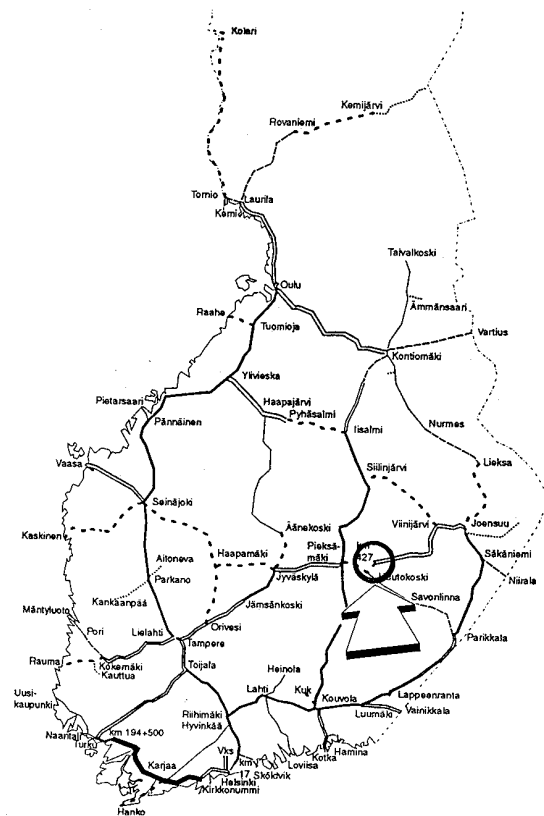
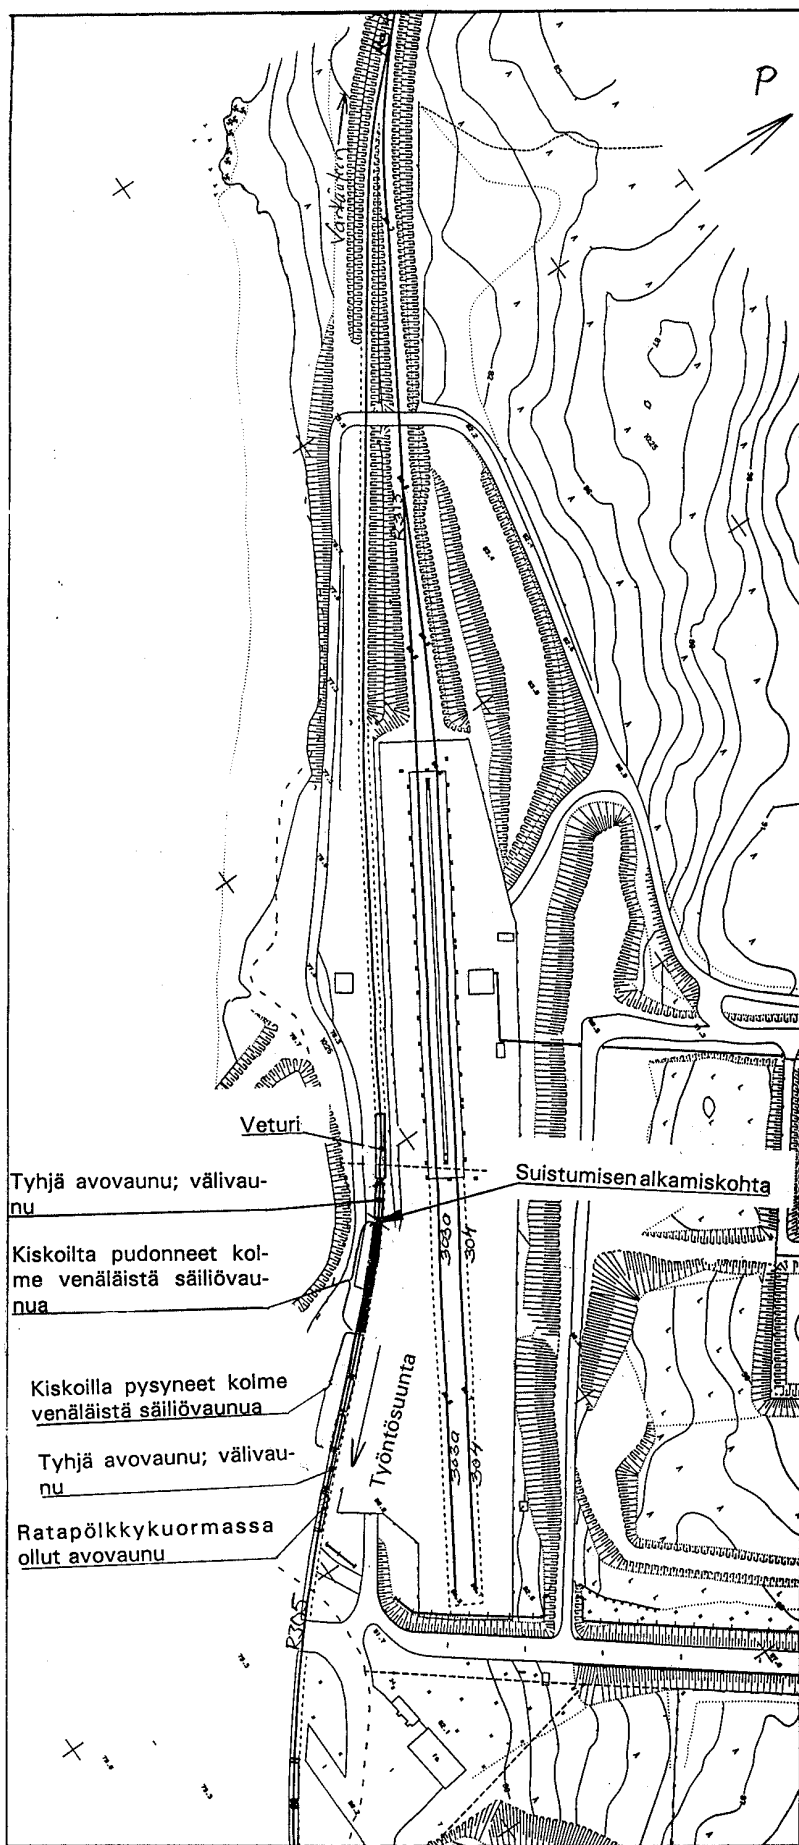
Kuva 1. Säiliövaunujen suistumispaikka Akonniemen satamaraiteella Varkaudessa 29.10.1996

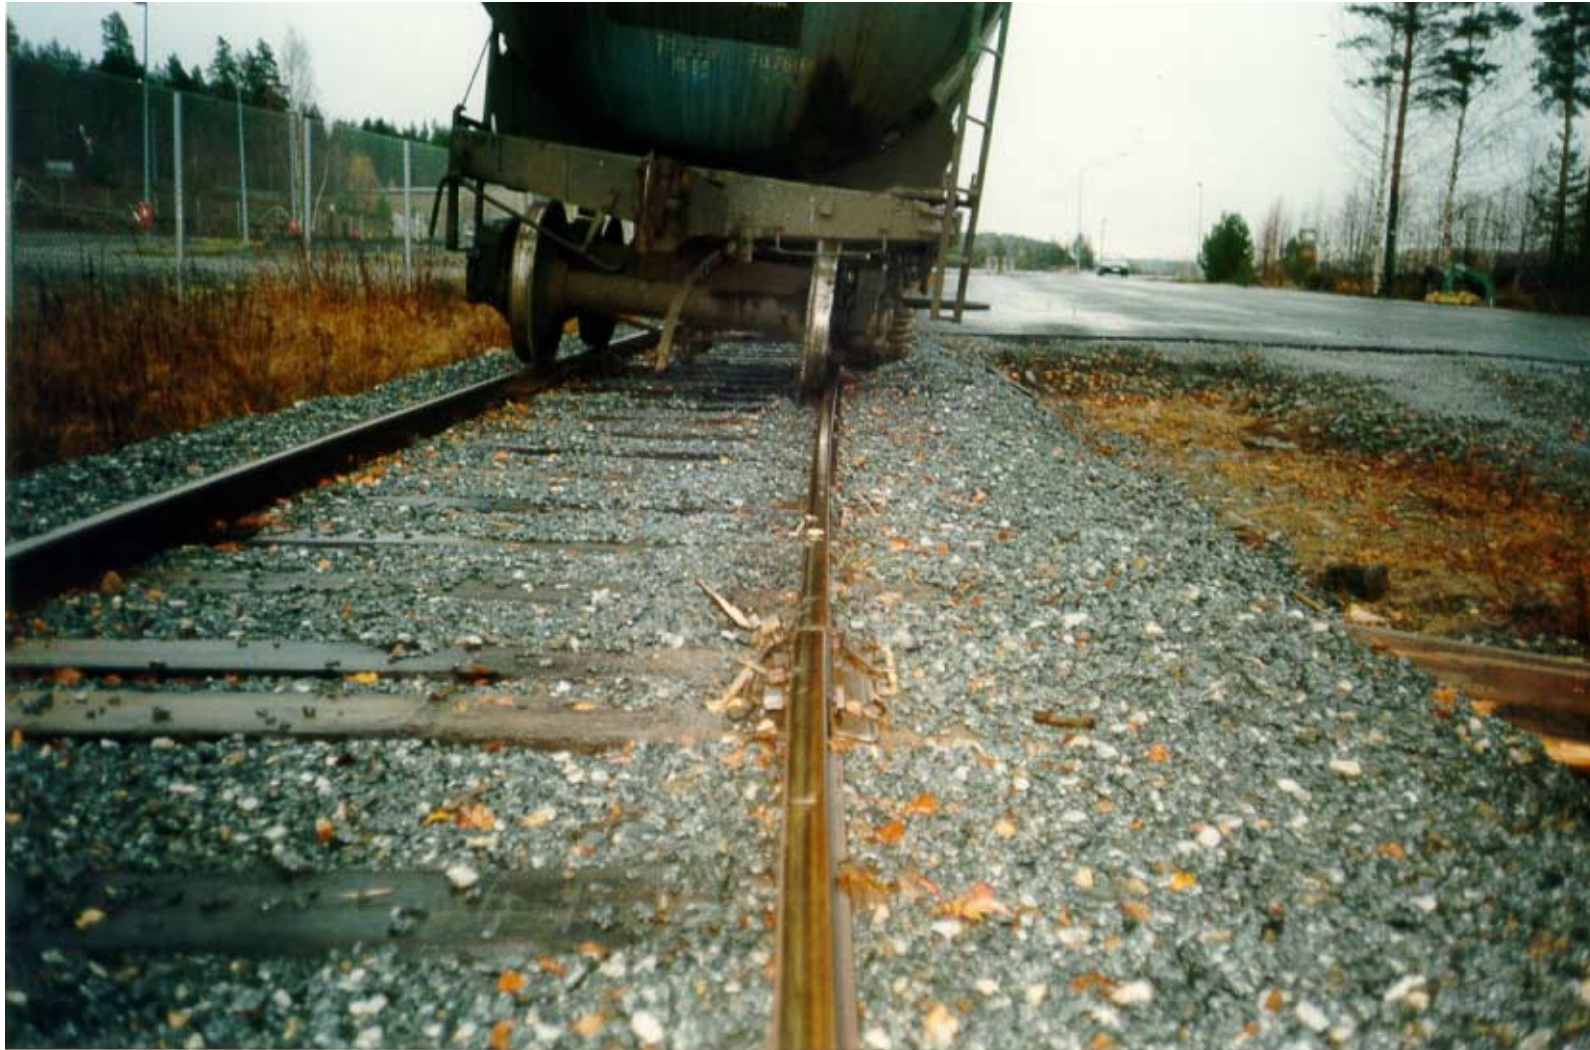
Kuva 2. Toiseksi viimeisenä suistunut vaunu työntäneestä veturista päin katsottuna. Happivaunu on jo siirretty pois.

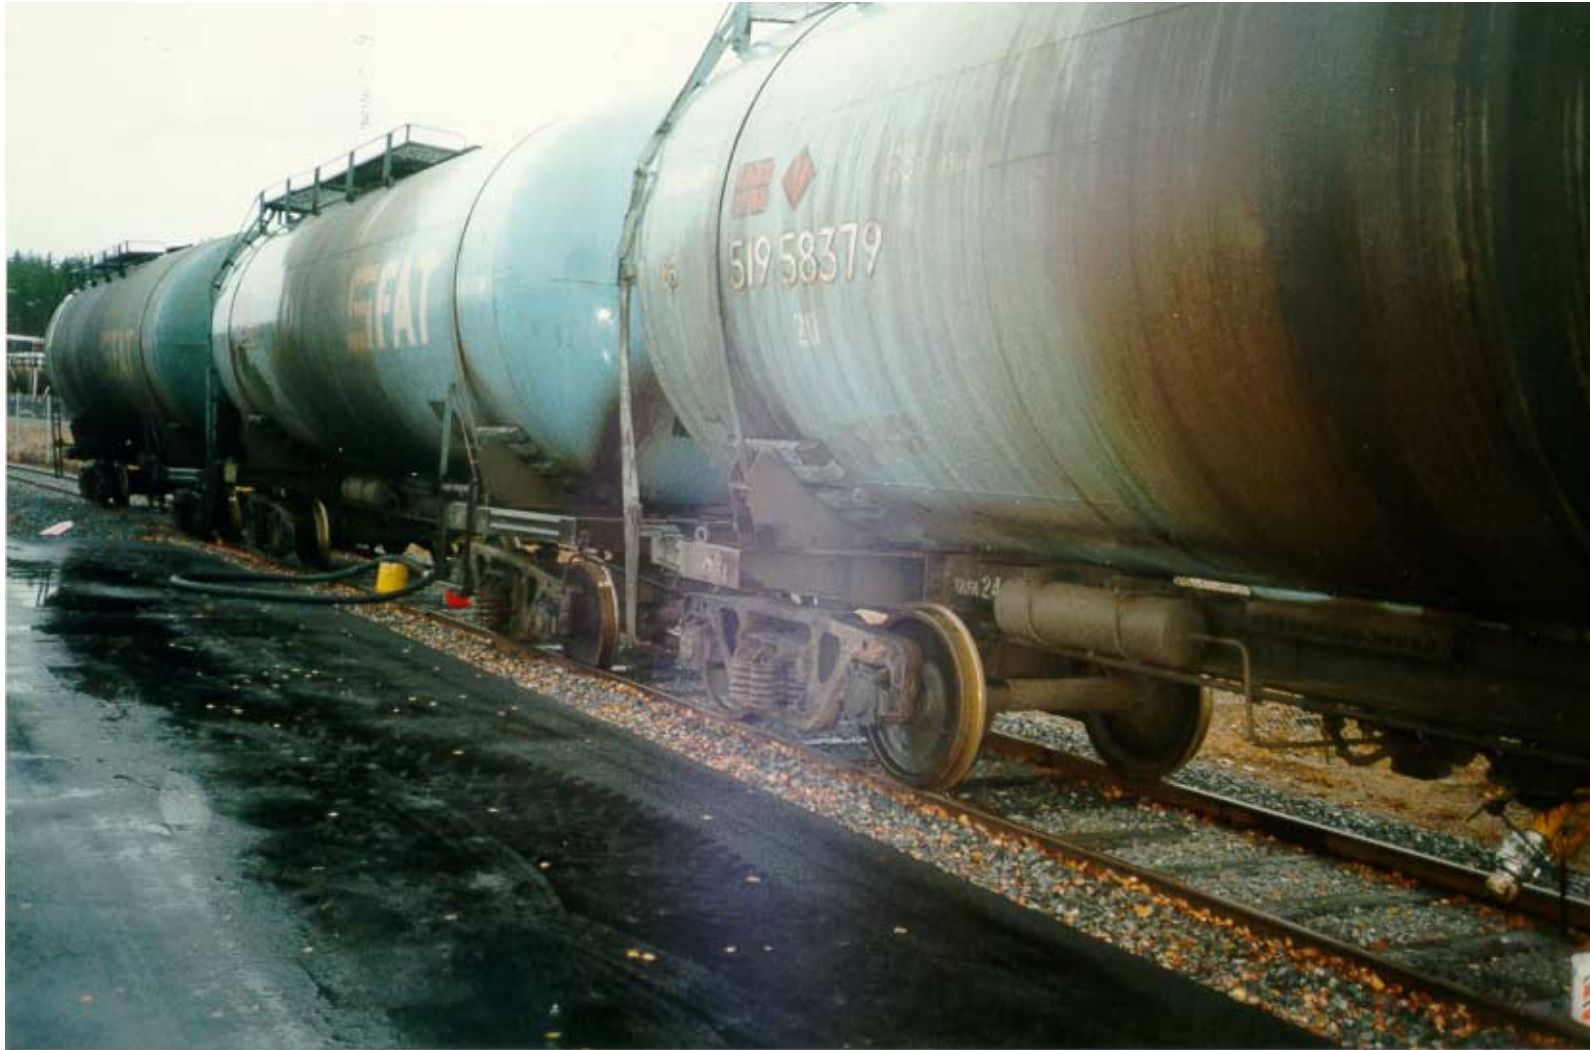
Kuva 3. Suistuneet säiliövaunut. Tyhjennysletku edelleen kiinni yhdessä vaunussa.

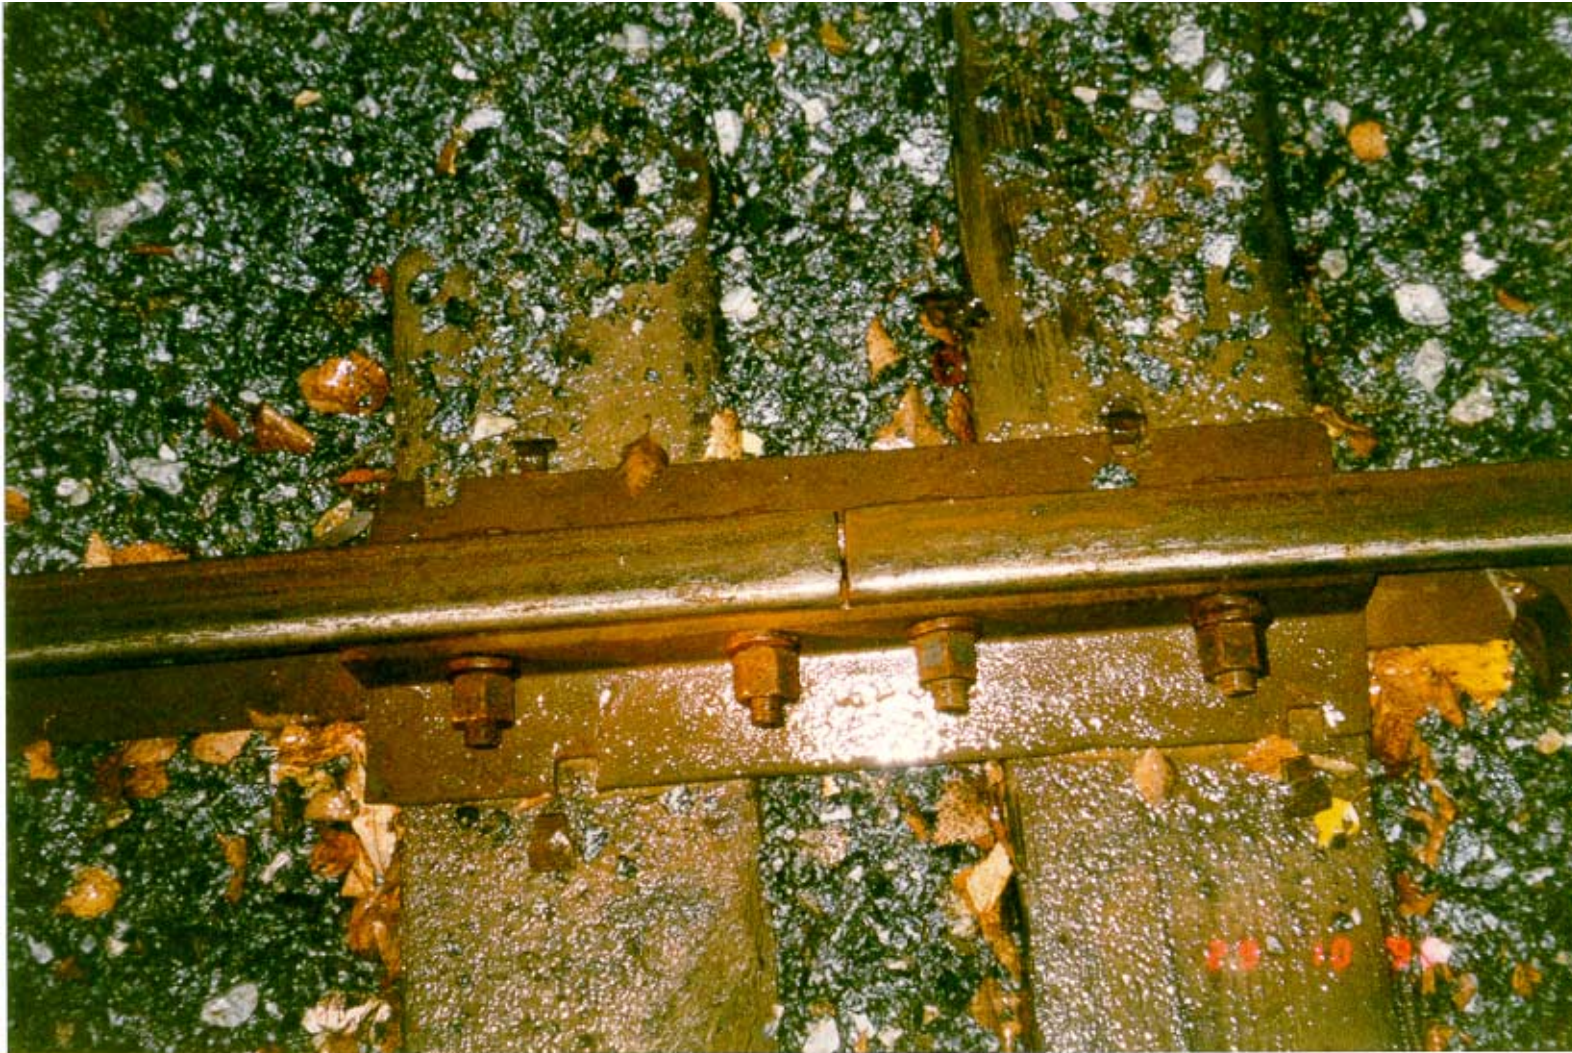
Syynä vaunujen suistumiseen oli kiskojen kiinnityksen pettäminen. Lievässä kaarteessa vasemmanpuoleiset pyörät painoivat kiskoa niin voimakkaasti ulospäin, että naulakiinnitys vanhoissa ratapölkkyissä löystyi ja kisko pääsi kallistumaan ja siirtymään ulospäin. Tällöin oikeanpuoleiset pyörät putosivat kiskon sisäpuolelle.

Kuva 4. Jatkos, josta suistuminen alkanut; vasen kisko. Huomaa aluslevyn siirtyminen irti ratanauloista kiskon sisäpuolella.

- S43. Yksityisten omistamien raiteiden kuntoa tulisi tarkkailla vuosittain tehtävillä mittauksilla. Mittaukset ja niiden raportointi olisi alistettava asetuksella Ratahallintokeskukselle. [C14/96R/S43]
- S44. Rata tulisi korjata välittömästi ja vialliset vanhat ratapölkyt vaihtaa uusiin. Nau-lakiinnityksen vaihtamista ruuvikiinnitykseksi sekä kiskojen vaihtamista vahvempiin tulisi harkita. [C14/96R/S44]

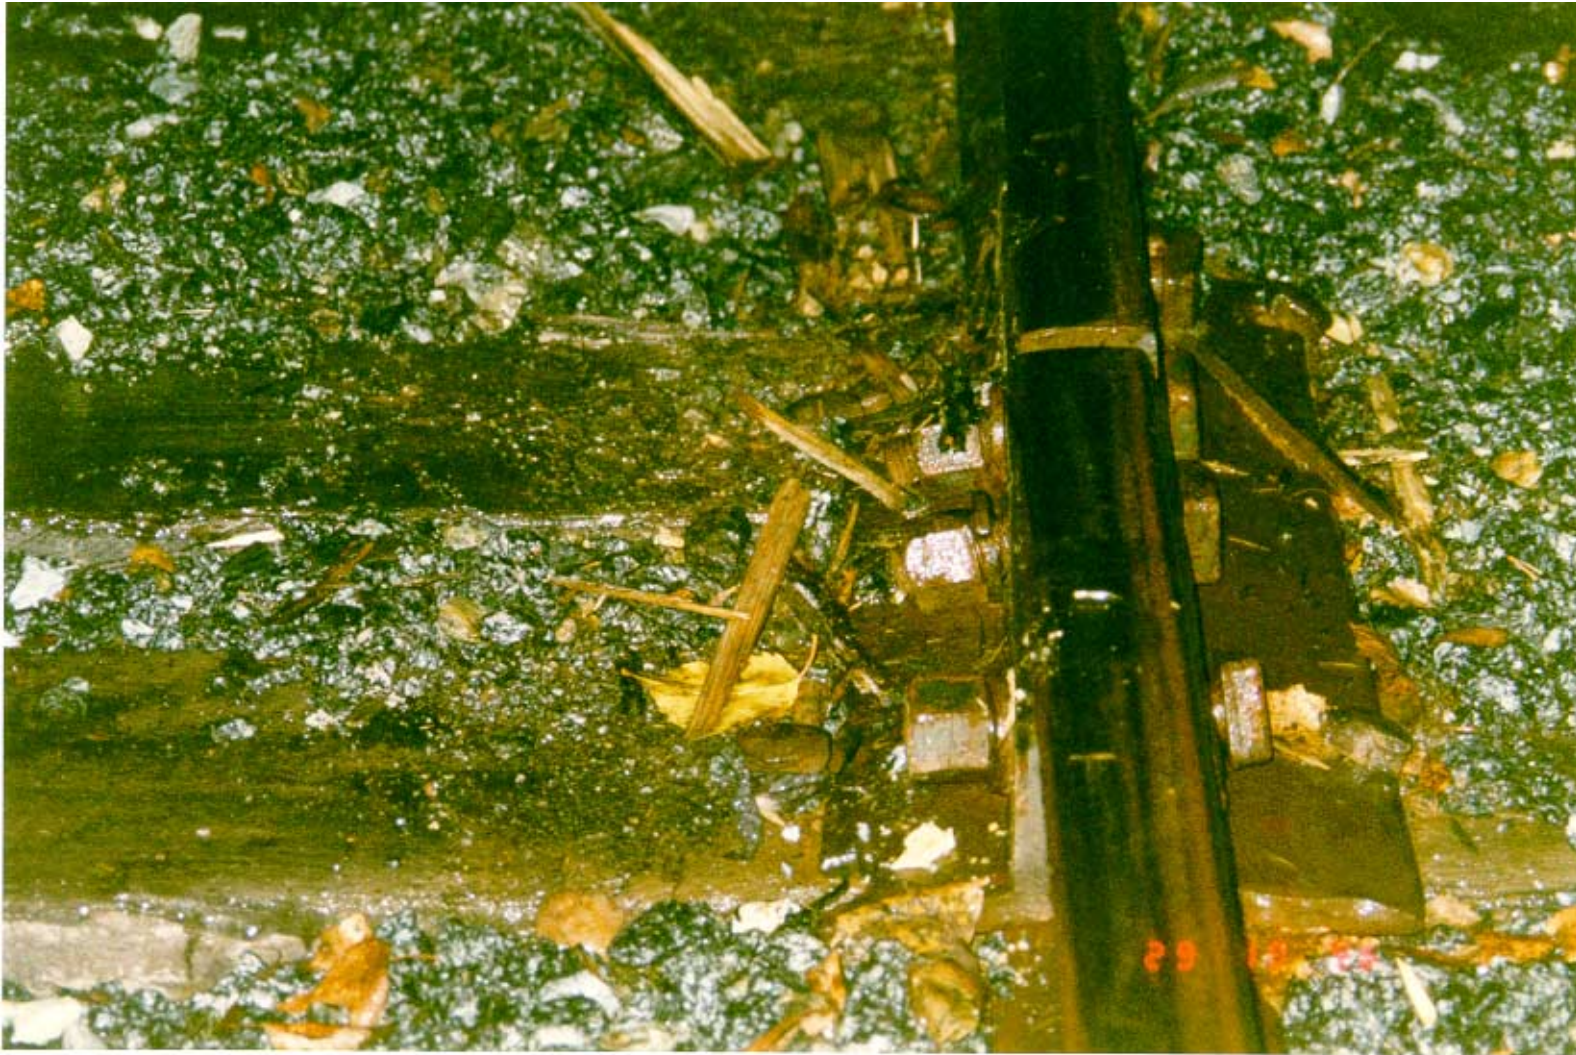
Kuva 5. Jatkos, josta suistuminen alkanut; oikea kisko.

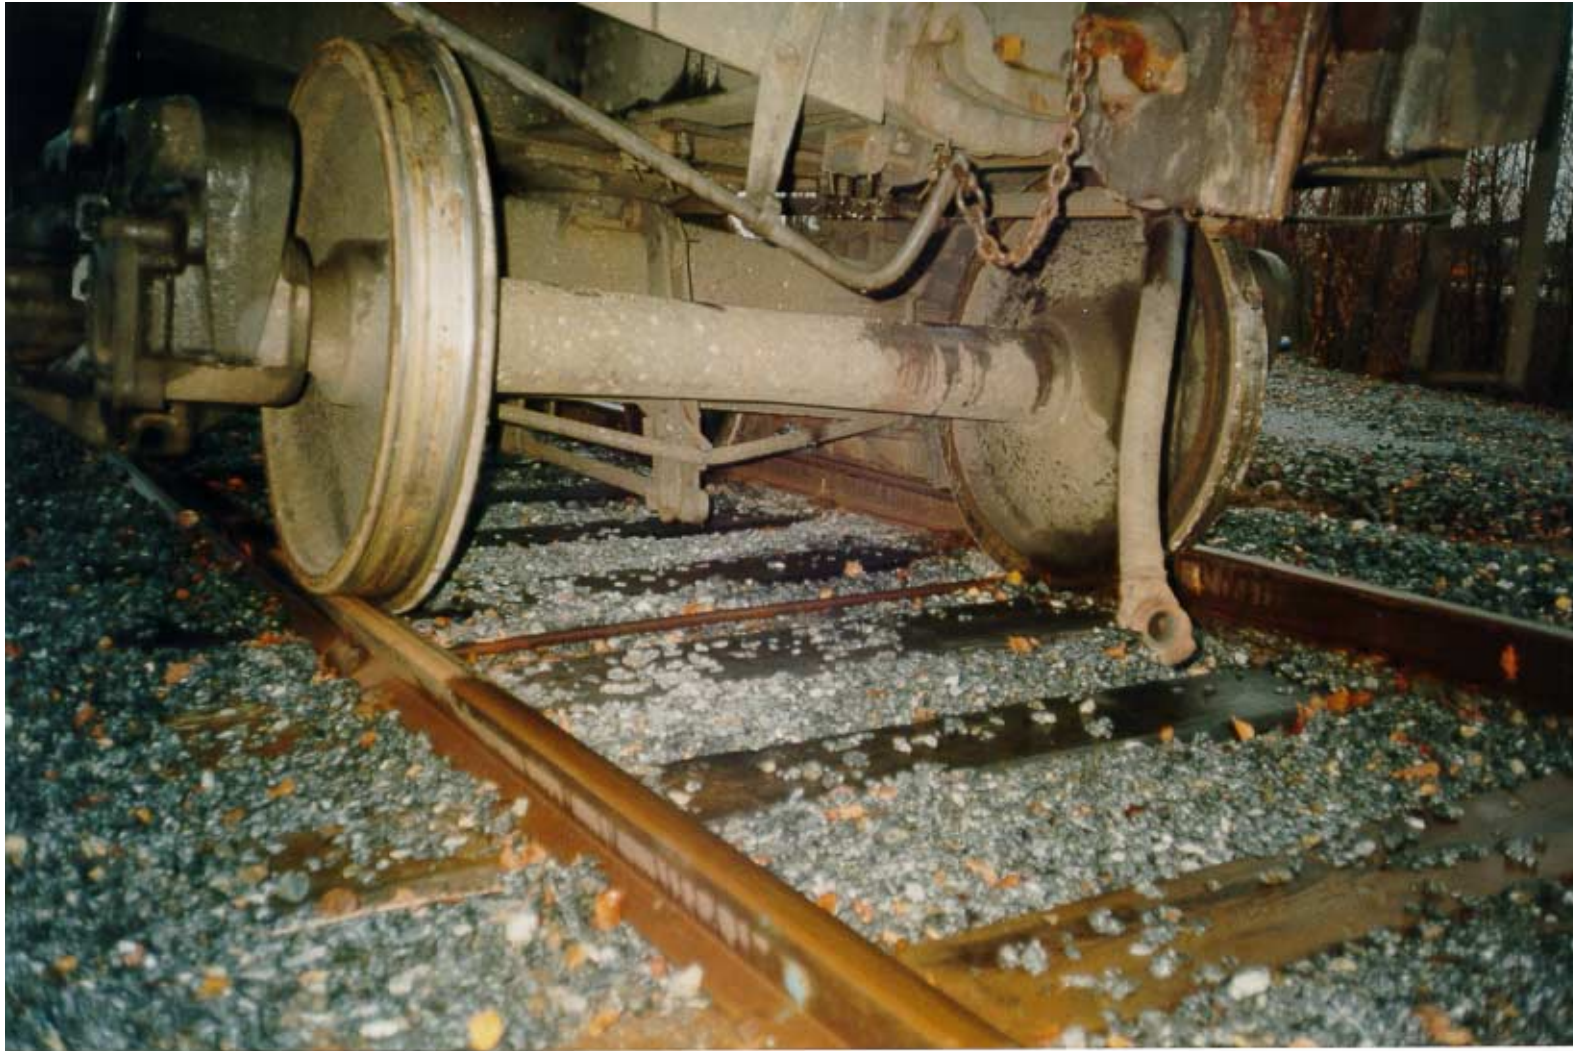
Kuva 6. Takimmaisen öljyvaunun takimmainen pyöräkerta. Pyöräkerran oikea pyörä on tippunut kiskoilta. Kiskojen väli 60 mm sallittua suurempi.

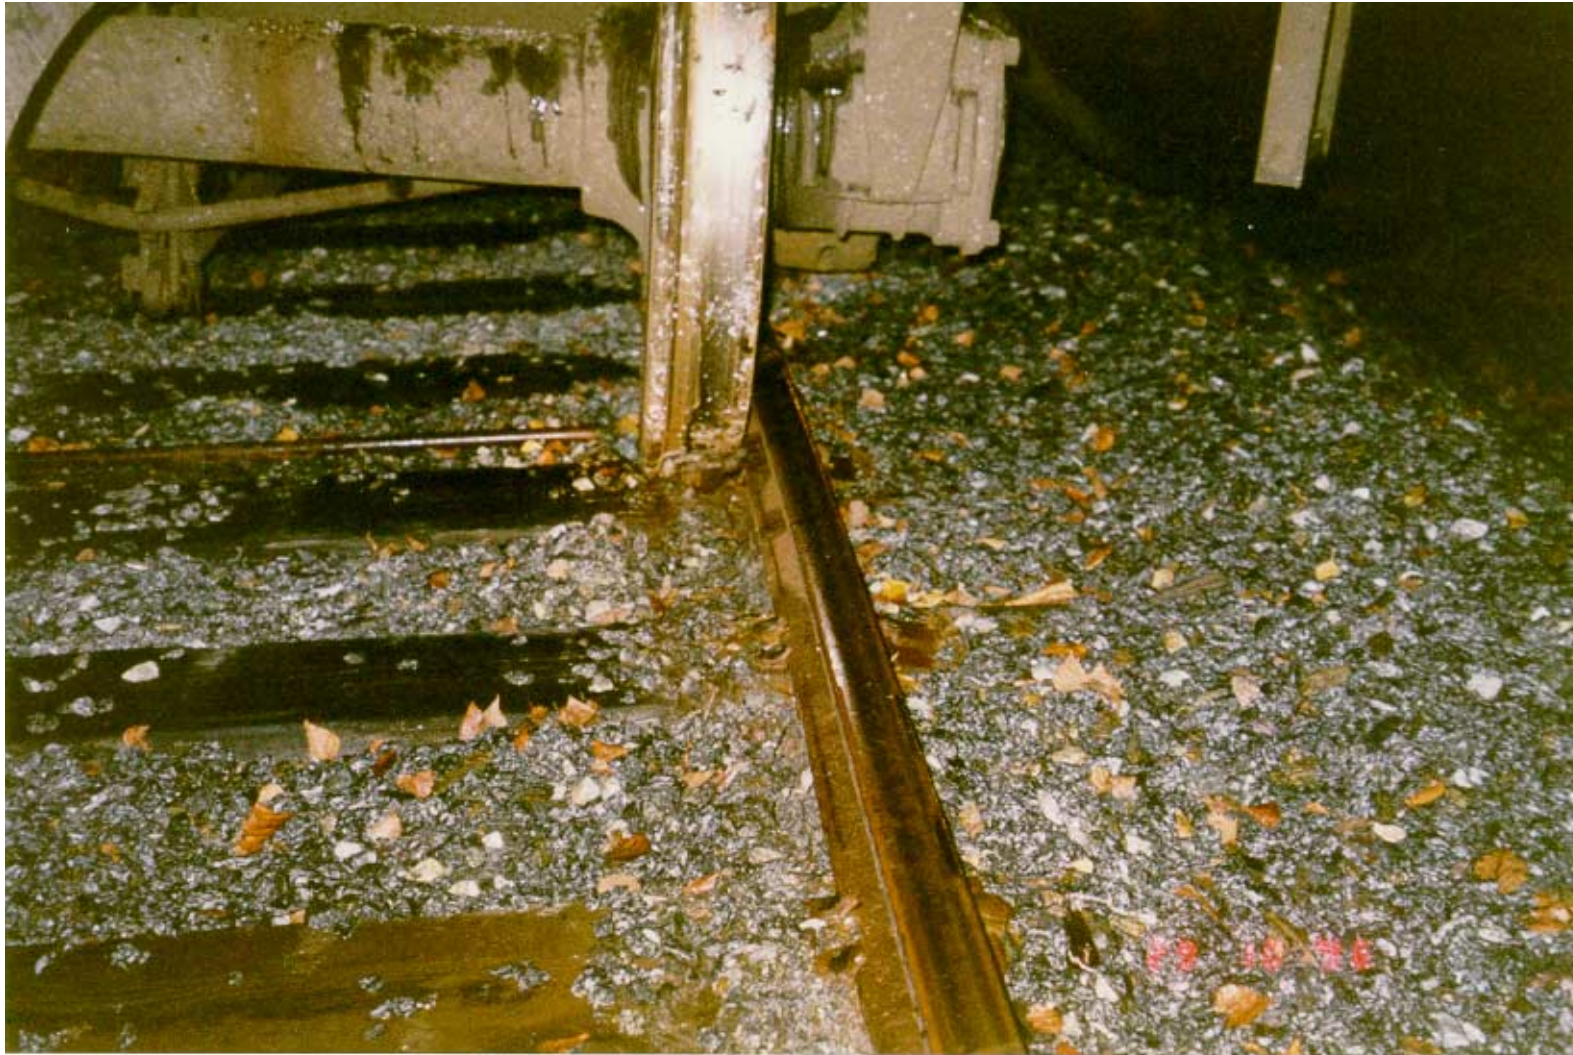
Kuva 7. Takimaisen öljyvaunun takimmainen pyöräkerta; oikea, suistunut pyörä.

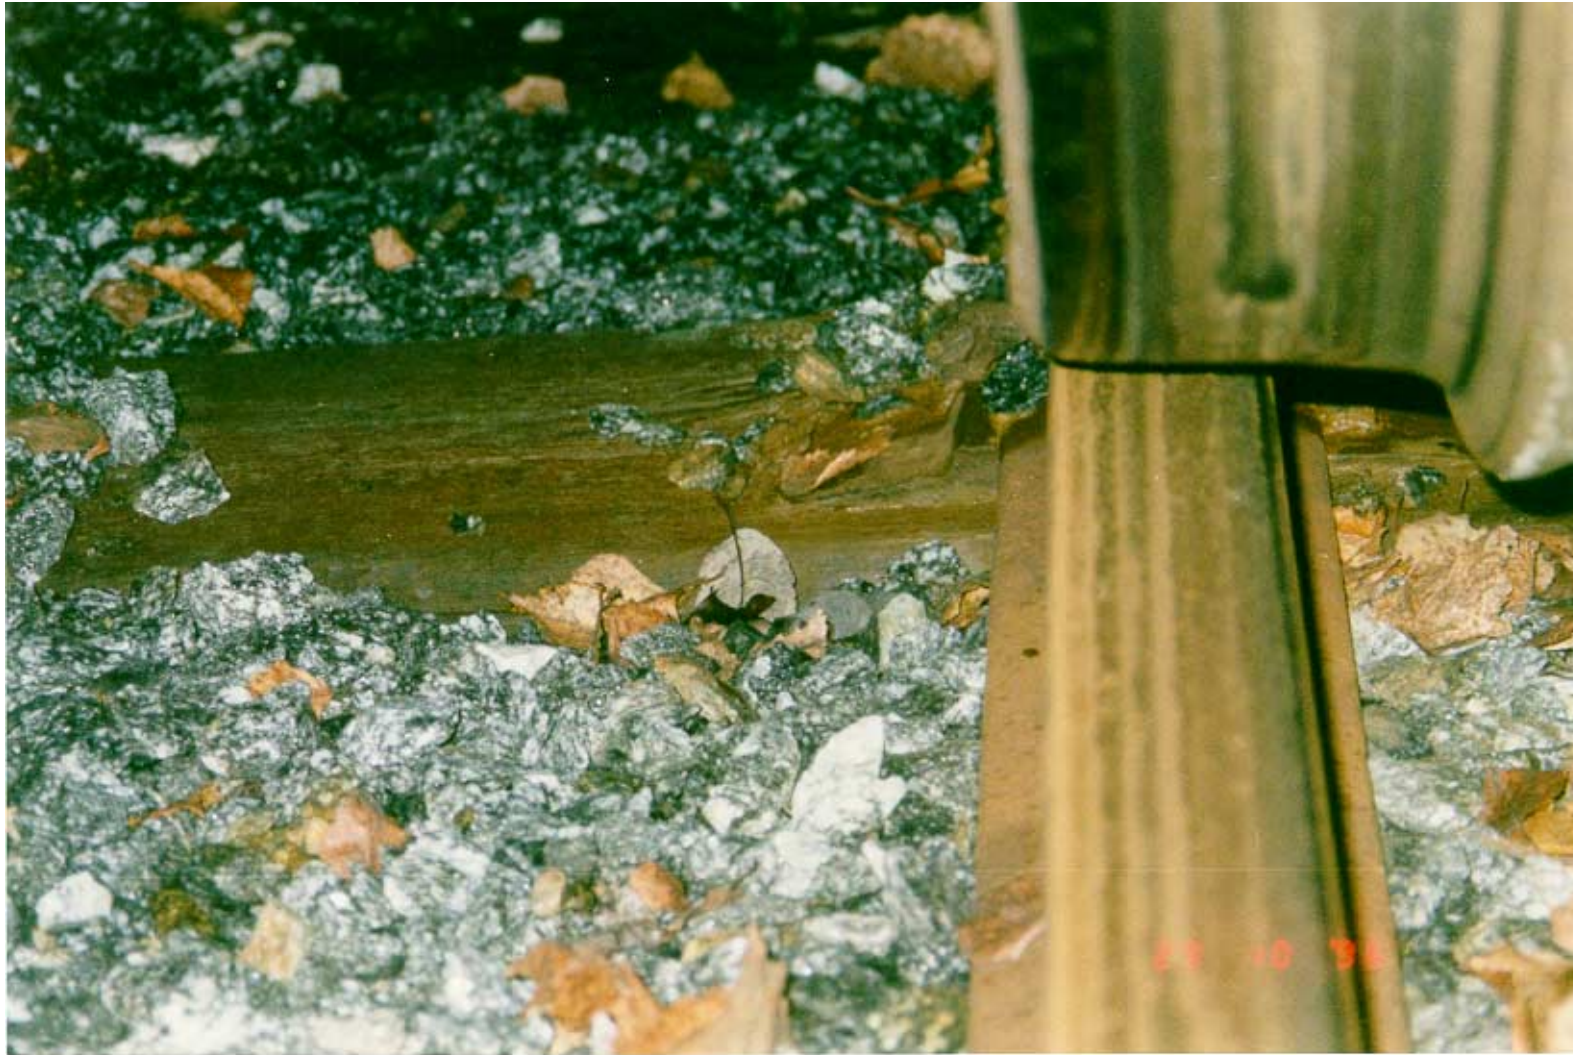
Kuva 8. Toiseksi takimmaisesta öljyvaunun (51962330:n) takimmaisesta pyöräkerran vasen pyörä. Pyörä on lähes normaalisti kiskolla. Kuvassa olevan pyörän pari on seuraavassa kuvassa (kuvassa 9).

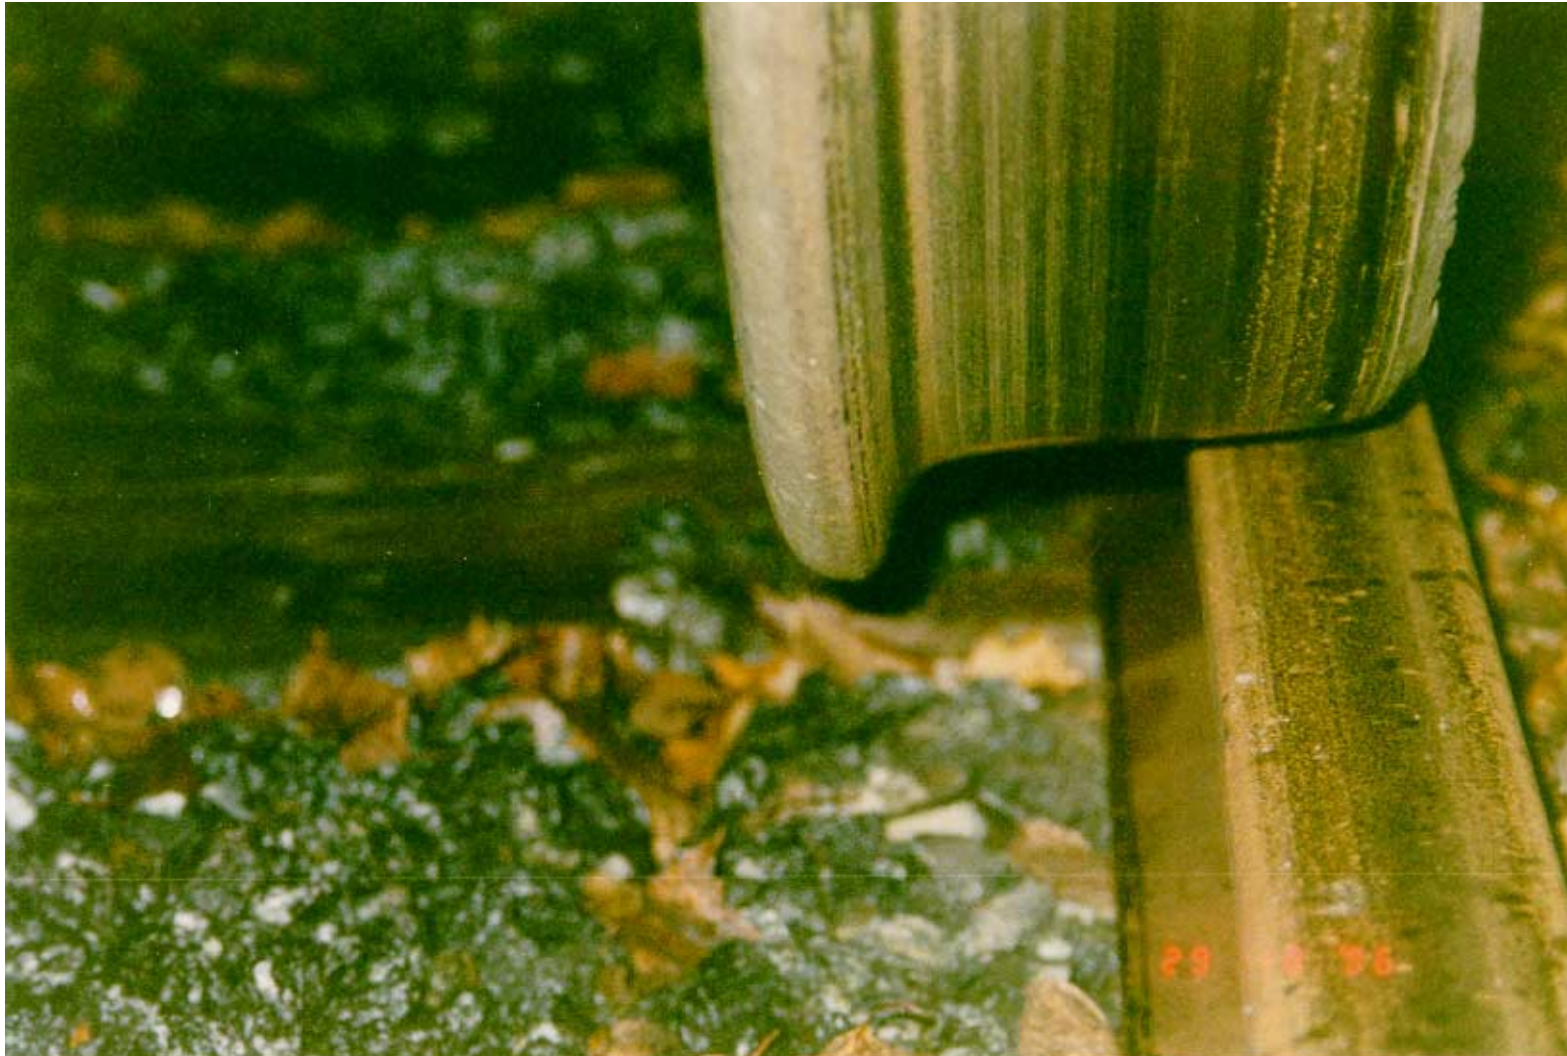
Kuva 9. Toiseksi takimmaisen öljyvaunun (51962330:n) takimmaisen pyöräkerran oikea pyörä, edellisessä kuvassa (kuvassa 8) olevan pyörän pari. Pyörä on kiskoon nähden liiksi sisäpuolella. Kiskot ovat 40mm sallittua leveämmällä. Mittavertailuna: pyörän leveys on 130 mm.

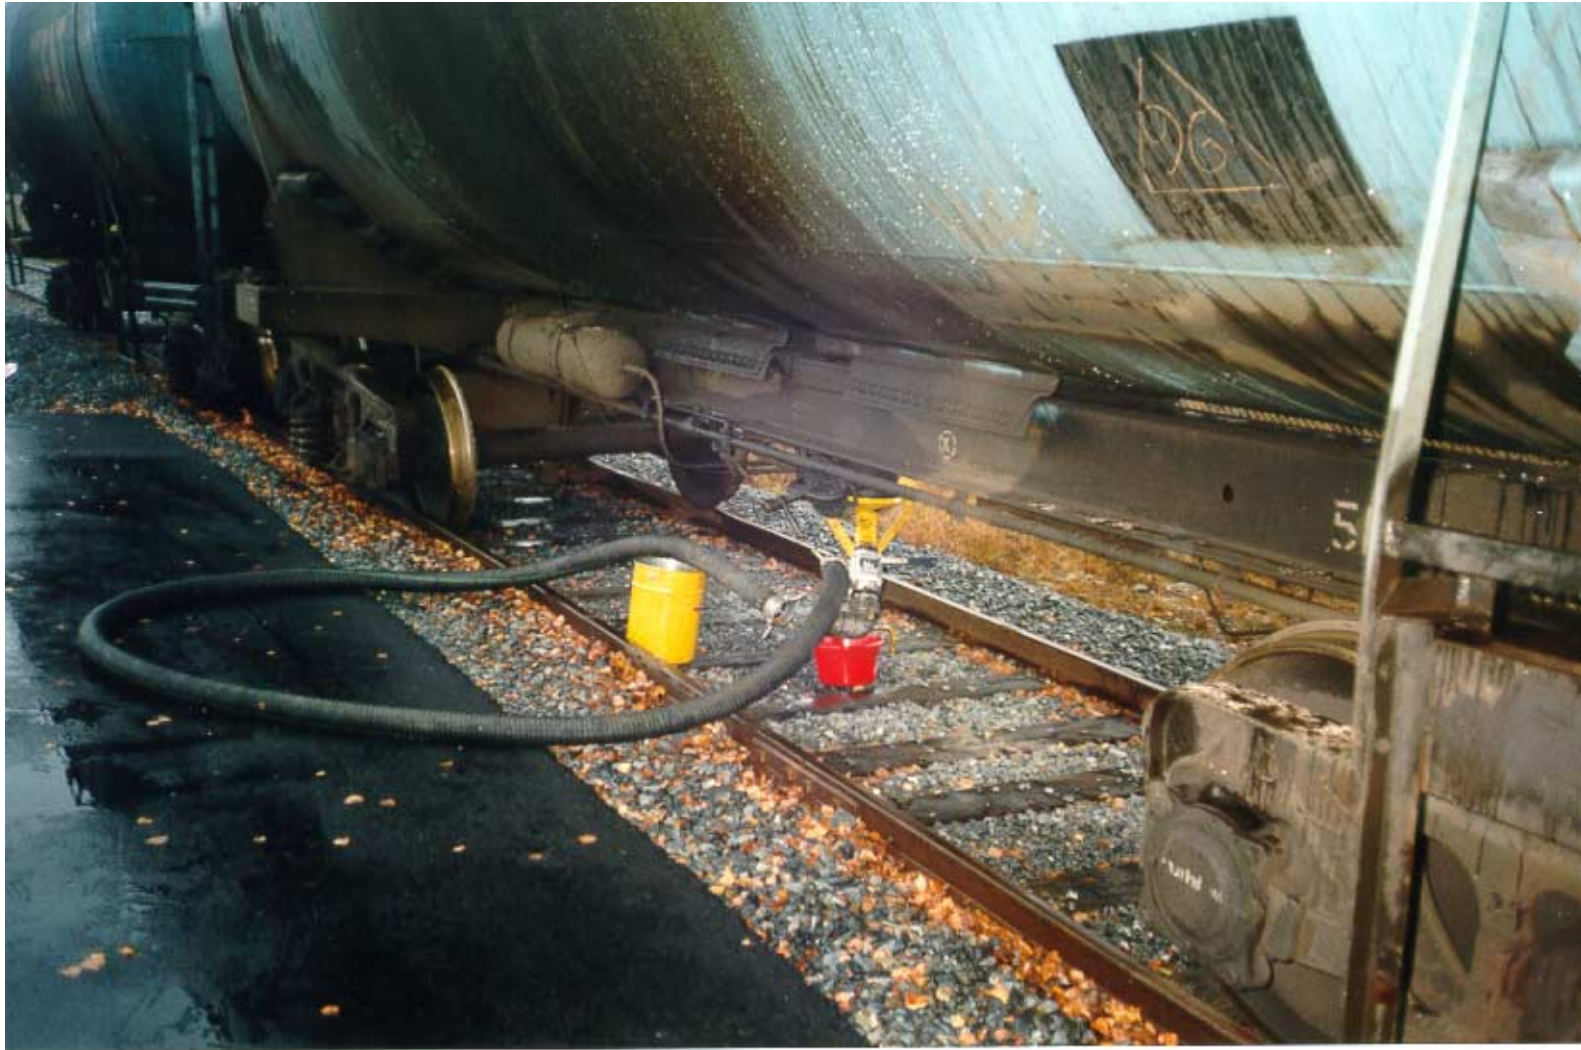
Kuva 10. Öljyvaunun tyhjennysletku alatyhjennysliittimessä.
