## Tutkintaselostus

B 1/1998 R

### Junien yhteentörmäys Suonenjoella 12.8.1998

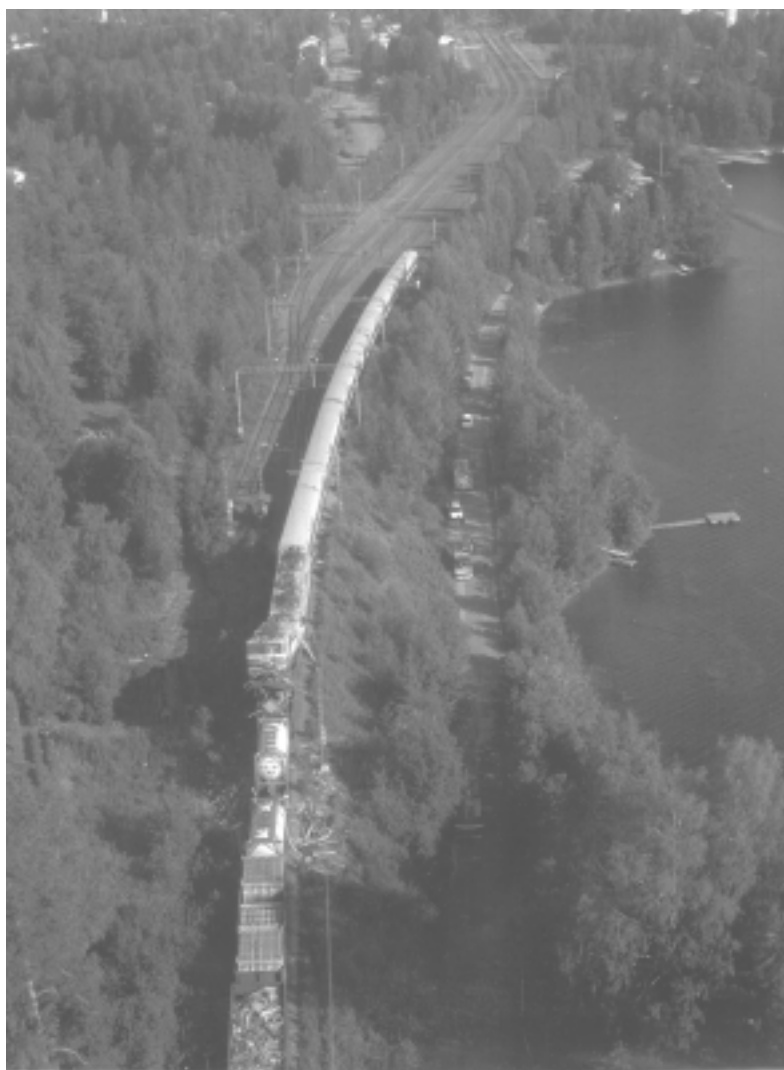
*Kuva 1. Suonenjoen asemalta etelään lähtenyt InterCity-matkustajajuna törmäsi vastaan tulevaan tavarajunaan. IC-juna siirtyi törmäyksessä 4 metriä taaksepäin, mutta molemmat junat pysyivät törmäyksen rajuudesta huolimatta korkealla ratapenkereellä. Tavarajunan kaksi ensimmäistä vaunua työntyivät veturin alle, jolloin veturin perä nousi korkealle.*

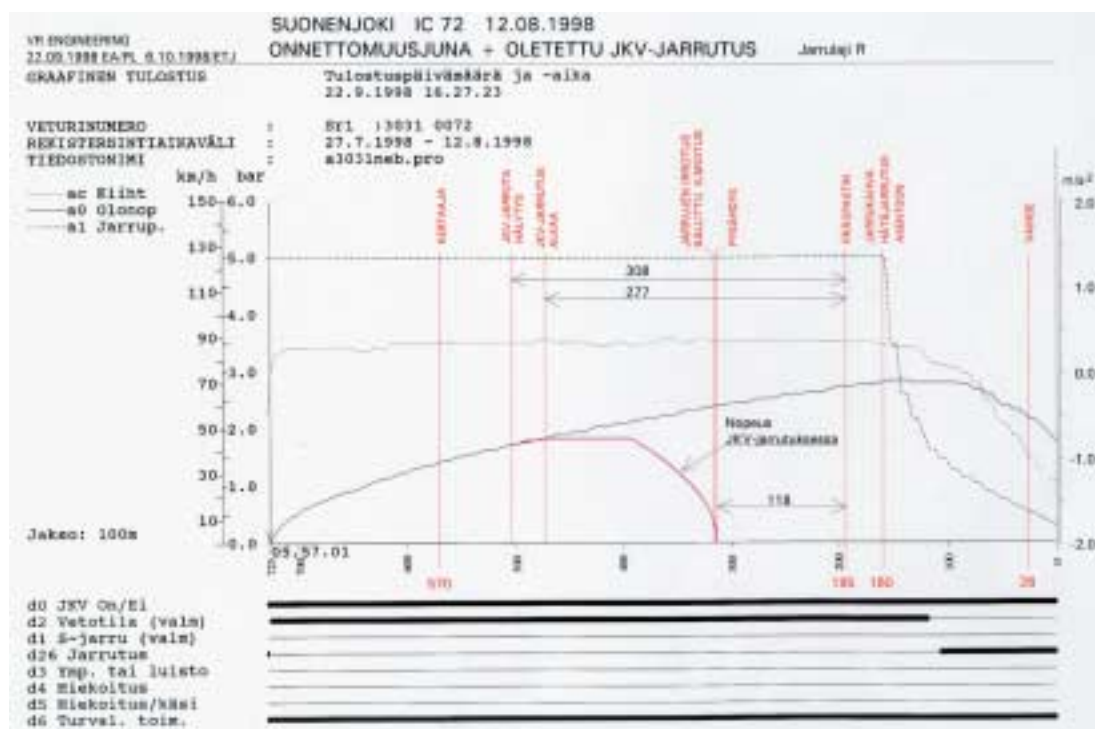
Kuva 8. Junien yhteentörmäys Suonenjoella 12.8.1998. Automaattinen kulunvalvontajärjestelmä olisi pysäyttänyt matkustajajunan 109 metriä ennen punaista pääopastinta, jolloin onnettomuus olisi vältetty. Punainen viiva kuvaa nopeutta kulunvalvonnan ollessa käytössä.

Kuvasta 8 voidaan todeta, että automaattinen kulunvalvonta olisi varoittanut matkustajajunan kuljettajaa äänimerkillä noin 300 metriä ennen punaista lähtösuunnan pääopastinta. Jos kuljettaja ei olisi reagoinut äänimerkkiin jarruttamalla, kulunvalvontajärjestelmä olisi aloittanut jarrutuksen 300 metriä ennen lähtösuunnan pääopastinta. Juna olisi pysähtynyt 109 metriä ennen pääopastinta ja onnettomuus olisi vältetty. Jarrulajiasettimen asennolla R juna olisi pysähtynyt 118 metriä ennen pääopastinta.

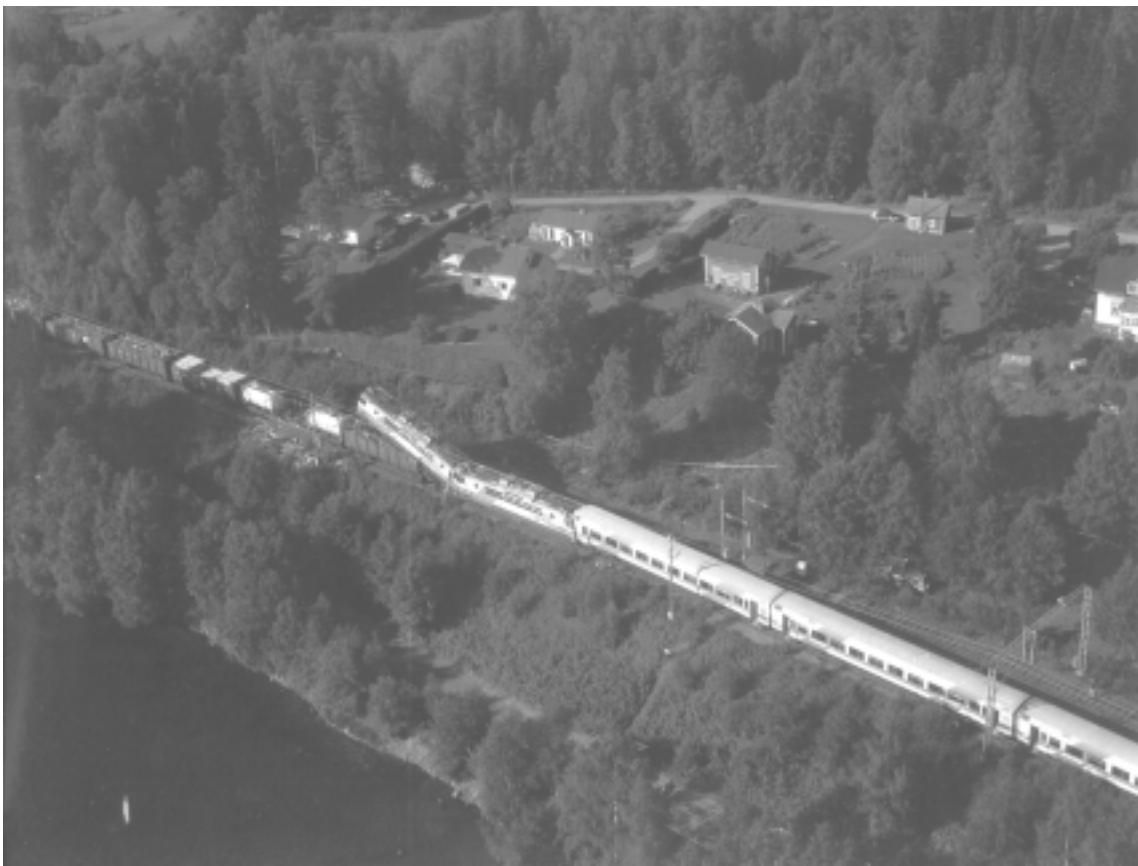
lialmesta Helsinkiin matkalla ollut InterCity-matkustajajuna (oikealla) ja Kouvolasta lialmeen matkalla ollut tavarajuna (vasemmalla) törmäsivät Suonenjoella 12.8.1998. Matkustajajunassa oli 6 ja tavarajunassa 41 vaunua. InterCity-matkustajajuna lähti kiihdyttämään Suonenjoen asemalla tehdyn pysähdyksen jälkeen. Nopeus ehti kiihtyä 70 km/h:in kunnes veturinkuljettaja teki hätäjarrutuksen nähdessään vastaantulevan veturin. Törmäyshetkellä matkustajajunan nopeus oli 44 km/h ja tavarajunan 25 km/h.

*An InterCity passenger train (to the right) travelling from lialmi towards Helsinki and a freight train (to the left) running from Kouvola towards lialmi collided at Suonenjoki on August 12, 1998. The passenger train had 6 cars and the freight train 41 wagons. After the stop at Suonenjoki station the InterCity train started to accelerate, and at the speed of 70km/h the engine driver activated the emergency brake upon perceiving the approaching locomotive on the track. At the moment of the collision the speed of the passenger train was 44km/h and the speed of the freight train 25km/h.*

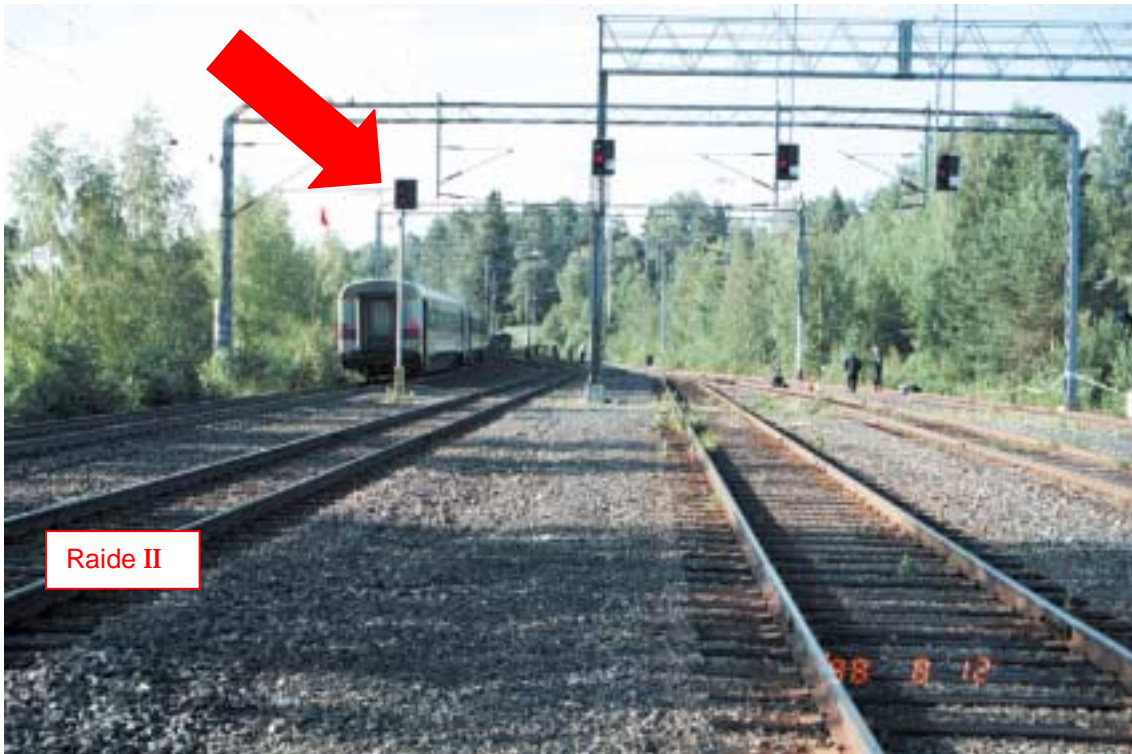
*Kuva 1. Junien yhteentörmäys Suonenjoella 12.8.1998. Suonenjoen asemalta lähtenyt InterCity-juna ohitti lähtösuunnan pääopastimen (nuoli) ja törmäsi kaarteessa vastaan tulleeseen tavarajunaan, jonka oli tarkoitus ajaa ennen matkustajajunan lähtöä ohi raidetta II.*

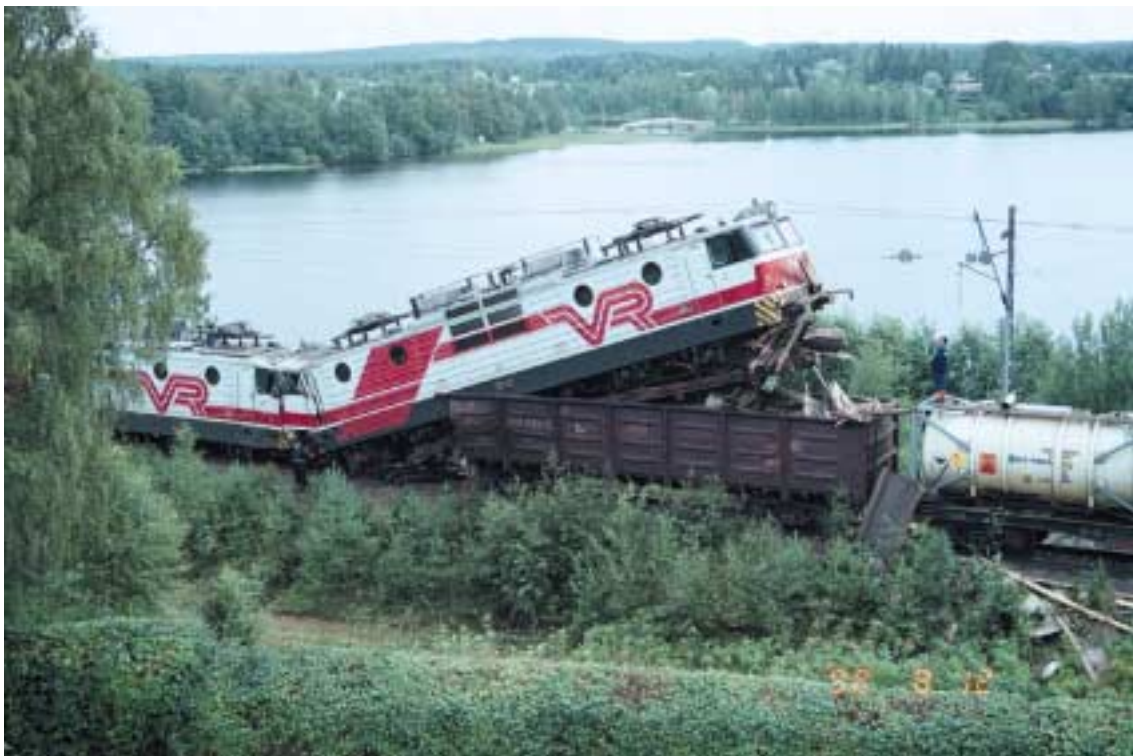
*Kuva 2. Junien yhteentörmäys Suonenjoella 12.8.1998. Junat törmäsivät yhteen pysyen kuitenkin korkealla ratapenkereellä. Tavarajunan kaksi ensimmäistä vaunua työntyivät veturin alle nostaen sen perän korkealle ajolankoihin asti.*

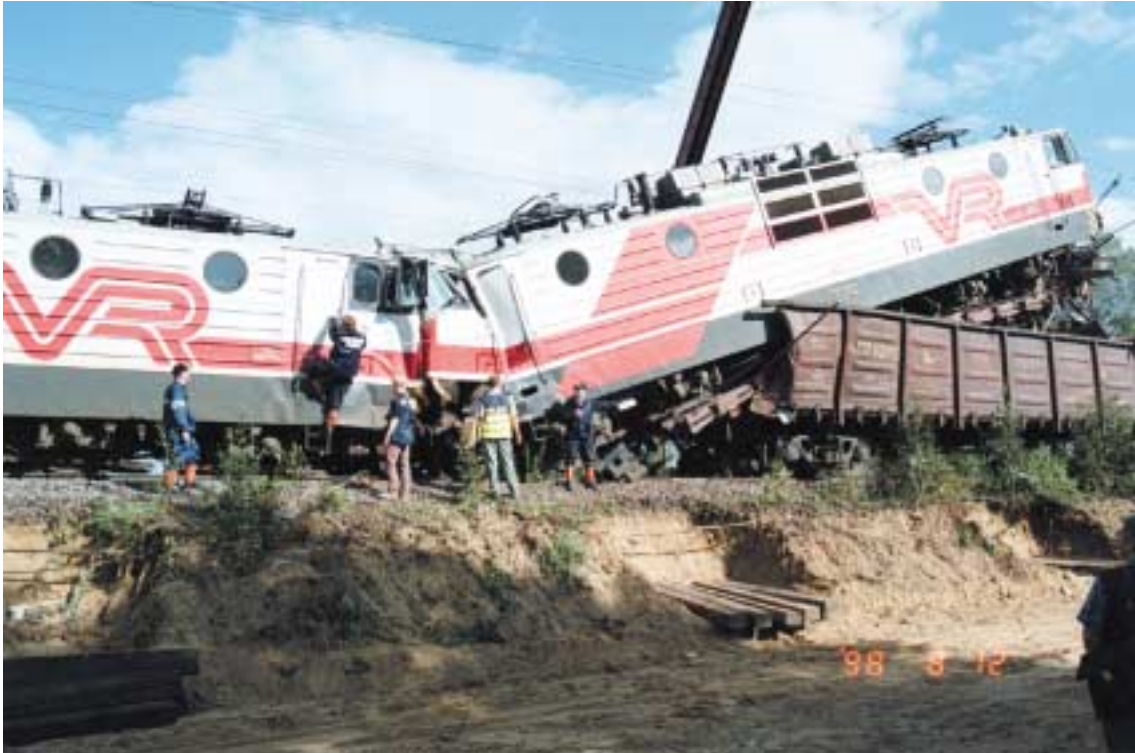
*Kuva 3. Junien yhteentörmäys Suonenjoella 12.8.1998. Molempien Sr1-veturien ohjaamot vaurioituivat pahoin. Tutkintalautakunta poisti rekisteröintilaitteiden muistimoduulit onnettomuuspaikalla.*

- Photo 3. Trains colliding at Suonenjoki, on August 12, 1998. The driver's cabins of both Sr1 locomotives were badly damaged. At the scene of the accident, the Inquiry Committee removed the memory modules of the recorders.

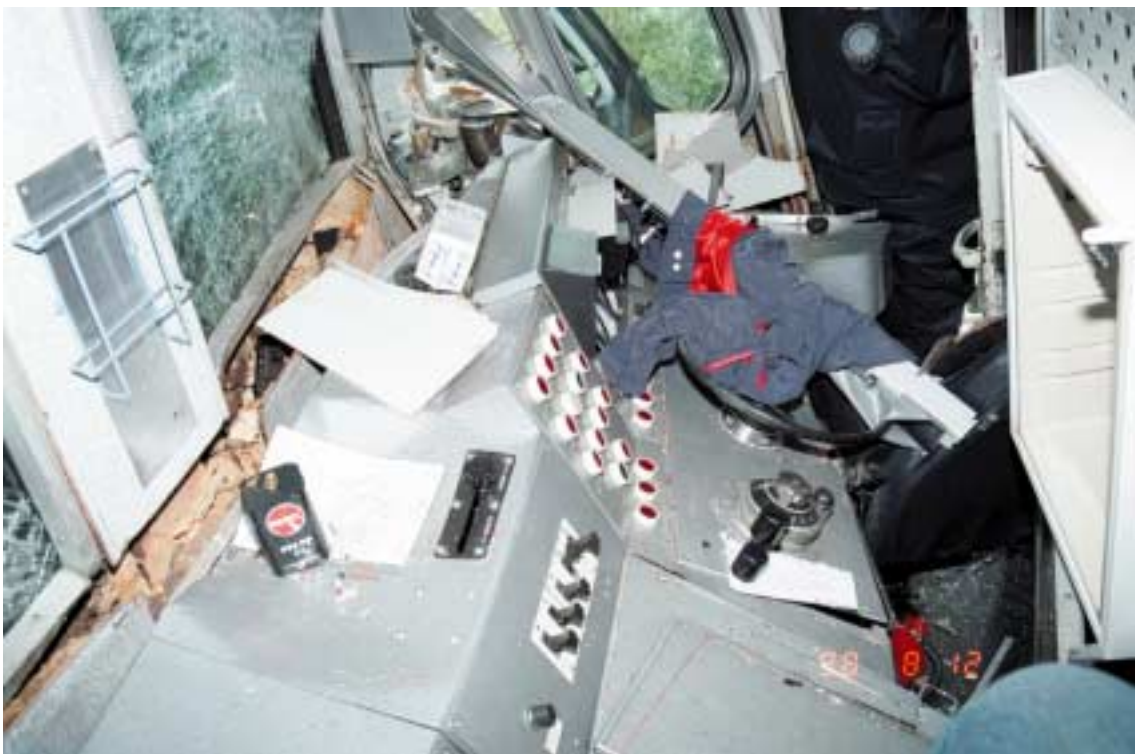
*Kuva 4. Junien yhteentörmäys Suonenjoella 12.8.1998. Molempien veturien ohjaamotilat kaventuivat olemattomiksi. Veturien kuljettajat hyppäsivät ulos ohjaamoista hetkeä ennen yhteentörmäystä.*

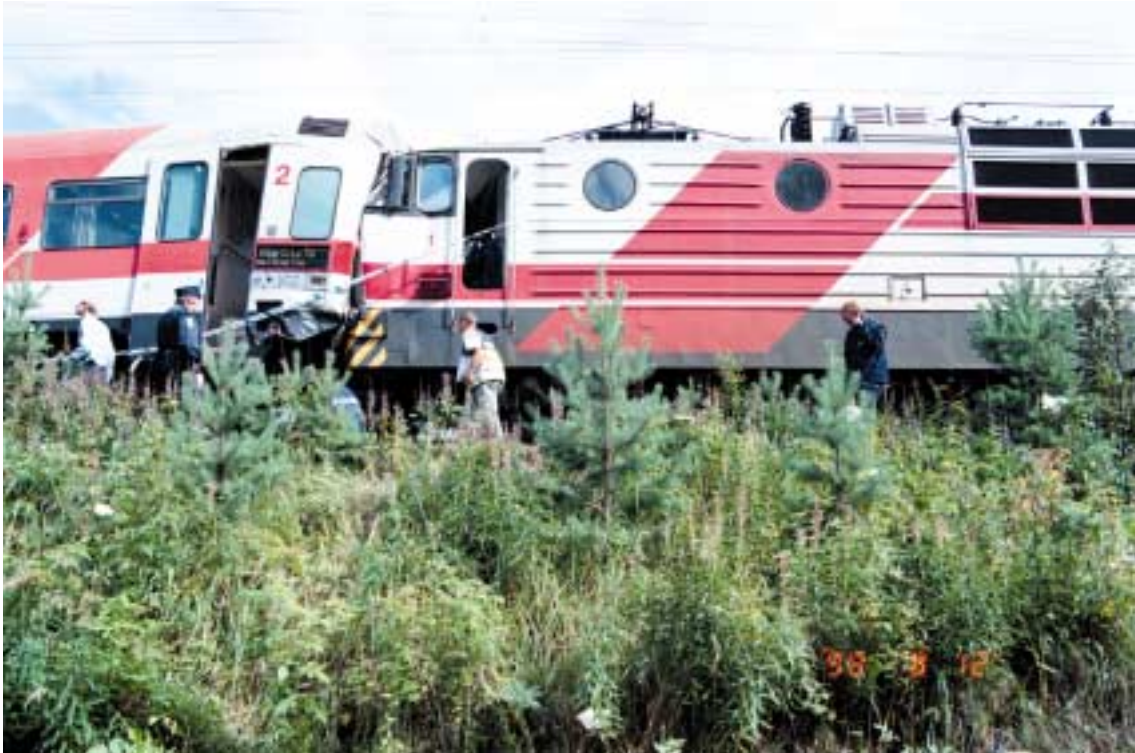
*Kuva 5. Junien yhteentörmäys Suonenjoella 12.8.1998. Veturista seuraavana olleen matkustajavaunun päätyeteinen vaurioitui niin, että ovi oli avattavissa vain väkivalloin. Myös muiden vaunujen ovien avaus oli muodonmuutosten takia hankalaa.*

- Photo 5. Trains colliding at Suonenjoki, on August 12, 1998. The rear entrance of the passenger coach next to the locomotive was badly damaged and a forced entry to the coach had to be made. Because of deformations, the opening of the doors of the other coaches and cars was extremely difficult.

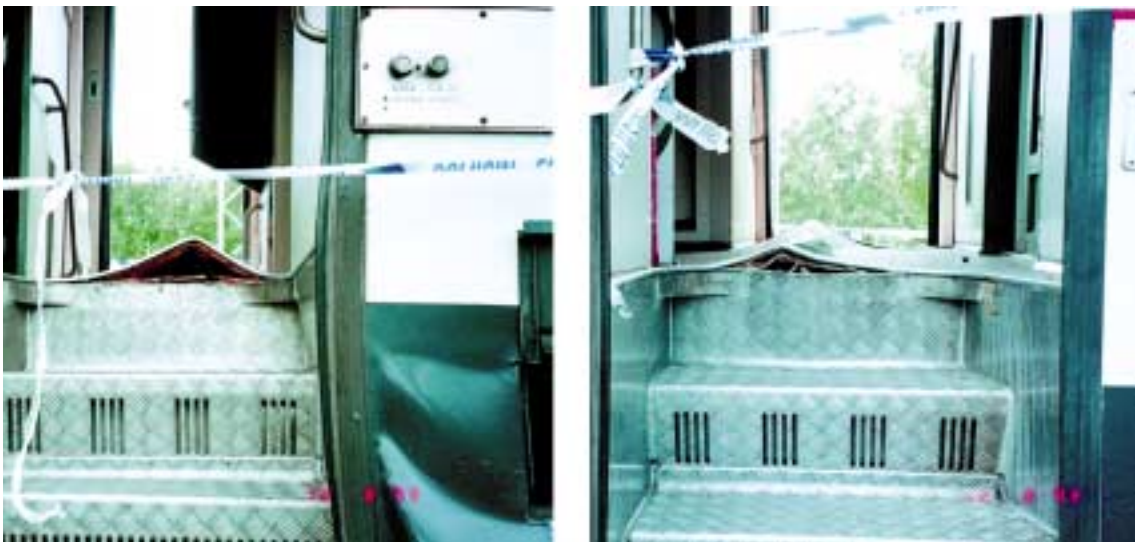
*Kuva 6. Junien yhteentörmäys Suonenjoella 12.8.1998. IC-junan vaunujen eteisissä olevat myötäämisrakenteet estivät matkustamon muodonmuutokset ja vähensivät matkustajiin kohdistunutta hidastuvuutta.*

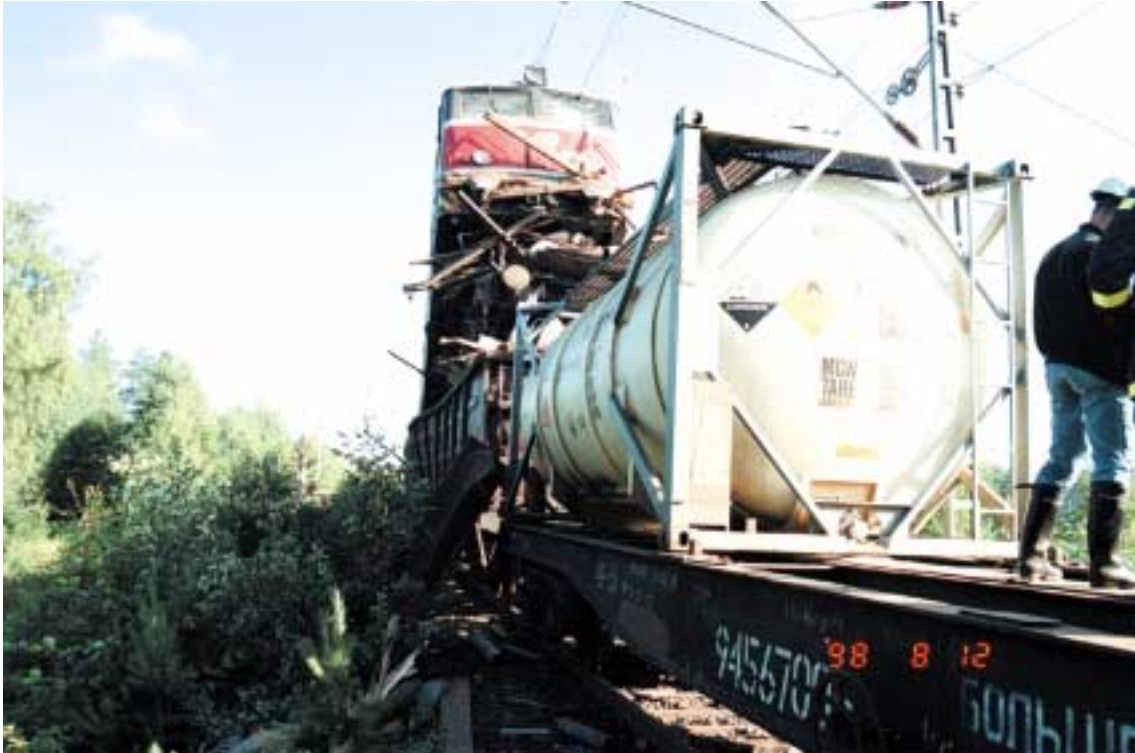
*Kuva 7. Junien yhteentörmäys Suonenjoella 12.8.1998. Tavarajunassa kolmantena olleen konttivaunun vetyperoksidisäiliöt säilyivät vahingoittumattomina. Säiliöiden sisällön määrästä oli pitkään epätietoisuutta, koska vaunuluettelon mukaan tyhjä säiliöt näyttivät niihin katsottaessa täysiltä.*

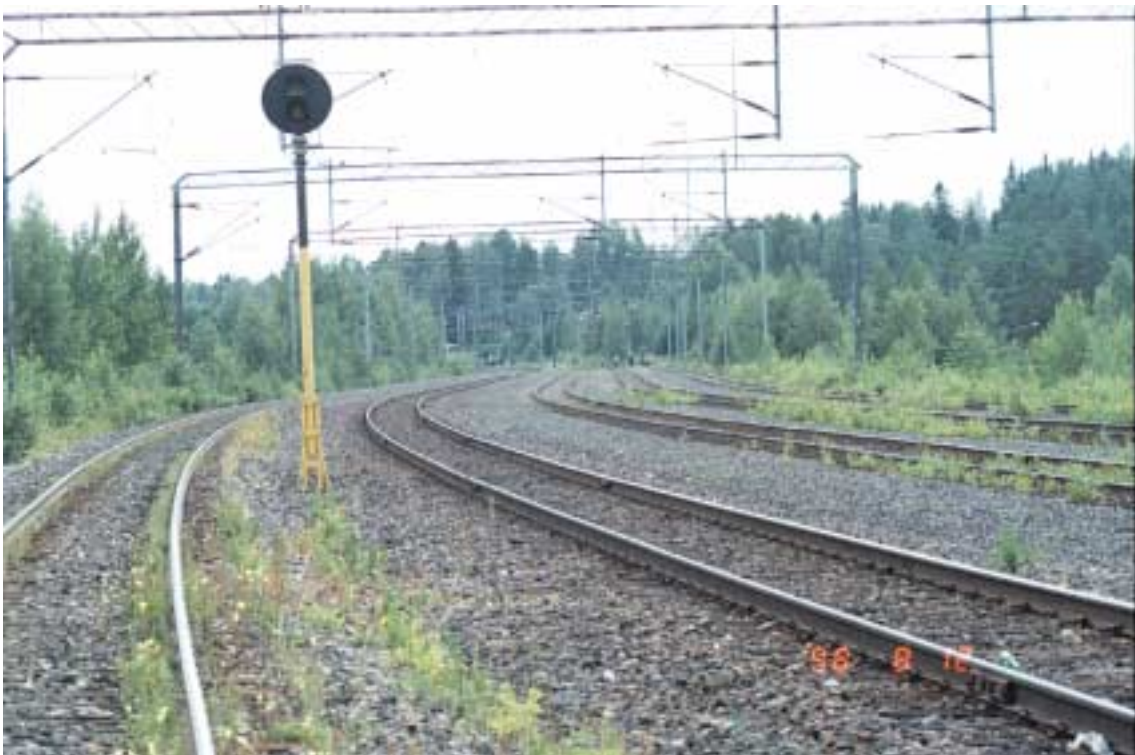
*Kuva 8. Junien yhteentörmäys Suonenjoella 12.8.1998. Suonenjoen aseman eteläpuolella on opastinjärjestelmään kuulumaton kertaaja, jonka tarkoituksena on ilmaista taustalla näkyvän lähtösuunnan pääopastimen opaste. Tutkimuksissa ilmeni, että kertaaja on voinut toimia virheellisesti, mutta pääopastin näytti matkustajajunalle punaista "seis"-opastetta.*
