## Tutkintaselostus

C 6/1997 M

# **M/S HÄLSINGLANDin karilleajo Kalajoen edustalla 14.8.1997**

German cargo carrier HÄLSINGLAND ran aground on 14<sup>th</sup> August 1997 at 04.00 hours at Rahja Roads in Kalajoki enroute from Raahe to Rahja. The vessel got serious damages in her bottom plating and stuck fast aground. Several tonnes of bunker oil leaked from damaged tanks to Bay of Bothnia. Part of leaked oil stranded at Lohtaja and a major cleaning operation was needed. Salvage company towed the vessel off the ground and to Rahja harbour. In Rahja her tanks were emptied and after inspection of the damages the vessel was towed to a German shipyard for repairs.

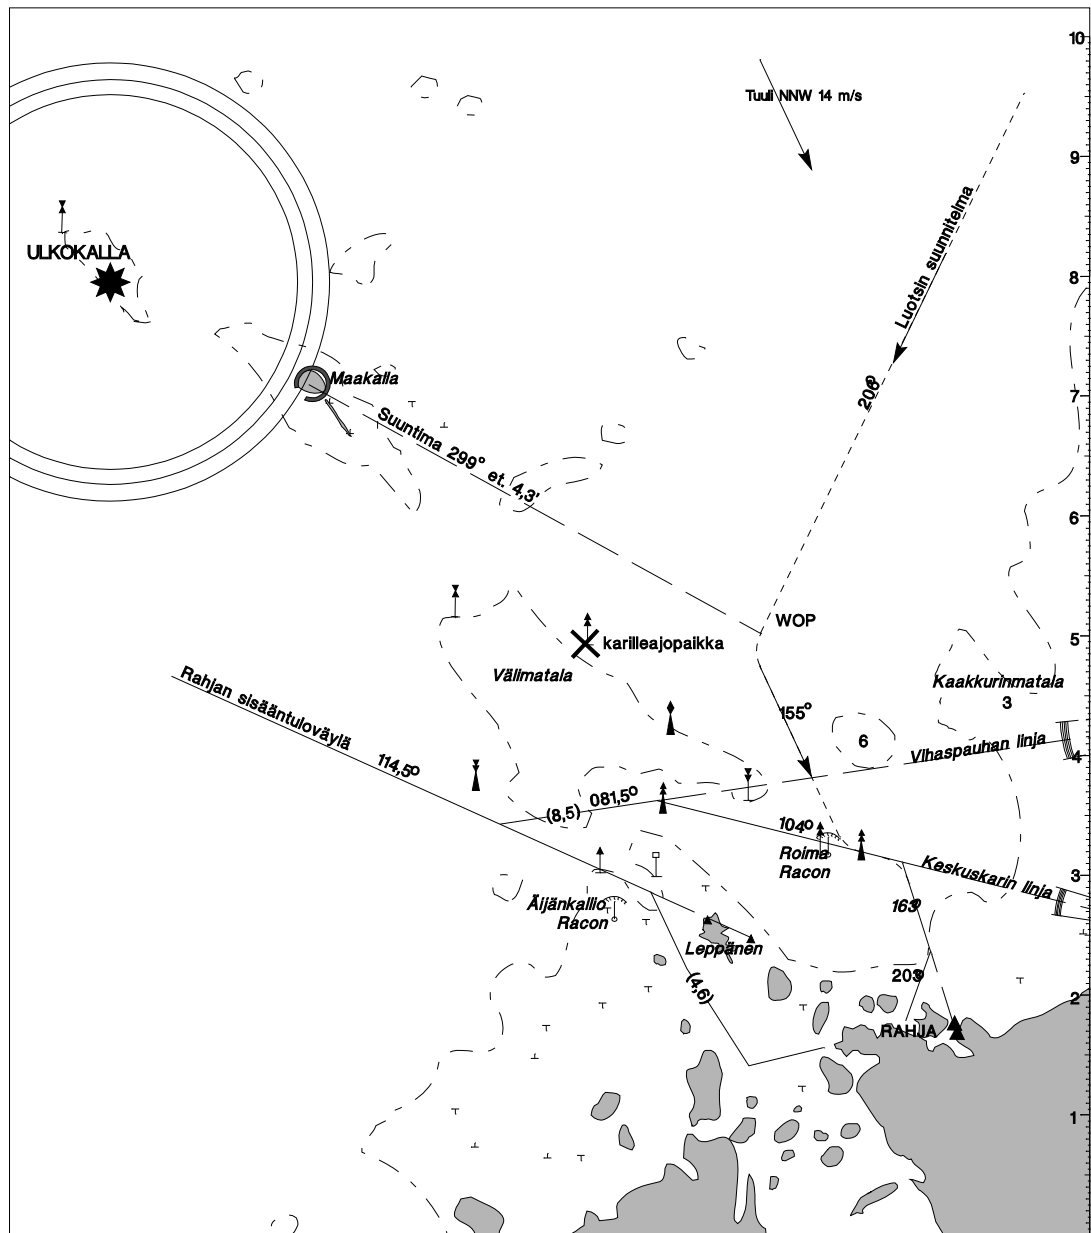
Kuva 1. Luotsin suunnittelema reitti ja karilleajopaikka.

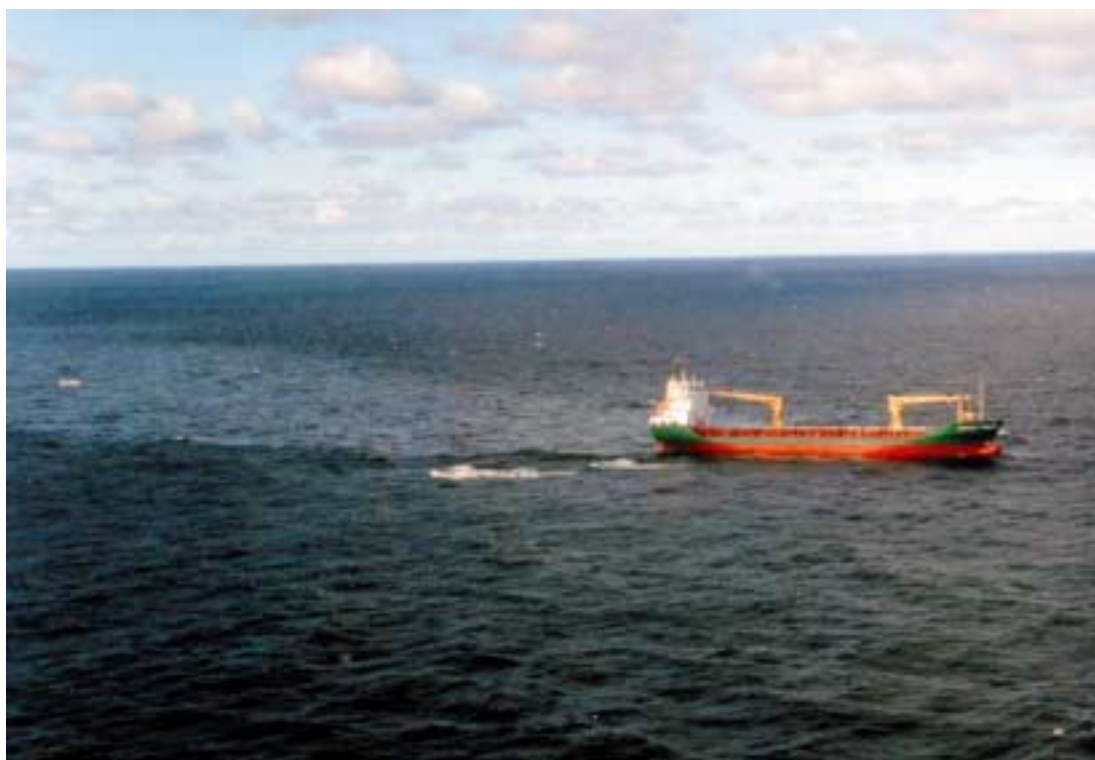
*Kuva 2. HÄLSINGLAND karilleajon jälkeen, keulan suunta noin 030 astetta. (kuva: Kalajoen poliisi)*

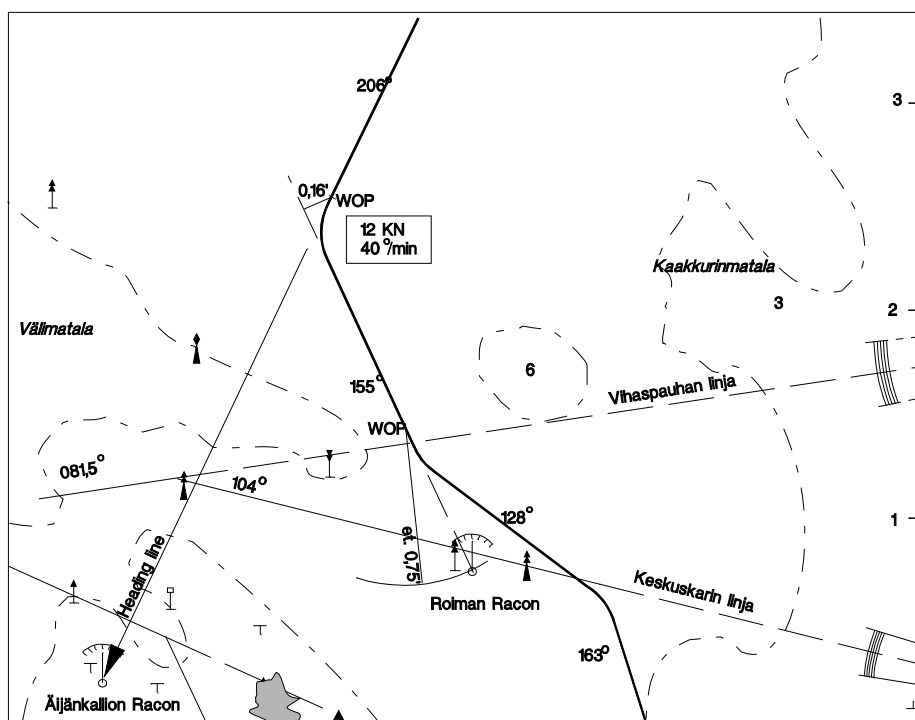
Kuva 9. Tutkanavigointiin perustuva reittisuunnitelma. WOP on käännöspiste (Wheel Over Point).

Käännöksen aloituskohdan kohtisuora etäisyys uudelle suunnalle mitataan ja merkitään kartalle. Tässä tapauksessa se on 0,16' (kuva 9).

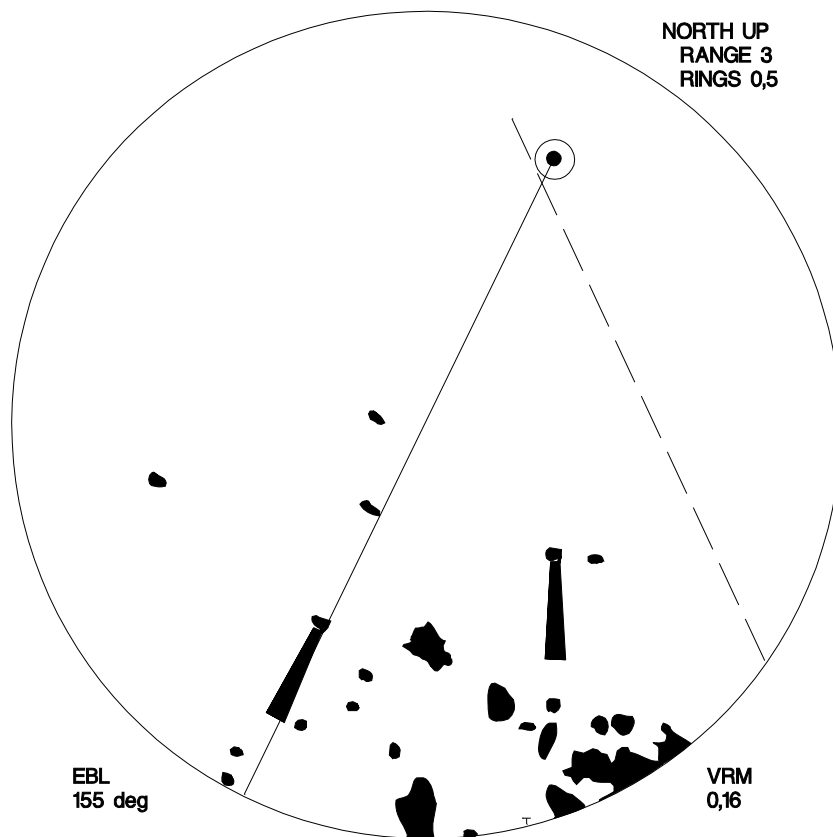
Kuva 10. Käännös valmiiksi suunniteltuna tutkalle käännöspaikkaa lähestyttäessä.

Siirrettävälle etäisyysrenkaalle (VRM) asetetaan etäisyys 0,16'. Uusi suunta  $155^\circ$  asetetaan elektroniseksi suuntimaksi (EBL) ja siirretään OFFSET käskyllä (ks. tutkan näppäimistö) etäisyysrenkaan tangentiksi (kuva 10).

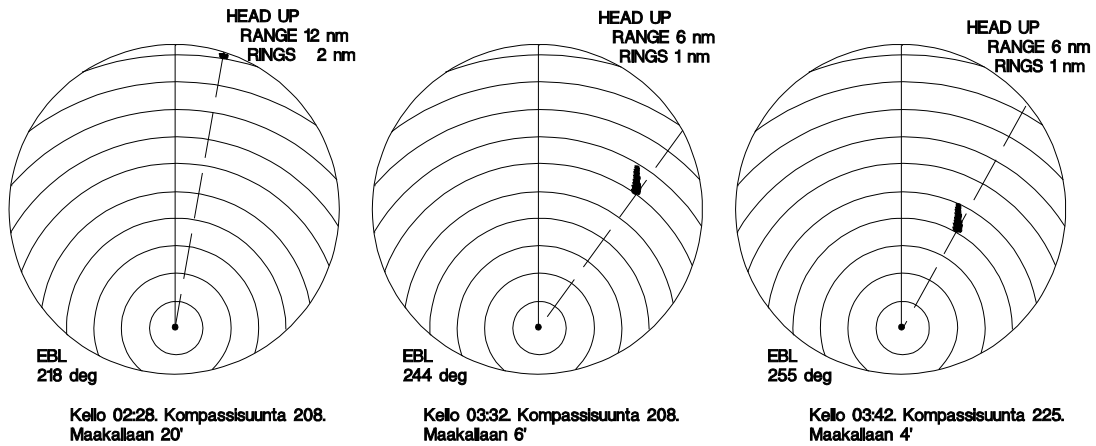
Kuva 11. Suunnanmuutos Head Up näytöllä ja kiinteillä etäisyysrenkailla.

Kun suuntaa 206° oli pidetty viisi minuuttia klo 02:28 tuli Maakalla näkyviin 10° tutkan keulaviivan oikealla puolella 12' skaalalla. Kiinteiden renkaiden perusteella voi päätellä, että Maakalla tullaan sivuuttamaan hieman alle neljän mailin etäisyydellä (kuva 11 vasemmalla).

Mikäli käänös tehtiin yhtenä käännöksenä klo 03.32 oli etäisyys Maakallaan 6' (kuva 11 keskellä). Mittakaavan vaihto aiheuttaa helposti inhimillisen erehdyksen, jolloin renkaiden väli tulkitaan väärin. Renkaiden väli muuttuu, skaalan vaihdossa, mutta kun renkaiden paikka kuvaputkella ei muutu ei muutosta huomaa. Ainoastaan digitaalinen numero kuvaputken oikeassa yläreunassa RINGS 6 muuttuu. Syntyy vaikutelma, että Maakalla ohitetaan liian kaukaa.

Kello 03.42 uusi suunta on jo 225° ja tutka skaalalla 6' (kuva 11 oikealla). Näytti siltä, että Maakalla sivuutetaan 4' etäisyydeltä jos tutkassa olisi ollut 12' skaala, jolloin renkaiden väli olisi ollut kaksi mailia. Skaala olikin 6', jolloin renkaiden väli oli yksi maili.

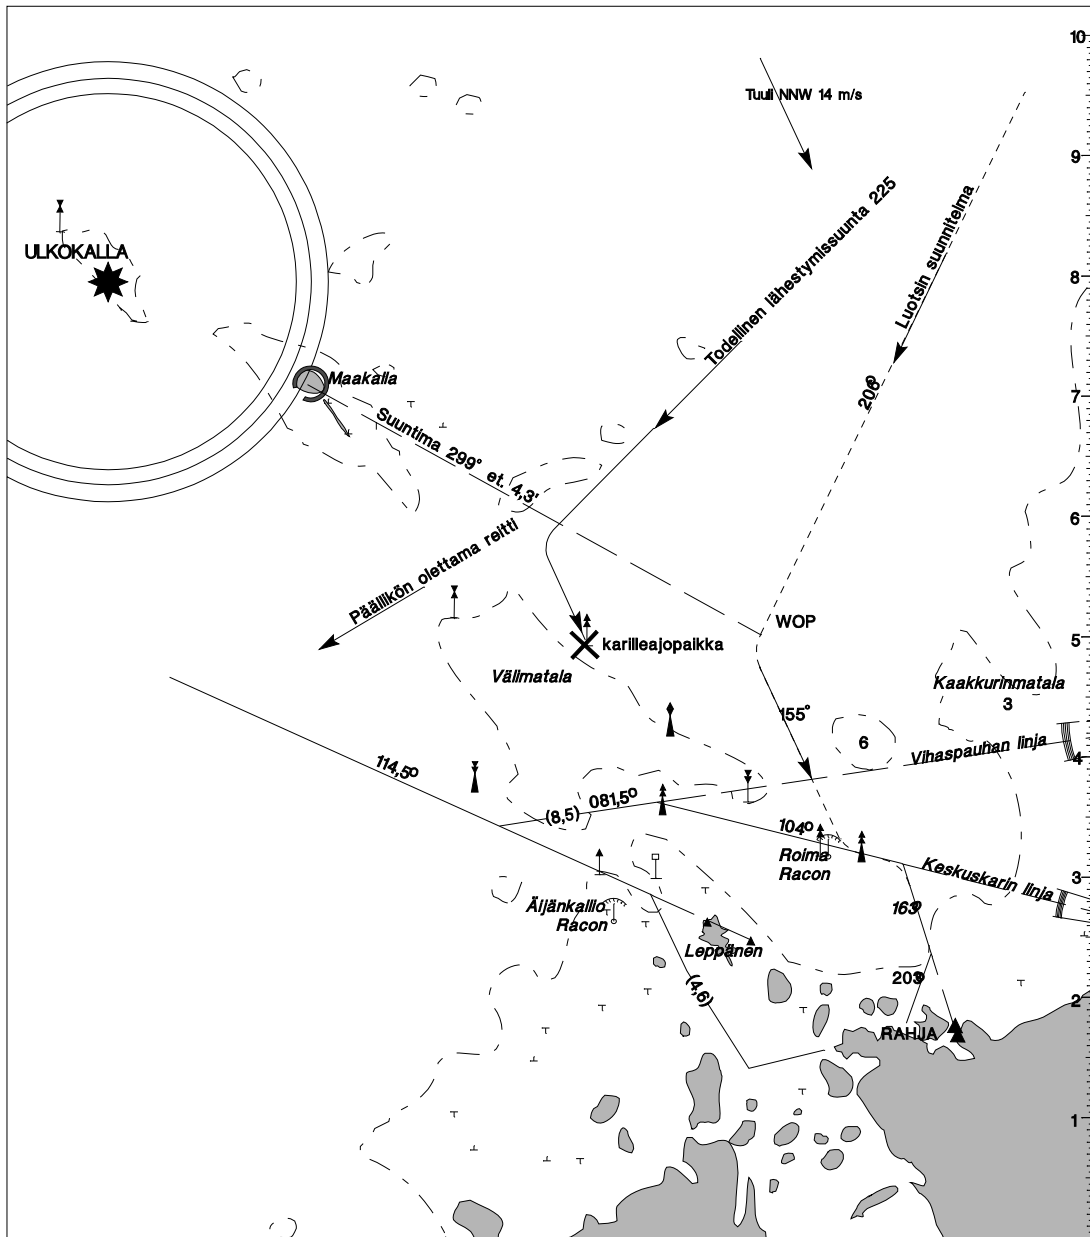
Kuva 13. Luotsin suunnitelma, päällikön olettamus ja todellisuus.

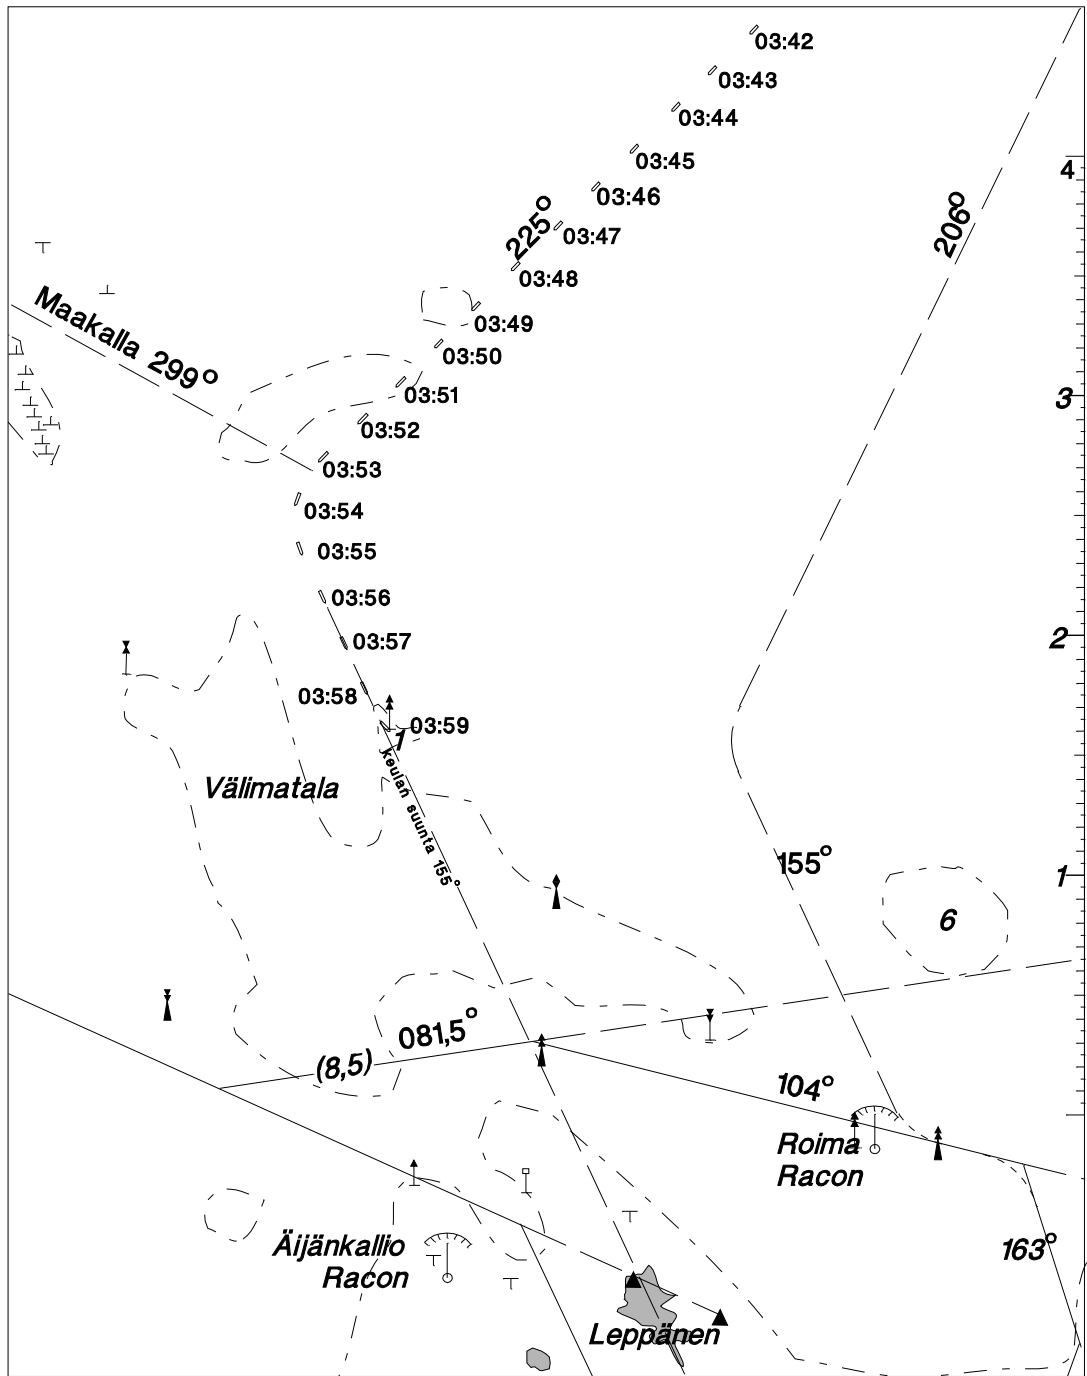
Kuva 14. Simuloimalla rekonstruoitu onnettomuus. Suunnan korjaus suunnalla 135° tapahtui liian myöhään.

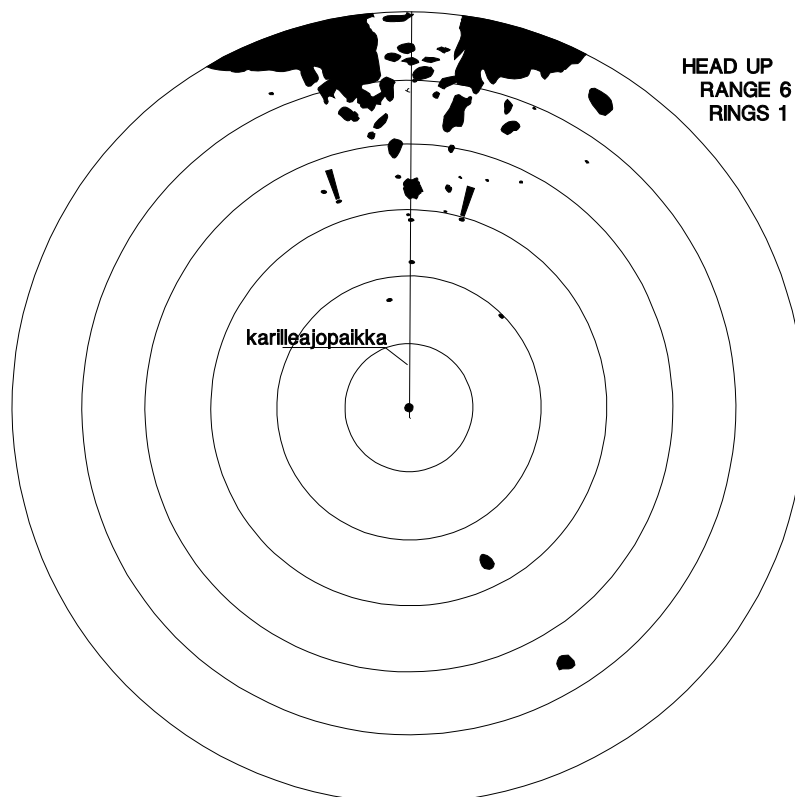
Kuva 15. Tutkakuva 03.55-03.56 simuloinnin perusteella käännöksen jälkeen. Suunta on 155° ja matka karikolle on vain 0,8'. Aikaa onnettomuuteen on noin 3,5 minuuttia. Väistöliikkeen aloitukseen oli aikaa alle kaksi minuuttia.

Meriselityksen mukaan kuvaputken näyttö oli asetettu epäsymmetrisesti kuten kuvassa 11. Kuvassa 15 on oletettu, että kuva oli keskellä, mutta se ei estä itse tilanteen esittämistä. Arviota on, että reimarit eivät näy kovassa tuulessa. Sen sijaan poijujen oletetaan näkyvän samoin kuin osa pintakivistä. Päällikkö sanoi molempien tutkamajakoiden näkyneen hyvin.

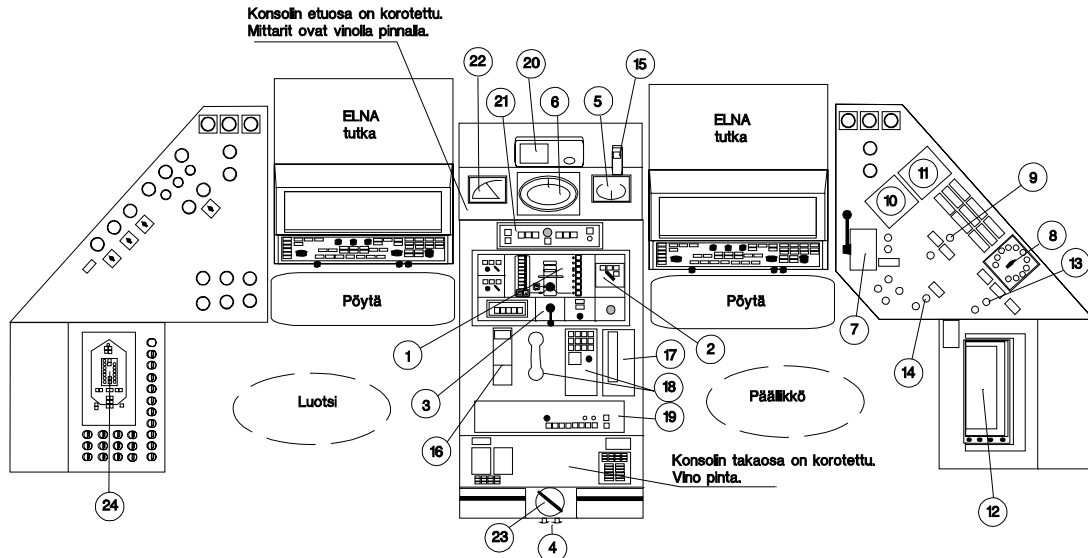
Kuva 16. HÄLSINGLANDin ohjaamojärjestely.

Päällikkö istui oikealla puolella ja hänen oikealla puolellaan oli koneiston hallintalaitteet. Konekäskynvälitin (kuva 16, laite 7) säätö samanaikaisesti potkurin nousua ja koneen kierroslukua. Koneiston hätäohjausjärjestelmä on samassa konsolissa (kuva 16 laite 9). Varaohjausjärjestelmä (kuva 16 laite 8) oli laite joka edellytti, että konemestari toteutti käskyn kuittauslaitteen mukaisesti.

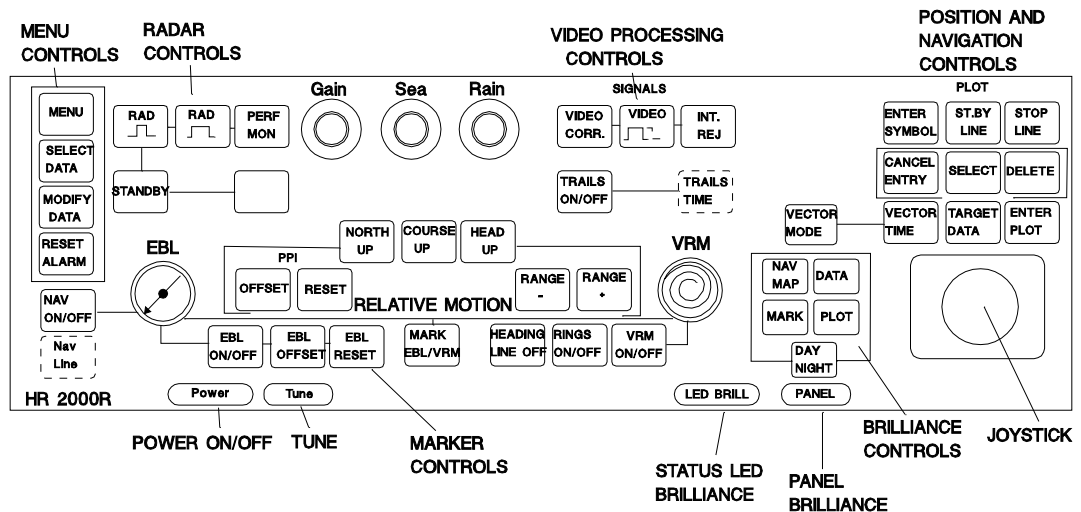
täjäilyntää viranomaiset säätelevät tarkemmin kuin meritutkien käyttäjiä. Tästä syystä jokiliikenteen positiiviset vaikutukset ovat siirtyneet myös ELNA yhtiön meritutkiin. Jokitutkan vaatimusten mukaan videon säädön Gain, Sea, ja Rain säädöt sekä elektronisella suuntimalla EBL (Electronic Bearing Line) ja siirrettävällä etäisyysrenkaalla VRM (Variable Range Marker) on oltava kullakin oma erillinen vääntönuppi, eikä niitä saa asentaa päällekkäin. Tämä vaatimus oli täytetty myös M/S HÄLSINGLANDin ELNA meritutkissa (kuva 18). ELNA tutkan käyttöohje on liitteenä 1.

Kuva 18. ELNA tutkan näppäimistö, luotsauksen kannalta tärkeimmät säädöt.

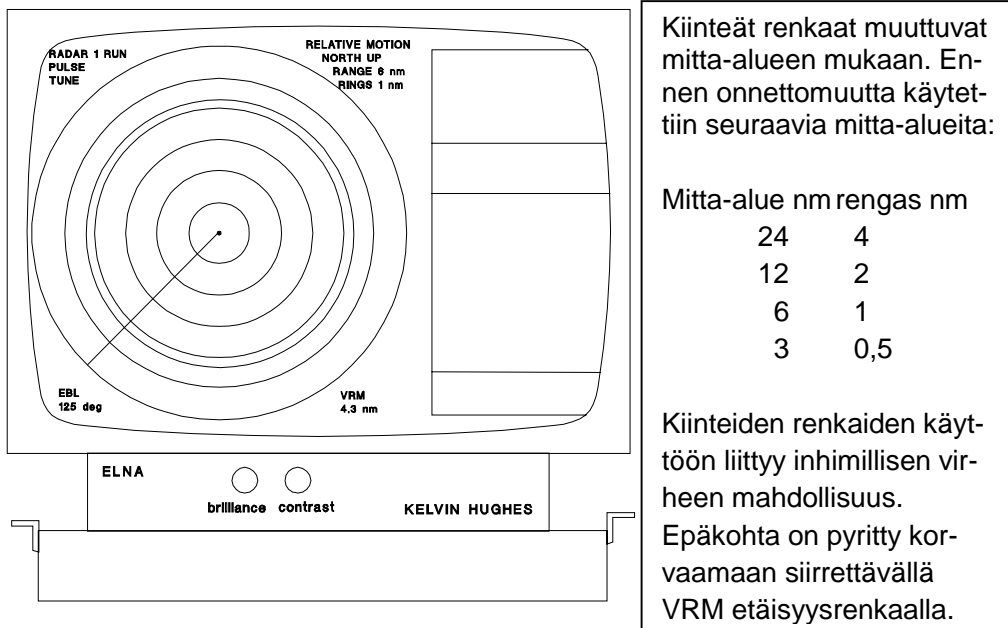
Luotsauksen kannalta erilliset säätönupit olivat helppokäyttöiset. Elektroninen suuntima EBL säädettiin näppäimistön vasemmasta reunasta ja tulos näkyi konventionalisella tavalla tutkan ruudun vasemmassa alareunassa (kuva 19).

Siirrettävä etäisyysrenkas VRM säädettiin näppäimistön oikeasta päästä ja tulos näkyi tutkan ruudun oikeassa alareunassa (kuva 19).

Kuva 19. ELNA tutkan kuvaruutu.
