## Tutkintaselostus

C 14/2001 M

# Hinaaja VOIMA, uppoaminen Kaskisten satamassa 21.11.2001

### **TUG BOAT VOIMA, SINKING IN PORT OF KASKINEN ON 21.11.2001**

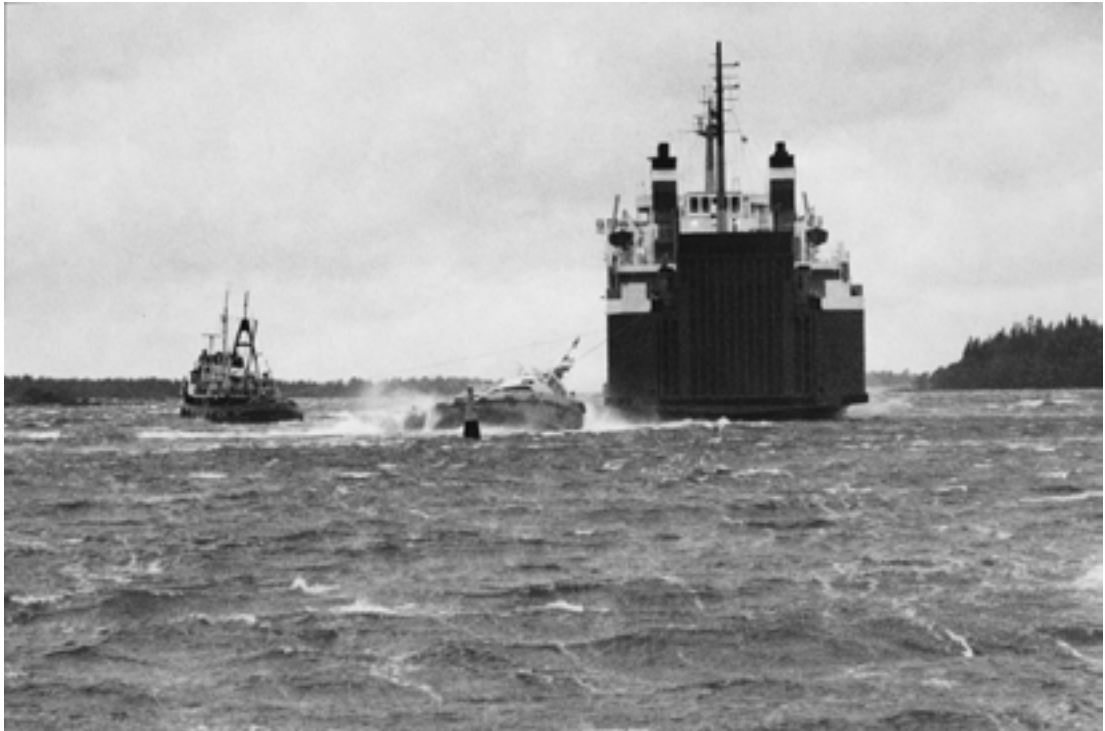
Hinaaja **TORVIK**ille sattui vuonna 1986 Raumalla läheltäpiti tilanne ja köyden katkeaminen. TRANSGERMANIA alusta avustettaessa oli hinaaja PROTECTOR keulassa kiinni ja TORVIK perässä. Yht'äkkiä avustettava otti koneella eteen ja sen potkurivirta painoi TORVIKin sivuttain ja samalla TRANSGERMANIA veti sitä perässään niin, että TORVIK alkoi upota perä edellä kyljittäin. TORVIKin hinauskoukku repeytyi irti ja hinausköysi irtosi. Kannen aukot olivat kiinni. Näin TORVIK välttyi uppoamiselta. Ohessa Turun Sanomien uutiskuva tapahtumasta.

Kuva 6. TORVIK TRANSGERMANIAN perässä lähes kaatuneena (© Turun Sanomat).

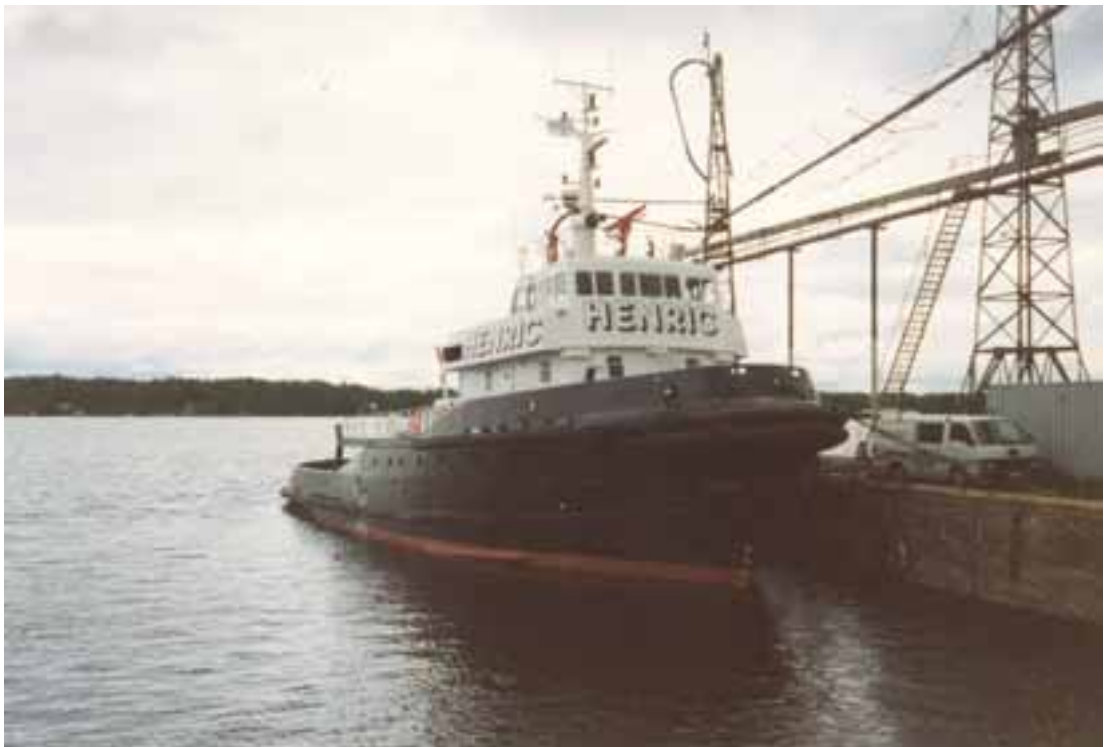
Kuva 7. Hinaaja HENRIC.

Hinaaja **HENRIC**ille sattui Loviisassa läheltäpiti tilanne 1997. Avustettava alkoi vetää suurella nopeudella ja HENRICin perä vajosi veden ja jään alle. Kansimies yritti laukaista hinauskoukkuja siinä kuitenkaan onnistumatta. Mukana tuolloin olleen henkilön kertoman mukaan tilanne oli kriittinen. HENRICin kannella olevat aukot olivat kiinni. Avustettava hiljensi vauhtiaan ja uppoaminen vältettiin.

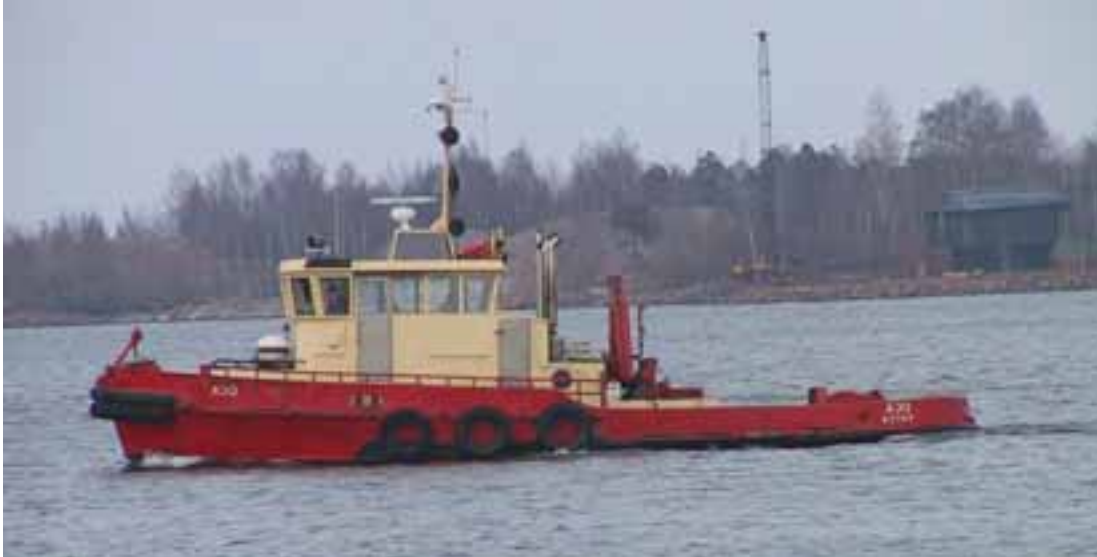
Kuva 8. Hinaaja AJO.

Hinaaja **AJO**, jonka pituus on 17,46 metriä, oli avustustehtävässä Loviisan satamassa 1980. Avustettava alkoi käyttää konettaan eteen ja AJO joutui jarruttamaan, perä painui veden alle ja alus upposi hyvin nopeasti. Vesi tunkeutui konetilaan kannelta aukosta, joka oli joko auki tai siinä ollut puuluukku ei pysynyt paikallaan. Sukellustarkastuksessa luukkuja ei löytynyt.

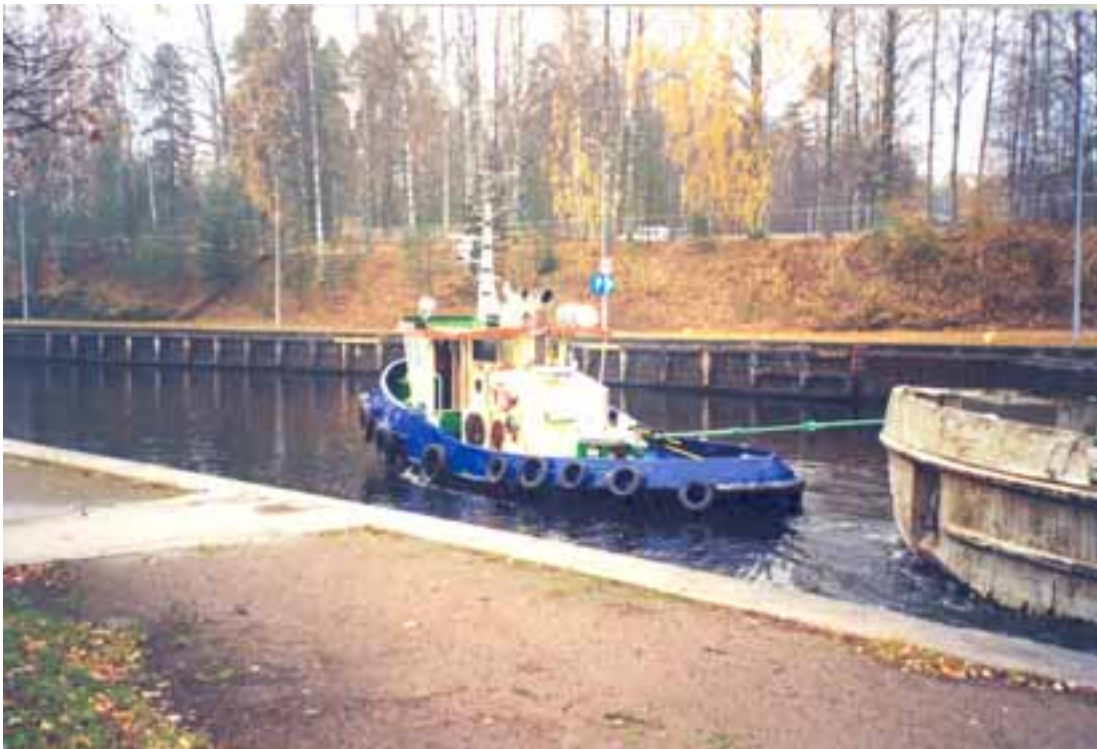
Kuva 9. Hinaaja NICO (© A. Pitkänen).

Hinaaja **NICO**, jonka pituus on 13,52 metriä ja paaluveto 13,5 tonnia, oli uppoamisvaarassa vuonna 1999. Kotkan satamassa avustettava käytti konettaan eteenpäin yllättäen

ja NICON perä painui niin, että peräkansi oli pari metriä veden alla. Kun veto loppui, alus nousi kokonaan pinnalle. Konetilan ja ohjaamorakennelman luukut olivat kiinni.

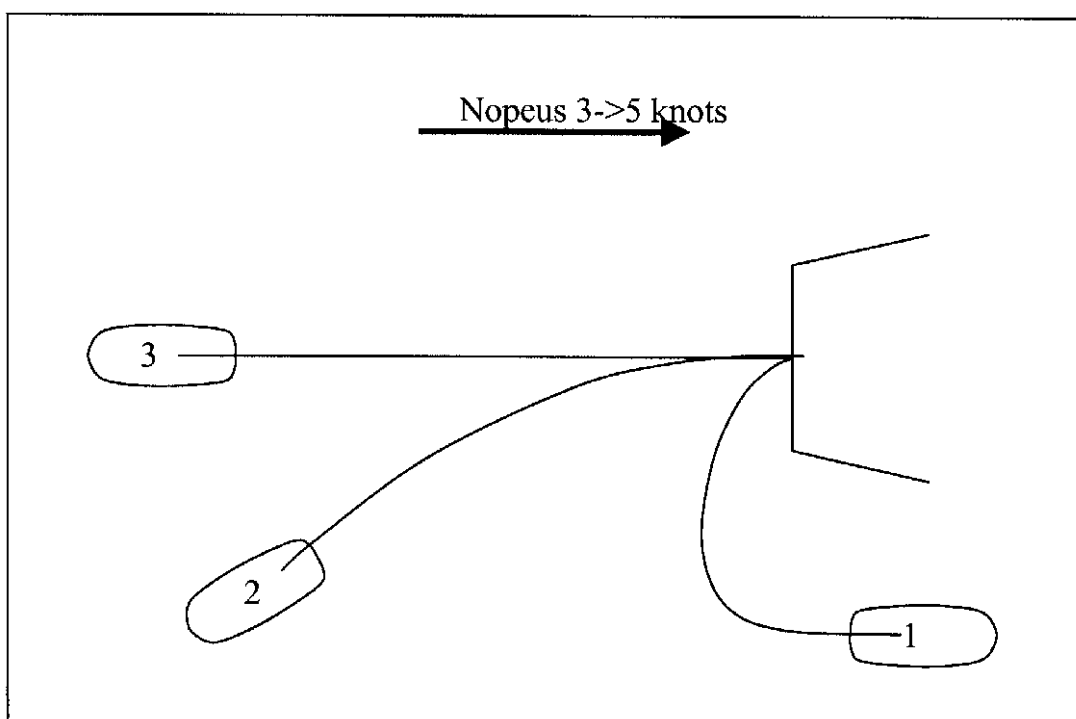
Kuva 10. VOIMAn siirtyminen avustettavan jarrutukseen.

Toteutettu avustustapa VOIMAn tyypisellä hinaajalla 3-5 solmun nopeudella on vastoin ammattikirjallisuudessa esitettyjä käytäntöjä. Pienimmälläkin nopeudella tilanne on vaarallinen. Avustustoiminnassa tarvitaan erittäin hyvä kokemus sekä avustettavan ohjailta, että hinaajan miehistöltä ja lisäksi aukotonta kommunikointia heidän välillään. Kuvassa 10 on esitetty jarrutustehtävään siirtyminen ennen onnettomuutta. Siinä VOIMA jäi kulkemaan perä edellä, suunnaten oman työntövoimansa eteenpäin.

Hinaajaa ohjailtiin harvinaisessa tilanteessa: potkuri ja suulake toimivat avustettavan potkurivirrassa, hinaaja kulki takaperin, vaikka sen potkuri työnsi eteenpäin. Avustettavaa jarruttava voima syntyi siis pääosin hinaajan työntövoimasta. Hinaajan kulkuvastus taaksepäin jarrutti myös. Tässä tilanteessa VOIMAn pitäminen keskellä ja linjassa avustettavan kanssa oli käytännössä mahdotonta, koska aluksen pivot point sijaitsee aluksen vesiviivapinta-alan puolittajan etupuolella. On todennäköistä, että VOIMA ei siirtymisen aikana päässyt koskaan tähän asentoon, vaan alkoi jarruttaa ollessaan hieinan sivuttain, eikä keskilinjalla. Tällöin syntyy hinausköyden sivuttain vaikuttavan komponentin lisäksi aluksen sivusuuntaan vaikuttava hydrodynaaminen voima, joka vastaa siipiprofiilin nostetta. Tuloksena on kallistavan momentin kasvu, jota pivot pointin sijainti edesauttoi. kuva 11. Vastaavaan avustustilanteeseen on lähdekirjallisuudessa esitetty

parempi ns. gob-rope -järjestely, jossa aluksen pivot point siirretään aluksen vesiviiva-pinta-alan puolittajan takapuolelle, kuva 12.

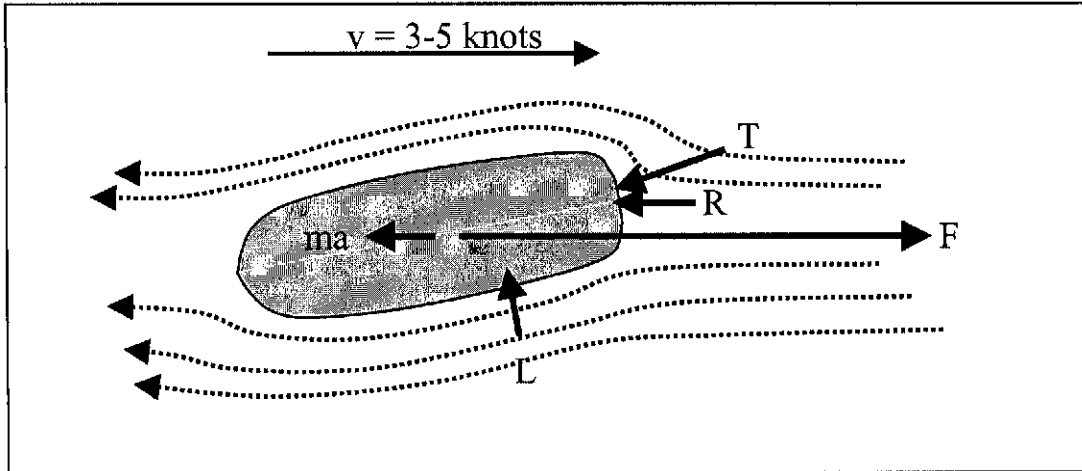
Kuva 11. Sivuttain kulkusuuntaan sijaitsevaan hinaaja VOIMAan vaikuttavat voimat.  $F$  = hinausvaijerin voima,  $T$  = hinaajan potkurin työntö,  $R$  = vastus,  $L$  = "siipi-profiilin" noste ja  $ma$  = hitausvoima kiihdytyksen aikana kolmesta viiteen solmuun.

Avustettava liikkui aluksi samaa vauhtia hinaajan kanssa, 3-4 solmua. Avustettavan kiihdyttäessä 5 solmuun, vetovoima köydessä kasvoi. Hinaajan työntövoima on enintään 60 kN eteenpäin ja hinaajan vastus taaksepäin tällä nopeudella 10-15 kN. Avustettavan kiihdyttäessä köyteen saattoi syntyä lisää vetoa 25 kN. Kaikkiaan siis yhteensä oli kyseessä noin 100 kN voima. Tästä aiheutui hinaajalle noin 60 cm peräviippauksen kasvu. Tällöin kansi joutui veteen jo noin 3,5° kallistumalla. Dynaamisten ilmiöiden vaikutuksesta saattoi hinausköydessä olla hetkellisesti selvästi suurempi voima.

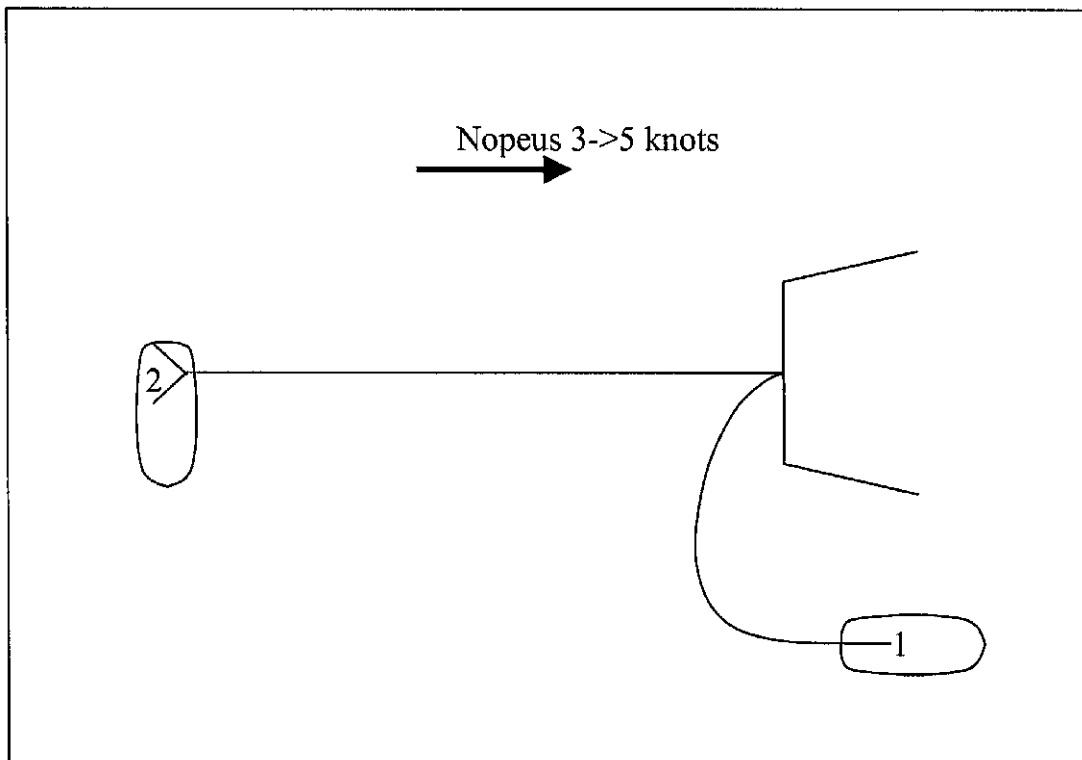
Kuva 12. Gob-rope -järjestely, joka on turvallisempi hinaajan operoidessa avustettavan perässä.

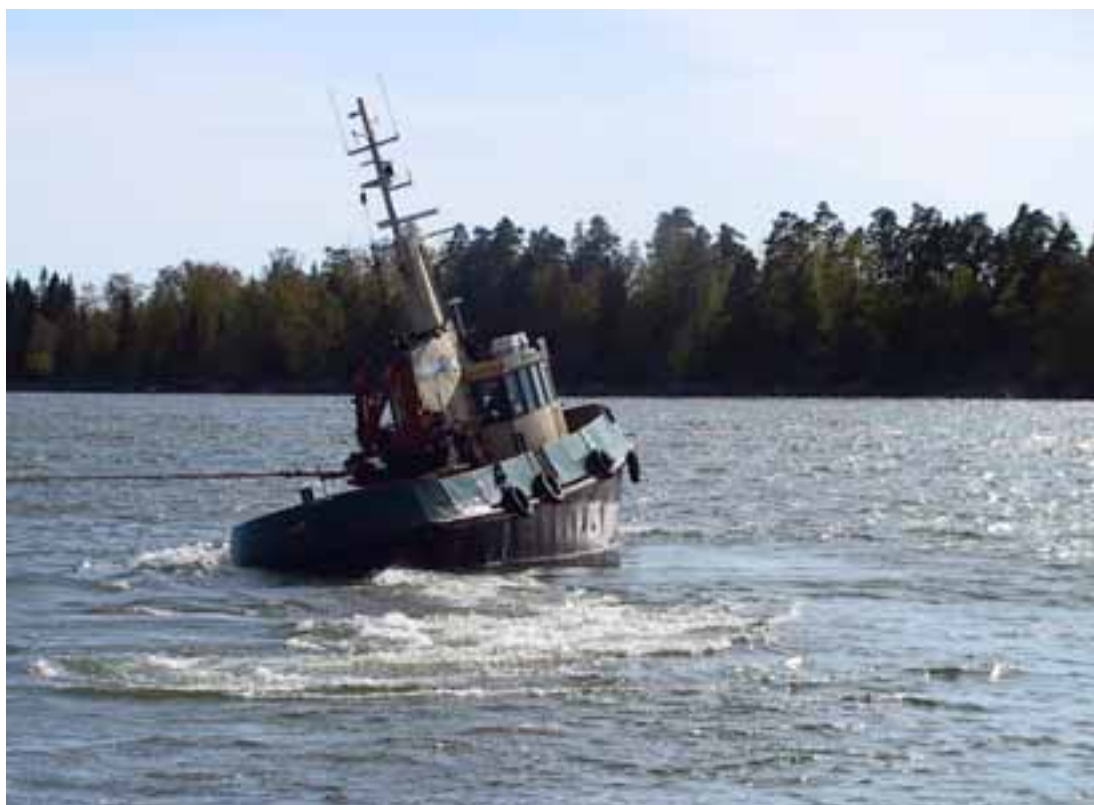
VOIMAlle tehtiin kesällä 2002 Kaskisissa paaluvetokoe, jolla haluttiin selvittää veden tulo peräkannelle avustustehtävässä. Hinausköysi kiinnitettiin laituriin ja VOIMAn päällikkö aloitti laiturin ”hinaamisen”. Kun aluksen peräsintä käännettiin vedon aikana, oli koneetehoa laskettava, jottei vesi olisi noussut hinaajan kannelle. Kuvissa 13-15 näkyy aluksen kallistuminen ja veden tulo peräkannelle. Tässä koetilanteessa aluksella ei ollut nopeutta aluksen poikkiviivan suhteen veteen, joten onnettomuuden tapahtuessa tilanne oli pahempi.

Kuva 13. VOIMAlle tehty vetokoe.

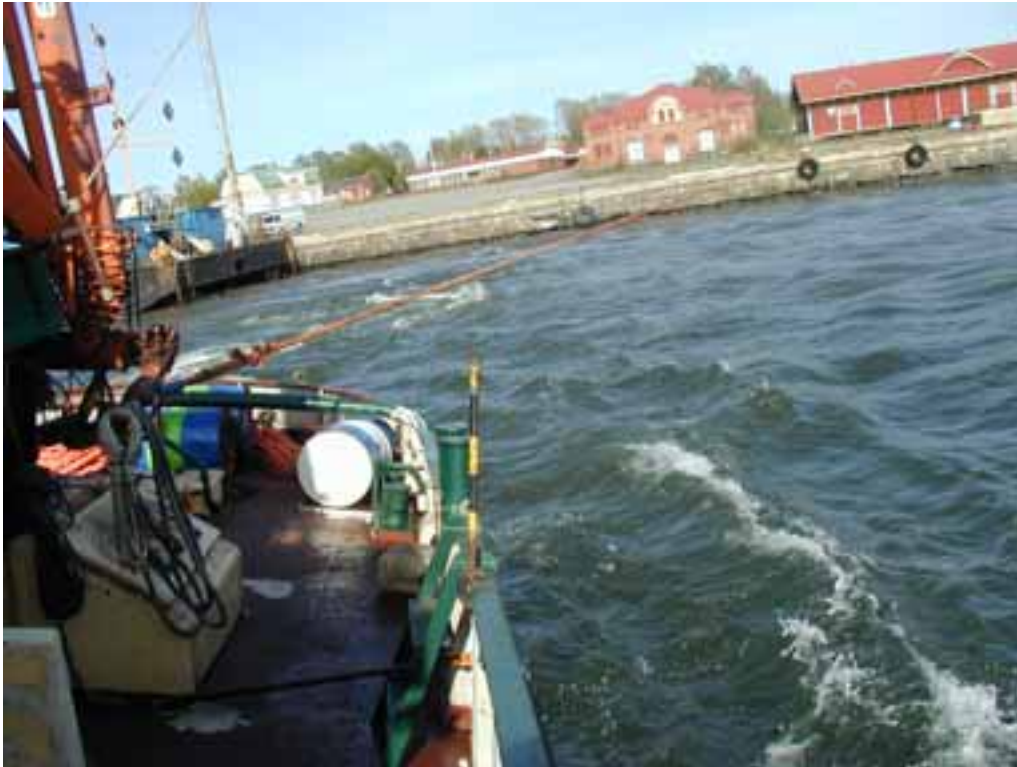
Kuva 14. Kuvan 13 tilanne alukselta katsottuna.

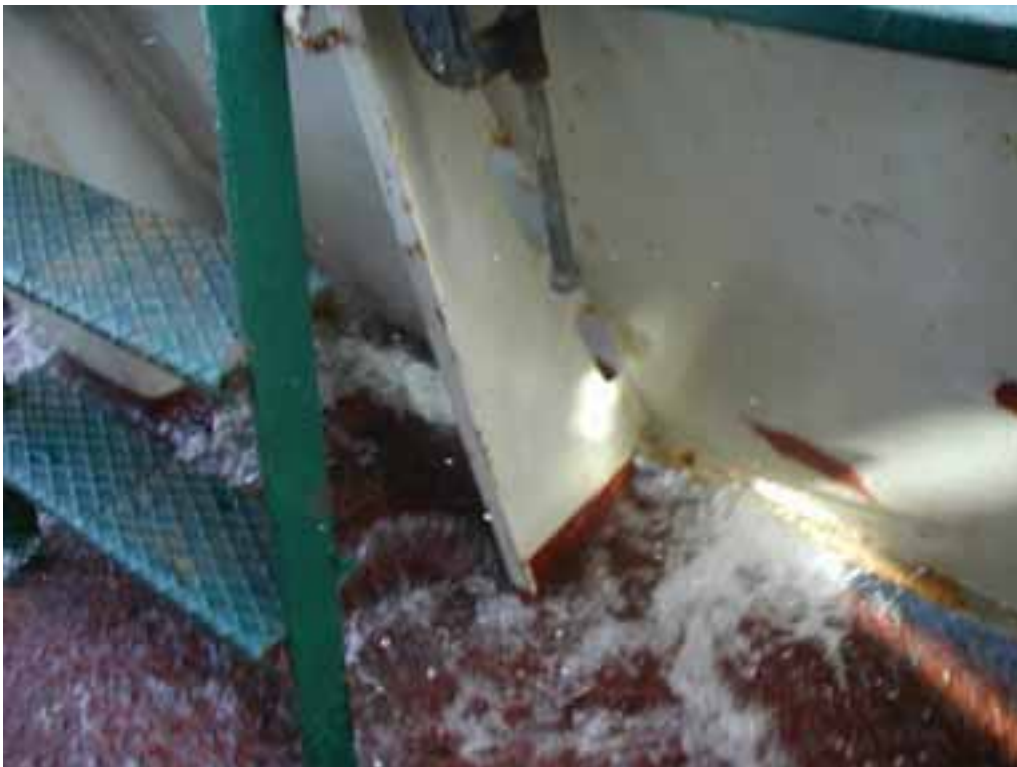
Kuva 15. Kuvien 13 ja 14 tilanteessa keskilaivan kohdalla olevasta valuma-aukosta nousee vesi kannelle.

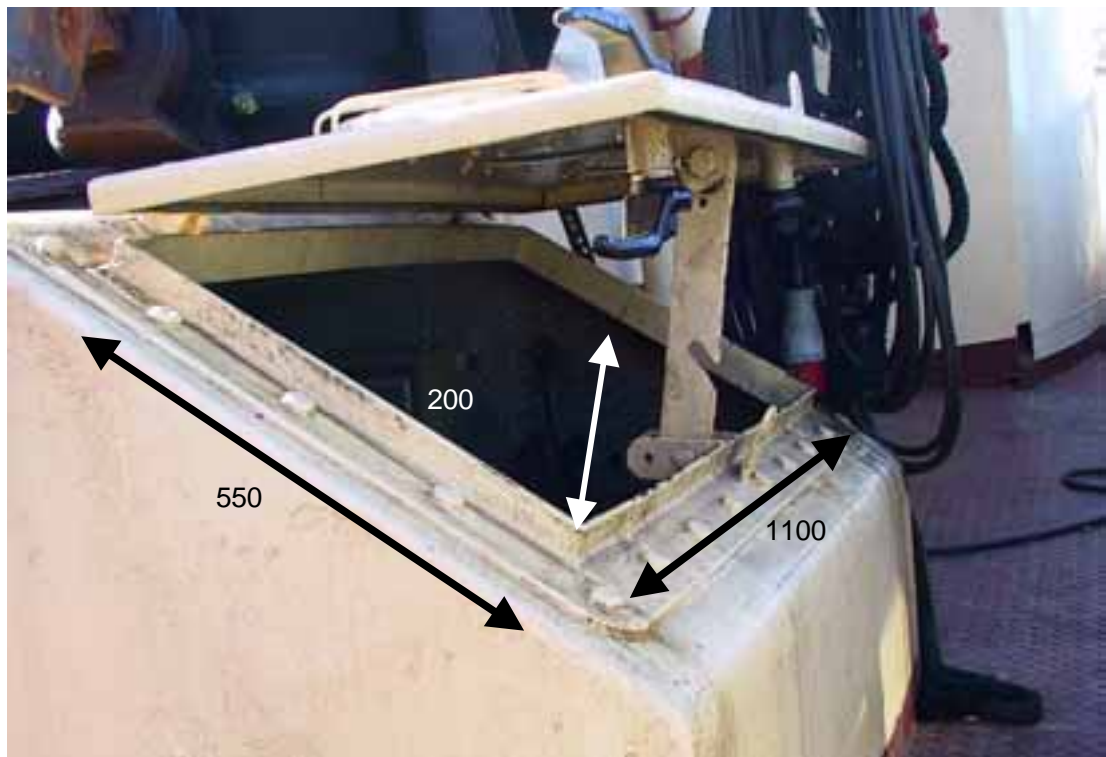
Kuva 16. Onnettomuushetkellä konehuoneen SB-puoleinen valoarkun luukku (skyllet) oli auki. Aukon pinta-ala on noin  $0,6 \text{ m}^2$ . Päällä oleva luukku estää veden virtausta. Luukun ollessa auki noin 200 mm, saadaan luukun ja aukon reunan pystysuoran aukon alaksi noin  $0,05 \text{ m}^2$  perästä katsottuna ja noin  $0,2 \text{ m}^2$  sivulta katsottuna. Laskelmissa on käytetty täyttymisen alkaessa  $0,08 \text{ m}^2$  ja täyttymisen edetessä aukon pinta-alan on oletettu kaksinkertaistuvan. Aukon muodon ja veden tulosuunnan epämääräisyydestä johtuen laskelmissa käytetyt pinta-alat ovat varovaisen pieniä.

Aivan aluksi, hetken aikaa, skyletin kautta on aallokon ja jyskinnän sekä kallistelun yhteisvaikutuksesta vettä tullut sisään ajoittain. Perän edelleen vajotessa skylet joutui pysyvästi veden alle. Veden sisäänvirtaus koostui kahdesta komponentista; aluksen nopeudesta johtuvasta patopaineesta ja vedenpinnan ja skyletin aukon korkeuserosta. Aluksi veden sisäänvirtauksen nopeus oli noin 2 m/s, kasvaen 5 metriin sekunnissa aukon joutuessa syvemmälle. Jos oletetaan, että aukon koko pysyi koko ajan vakiona ( $0,08 \text{ m}^2$ ), 25 t kertyminen vaati noin 1,5 min. Jos oletetaan, että veden paine käänsi skyletin luukkua avoimmaksi ja aukon koko kaksinkertaistui 15 sekunnin kuluttua, saadaan vastaavaksi ajaksi alle minuutti. Kun aukon virtausvastus otetaan huomioon, voidaan arvioida aluksen uppoamiseen tarvittavan vesimäärän kertyvän konehuoneeseen 1-1,5 minuutissa. Sisään valunut vesi jäi viippauksen ja kallistuman johdosta konehuoneen peräpäähän SB-laidalle. Lisäksi syntyi vapaa nestepinta. Nämä seikat jouduttivat aluksen kallistumista, ja aluksen vajoamista. Näin selittyy myös se, että VOIMAn koneet kävivät jonkin aikaa sen vajotessa.

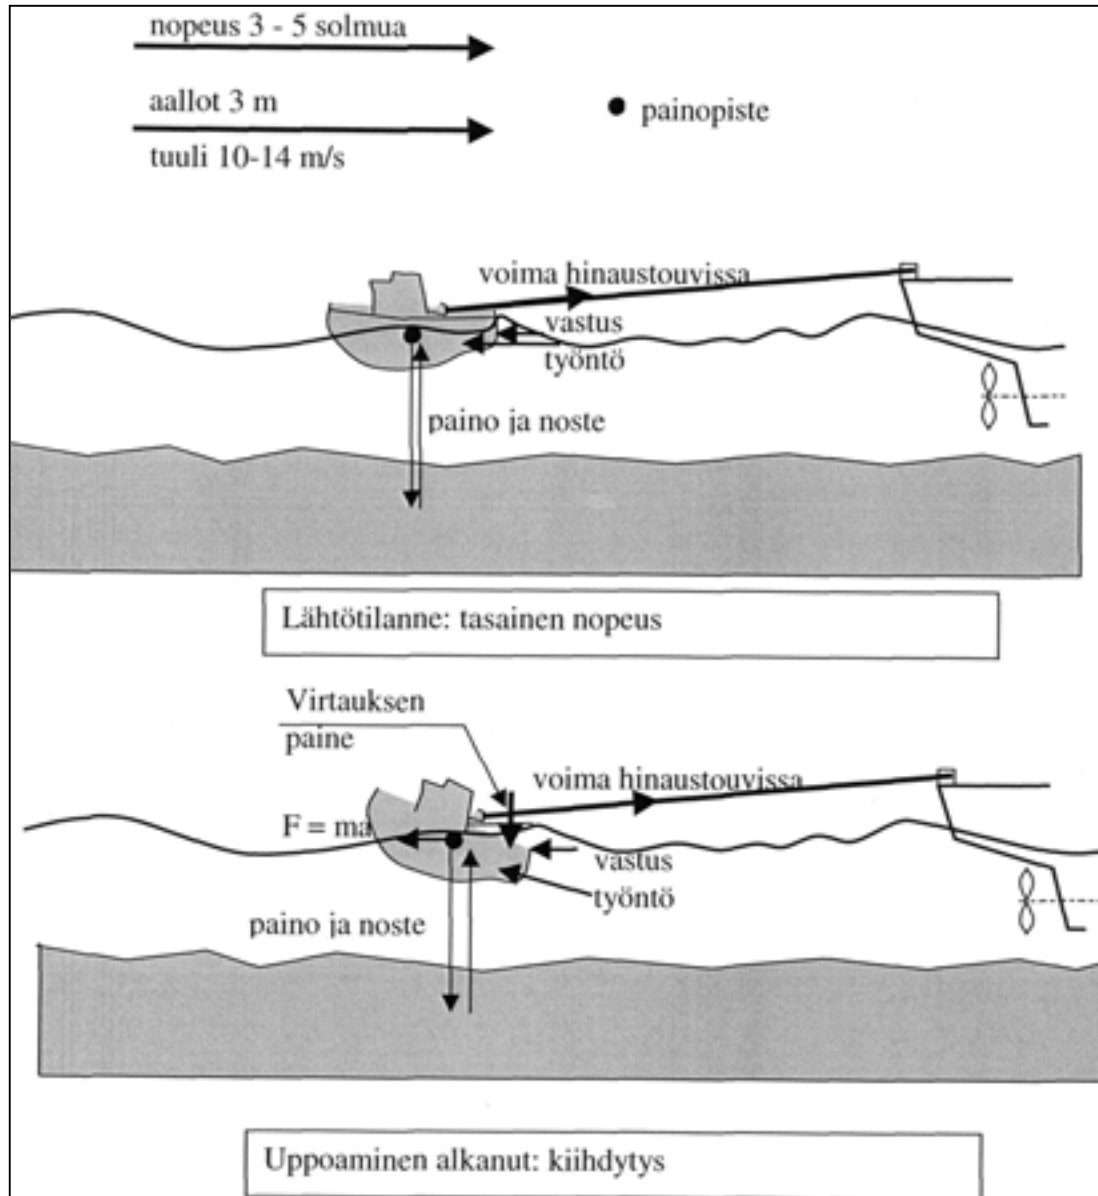
Kuva 17. Hinaaja VOIMAn uppoaminen.

Hinaajan perään muodostui keula-aalto, joka yhdessä jyskintäliikkeen kanssa johti siihen, että peräkannelle tuli vettä. Vettä saattoi tulla noin 10 t, eikä se ehtinyt valua pois ennen seuraavaa perän painumista. Veden paino aiheutti noin 400 kNm:n viippaavan momentin, mistä seurasi perän painuminen noin 40 cm. Tämän seurauksena peräkansi joutui pysyvästi veden alle. Tällöin viippausta ja kallistumista vastustavat momentit pienenevät oleellisesti. Aluksen liikkeessä taaksepäin, perä veden alla, perään syntyi alas-

päin vaikuttava hydrodynaaminen voima, vastaten siipiprofiilin nostevoimaa. Viippauksen kasvaessa köydessä vaikuttava vetovoima kasvoi, aluksen vastus ja edellä mainitut hydrodynaamiset voimat kasvoivat edelleen. Syntyi kumuloiva tilanne, jossa huonoon suuntaan vaikuttavat voimat ja asennon muutokset vahvistivat toisiaan. Perän ollessa jo veden alla, ei ohjailutoimenpiteillä tässä tilanteessa ollut mitään tehtävissä. Tilanteeseen olisi voitu nopeimmin vaikuttaa katkaisemalla tai irrottamalla hinausköysi. Alus viippasi ja kallistui niin paljon, että SB-puolen auki oleva skylet joutui veden alle.

Jos skylet olisi ollut kiinni, alus olisi kaatunut. Siihen kuluva aika ei ole yritetty arvioida. Mahdollisesti siihen olisi kulunut hieman enemmän aikaa kuin uppoamiseen. On mahdollista, että hinauskoukun kaukolaukaisu olisi tuossa tilanteessa ehditty tehdä.
