Tutkintaselostus

D2/2009L

Ultrakevyen lentokoneen lento-onnettomuus Lahti-Vesivehman lentopaikalla 16.1.2009

ATEC Zephyr 2000

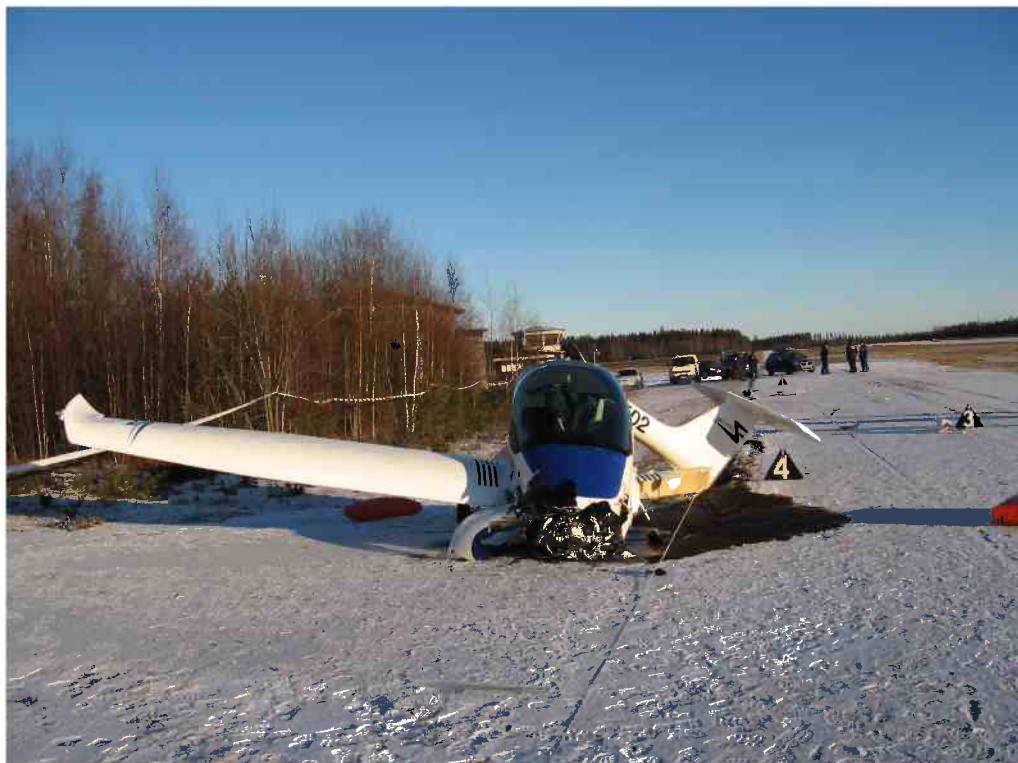
Kuva 1. Lentokone onnettomuuden jälkeen.

Lentokoneen osia oli noin 50 metrin matkalla koneen maahanosumiskohtaan ja pysähtymispaikan välillä. Lentokoneen vasen siipi oli osunut maahan ensimmäisenä ja hajonnut kokonaan. Oikeanpuoleinen siipi oli liikahtanut eteenpäin niin, että laskusiivekkeen käyttövipu oli irronnut paikaltaan. Perärunko oli katkennut ja taittunut vasemmalle alas. Vasemman päälaskutelineen pyörä oli irronnut ja nokkateline taittunut rungon alle. Potkuri oli osunut maahan ja irronnut kokonaan. Moottoripukki oli vaurioitunut ja moottori irronnut siitä osittain. Tuliseinä oli osittain irti. Laskusiivekkeen käyttövipu oli asennossa 1 eli 15 astetta. Poliisin paikatutkijat havaitsivat siiven pinnalla erittäin ohuen kerroksen huurretta ennen Onnettomuustutkintakeskuksen tutkijoiden saapumista.

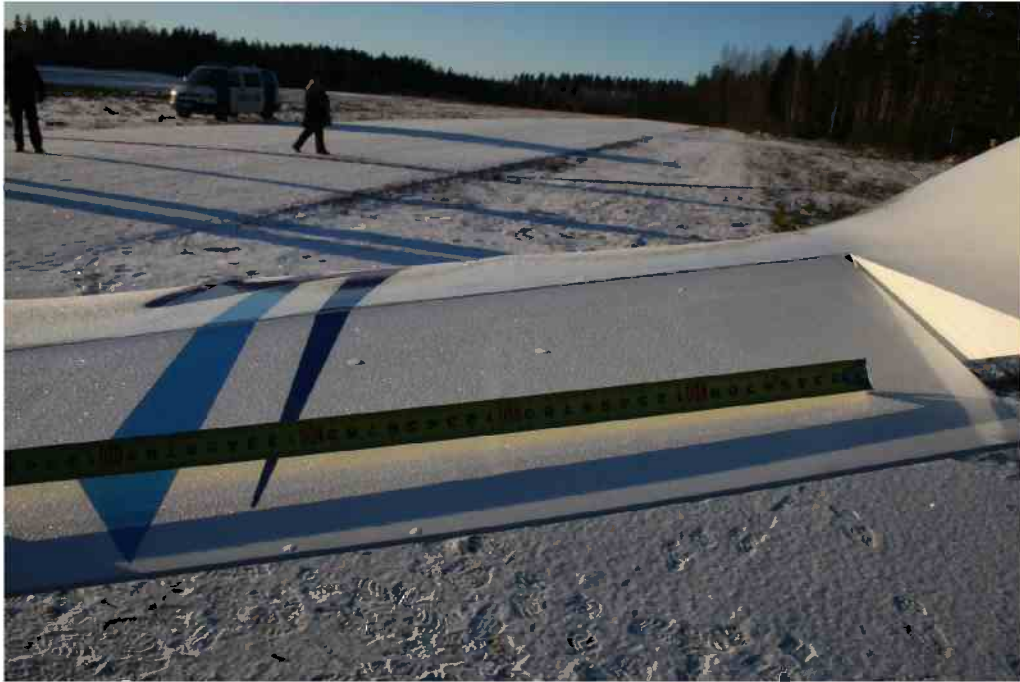
Lentokoneen siipiprofiili UA(2)-180 on laminaariprofiili, joka on kehitetty ultrakevyitä lentokoneita varten 1980-luvulla. Laminaariprofiilin suorituskyky perustuu siihen, että virtaus rajakerroksessa säilyy laminaarina mahdollisimman suurella osalla profiilin pintaa. Laminaariprofiilin pinnan tulee olla erityisen sileä, jotta virtaus säilyisi laminaarina mahdollisimman pitkään ja hyvät aerodynaamiset ominaisuudet saavutettaisiin. Siipien pinnoille kertyneet vähäisetkin epäpuhtaudet, kuten vesipisarot, hyönteiset, huurre tai jää voivat muuttaa laminaarin rajakerroksen turbulentiksi ja paikallisesti irroittaa virtauksen siipien pinnoilta. Virtauksen muuttuminen turbulentiksi ja erityisesti virtauksen irtaantuminen huonontavat siiven aerodynaamista suorituskykyä kasvattaen vastusta ja sakkausnopeutta sekä pienentäen nostovoimaa ja sakkauskohtauskulmaa. Virtauksen epäsymmetrinen paikallinen irtaantuminen voi myös johtaa pituusvakavuusongelmiin muun muassa lentoonlähdessä.

Onnettomuuden jälkeen otetuissa valokuvissa siivissä on selvästi havaittava ohut kerros huurretta ja muutamia jäätyneitä vesipisaroita. Ohjaajan kertoman mukaan hän ei havainnut siivissä huurretta lentokoneen ollessa hallissa. Hallin sisälämpötila on mahdollisesti ollut hieman ulkolämpötilaa korkeampi. Näissä olosuhteissa lentokone saattoi huurtua, kun se otettiin ulos hallista. Huurtuminen saattoi tapahtua myös rullauksen aikana. Säätietojen mukaan ilman lämpötilassa ei ollut alle 100 metrin korkeudella suuria muutoksia, jotka olisivat voineet aiheuttaa lentokoneen äkillisen huurtumisen lentoonlähdön tai alkunousun aikana.

Kuva 2. Huurretta ja jäätyneitä vesipisaroita lentokoneen siiven päällä.

1. Tutkijat suosittavat, että lentokoneen valmistaja lisää lentokoneen lento- ja toimintaohjekirjaan selkeän maininnan siitä, että lentäjän tulee ennen jokaista lentoa varmistua siitä, että siivet, vakaajat ja ohjainpinnat ovat puhtaat lumesta, jäästä, huurteesta ja muista epäpuhtauksista.
