**OIKEUSMINISTERIÖ  
SKÖLDVIKIN SÄILIÖPALON TUTKINTALAUTAKUNTA**

# **TUTKINTASELOSTUS**

**NESTE OY:N PORVOON TUOTANTOLAITOSTEN  
VARASTOSÄILIÖN R-2 TULIPALOSTA 23.-24.3.1989**

**SUURONNETTOMUUDEN TUTKINTASELOSTUS N:O 2/1989**

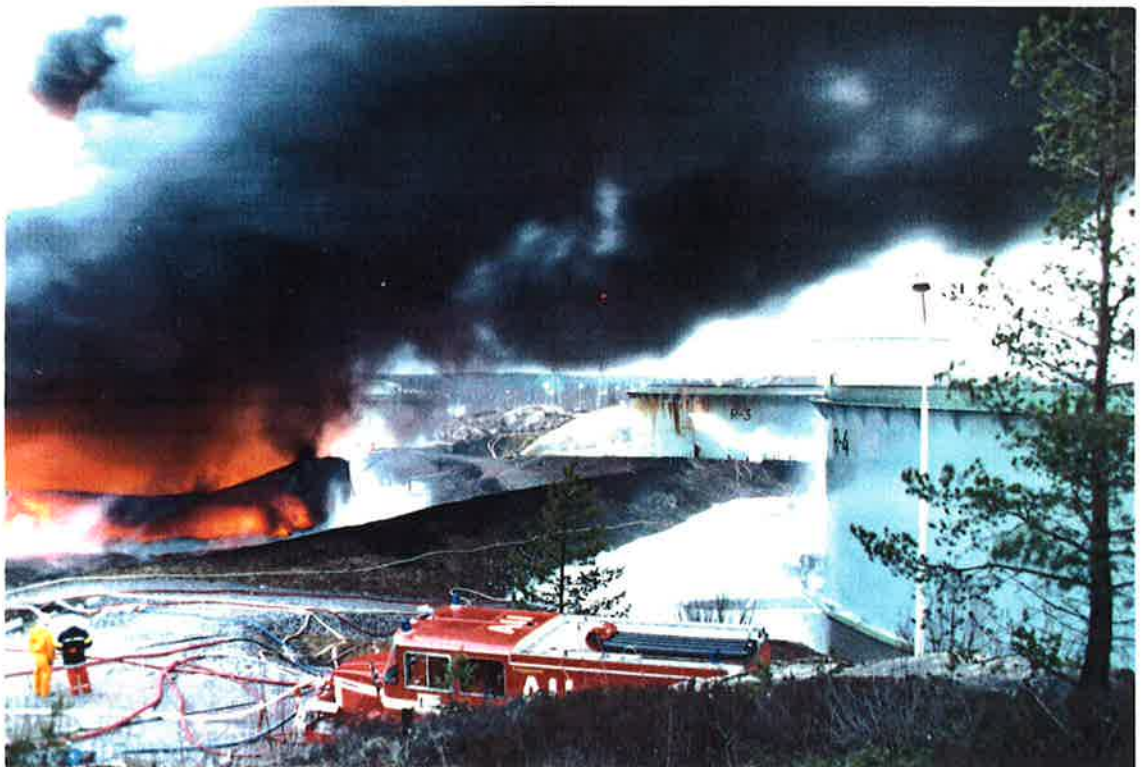
Liekkimeressä olleiden metalliosien pintalämpötilaa ensimmäisessä palossa on vaikeaa arvioida. Kuitenkaan 8-9 mm teräslevy ei todennäköisesti ole kuumentunut yli 800 °C. Toisen palon aikana säiliö kuumeni niin paljon, että seinä taipui (kts. kuva 9.).

KUVA 9. Tulipalon loppuvaihe. Säiliö R-2 on punahehkuisena ja sen yläosa on taipunut sisäänpäin. Naapuri-säiliöiden suojaustoimenpiteet ovat käynnissä.

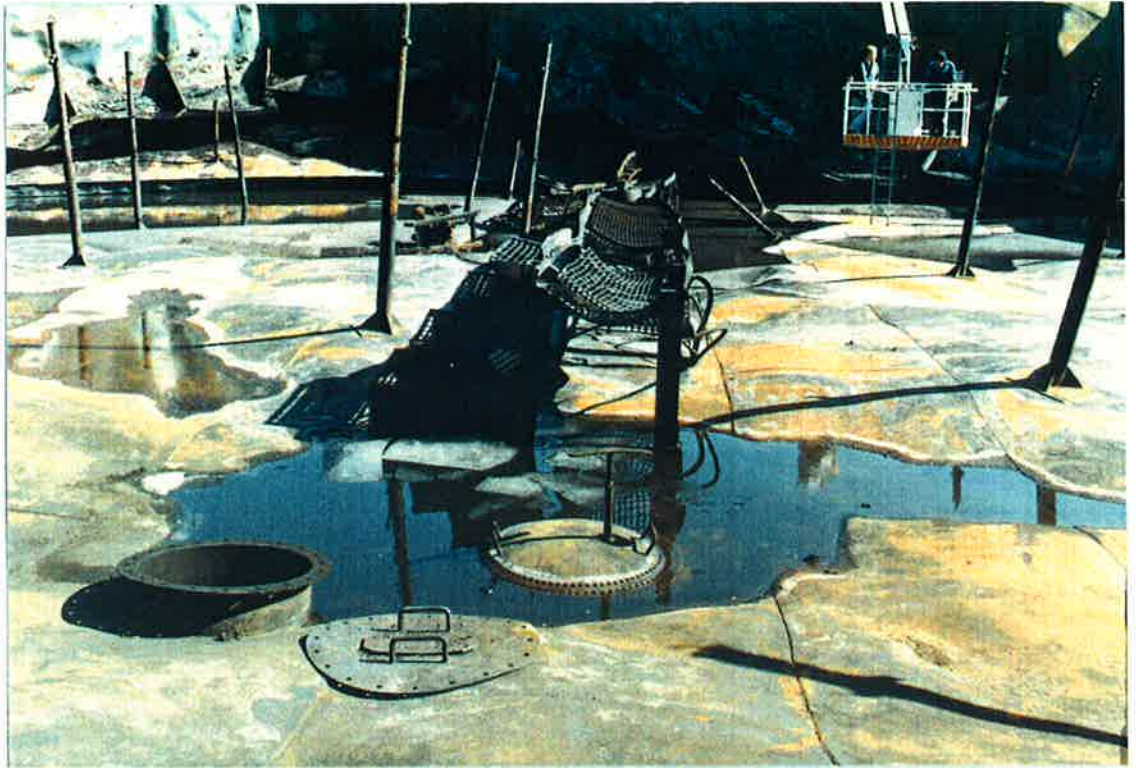
KUVA 10. Tilanne katolla palon jälkeen. Vesityskaivossa on kansi päällä. Sen sijaan miesluukun kansi on luukun vieressä. Miesluukun 18 cm:n korkean kauluksen vieressä oli katkaistuja pultteja.

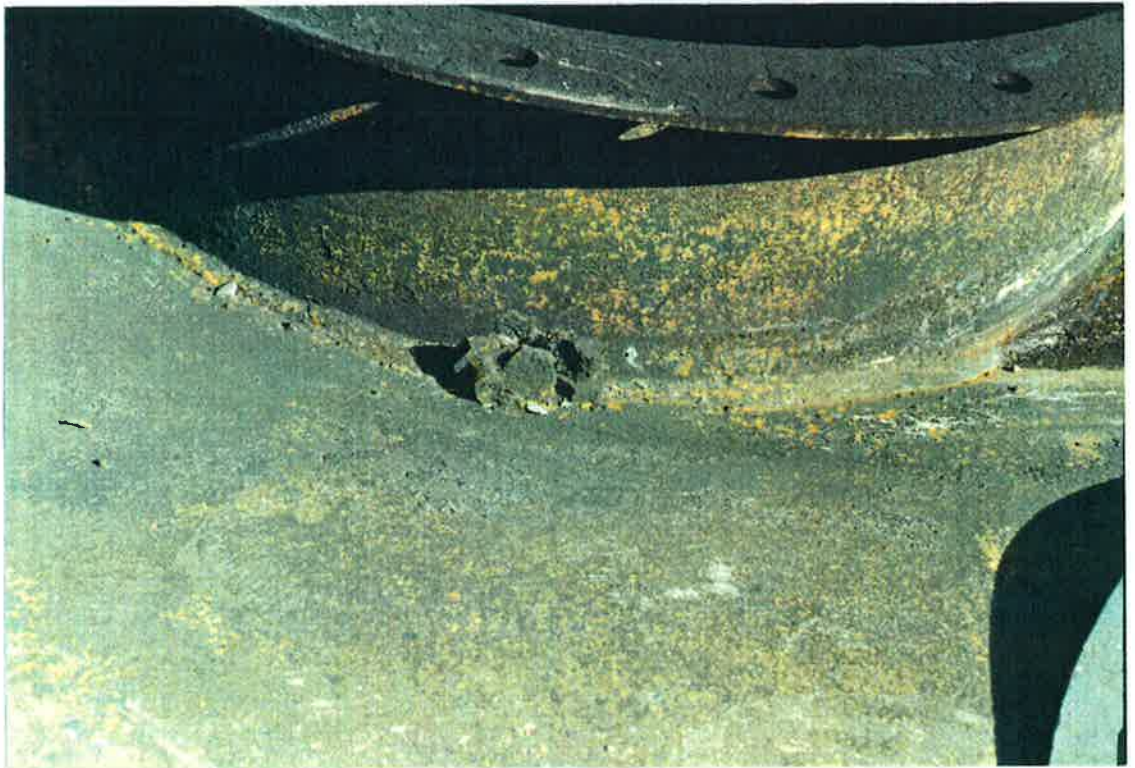
KUVA 11. Katolta (mm. miesluukun vierestä) löytyi palon jälkeen katkaistuja pultteja.

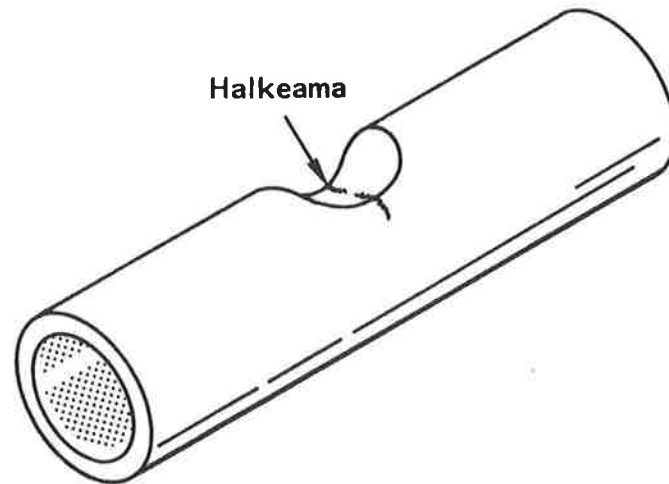
KUVA 12. Vesitysputkessa olevien halkeamien sijainti

Halkeaman syntyajankohta on tärkeä onnettomuuden tapahtumaketjun kannalta. Voidaan myös ajatella, että halkeama olisi syntynyt onnettomuuden aikana ja ruostunut ensin tulipalon aikana ja sitä seuranneiden kahden kuukauden aikana, ennenkuin näytteet otettiin tutkintaan. Normaaliolosuhteissa oksidikalvon paksuus ei muodostu niin suureksi, kuin nyt havaittiin. Olosuhteet palossa ja varastoalueella ovat kuitenkin voineet olla poikkeuksellisia korroosion kannalta. Oksidin luonne putken sisäpinnassa ja halkeamassa ei kuitenkaan tue oletusta, että halkeama on syntynyt onnettomuuden aikana. Halkeama on onnettomuuden yhteydessä voinut syntyä kellarin katon uppoamisen yhteydessä, säiliön pohjan kokemista muodonmuutoksista palossa tai vesitysputkeen kohdistuvasta termisestä rasituksesta palon loppuvaiheessa.

Eräs mahdollisuus on, että halkeama oli olemassa ennen onnettomuutta, mutta avautui onnettomuuden aikana. Avautumiseen tarvitaan vesitysputkeen kohdistuva voima. Vesitysputki (kuva 13) oli onnettomuuden jälkeen hyvässä kunnossa eikä

Vesitysputkessa havaitun halkeaman läpi vuotaa huomattava määrä (arviolta 30 m<sup>3</sup>/h) isoheksaania, jos vesityspotken alaventtiili olisi auki. Koska näin suuret vuodot tulisi havaita, pitää tutkintalautakunta todennäköisenä että alaventtiili on ollut kiinni. Arvioitu vuoto on samaa suuruusluokkaa kuin OMS-järjestelmästä laskettu.

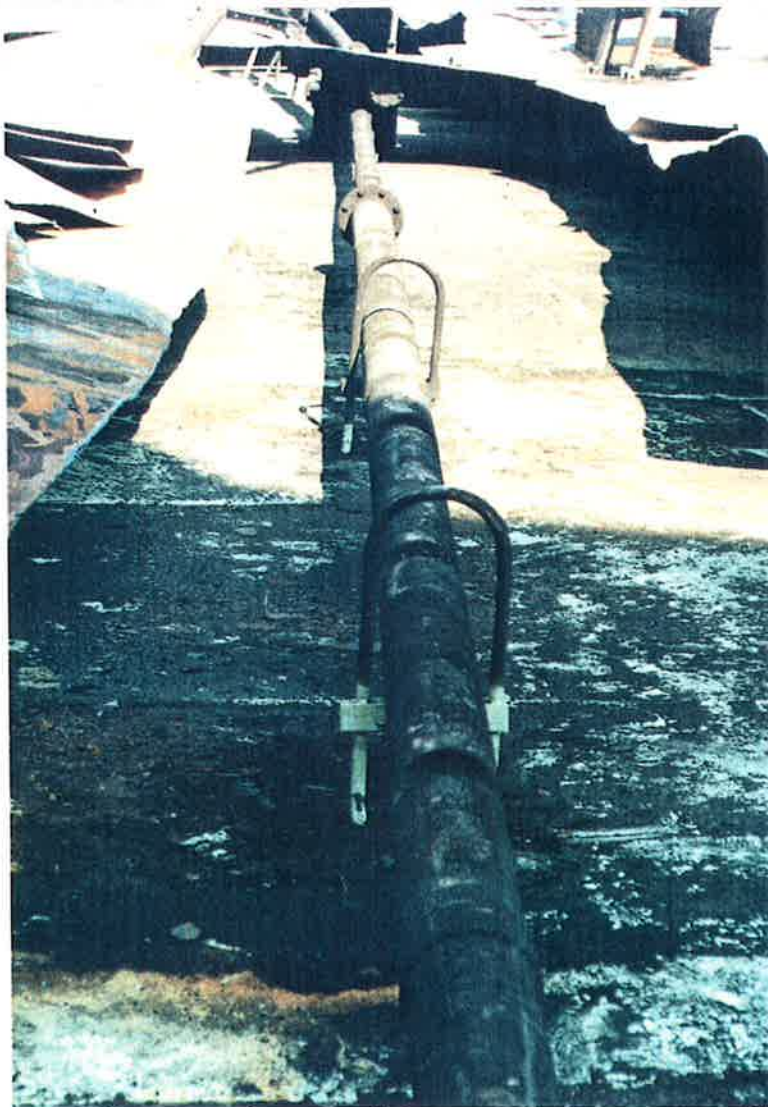
merkittäviä muodonmuutoksia tai vääntymisiä ole havaittavissa. Tutkintalautakunta ei ole löytänyt konkreettisia osoituksia siitä, että halkeama olisi avautunut onnettomuuden aikana.

KUVA 13. Pohjassa oleva vaakasuora vesitysputken osa. Päällä oleva katto on leikattu auki

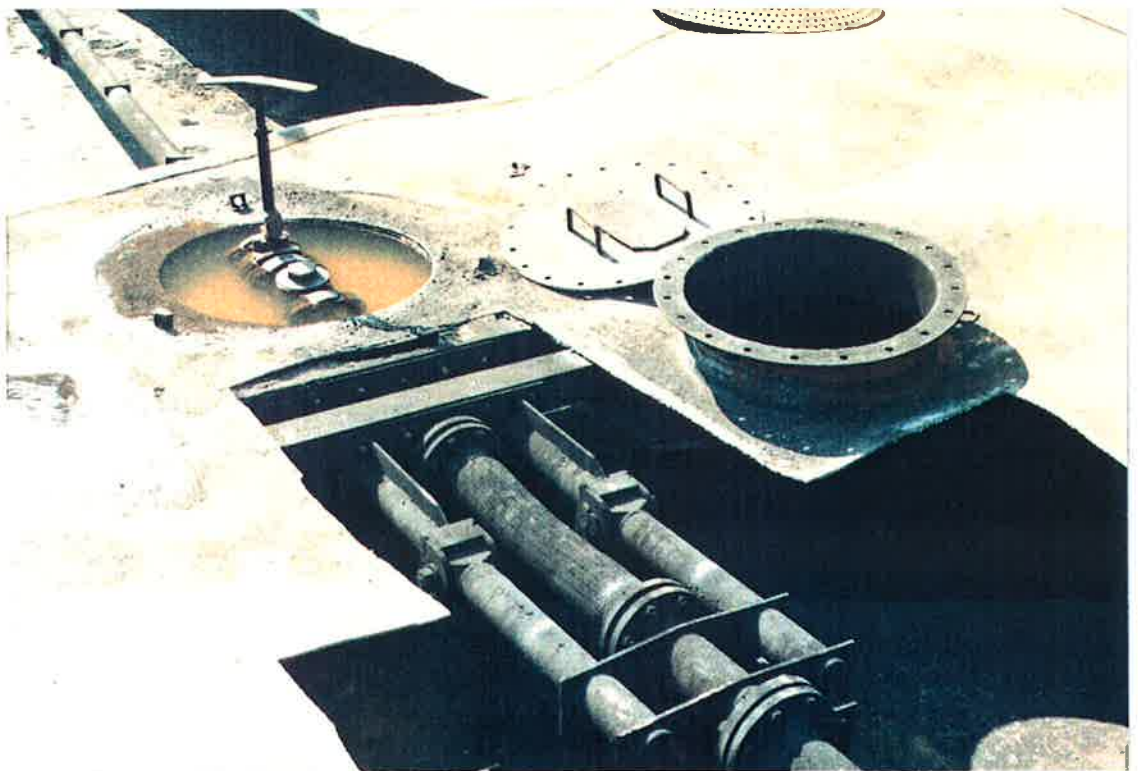
KUVA 14. Vesitysputken ensimmäinen nivel tulipalon jälkeen. Katto on leikattu auki. Nivel, kuten koko vesitysputkisto oli hyvässä kunnossa.

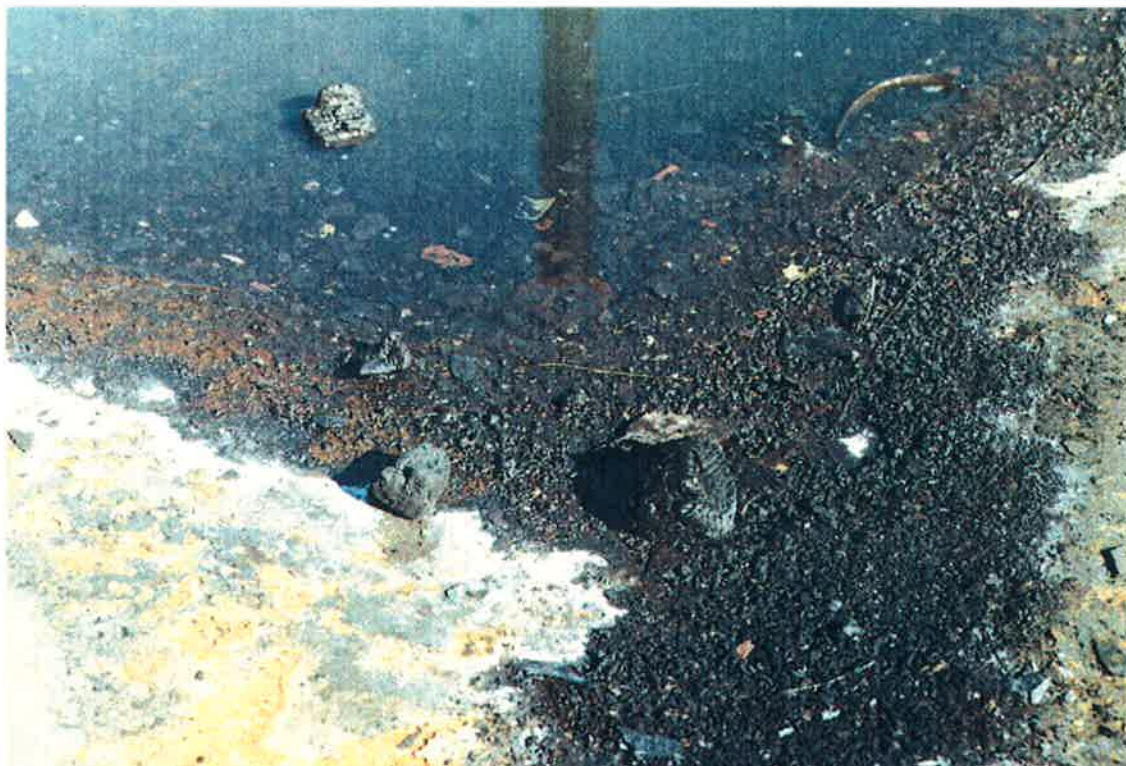
Kannen reunatiivisteen kiiloina käytettiin ennen ensimmäistä paloa puusoiroja. Katolle oli myös tuotu puinen mittatikku. Niiden sekä palaneen tiivisteen ja pumppujen letkujen hiiltyneitä jäännöksiä löydettiin kannelta vielä palon jälkeen (kuva 15), kun tutkintalautakunta ensimmäisenä kävi katolla 6.4.1989.

KUVA 15. Palon jälkeen löytyneitä jäännöksiä
