Tutkintaselostus

C 1/1997 R

Junamiehen loukkaantuminen vaihtotyössä Raumalla 16.1.1997

MEMBER OF TRAIN CREW INJURED IN SHUNTING WORK AT RAUMA, ON JANUARY 16, 1997

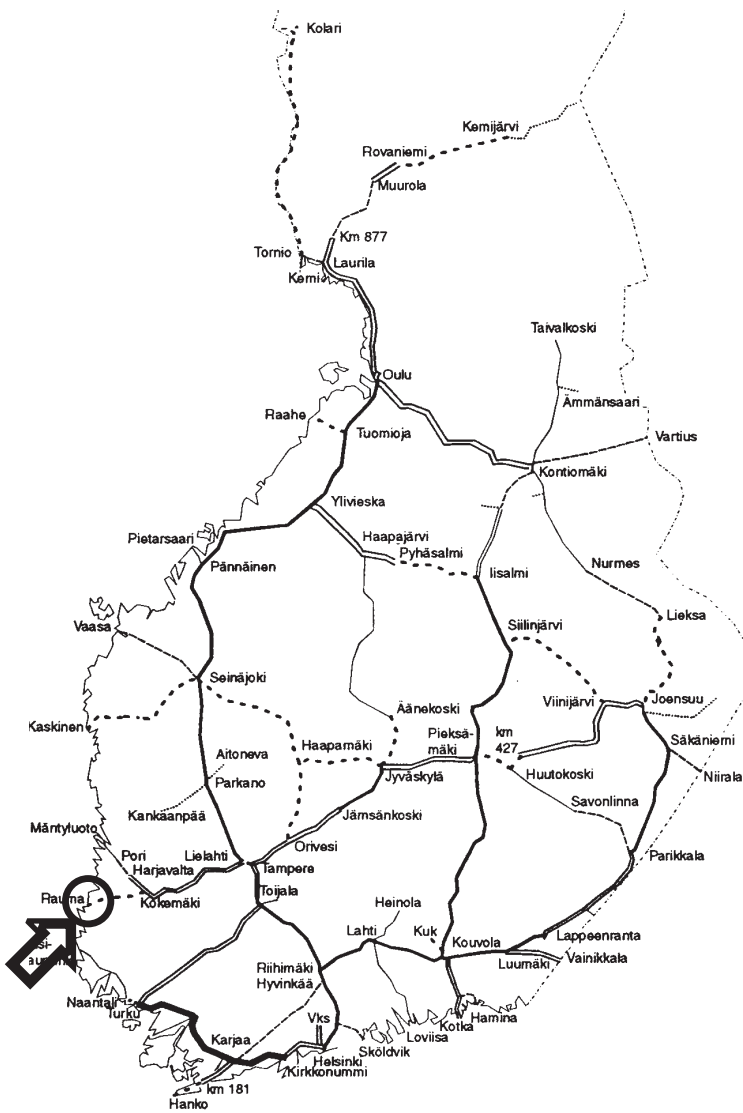
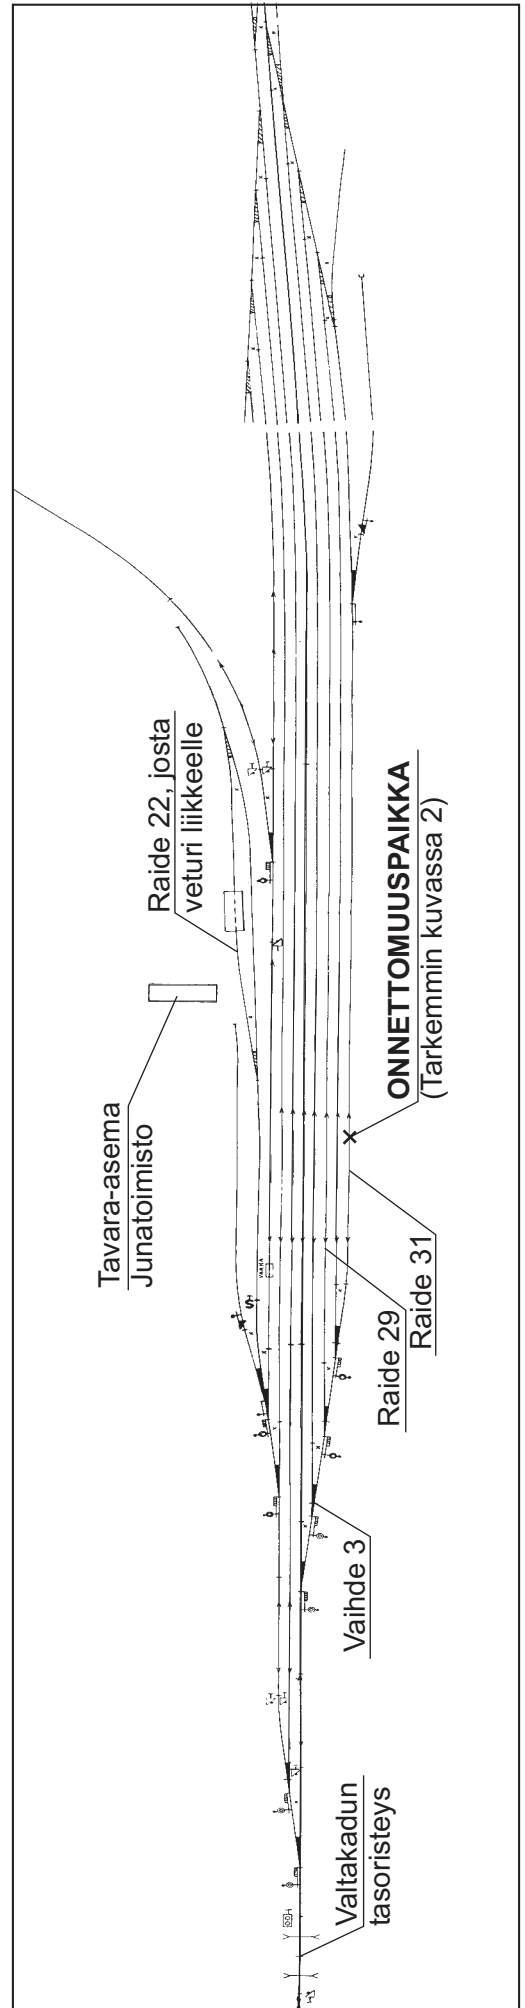
Kuva 1. Junamiehen loukkaantumispaikka Rauman ratapihalla 16.1.1997

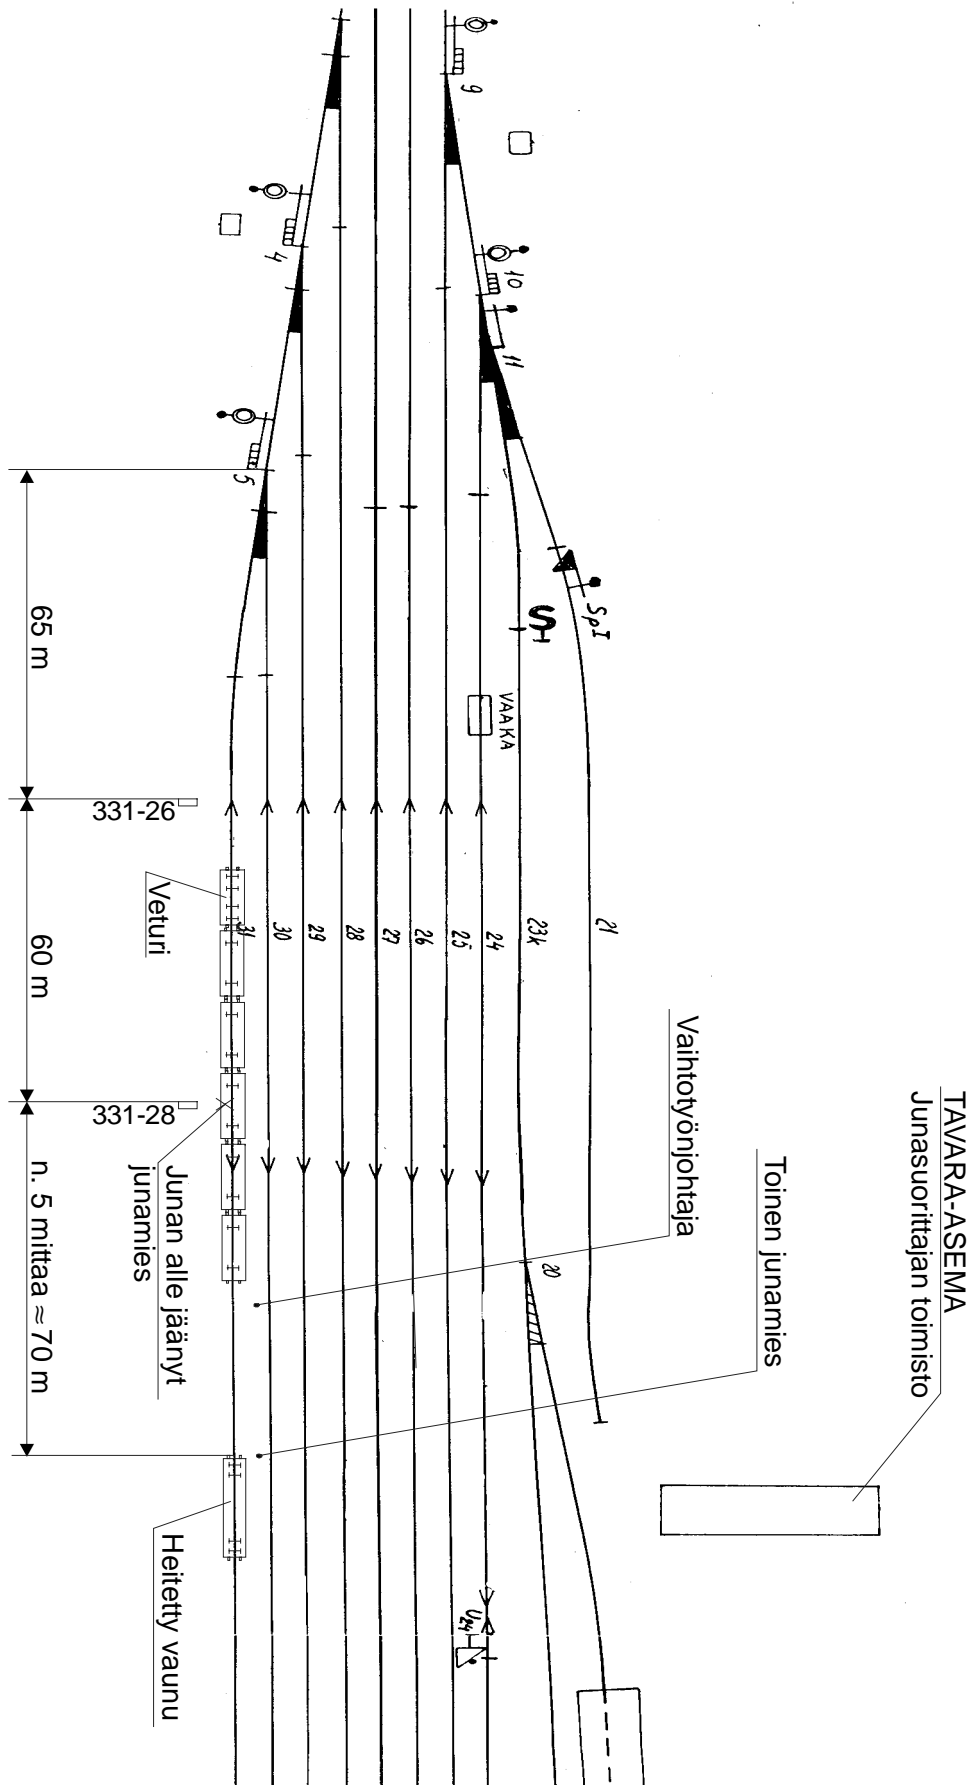
Kuva 2. Loukkaantuneen junamiehen paikka junan pysähdyttyä. Toinen junamies ja vaihtotyönjohtaja merkitty kohtiin, joissa he olivat kuullessaan loukkaantuneen junamiehen huudon.

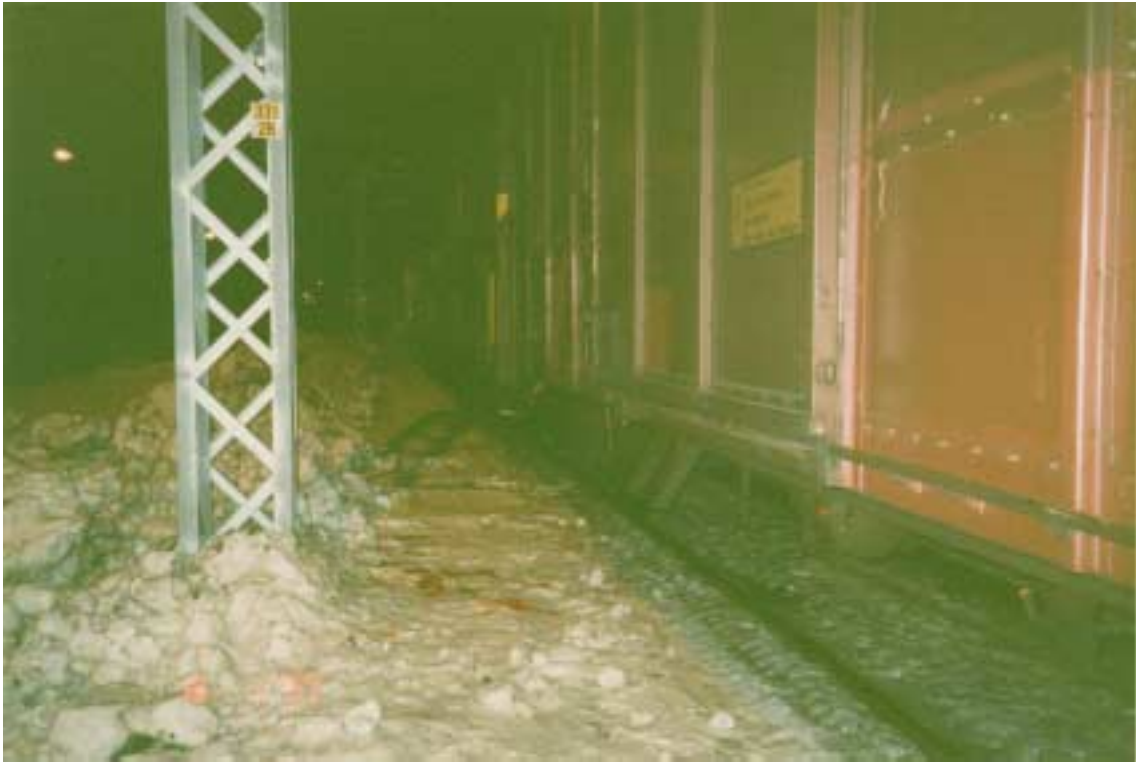
Lämpötila oli yön jälkeen hiukan pakkasen puolella ja oli jonkin verran sumua. Edellisenä päivänä lämpötila oli ollut lämpöasteiden puolella ja ilma oli ollut kostea. Siksi sekä rata-
pihan lumipeitteen että vaunujen astimien (todennäköisesti myös käsiripojen) pinnalla oli ohut jääkerros.

Kuva 3. Ratapiha oli onnettomuushetkellä jäinen edellisen päivän suojasään ja edellisen yön pakkasen jäljiltä. Myös astimet olivat ohuen, kovan jään peittämät

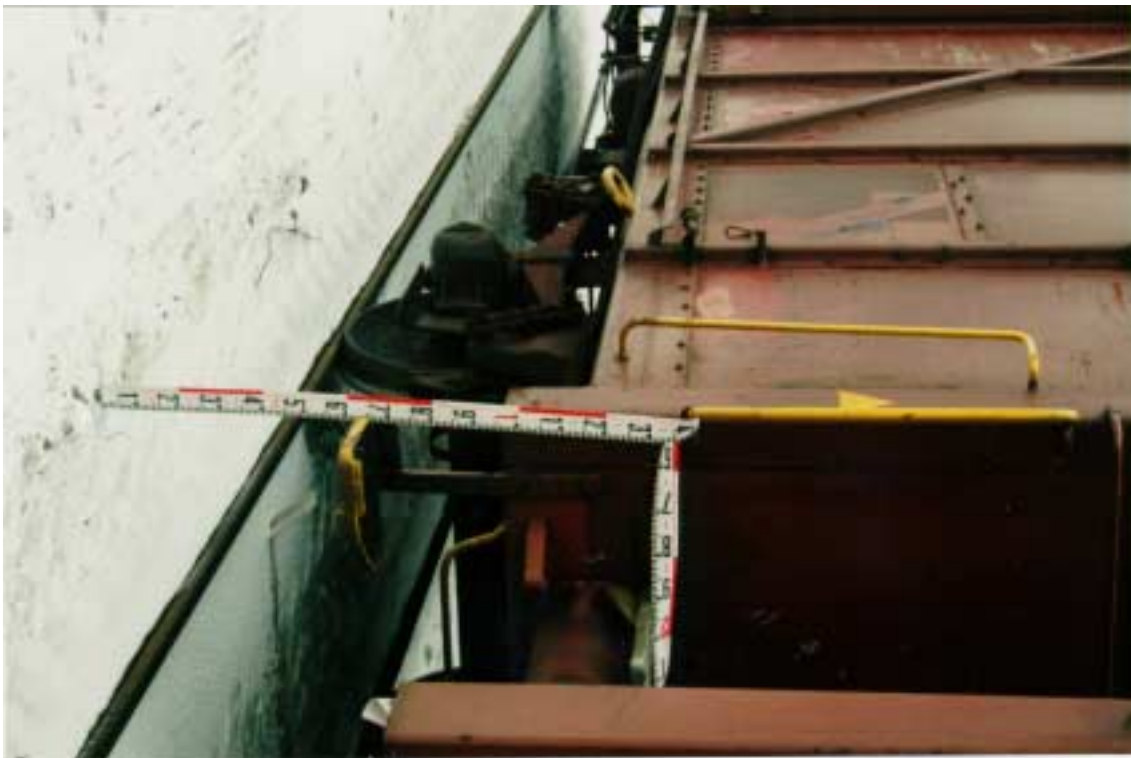
Syynä onnettomuuteen oli vaunun astimen liukkaus, jonka vuoksi junamiehen jalat lipesivät ja hän putosi kiskoille.

Sateesta ja sumusta tullut kosteus oli jäänyt astimen pinnalle tehden astimen liukkaaksi. Junamiehen painokaan ei ollut pystynyt rikkomaan astimen pinnassa ollutta jäätä.

Astin oli valmistettu syrjällään olevista 20 mm x 8 mm lattatangoista (kuva 4). Liukautta vähentämässä oli pyöreäpintaisia hitsauspisteitä. Tällaisella rakenteella ei kuitenkaan pystytä riittävästi estämään lumen ja/tai jään kertymistä astimen päälle. Astimen pintaan jo syntynyt jää ei myöskään murru jalan alla varmistaen näin mahdollisimman hyvän pidon.

Kuva 4. Vaunun kulma, jollaisella junamies seisoi ennen liukastumistaan

S71 Vaunuun nousemiseen ja vaunun mukana kulkemiseen tarkoitettujen astinten materiaalina tulisi käyttää saman tyyppistä turvaritilää kuin uusissa jarruttajanastimissa². Suositusta olisi sovellettava lähinnä uusiin ja peruskorjattuihin vaunuihin. [C1/97R/S71]

Turvallisuuden varmistamiseksi, vanhoilla astimilla varustetuissa vaunuissa olisi poikkeuksellisissa olosuhteissa käytettävä astimen sulatusta.
