## Tutkintaselostus

C1/2007L

# Vaaratilanne epäonnistuneessa lähestymisessä Seinäjoella 1.1.2007

ATR 42–500

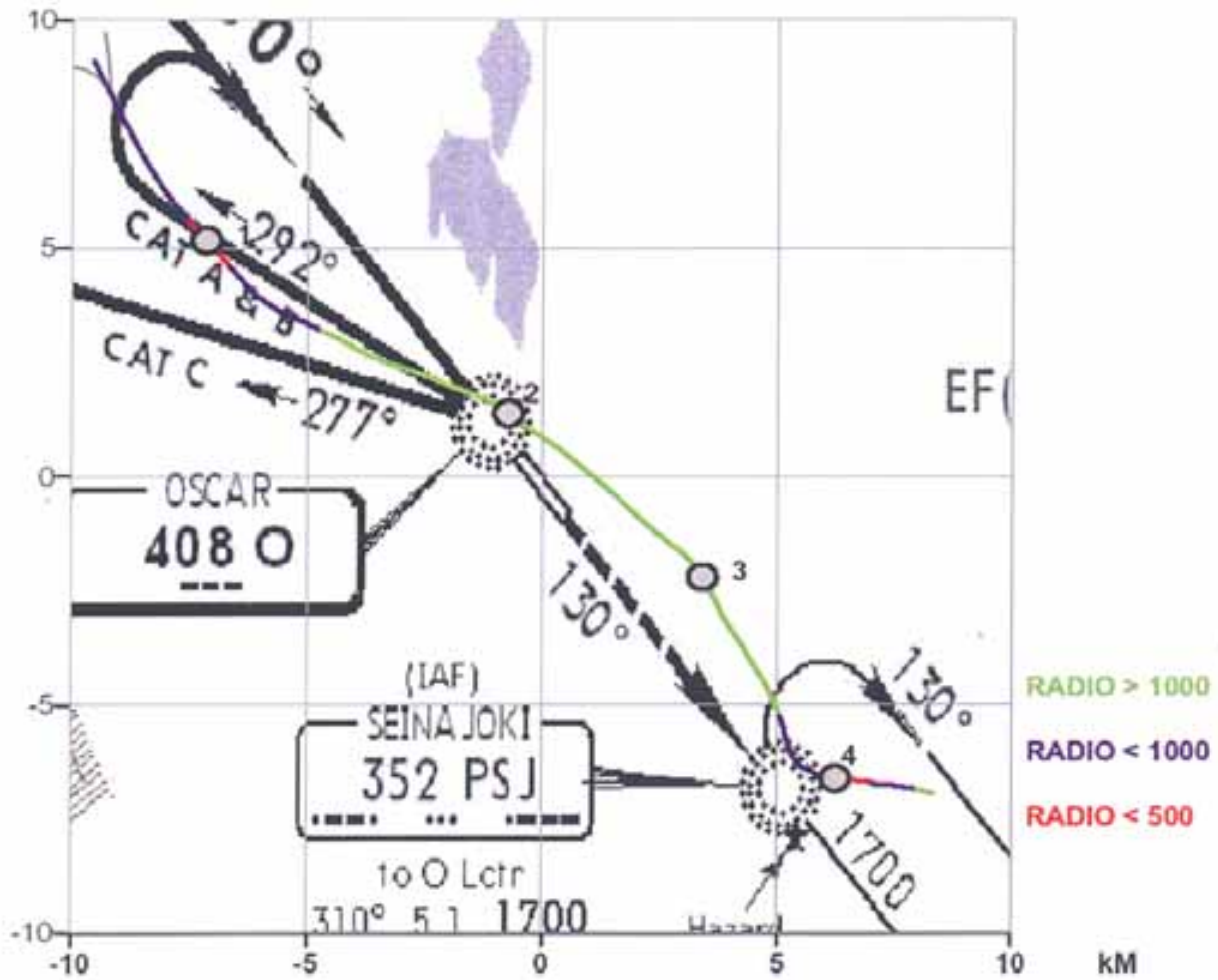
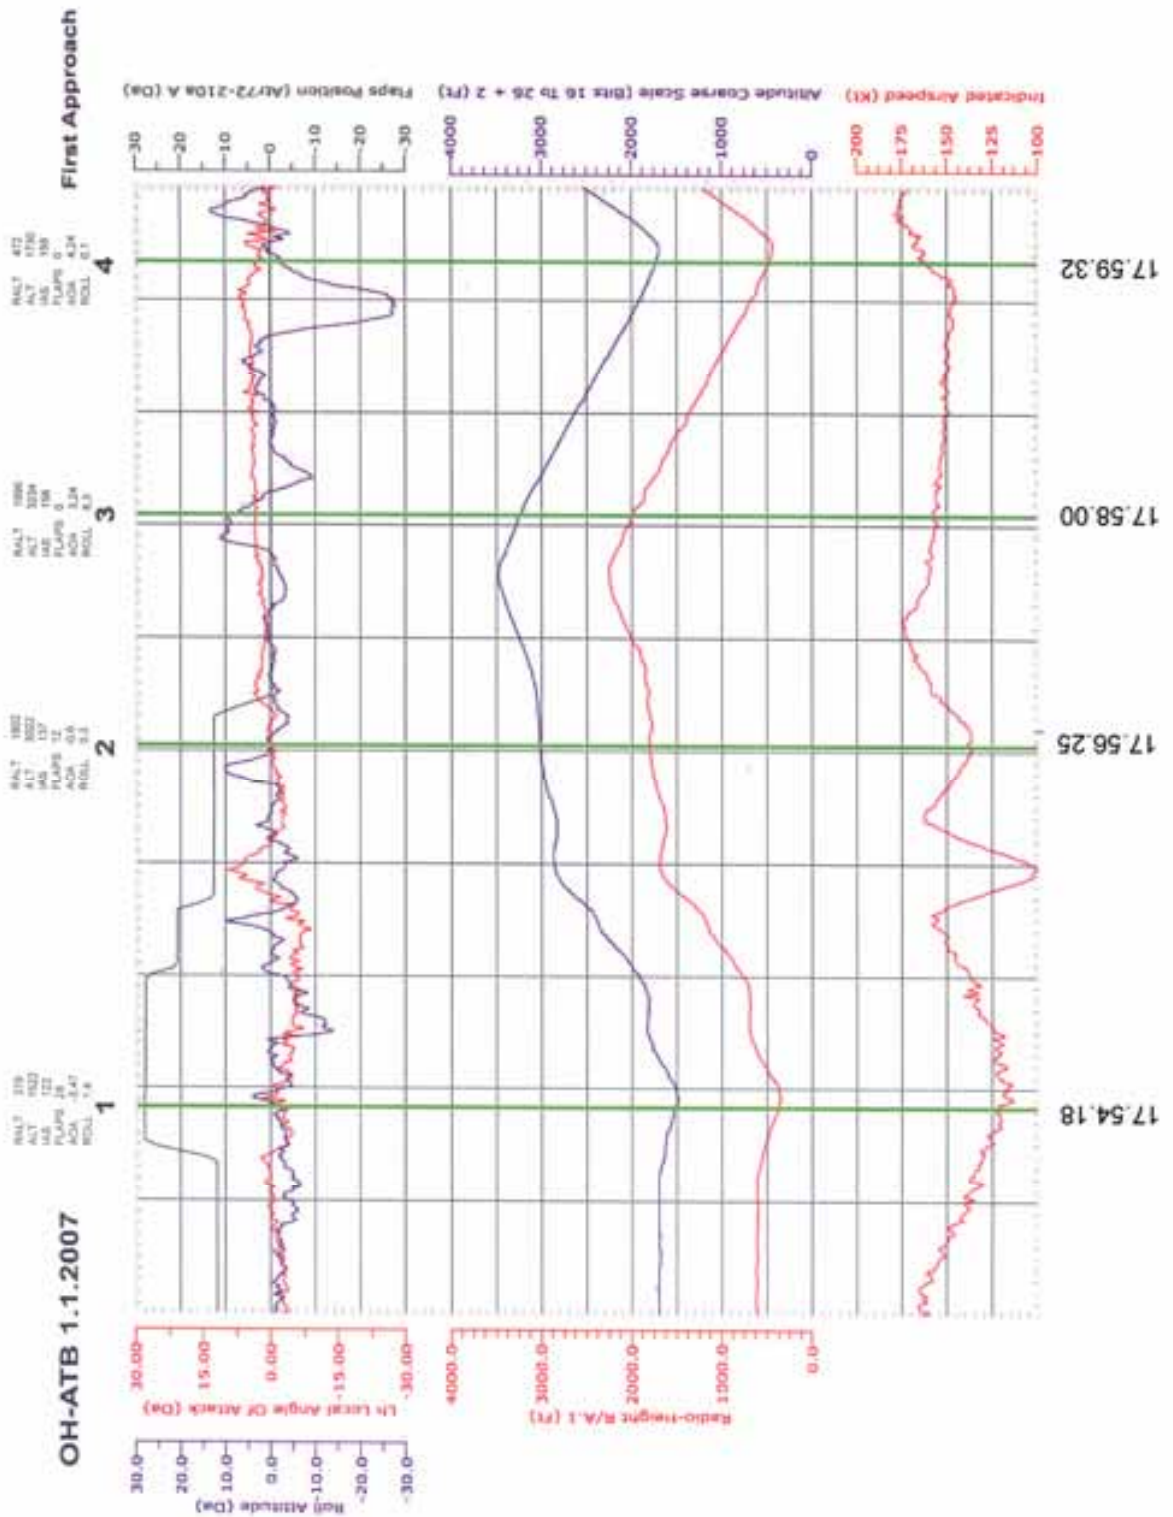
Liite 4 OH-ATB:n lentoreitin vaiheet, lentoarvot ja saadut varoitukset  
4.1. Ensimmäinen lähestyminen ja ylös veto, karttapiirros

Lähestymisessä kiitotielle 14 kone tuli noin kahdeksan kilometrin etäisyydellä kiitotien kynnyksestä 342 jalan (105 m) korkeuteen maan pinnasta mitattuna ja varoitusjärjestelmä aktivoitui. Toinen varoitus aiheutui samasta syystä. Kone kävi silloin alimmillaan noin 425 jalan (130 m) korkeudessa. Lähestymistä jatkettaessa stick pusher -toiminto aktivoitui. Koneen jäänehkäisyjärjestelmä oli päällä ja koneen sakkausvaroitusjärjestelmä aktivoitui suuremmalla nopeudella ja pienemmällä kohtauskulmalla kuin normaalisti. Koneen lentokorkeus oli alimmillaan noin 1250 jalkaa (385 m).

Varoitus näytti aiheutuvan EGPWS:n moodi 4:n (Unsafe Terrain Clearance) aktivoitumisesta, kun kone tuli varoituskorkeuteen, jonka alapuolella telineen pitäisi olla alhaalla laskua varten.
