Tutkintaselostus

B4/2008R

Kuolemaan johtanut tasoristeysonnettomuus Kiuruvedellä Vehkatien tasoristeyksessä 7.7.2008

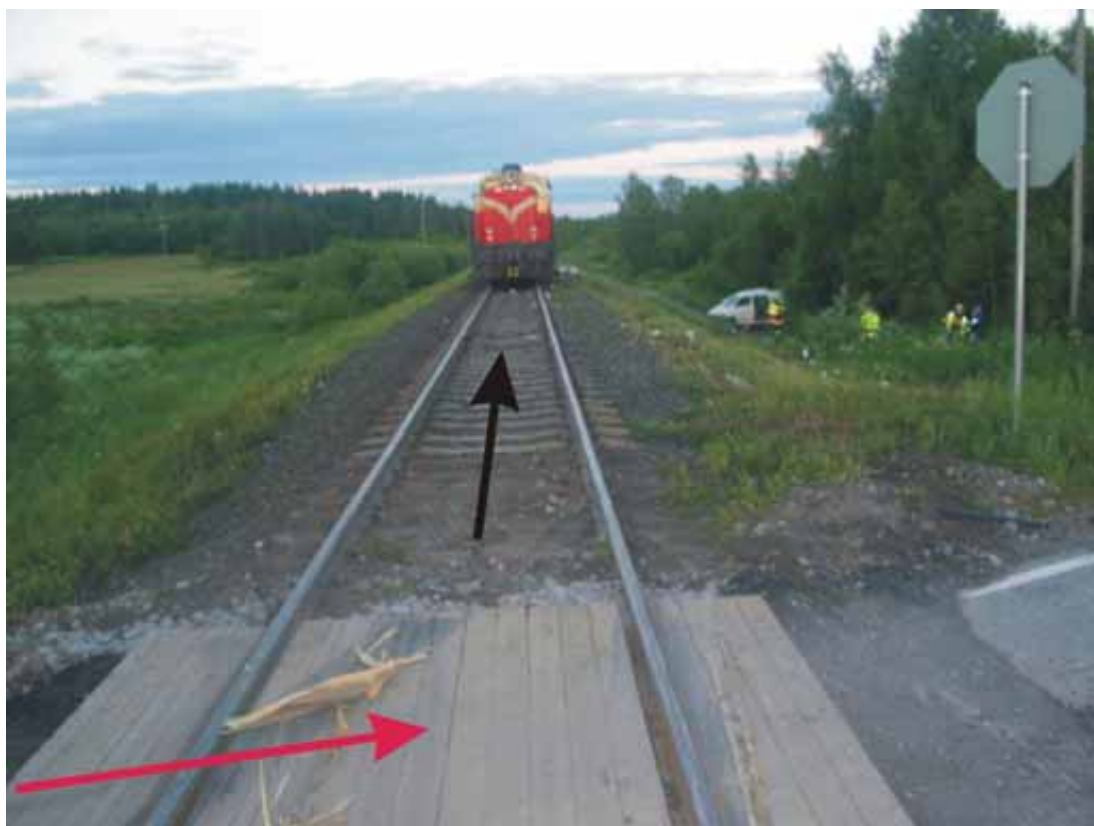
Kuva 2. Kuva otettu onnettomuuspaikalta katsottuna junan menosuuntaan. Kuvassa auton kulkusuunta on merkitty punaisella nuolella ja junan mustalla nuolella. Törmäyksen voimasta pakettiauto paiskautui radanvarsitielle, junan kulkusuunnasta katsottuna oikealle puolelle. Tasoristeyksen kannessa näkyy auton renkaiden jättämät jäljet. (kuva poliisi)

Figure 2. Photo taken at the accident location in the direction of the train's movement. The red arrow shows the van's direction of travel and the black arrow the train's. The force of the collision hurled the van onto the pathway to the right of the moving train. Tyre marks are visible on the level crossing platform. (photo by the police)

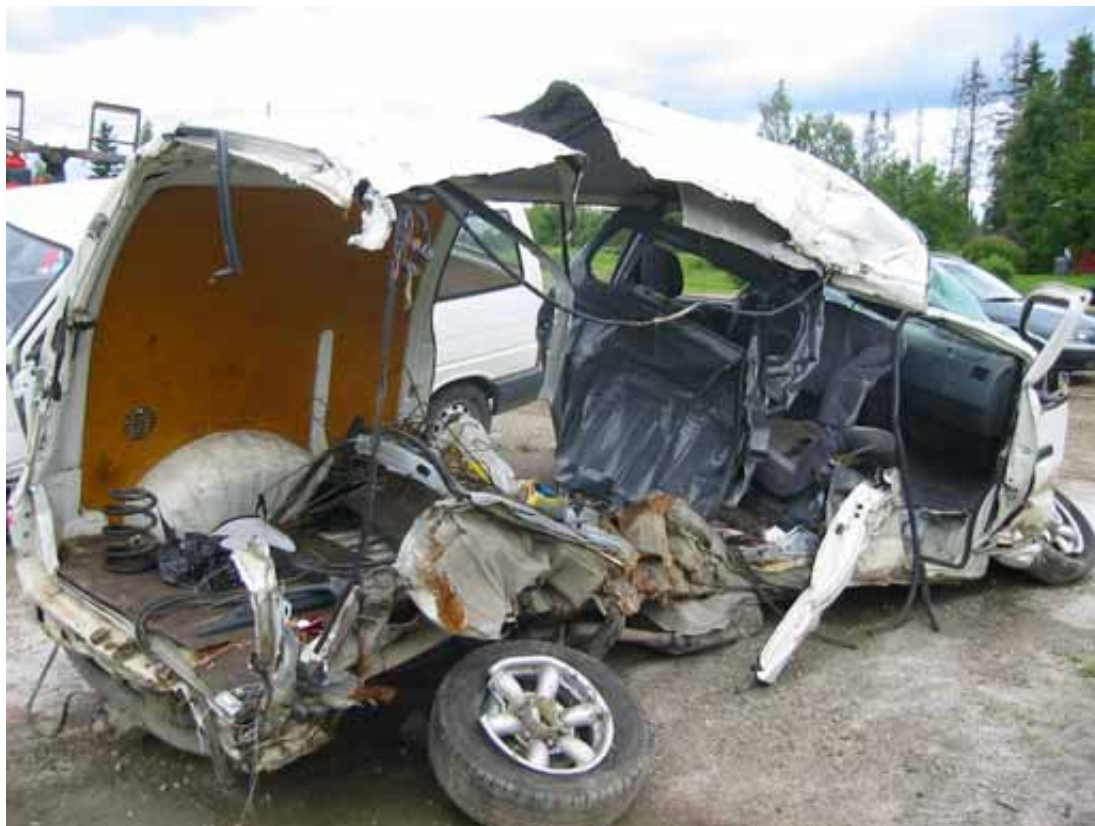
Pakettiauto pauskautui törmäyksen voimasta junan kulkusuunnasta katsottuna radan oikealla puolella olevalle radanvarsitielle 63 metrin päähän törmäyskohdasta. Pakettiautosta repeytyi oikea kylki tavaratilan kohdalta kokonaan irti ja auton lattiarakenteet painuivat sisään tavaratilan kohdalta noin 60 senttimetriä. Pakettiauto romuttui onnettomuudessa korjauskelvottomaksi.

Kuva 3. Pakettiauto kuvattuna onnettomuuden jälkeen hinausyrityksen pihassa. Ohjaamo oli säilyttänyt muotonsa kuljettajan kohdalta, mutta oikea kylki repeytyi tavaratilan kohdalta kokonaan irti ja lattiarakenteet painuivat sisään.

Figure 3. Photo taken of the van after the accident, in the towing company's yard. The driver's cabin retained its shape at the driver's spot, but the right side was completely torn off at the storage compartment and the floor structures were pressed inwards.

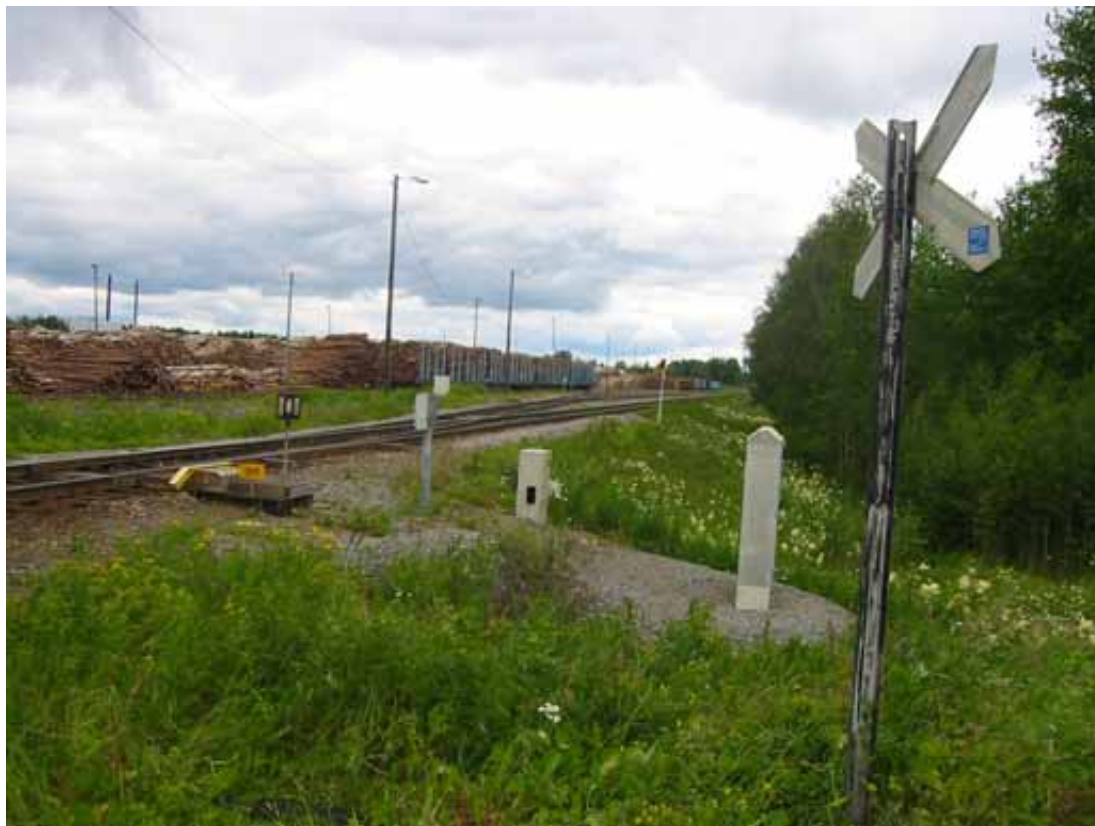
Näkemä 8 metriä ennen kiskoja pakettiauton tulosuunnasta oikealle eli junan tulosuuntaan oli 400 metriä. Näkyvyys STOP-merkiltä pakettiauton tulosuunnasta oli yli kilometrin sekä oikealle eli junan tulosuuntaan että vasemmalle. Tultaessa vastakkaisesta suunnasta, näkemät olivat yli kilometrin molempiin suuntiin. Tasoristeyksen kansi oli uusittu viikkoa ennen onnettomuutta ja samalla näkemät oli raivattu.

Kuva 5. Näkemä 8 metriä ennen kiskoja junan tulosuuntaan.
