Tutkintaselostus

N.o B 4/1996 L

Lentoturvallisuutta vaarantanut tapaus Vantaalla 15.9.1995

Saab 340 B – Piper PA-28R-200 "Cherokee Arrow"

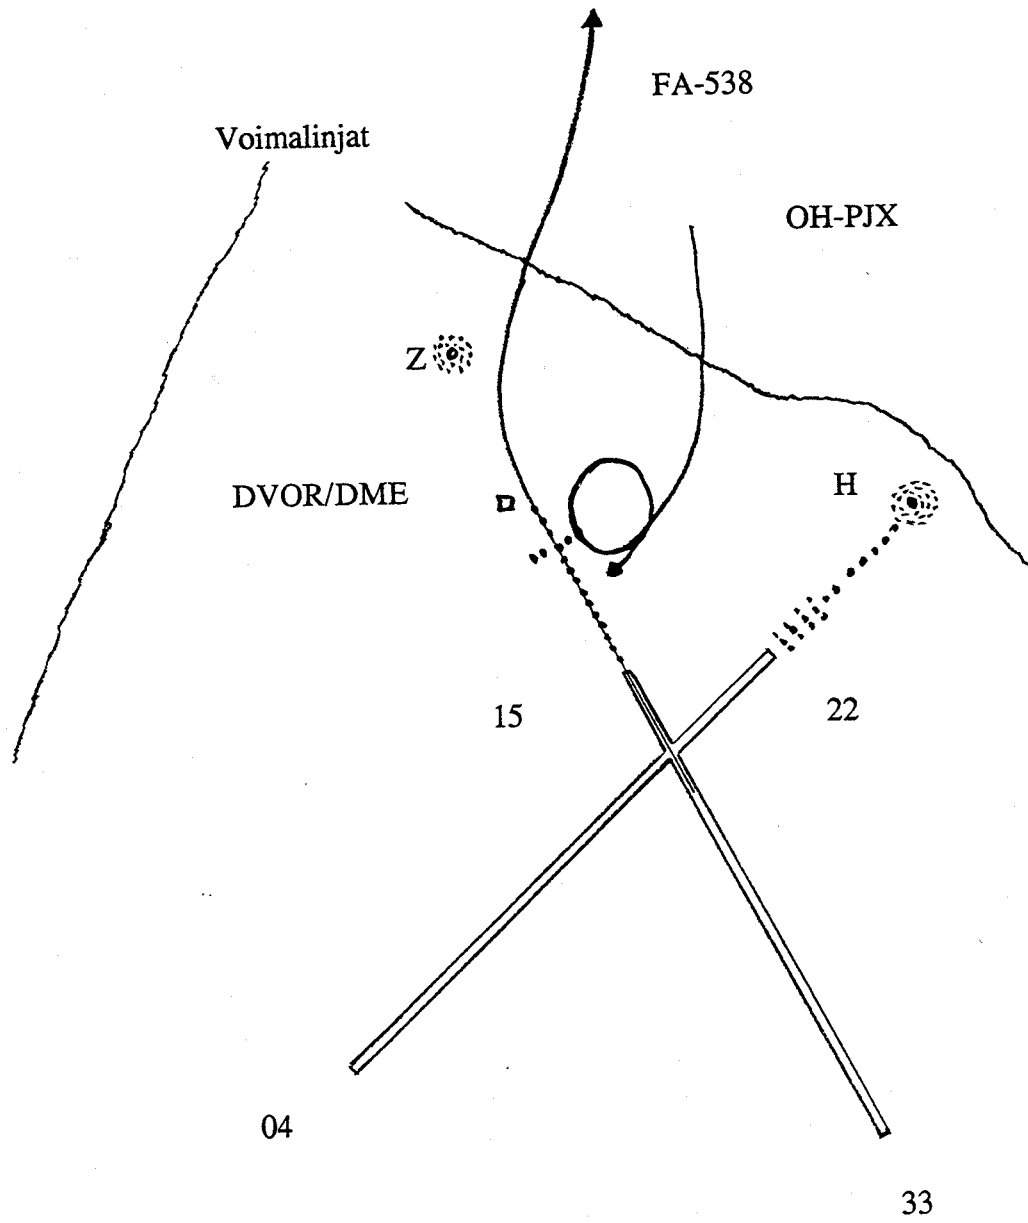
2.9 Piirros tapahtumasta

OH-PJX oli tekemässä toista ympyrää kun kiitotieltä 33 lentoonlähdon suorittanut FA-538 ohitti sen edestä ja yläpuolelta n. 800 m:n etäisyydellä kiitotien 15 kynnyksen luoteispuolella.

ohitustilanteessa n. 700FT (n.200m). Arviot sivuttaisetäisyydestä vaihtelevat. Vähimmillään se on ollut vain joitakin satoja metrejä, koska OH-PJX on FA-538:n perämiehen puolelta seurattuna jäänyt rungon alakatveeseen ennen kuin ohitus tapahtui.
