**M/S KARELIAN TUTKINTALAUTAKUNTA**

# **TUTKINTASELOSTUS**

**RO-RO-ALUS M/S KARELIALLE  
GOTSKA SANDÖN LÄHEISYYDESSÄ 23. 3. 1986  
TAPAHTUNEESTA MERIONNETTOMUUDESTA**

**SUURONNETTOMUUDEN TUTKINTASELOSTUS N:O 1/1986**

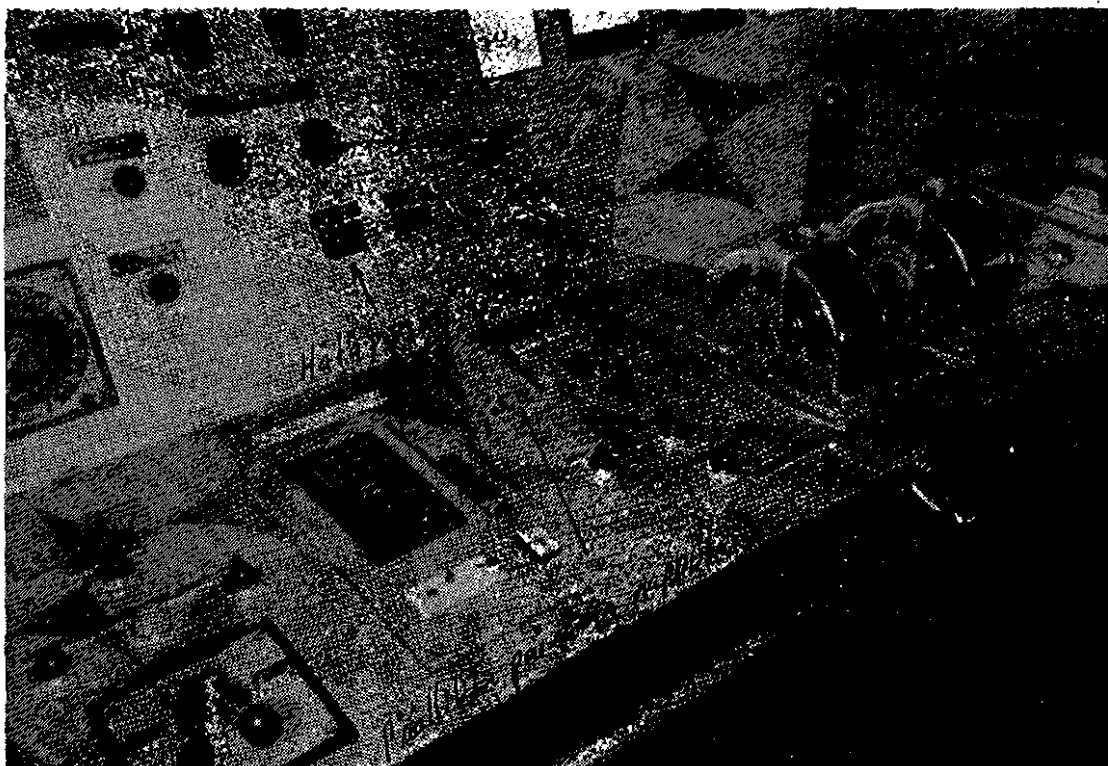
KARELIAN komentosillan pulpetti.  
Kuvassa näkyvät hätäpysäytyspainike sekä  
STOP-painike, jota päällikkö Sukanen painoi.

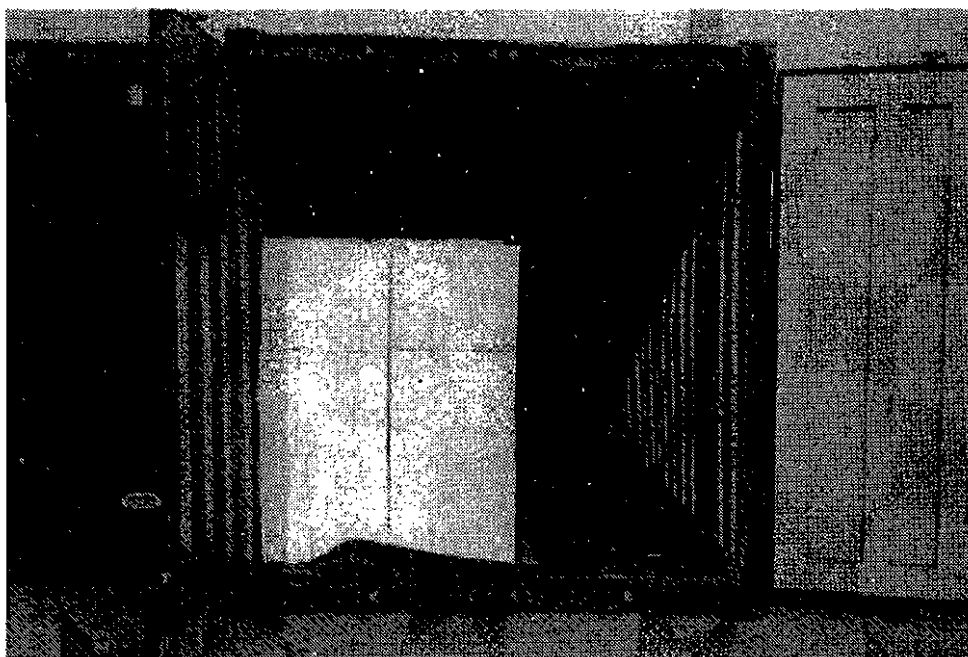
KARELIALLA ollut kontti sellu-  
loosalasteineen kuvattuna Turun sata-  
massa.

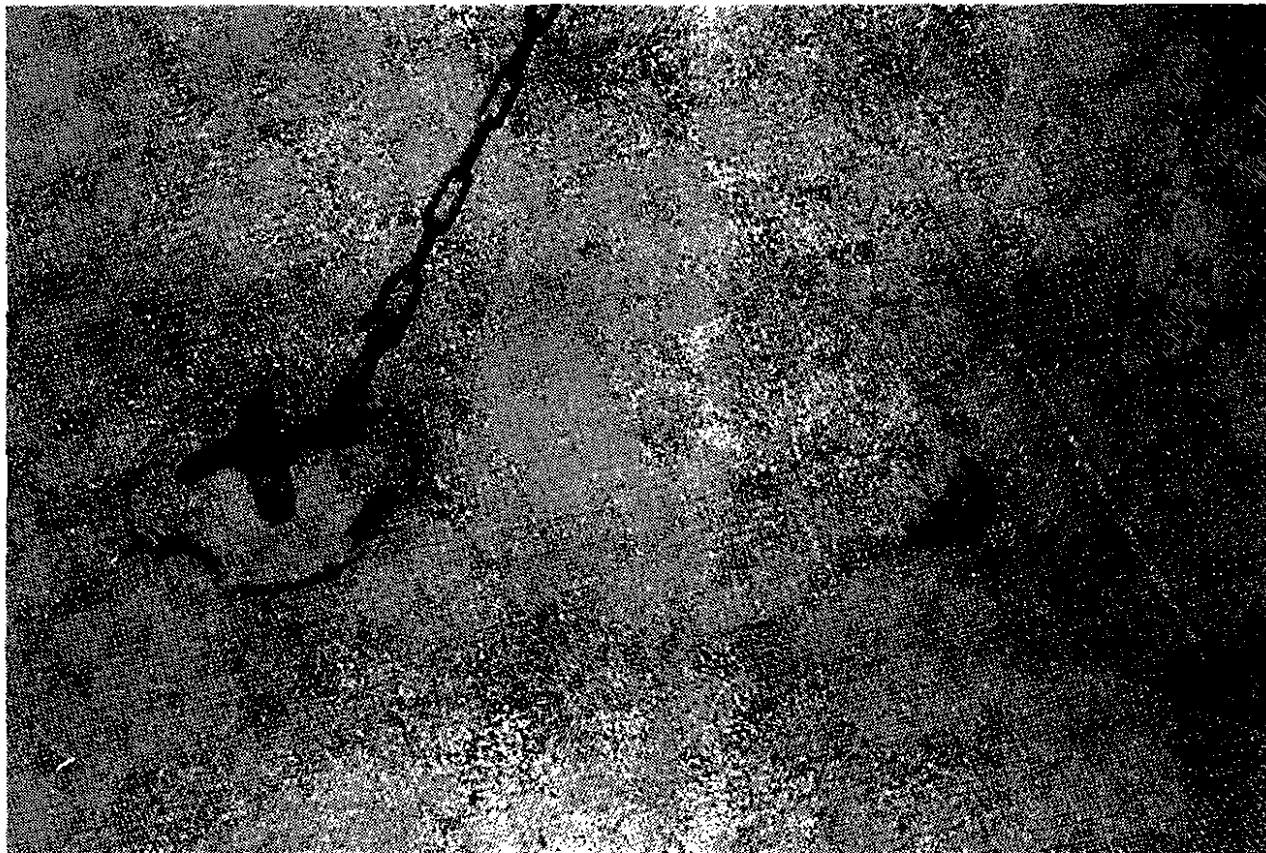
"Elefantinjalka", johon surrauskettingin kiinnityskoukku kiinnitettiin sääkannella. Kannella katkennut koukku.

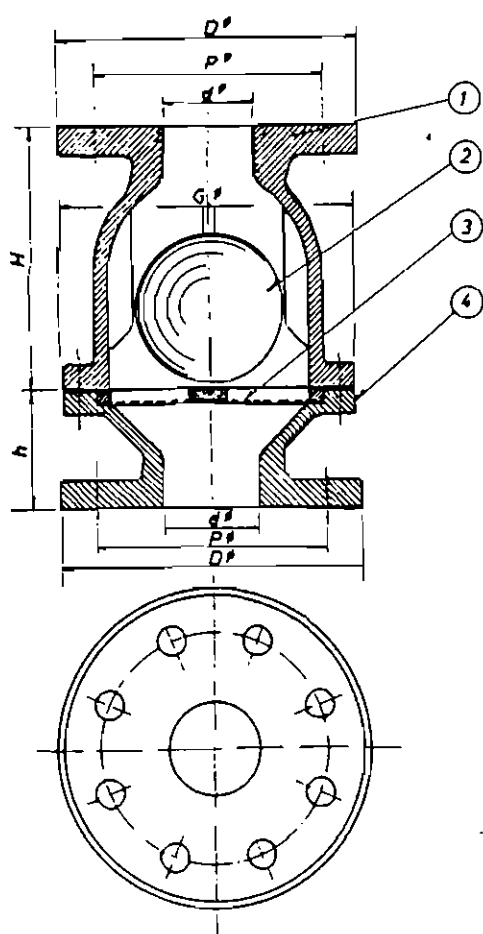
Raskasöljypäiväsäiliön ilmaputken takaiskuventtiili oli PRES-VAC-merkkinen, tyyppiä SON 2215, kooltaan NS 80 millimetriä. Rakentamisaikaisen armatuuriluettelon (liite 60) mukaan kyseiseen putkeen on asennettu tämän merkkinen, tyyppinen ja kokoinen takaiskuventtiili. Tehtaan esitteen mukaan tällaiseen takaiskuventtiiliin kuuluu sihtiverkko ja pallouimuri. Venttiilin rakenne käy ilmi seuraavasta kuvasta.
