OIKEUSMINISTERIÖ  
SUURONNETTOMUUSTUTKINNAN SUUNNITTELUKUNTA

# TUTKINTASELOSTUS

TEBOSTAR — LADUSHKININ YHTEENTÖRMÄYKSESTÄ  
GOTLANNIN LOUNAISPUOLELLA 5. 9. 1989

SUURONNETTOMUUDEN TUTKINTASELOSTUS N.O 3/1989  
HELSINKI 1989

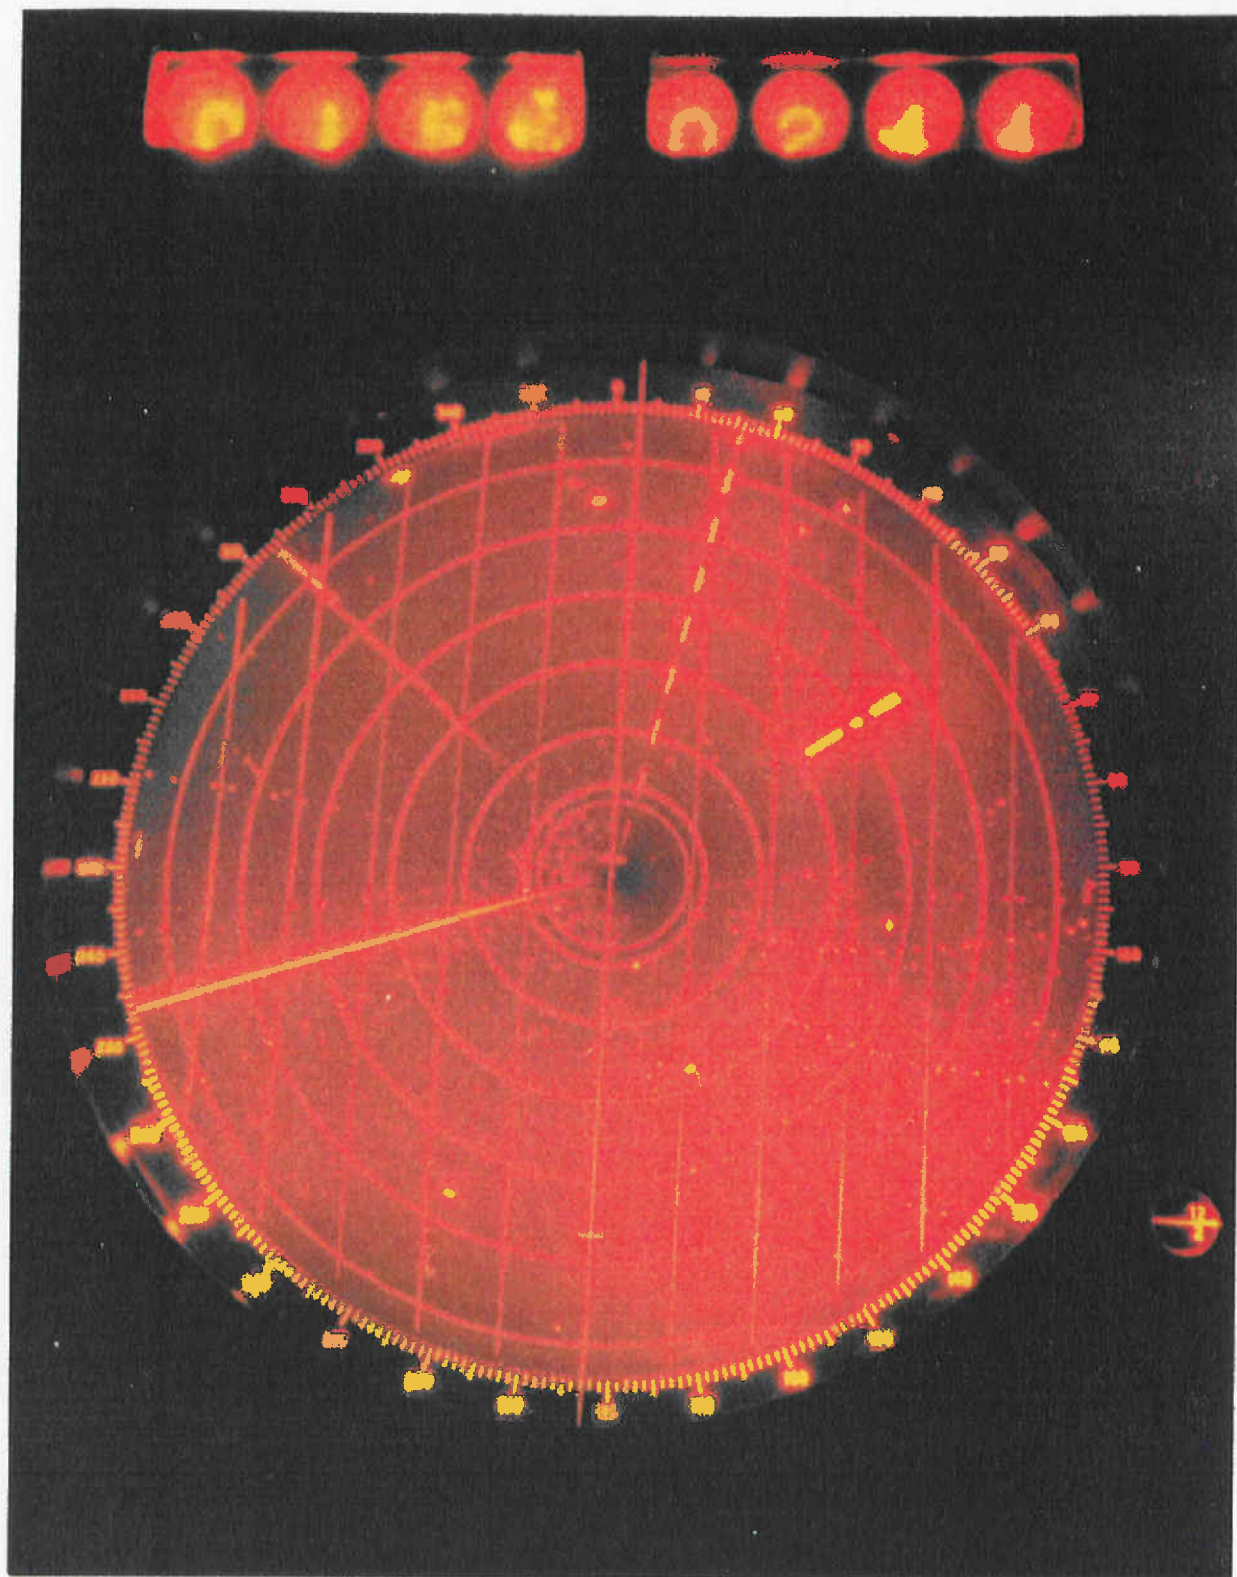
Tutkien kuvaputket olivat mustuneet läheltä keskustaa melkein ensimmäiseen kiinteään etäisyysrenkaaseen saakka. Myös keulaviivat keskipisteestä nollaan (000°) olivat mustuneet.

Tutkamaalit heikkenivät selvästi 3 sentin tutkalla jo toisen ja ensimmäisen etäisyysrenkaan välillä. Maalialus hävisi 12 mpk mitta-alueella ensimmäisen kahden mailin kiinteän etäisyysrenkaan sisäpuolella. Käännettäessä 6 mpk mitta-alueelle näkyi maali 0,7 mpk saakka. Kääntämällä mitta-aluetta pienemmäksi, saatiin maali näkymään lähempänä.

Kuva Tebostarin tutkan kuvaputkelta maalialus Lokin ollessa 1,8' etäisyydellä suunnassa 249°. Kuvaputken huonosta kunnosta johtuen 12' mitta-alueella on mahdotonta nähdä troolaria, joka on 1.8' lähempänä omaa alusta. Kuvasta voi havaita, että kuvaputki on palanut melkein ensimmäiseen renkaaseen saakka.

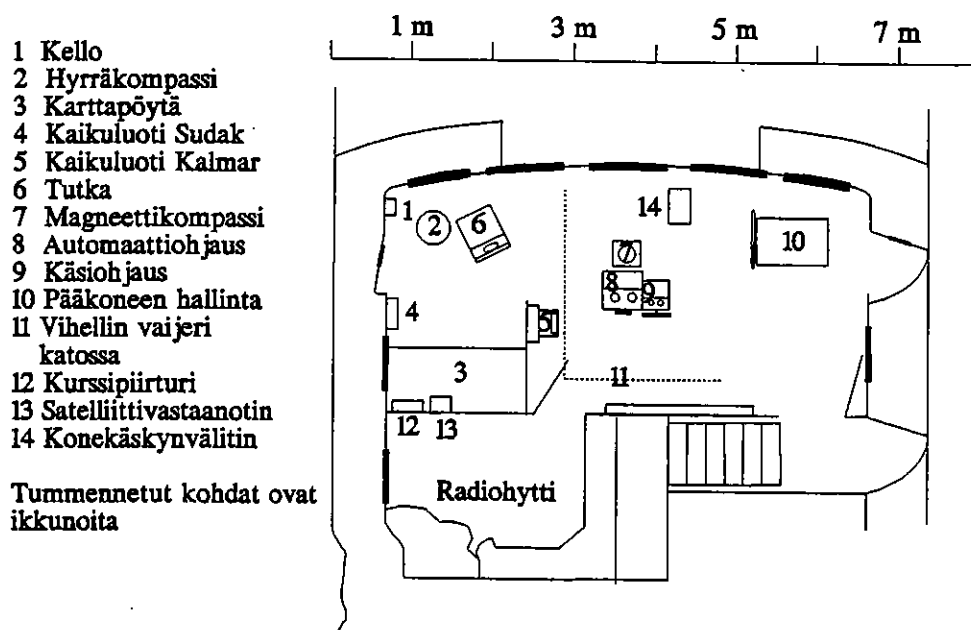
Ladushkinin ohjaamo

Ladushkinin ohjaamon keskeltä ruoripylvään luota ei ollut esteetöntä näkyvyyttä sivuille. Siiville johtavien ovien pienet pyöreät ikkunat eivät olleet riittävät tähystrykseen. Vasemmalle oli hyvä näkyvyys vasta karttapöydän luota, samoin radistin hytistä näki myös hyvin. Karttapöydän ikkuna oli huomattavasti radistin ikkunaa

suurempi. Kaikki ikkunat olivat hyvin hoidetut. Niissä ei ollut maalitahroja.

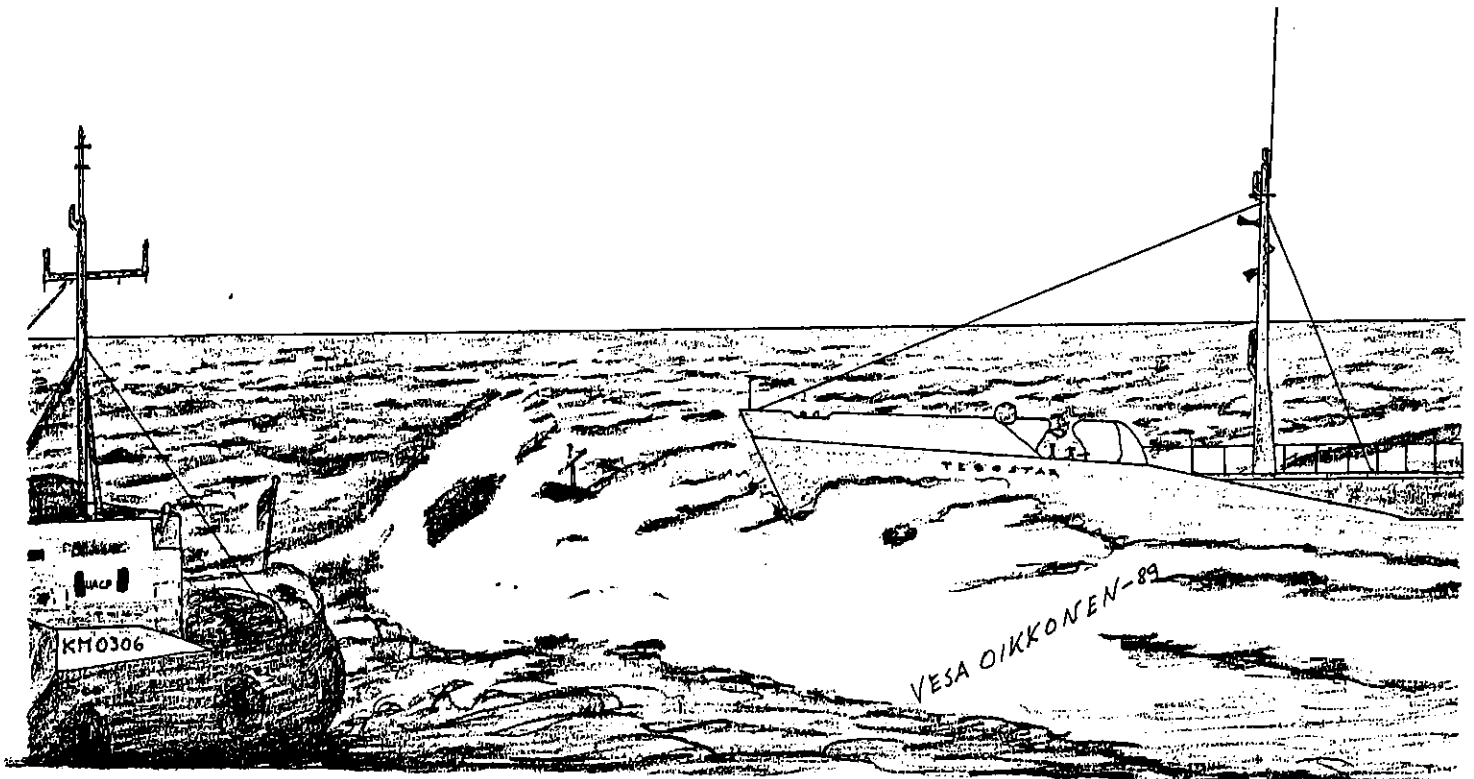
Tilanne muutamaa sekuntia yhteentörmäyksen jälkeen.

Törmäyskohtaan vaikutti useita voimia, joiden resultantti painoi Ladushkinin päin Tebostarin keulaa ja piti sen 7 metrin syväysmerkin alapuolella.<sup>55</sup>

Tebostarin viisto jääkeula käänsi Ladushkinin 80 - 90° kulmaan ja painoi sen perää alas. Troolarissa oli törmäyksen alkuvaiheessa tarpeeksi ilmaa nostamaan sen vasten Tebostarin keulaa.

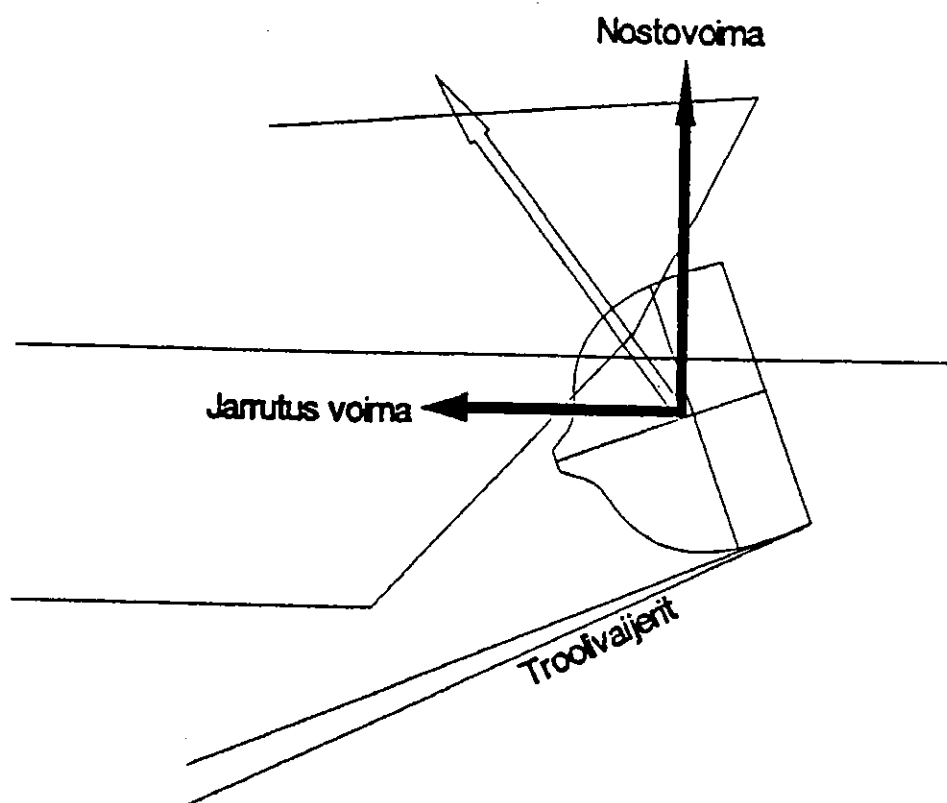
Sivukuva voimavektoreista.

Ladushkinin keula kääntyi vasemmalle. Sen kääntyessä Tebostarin jääkeulan terävä kulma repi Ladushkinin väliseiniä tunkeutuessaan syvemmälle troolarin runkoon. Ladushkinin kylki vääntyi törmäyskohdan takareunasta ulospäin. Tebostarin keula juuttui kiinni Ladushkiniin.

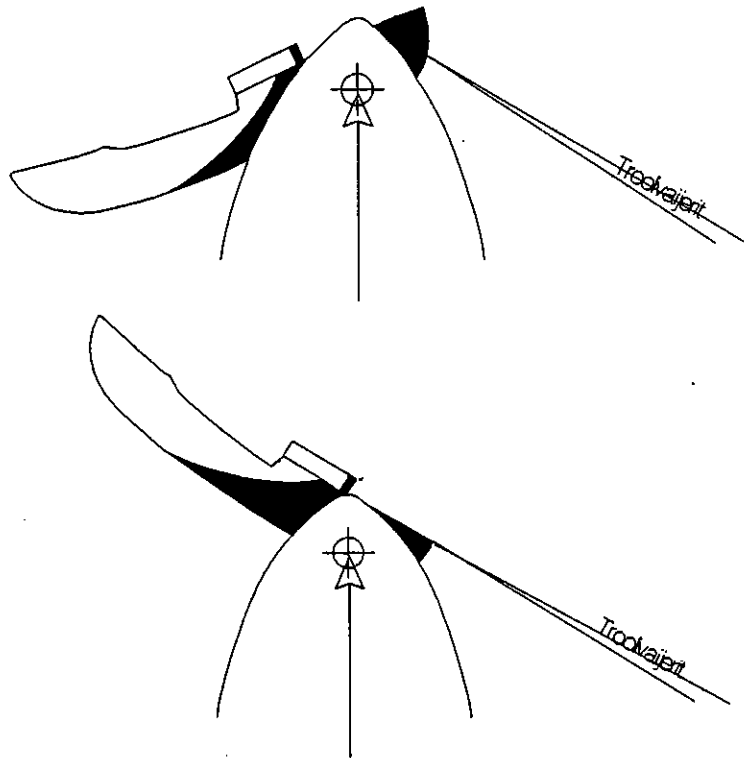
Kuva voimavektoreista päältä.

Vesi syöksyi sisään kaikista kansirakennelman avoimista aukoista sekä törmäyskohdasta. Jäähdytysruuman luukku oli vedenpitävä, pienikokoinen ja kesti paineen. Ovi Ladushkinin kannelle oli kiinni.<sup>57</sup> Paine piti kaikki suljetut ovet ja hätätiet kiinni. Tebostar ajoi täydellä koneella neljäkymmentä sekunttia törmäyksen jälkeen. Ladushkinilta ei kukaan päässyt ulos.

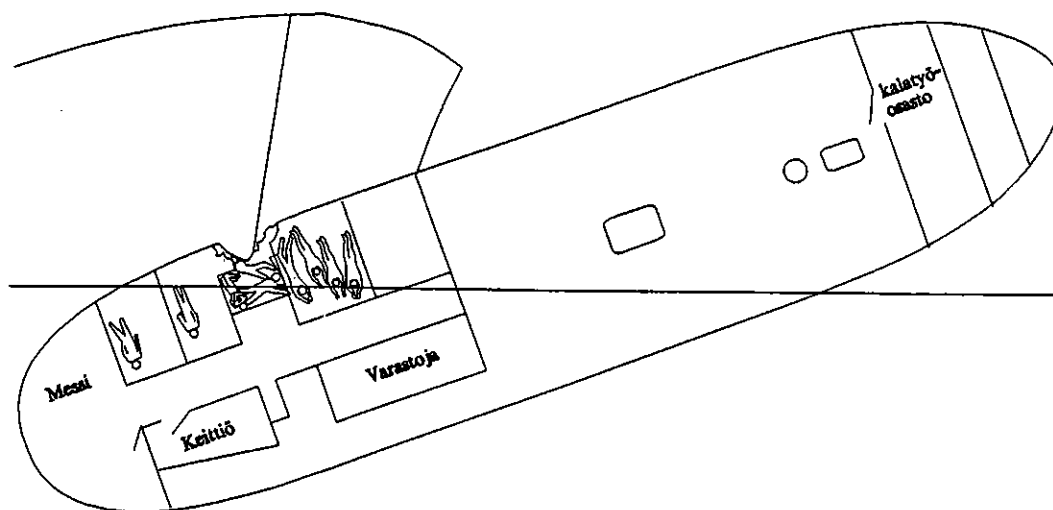
Kuva pääkannen hyteistä törmäystilanteessa

Alhaalla viiden hengen hytissä oikea sivu muuttui lattiaksi, joka jäi hetkessä veden alle. [REDACTED]

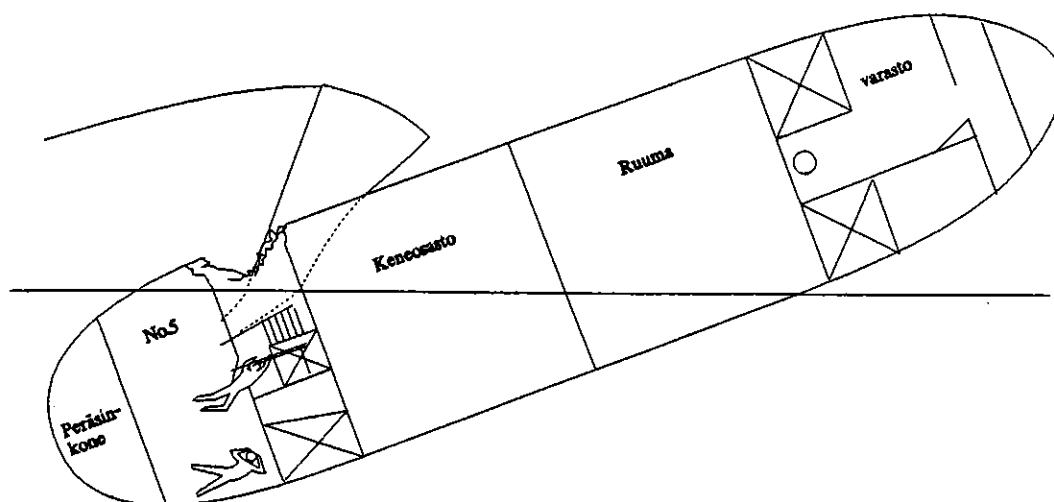
Kuva alahytin täyttymisestä.

Veden tunkeutuessa konehuoneeseen pääkone kävi 325 kierrosta minuutissa, mutta pysähtyi väkivaltaisesti. Kierroslukumittari jäi osoittamaan 250 kierrosta.<sup>62</sup> Valot sammuiivat. Konehuoneessa vedenpitävään laatikkoon pakatut akut antoivat virtaa hätävaloihin. [REDACTED] näki Tebostarin komentosillalta Ladushkinin keulamas-ton heikot hätävalot veden pinnassa. Hän totesi niiden liikkuneen Tebostarin mukana.

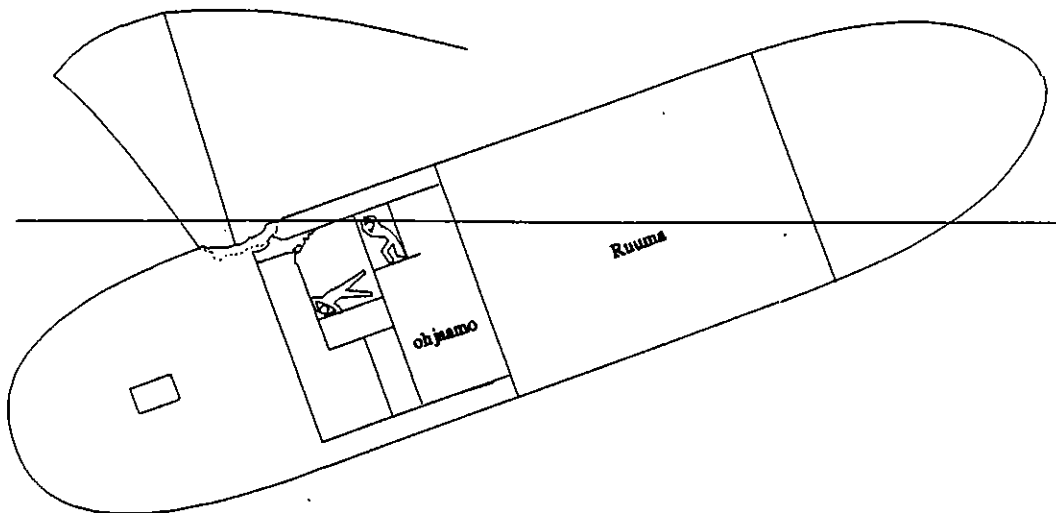
Tebostarin nopeus oli hiljentynyt 3-5 solmuun. Vesi ei enää kuohunut Ladushkinin komentosillan ympärillä yhtä paljon kuin törmäyksen alkuvaiheessa eikä komentosilta ollut vielä kokonaan veden alla.

Kuva ohjaamosta ja radiohytistä uppoamistilanteessa.
