## Tutkintaselostus

4/1995

### Kuhmoisten hotellipalo 23.12.1995

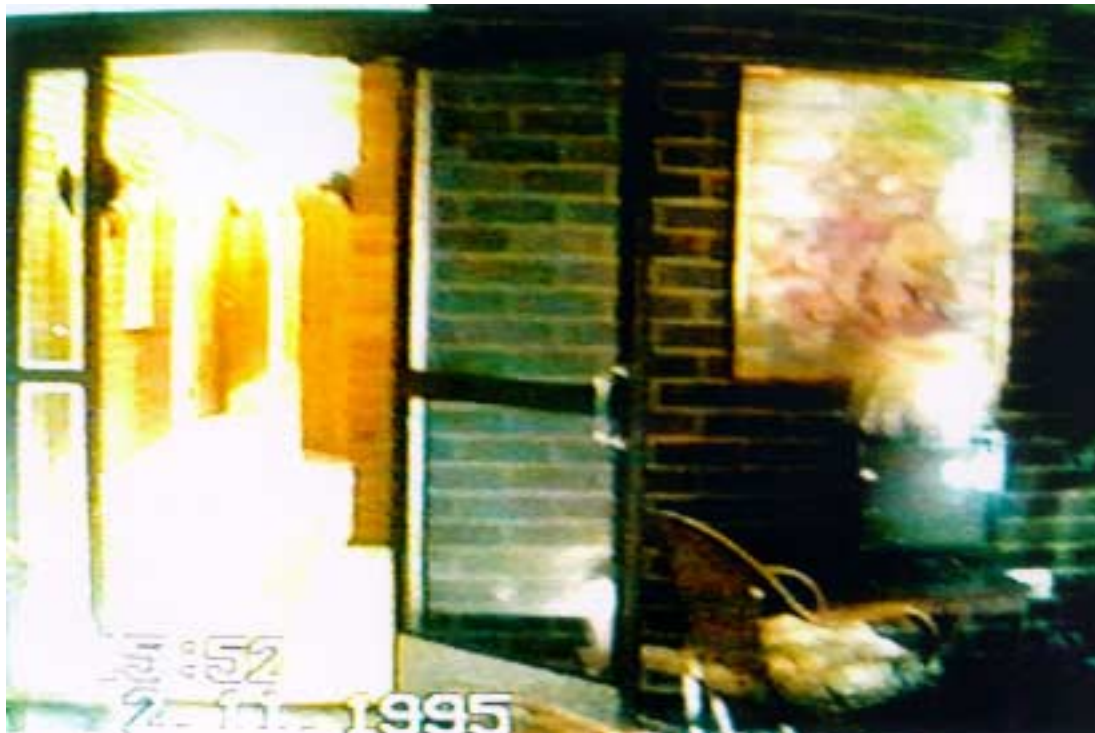
2.11.1995 kuvatulla videonauhalla otettu valokuva, jossa vanhan majoitusosan käytävään takkahuoneesta johtava palo-ovi on auki.

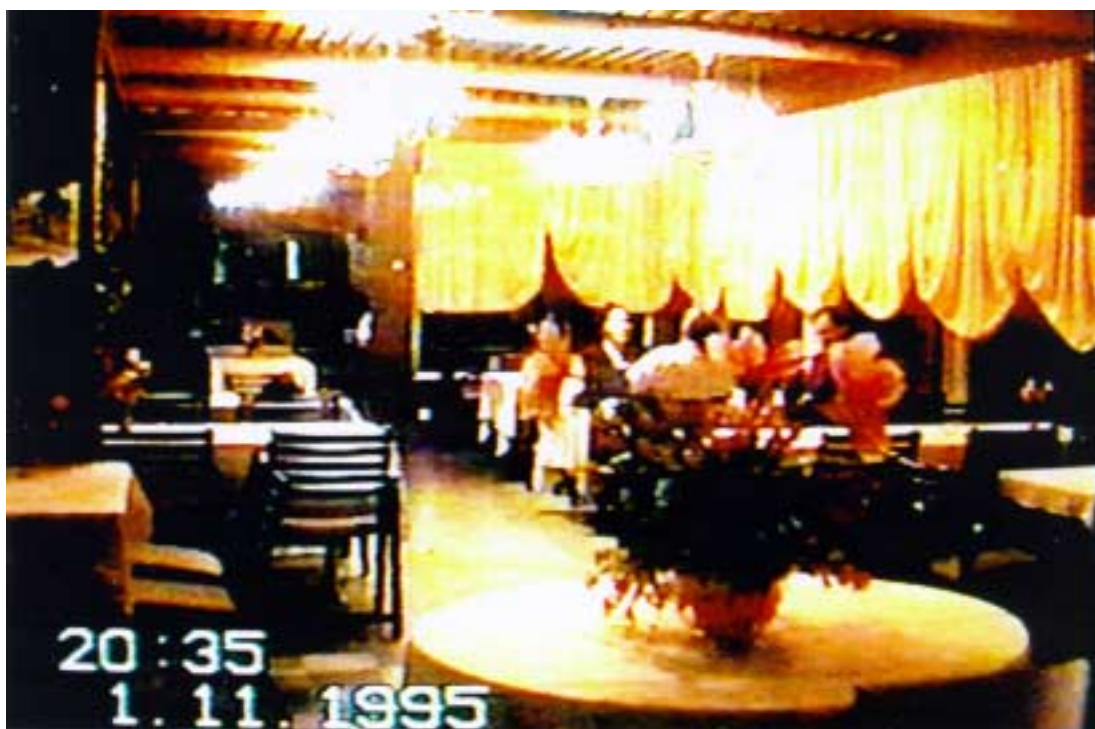
1.11.1995 kuvatulla videonauhalla otettu valokuva hotellin ravintolasalista sisääntuloaulan ja baarin suunnasta kuvattuna. Kuvassa näkyy ravintolan sisustaa ja palokuormaa.

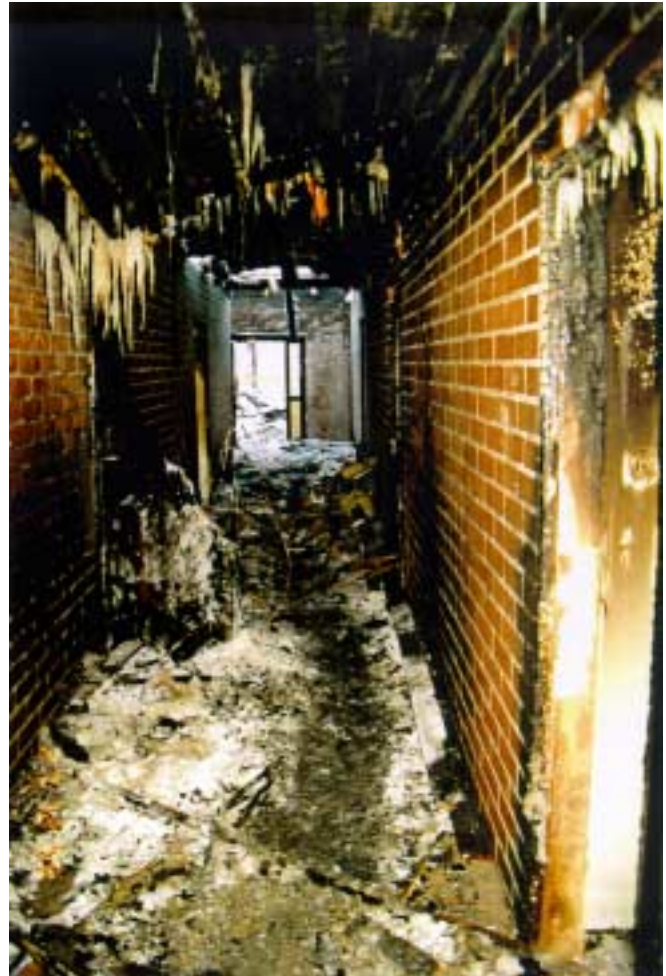
Vanhan majoitusosan käytävää kuvattuna uuden majoitusosan suunnasta sisääntuloaulan suuntaan. Taustalla erottuu palon aikana auki ollut palo-ovi käytävän ja takkahuoneen välissä.

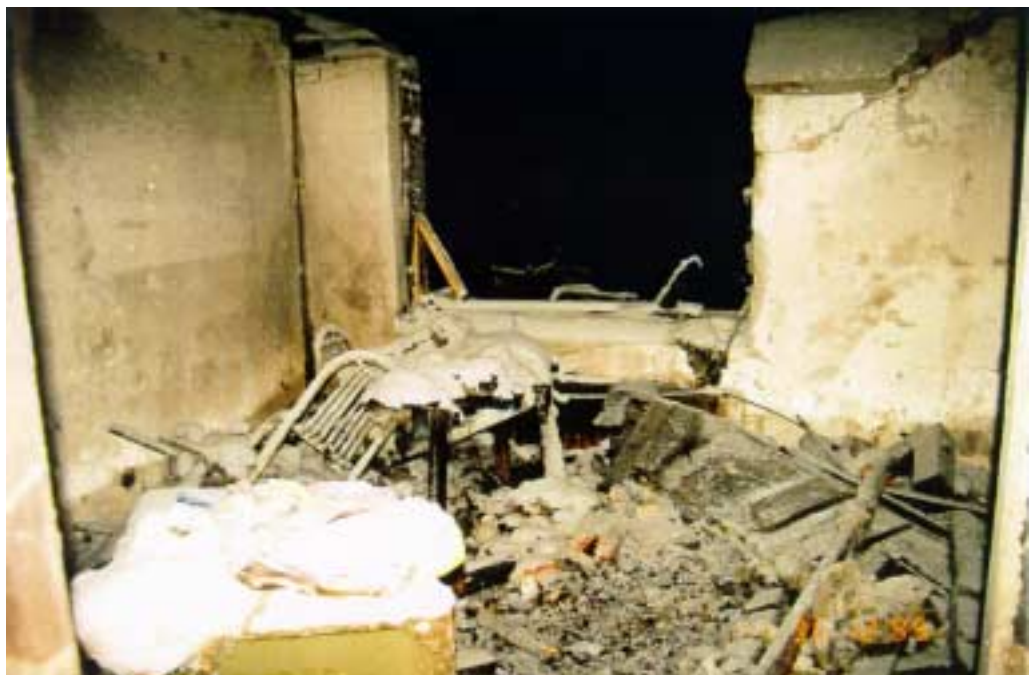
Tulipalossa tuhoutunut huone vanhassa majoitusosassa.

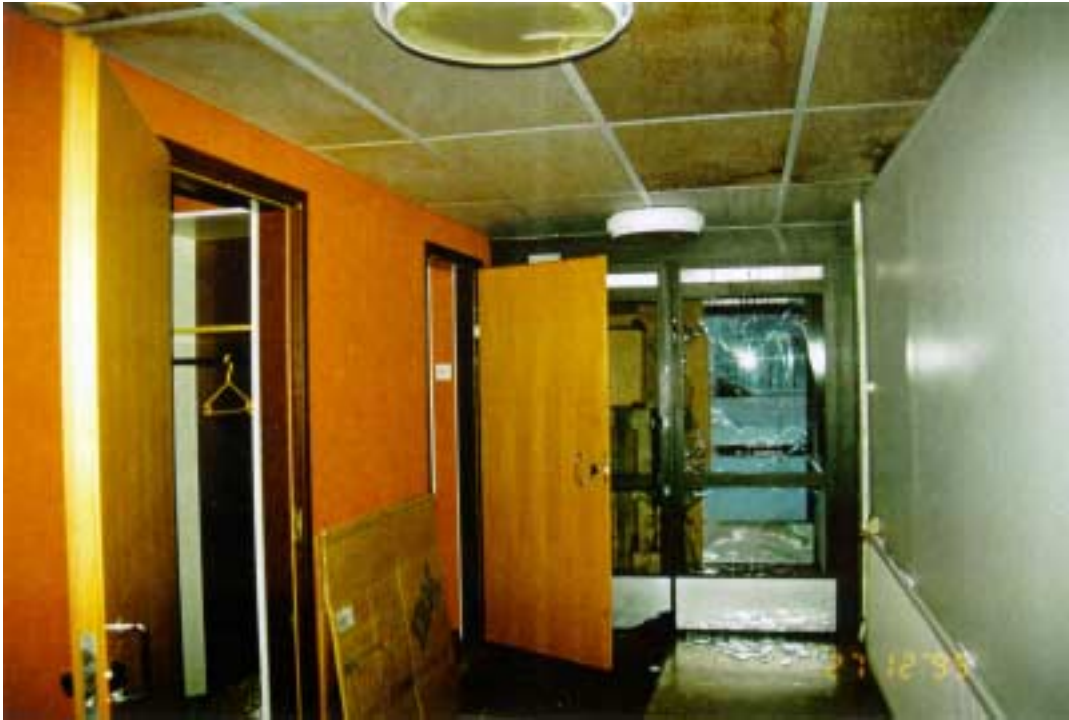
Uuden majoitusosan alakerran käytävä ei vaurioitunut palossa. Taustalla on uuden majoitusosan ulko-ovi, jonka lasit rikottiin pelastustyön aikana.

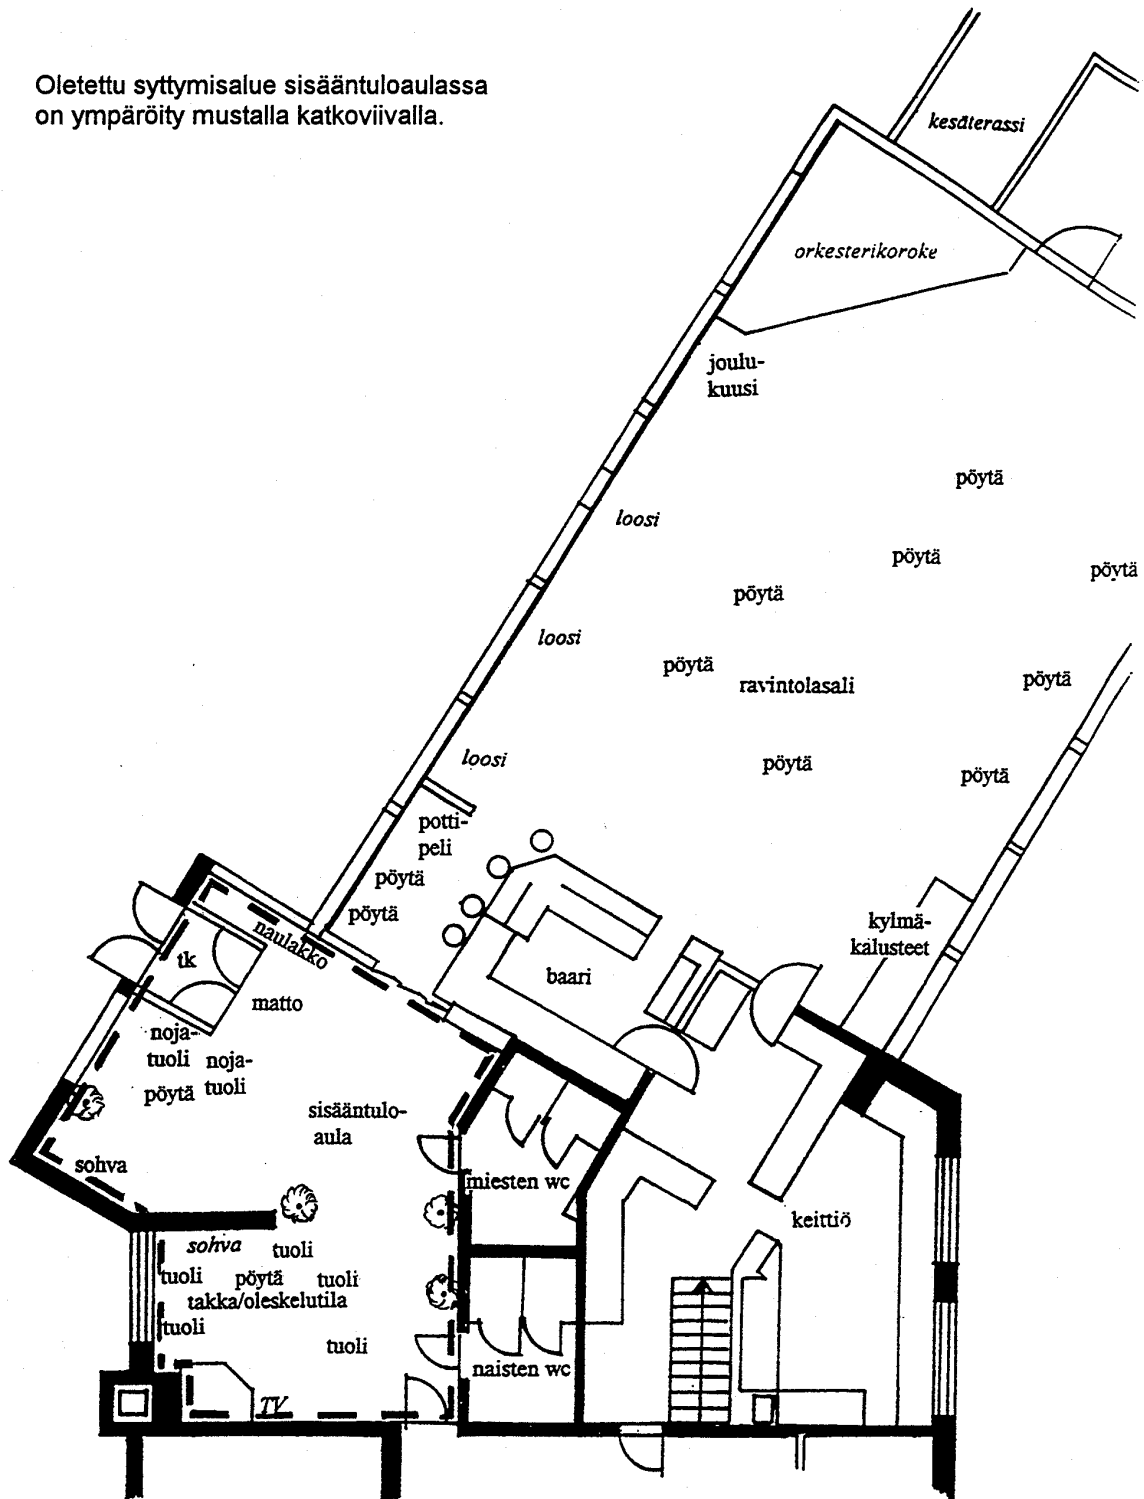
## Eurooppa 4 –hotellin palossa tuhoutunut ravintola ja sisääntuloaula

Oletettu syttymisalue sisääntuloaulassa on ympäröity mustalla katkoviivalla.

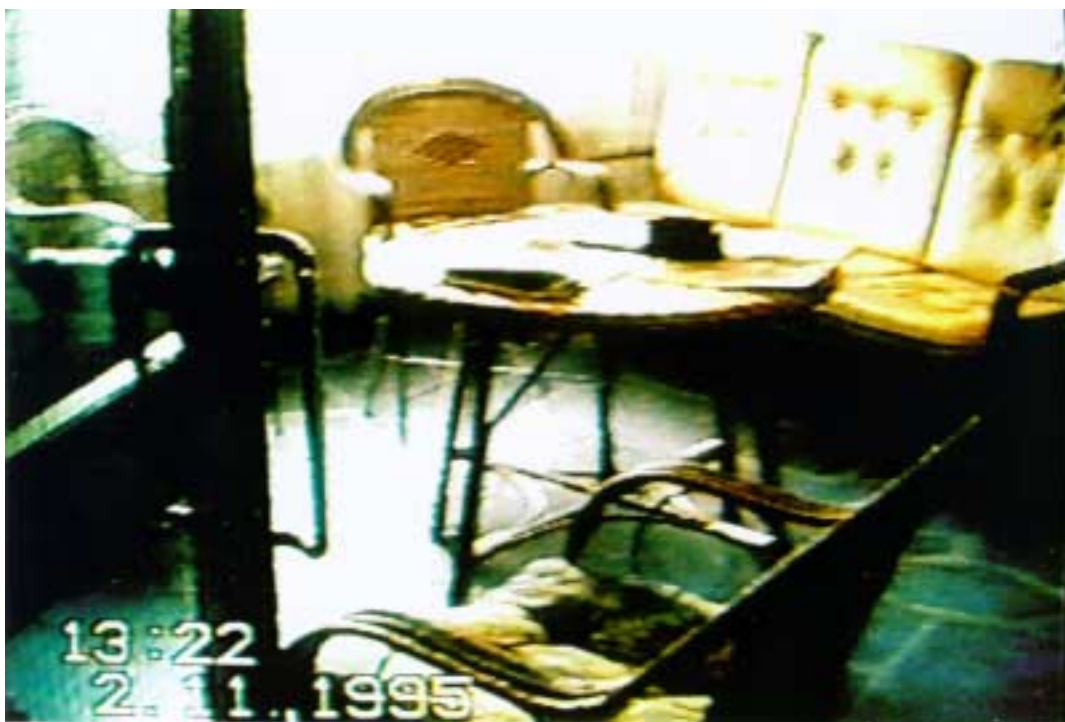
2.11.1995 kuvatulta videonauhalla otettu valokuva sisääntuloaulan takkahuoneesta kuvattuna vanhan majoitusosan käytävään johtavalta palo-ovelta, joka erottuu auki-asennossa kuvan vasemmassa reunassa.

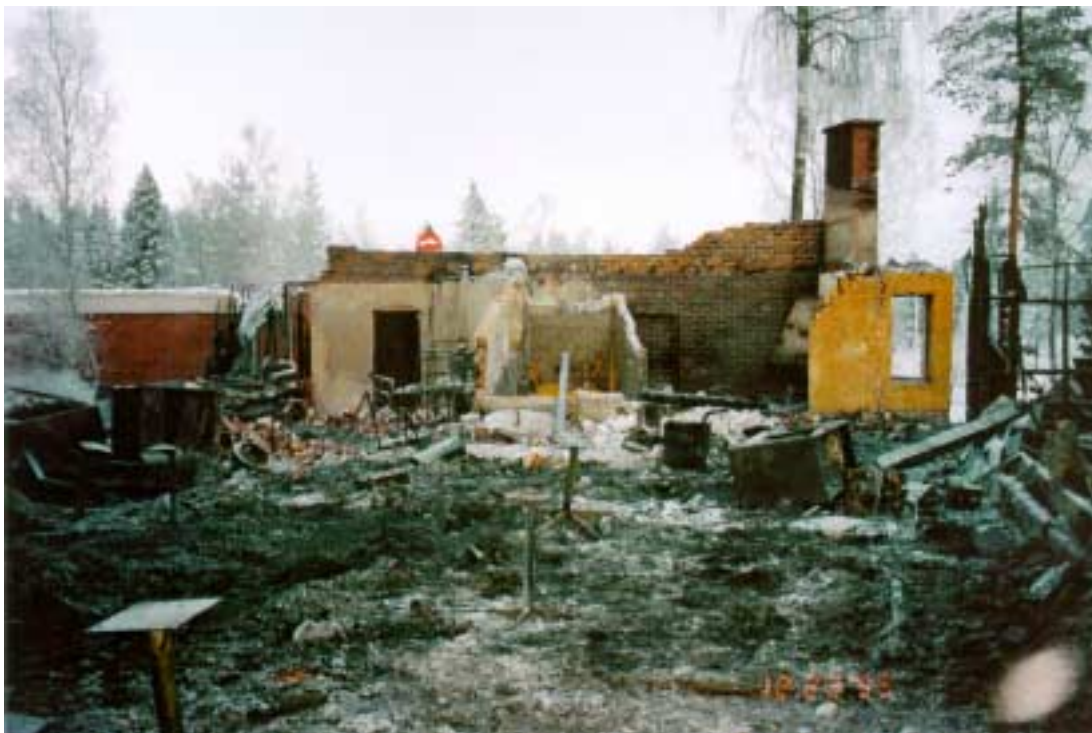
Tuhoutunut ravintola kuvattuna salin suunnasta sisääntuloaulan suuntaan, joka on sijainnut keltaisen tiiliseinän kohdalla.

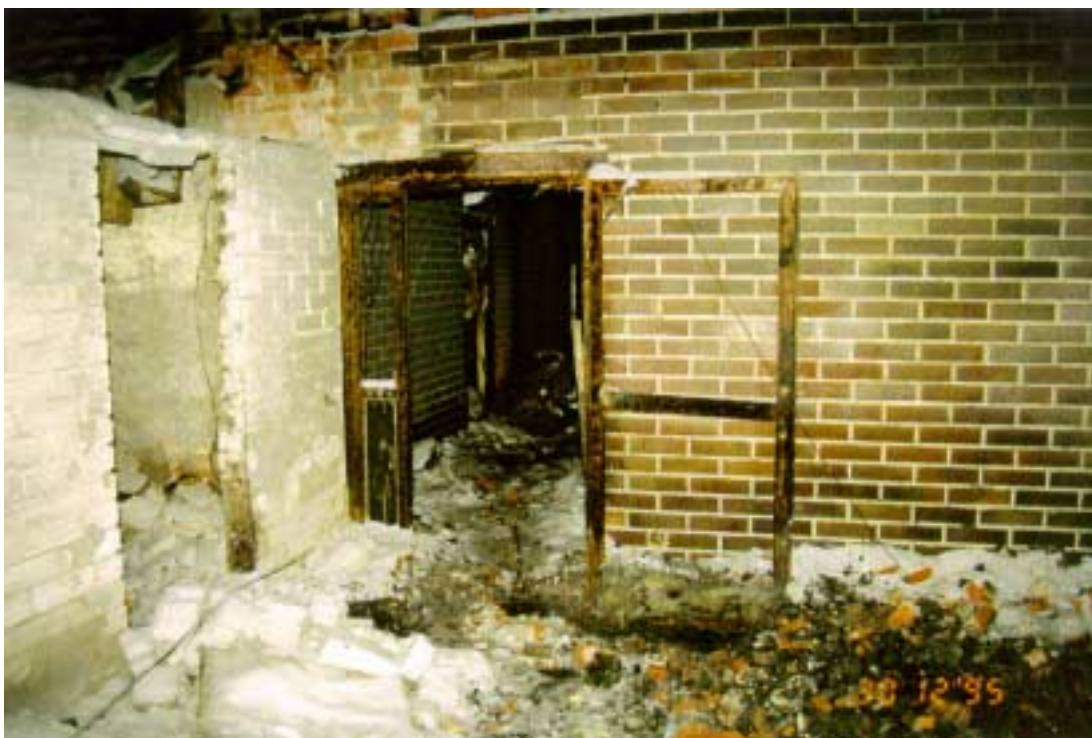
Sisääntuloaulan vieressä olleen takkahuoneen ja vanhan majoitusosan käytävän välissä palon aikana ollut palo-ovi. Vertaa 2.11.1995 kuvatulta videonauhalla otettuun valokuvaan auki olleesta palo-ovesta kohdassa 3.5.

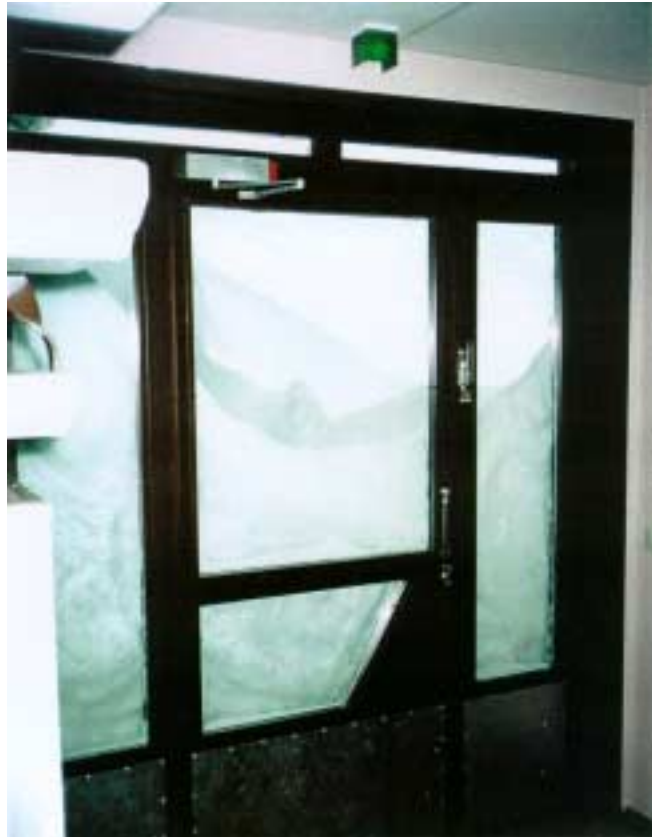
Esimerkki erään hotellin poistumistien käytön estävästä tilanteesta 1997: lumivalli on kasaantunut puolentoista metrin korkuiseksi kinokseksi oven eteen.

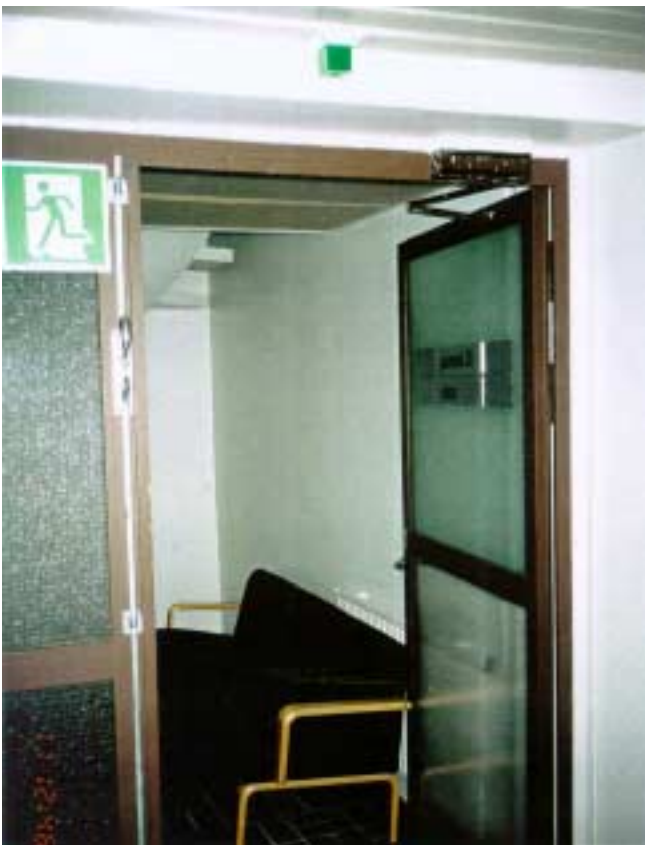
Esimerkki sohvalla auki kiilatusta hotellin palo-ovesta 1997. Hotellin poistumisteiden merkkivalot sammuiivat suoritetun tarkastuksen aikana sähkökatkoksen yhteydessä.
