## Raportti alustavasta tutkinnasta

L2013-E1

# Ultrakevyen lentokoneen lento-onnettomuus Orivedellä 8.5.2013

Rans Coyote II ES

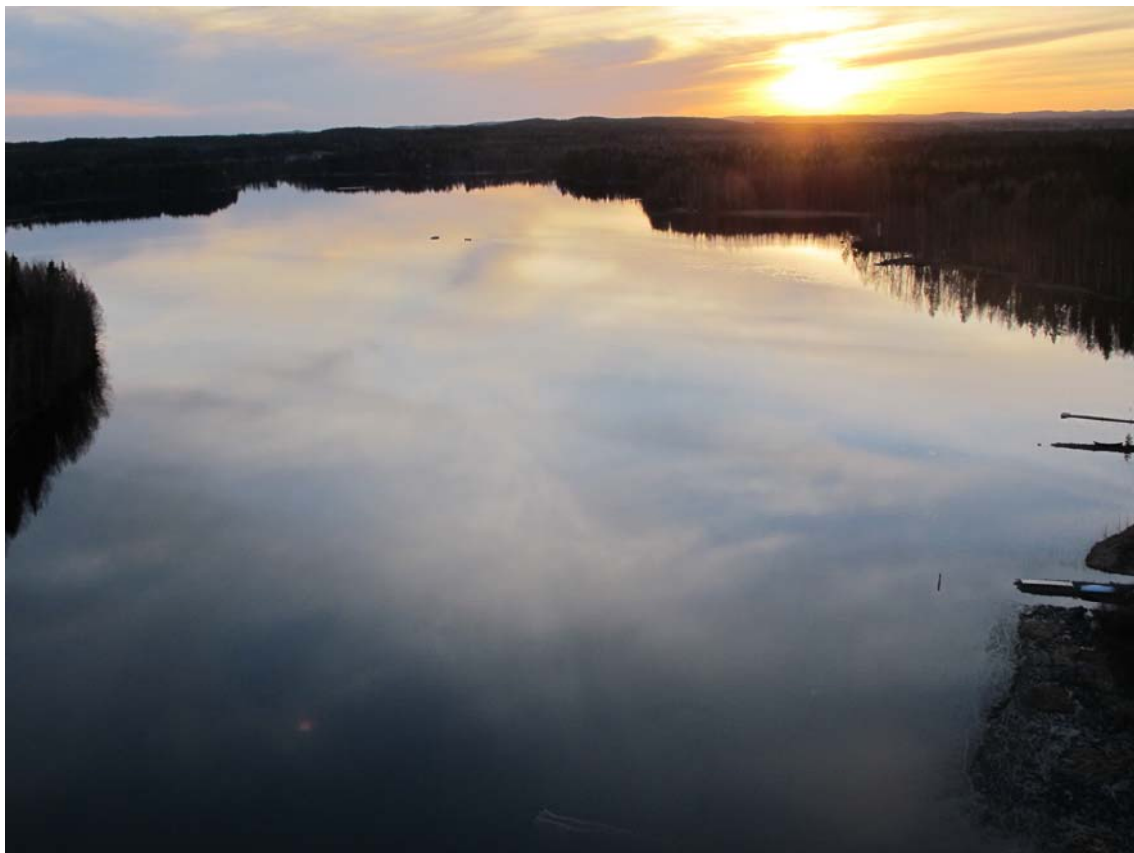
*Kuva 1. Onnettomuuspaikka kuvattuna lääkärihelikopterista. Kuva on otettu laskeutumissuunnassa 17.33 UTC. Kuva: Ilkka Virkkunen.*

Onnettomuushetkellä Tampere-Pirkkala lentokentällä lämpötila oli +18 °C. Aurinko paistoi pilvettömältä taivaalta ja tuulen nopeus oli alle 2 m/s. Ohjaajan kertoman ja myöhemmin lääkärihelikopterista otetun kuvan perusteella onnettomuuspaikalla on ollut tyyntä. Vesi oli onnettomuuden ajankohtana vain muutaman asteen lämpöistä.

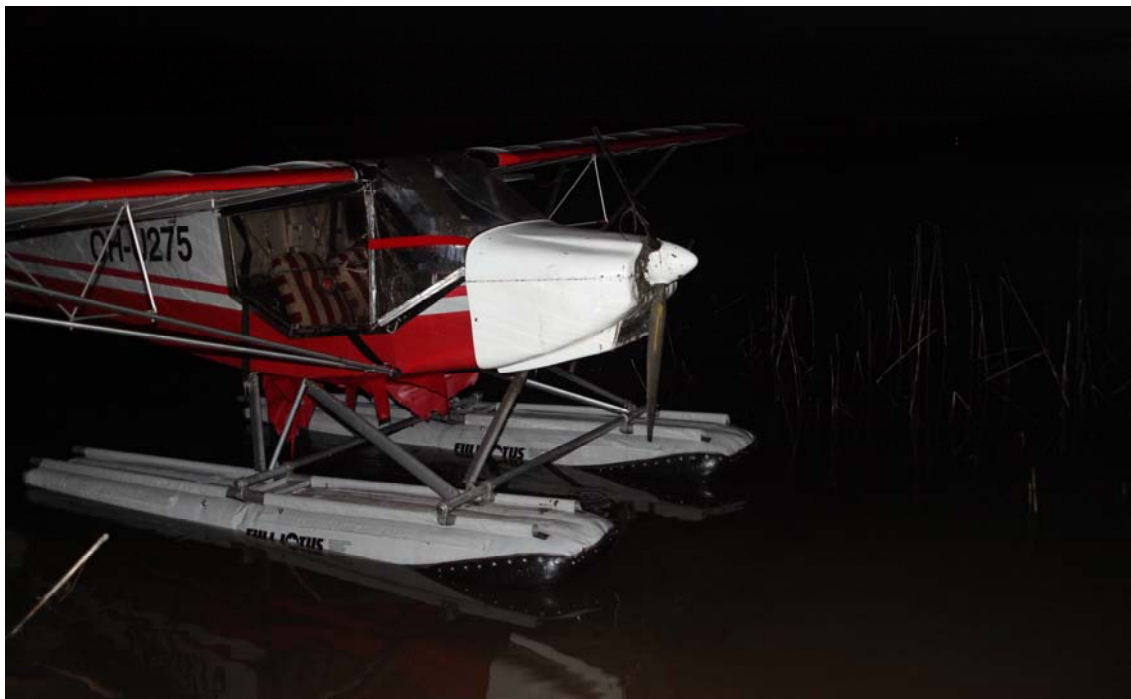
Lentokoneelle tuli onnettomuudessa vähäisiä vaurioita. Lentokone pyörähti veteen osumisen seurauksena ympäri ja jäi kellumaan ylösalaisin. Poliisin ottamien kuvien perusteella potkurin yksi lapa oli katkennut, luultavasti oikeinpäin kääntämisen seurauksena.

Kuva 2. Lentokone oikeinpäinkääntämisen jälkeen. Kuva: Poliisi.
