Lento-onnettomuus Selänpään lentopaikalla 16.7.2023

L2023-02

Tutkinnan tunnus: L2023-02
Tutkintaselostus 7/2024
ISBN: 978-951-836-669-3 (PDF)
ISSN: 2341-5991

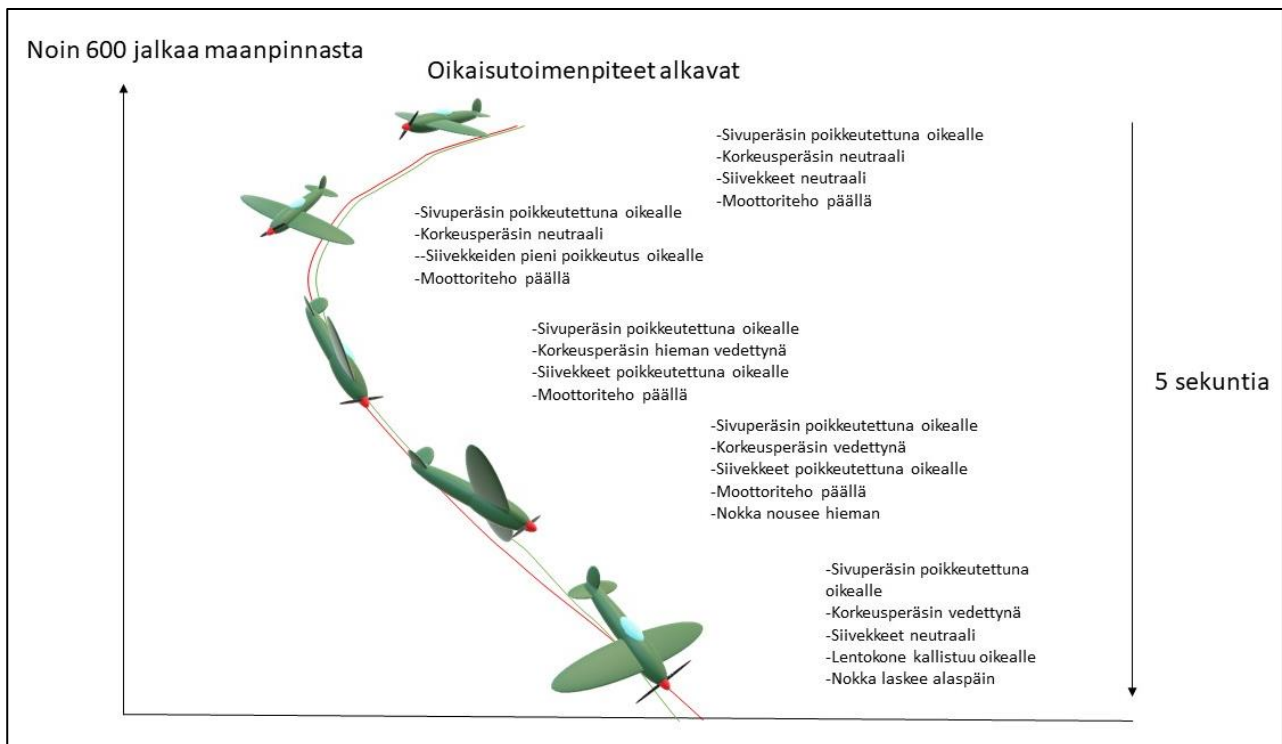
Noin 40 sekuntia ennen maahansyöksyä ohjaaja aloitti 270 asteen nousevan kaartoliikkeen. Kaartoliikkeen puolella välissä lentokoneen lentorata muuttui laskevaksi ja kaarron lopussa lentokorkeus oli noin 300 jalkaa lentopaikan yläpuolella. Tästä liikkeestä ohjaaja siirtyi suoraan pystynousuun. Ohjaaja oli pitänyt tässä vaiheessa ohjaussauvaa vedettynä 13 sekuntia, joka vähensi sen liike-energiaa. Pystynousun aikana ohjaaja teki kaksi lentokoneen pituusakselin⁶ suuntaista oikeanpuoleista 360 asteen pystykierrettä. Pystykierteet eivät olleet pituusakseliin nähden puhtaita, vaan lentokoneen nokka teki ympyrämäistä liikettä. Viimeisen pystykierteen lopussa lentokoneen nopeus hidastui lähelle nolaa. Tämän jälkeen lentokone ohjattiin vasemmanpuoleiseen lattakierteeseen. Lentokorkeus oli lattakierteen alkaessa noin 1200–1300 jalkaa. Lentokone pyöri pystyakselin⁷ ympäri noin neljä ja puoli lattakierrettä. Lentokoneen nokka teki poikkiakselin⁸ ympäri heiluvaa liikettä pyörimisen aikana. Nokka nousi pyörimisen aikana mahdollisesti horisontin yläpuolelle ja välillä jyrkästi horisontin alapuolelle. Yhden 360 asteen pyörähdysten kesto oli noin 2,5–3 sekuntia. Ohjaaja aloitti oikaisutoimenpiteet lentokoneen pyörähdettyä noin neljä kierrosta. Korkeus maan pinnasta oikaisutoimenpiteiden alettua oli noin 600 jalkaa. Ohjaaja aloitti oikaisun

poikkeuttamalla sivuperäsintä pyörimisen vastasuuntaan, eli oikealle ja asettamalla korkeusperäsimen sekä siivekkeet neutraaliin tilaan keskiasentoon. Hetkeä myöhemmin hän poikkeutti siivekkeet oikealle korkeusperäsimen ollessa neutraalissa tilassa. Sivuperäsin pysyi poikkeutettuna oikealle. Oikaisutoimenpiteet alkoivat viisi sekuntia ennen maahansyöksyä. Lentokone jatkoi pyörimistään pysty akselinsa ympäri noin 120–150 astetta oikaisutoimenpiteiden alettua. Pyörimisliikkeen loputtua lentokone jatkoi kallistumistaan pyörimissuuntaan vasemmalle noin 10–20 asteen verran. Samanaikaisesti lentokoneen nokka painui alemmas kohti maata. Juuri ennen törmäystä lentokone kallistui vastasuuntaan oikealle. Lentokone osui maahan lähes pystyasennossa hieman oikea siipi edellä korkeusperäsin täysin vedettynä, sivuperäsin hieman oikealle poikkeutettuna. Ohjaaja asetti moottorin tyhjäkäynnille noin sekunti ennen törmäystä.

Kuva 2. Lattakierteen oikaisuyritys vaihe vaiheelta. (Kuva: Otkes)

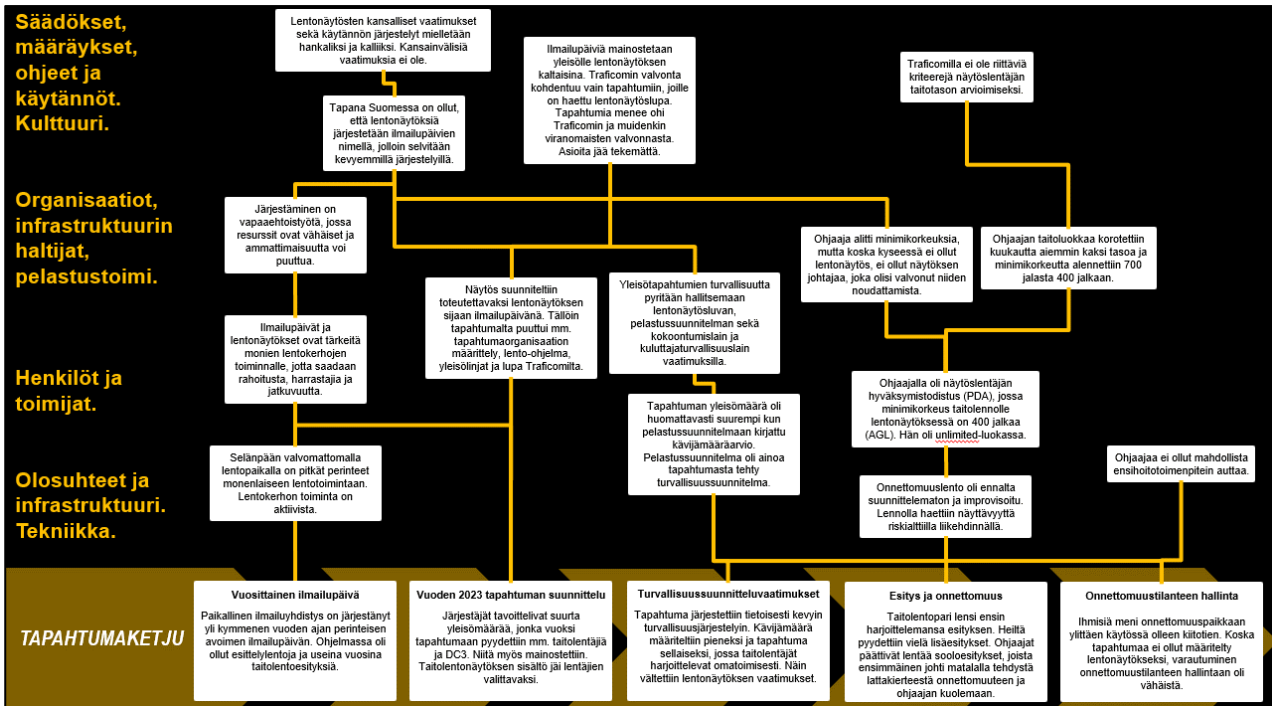
Kuva 3. L2023-02 Accimap-analyysikaavio. (Kuva: OTKES)
