Lotsbåt L-242 (FIN), kantring och förlisning i Finska viken söder om Emsalö 8.12.2007

FÖRORD

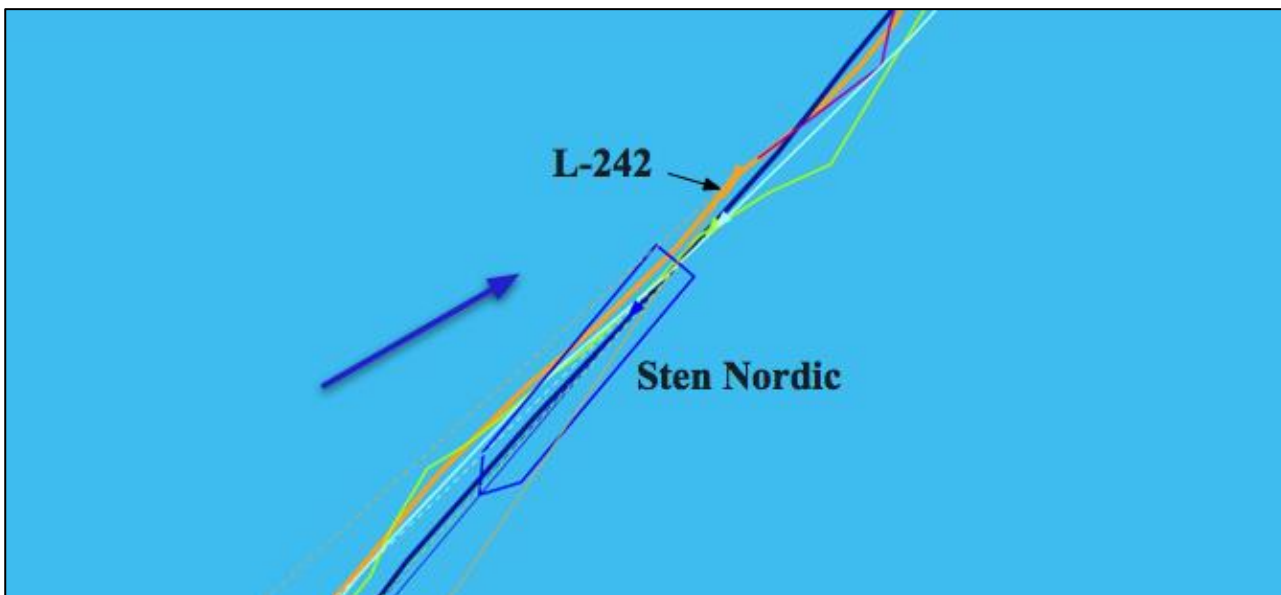
Bild 1. Klockan 16.55.18 körde lotsbåt L-242 efter MT Sten Nordic. Den rådande utbredningsriktningen för de långa vågorna anges med mörkblå pil. Den mörkblå linjen illustrerar MT Sten Nordics färd och den ljusblå MT Sten Nordics förriktning. Den orangea linjen är den rutt som lotsbåt L-242 åkte och som genererats av VTS-systemet. Den gula färgen visar att den positionsinformation som getts av GPS-lokalisatorn i båtens inspelare, vilken inte är tillräcklig tillförlitlig för att bedöma positionen. (Bild: Finnpilot Pilotage Ab)

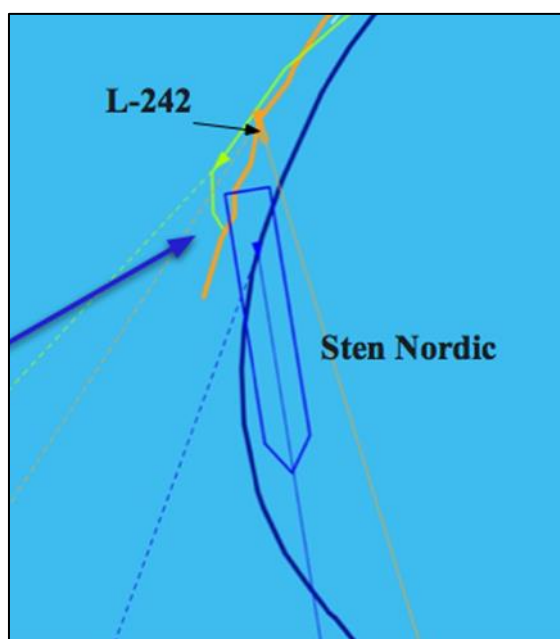
Bild 2. Klockan 16.56.19 följde lotsbåt L-242 MT Sten Nordic, som vände, och strävade efter att komma till dess vänstra sida. MT Sten Nordics vändning till vänster utsatte lotsbåten för diagonala havsvågor. (Bild: Finnpilot Pilotage Ab)

Vid vändningen träffade vågorna MT Sten Nordics skrov och de började bli brantare och på samma gång högre. Växelverkan mellan den diagonala sjögången, skrovet på fartyget i rörelse och den sjögång som riktade sig mot fartyget ledde till att periodiska branta och höga vågor bildades bakom MT Sten

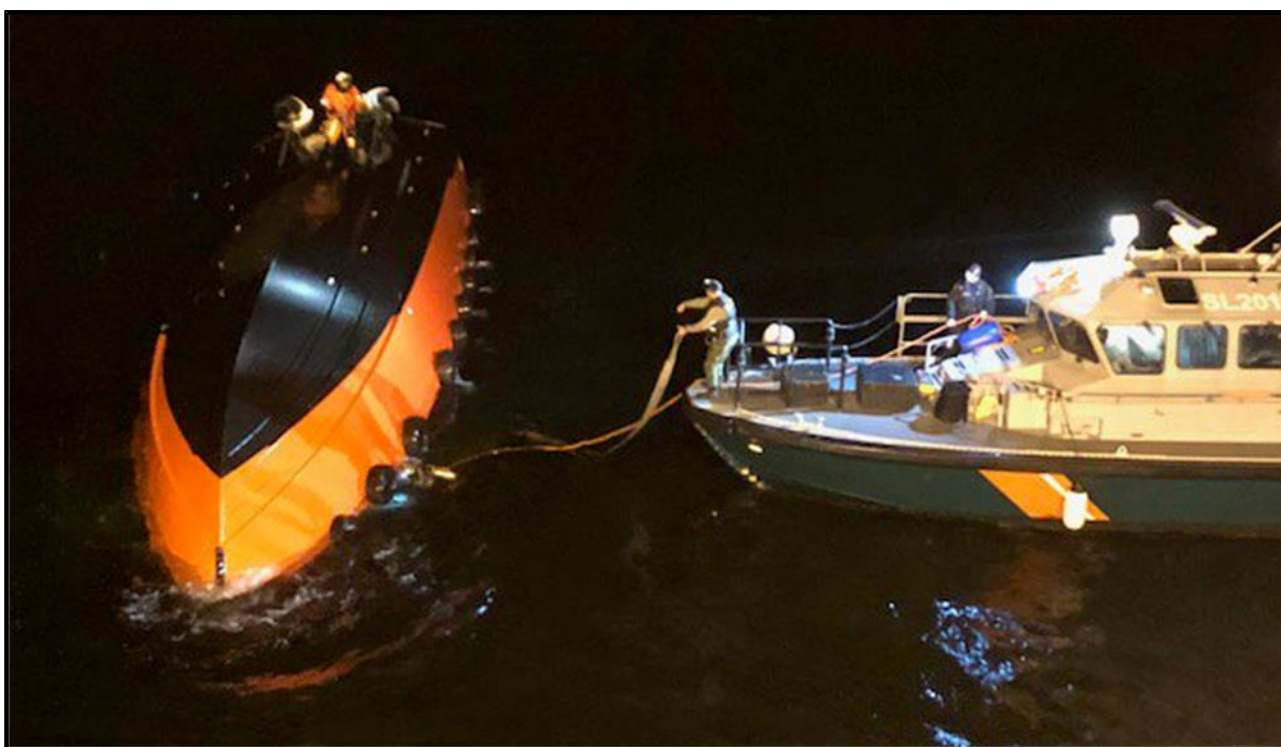
Bild 3. Lotsbåt L-242 kantrade först till sidan och vände sedan upp och ner. Gränsbevakningsväsendet patrullbåt (SL201) fungerade som stödfartyg för dykarna. (Bild: Finska vikens sjöbevakningssektion, Gränsbevakningsväsendet)

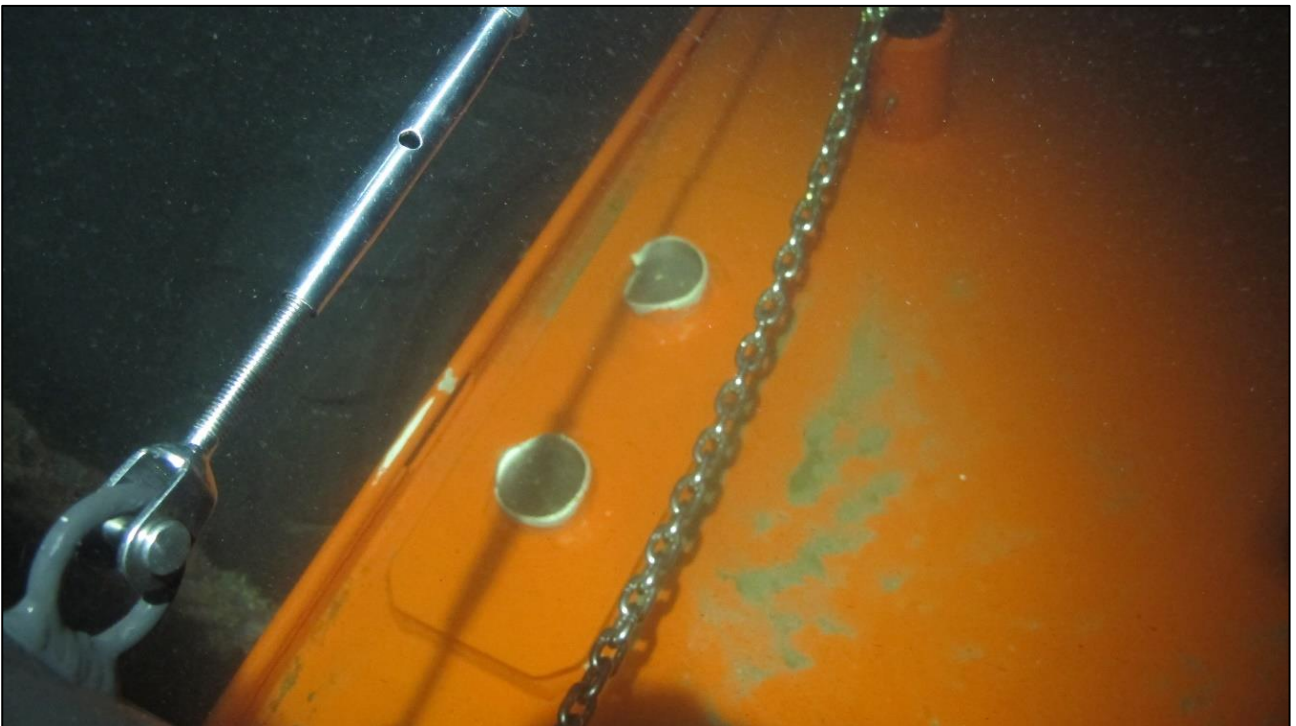
Bild 6. Den bortrivna vänstra akterpollaren på lotsbåt L-242. (Bild: OTKES)

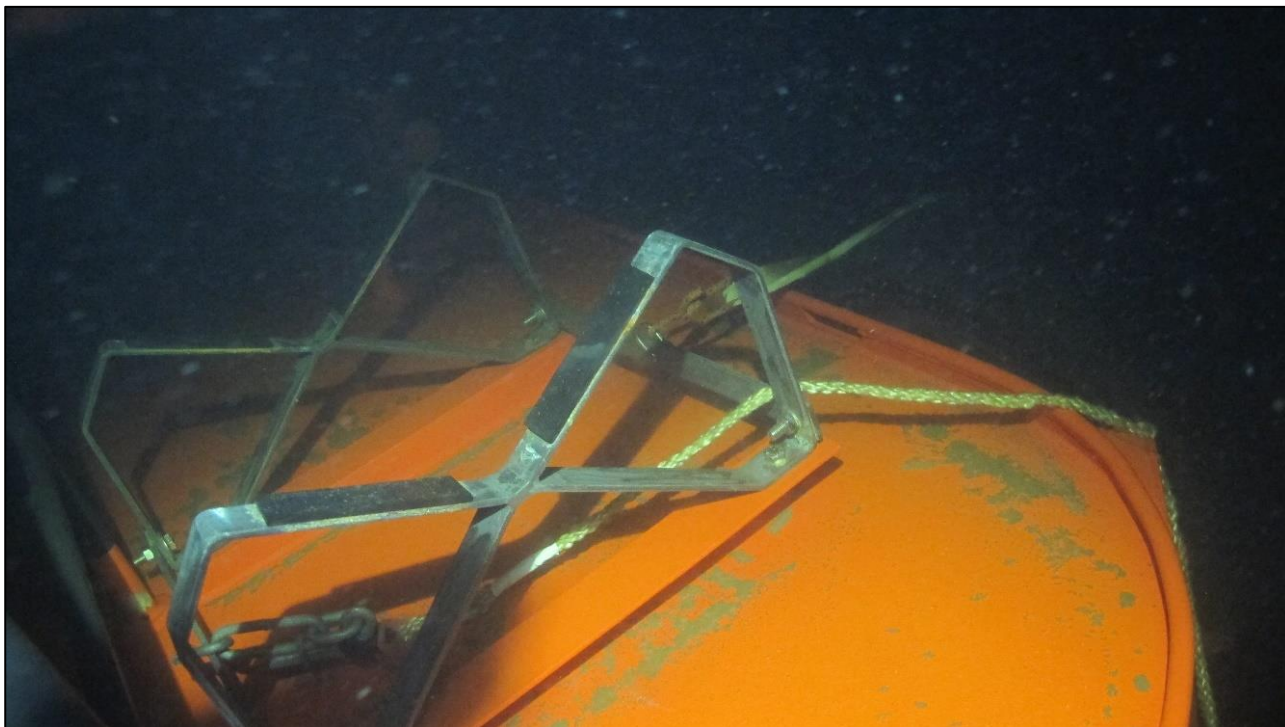
Den livflotte som funnits i höger akterhorn på vraket hittades på havsbotten ungefär 10 meter bakom vraket med flottens utlösningssband delvis utlöst. Livbojen på den bakre väggen av styrhytten var på plats och hade delvis krossats. Därtill hade den radioantenn som befunnit sig till vänster i styrhytten lossnat från sitt fäste och den hängde i en tråd. Inga hål påträffades på vraket och det konstaterades att de fyra lyftöglorna på dess skrov var i skick. Vrakets kantskydd var hela och på plats och inga spår på kollision upptäcktes på skrovets eller styrhyttens strukturer.

Bild 7. Den tomma ställningen för lotsbåt L-242:s livflotte. (Bild: OTKES)

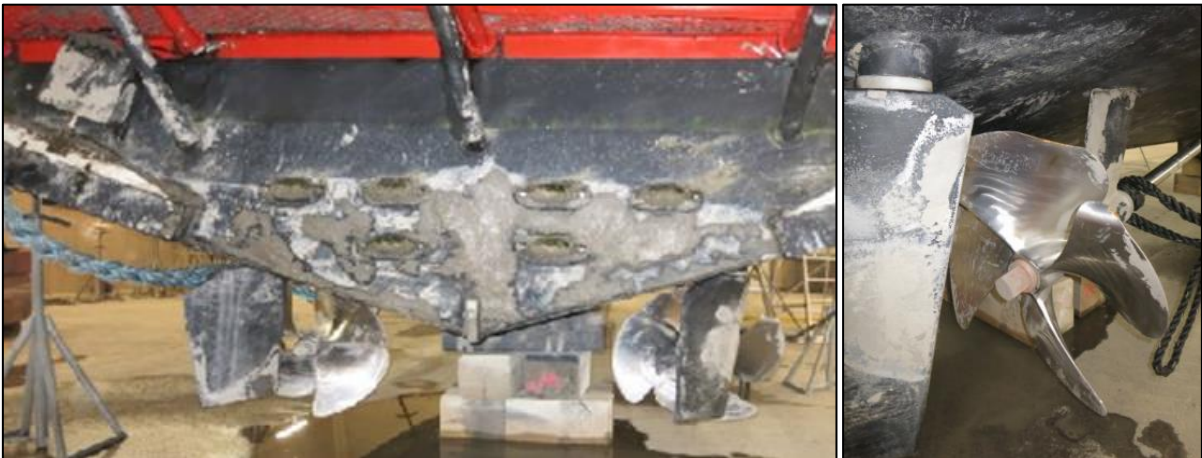
Bild 13. Rodren var i extremposition till vänster. I ändan av högre propellers två blad fanns det en liten böjning. Trimplanen befann sig i sin fack. (Bild: OTKES)

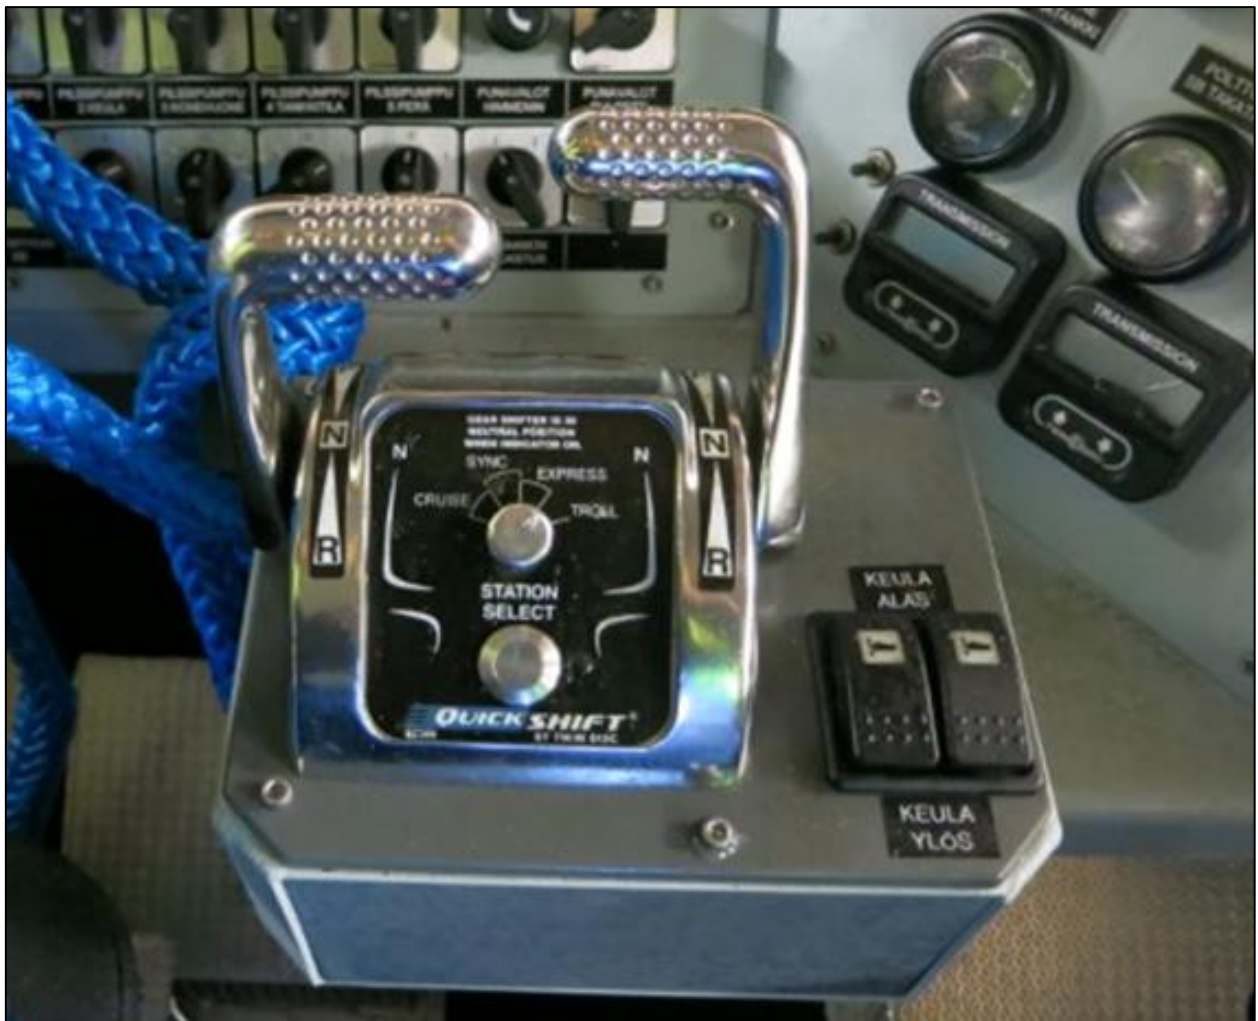
Båtens roder var vänt till vänster. Maskintelegrafens visade en effekt på 20 % framåt för höger huvudmaskin och ett neutralt 0 %-läge för vänster huvudmaskin.

Bild 15. Vad gäller positionen för styrhandtagen var kopplingen för vänster motor i noll-läge, medan kopplingen för högre motor visade på en effekt på ungefär 20 % framåt. (Bild: OTKES)

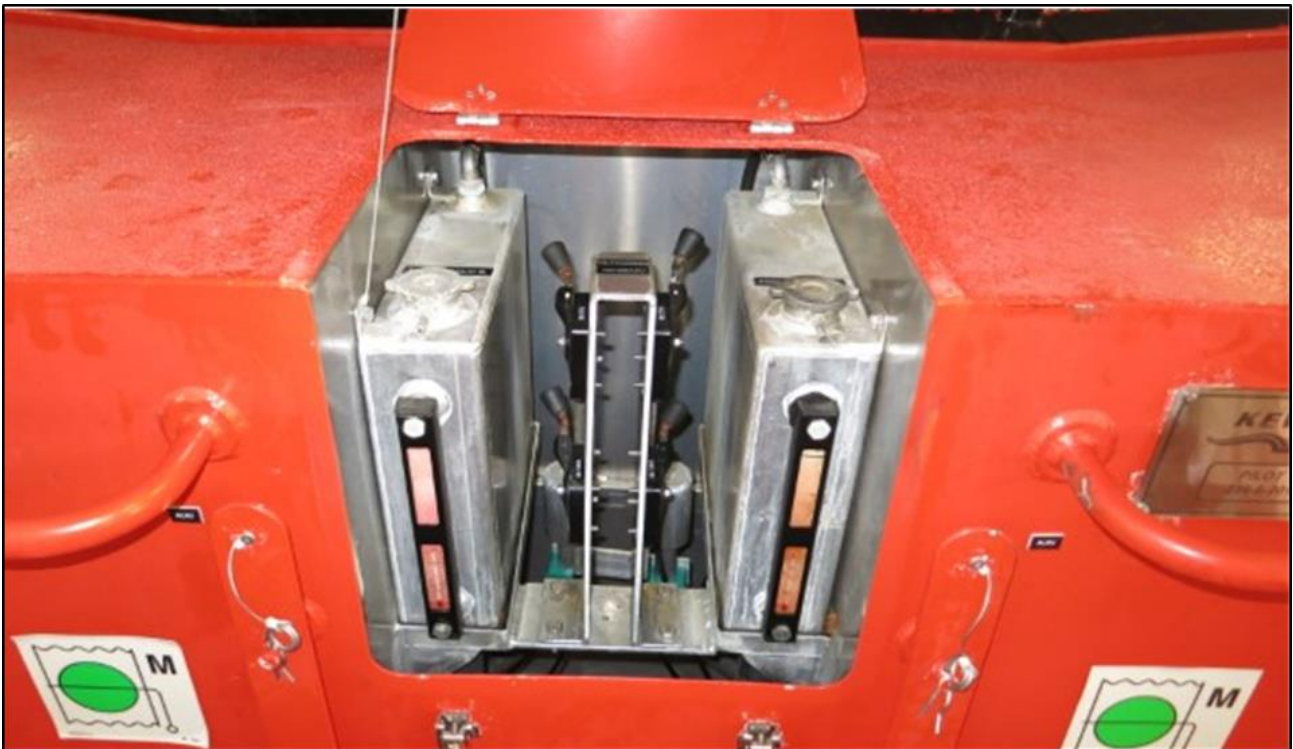
Bild 16. Bränsletankarnas snabbstängningsventiler och stängningshandtagen för luftintagsöppningarna i maskinrummet. (Bild: OTKES)

Luftintagsöppningarna i maskinrummet fanns genast bredvid luftintaget för huvudmaskinerna och de var helt öppna. Övriga ventilationsrör i de olika sektionerna av skrovet var utrustade med slangspärrmekanismer. I bränsletankarna fanns ventilationsventiler som stängs enligt höjningsprincipen, vilka utifrån granskningen fungerade enligt användningssyftet. Apparaterna och utrustningen i tankutrymmet i akterdelen av maskinrummet var på plats. Bränsletankarna i tankutrymmet var helt hela.

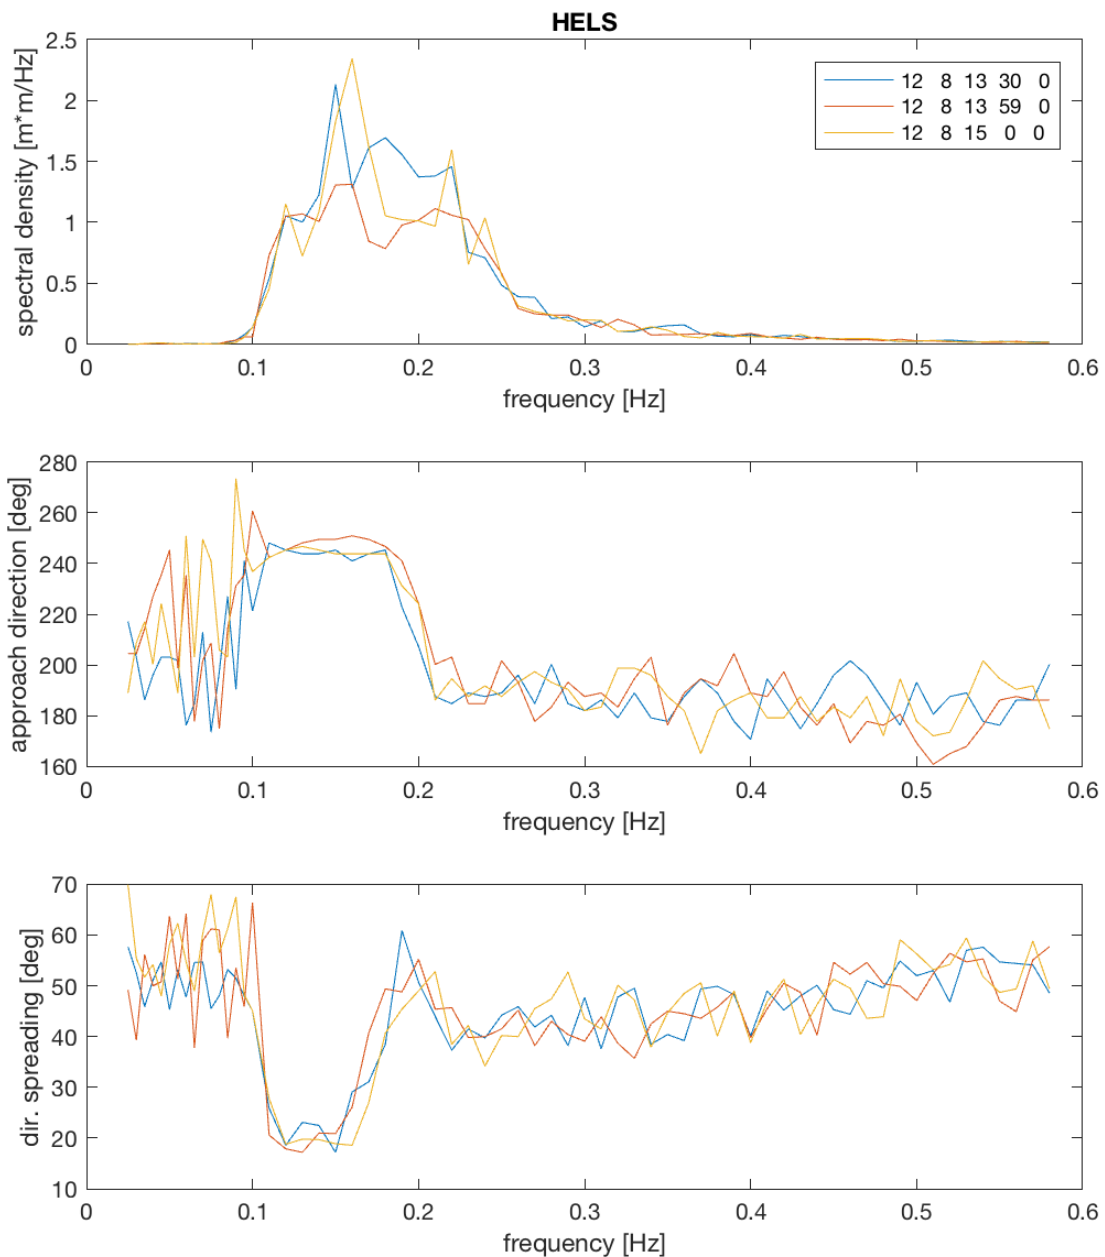
Bild 20. Enligt Meteorologiska institutet var sjögången tvåsidig. De längre vågorna, vilka är viktigast med tanke på olyckan, ubredde sig från en riktning på 240 grader. De kortare vågorna utbredde sig från en riktning på 180 grader. Tiderna i tabellen är UTC-tider. (Bild: Meteorologiska institutet)

Bild 20 visar tre vågserier som mättes på olycksdagen med vågbojen i Finska viken. Längden på varje serie är 26 minuter. I enlighet med bilden avslutades mätningen av vågserierna kl. 15.30, 15.59 och 17.00 (tiderna i lokal tid UTC +2). Den sista vågserien motsvarar händelsetiden för olyckan, då det kan förmodas att vågförhållandena på olycksplatsen väl motsvarar den uppmätta vågserien.

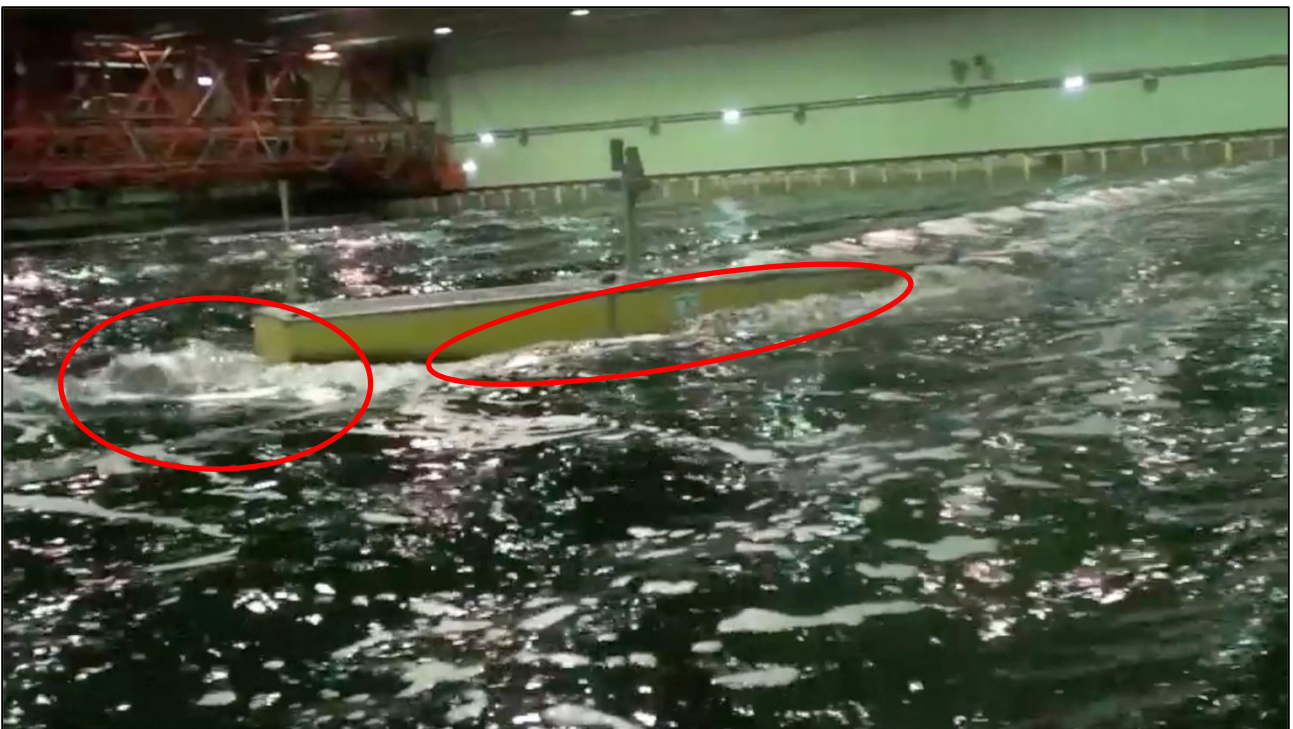
Bild 21. Ro-Ro-modellbåten i oregelbundna långkammiga vågor i multifunktionsbassängen i Otnäs. Topparna på de branta och höga vågorna går i så gott som samma riktning som modellfartyget. Därtill rådde en turbulent strömning bakom fartygsmodellen, vilken orsakats av den roterande propellern, det vända rodret och det svängande skrovet. Samma typ av fenomen har sannolikt ägt rum bakom MT Sten Nordic. (Bild: Aalto-universitetets sjöteknik)

Utifrån granskningen kan det bevisas att då vågorna träffar MT Sten Nordics skrov, ändras de till brantare vågor, då de på samma gång ökar i höjd. Växelverkan mellan den diagonala sjögången och fartyget i rörelse och den våg som fartygets skrov orsakade, leder till att

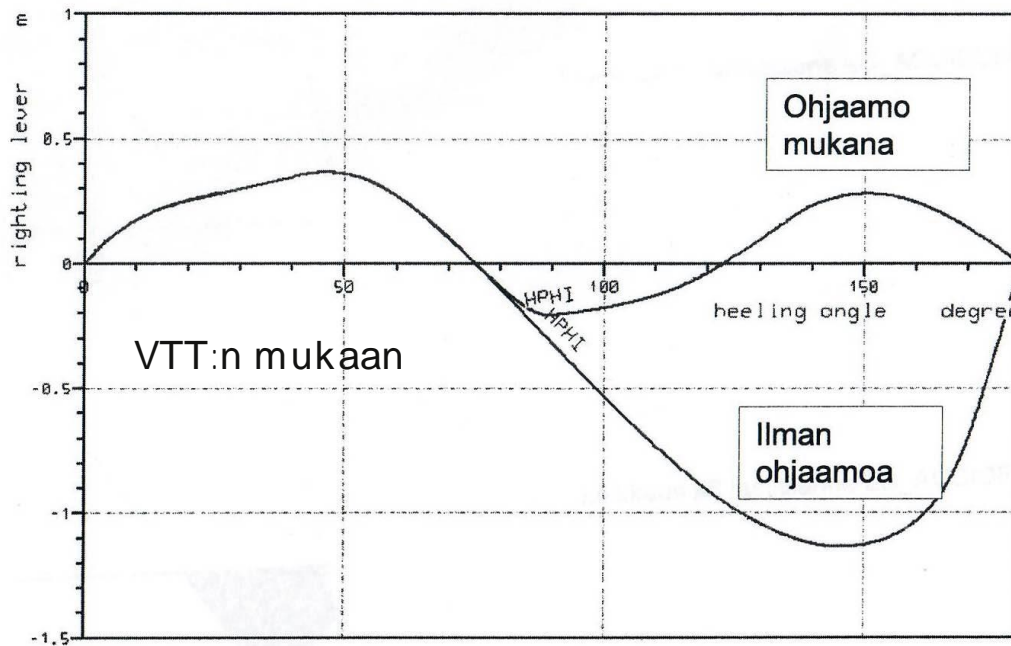
Under olyckskvällen följde lotsbåten MT Sten Nordic, som höll på att svänga, och försökte förflytta sig till skydd till vänster om fartyget för att hämta lotsen. Enligt observationerna gungade båten några gånger under en stund på de höga och branta vågorna (3–4 gånger) innan den kantrade på sin sida på ett avstånd på 20...30 meter och i en vinkel på ungefär 45 grader från MT Sten Nordics akter på fartygets vänstra sida. Krängningsvinkeln för den kantrade lotsbåten har varit ungefär 120 grader, vilket framgår av grafen över båtens rätande hävarm, det vill säga av GZ-kurvan (bild 24).

Bild 24. På bilden framgår det av den hela lotsbåtens GZ-kurva att den kantrade båtens krängningsvinkel är 124 grader. Displacementvolymen på båtens styrhytt håller båten flytande på sidan. (Bild: VTT / Finnpiilot Pilotage Ab)
