Pikaraitiotien raitiolinjan 15  
raitiovaunujen törmäys Helsingissä  
15.10.2024 ja raitiovaunun törmäys  
päätymuuriin Espoossa 15.11.2024

R2024-02

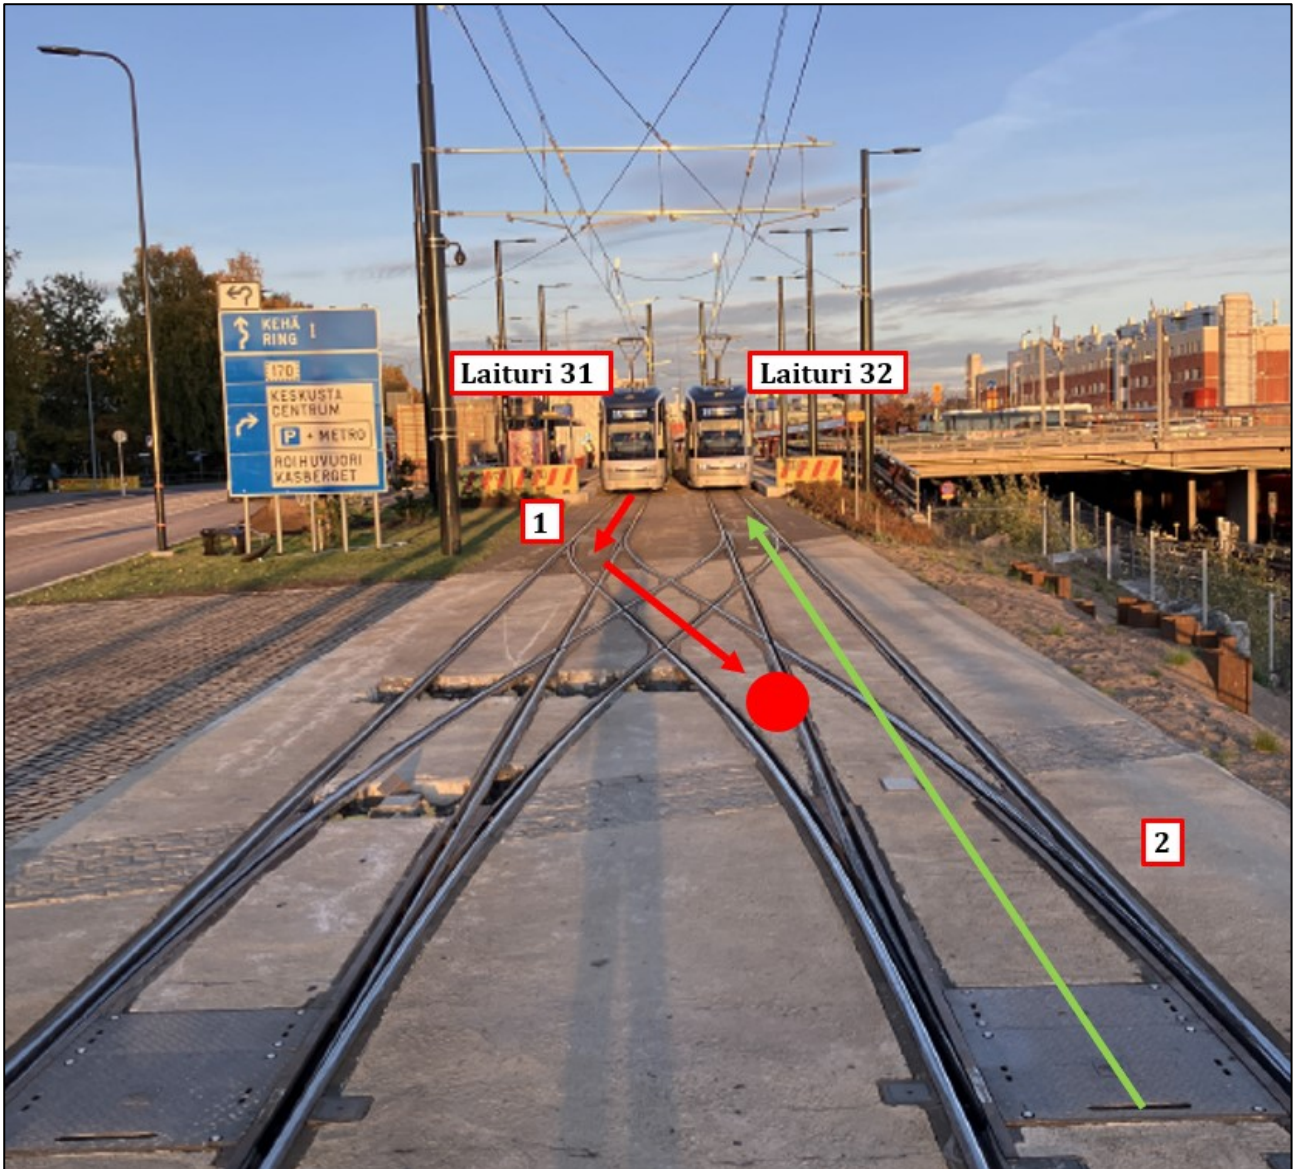
**Kuva 2.** Kuva onnettomuuspaikasta pysäkille saapuneen vaunun 614 tulosuunnasta, reitti merkitty vihreällä nuolella. Vaunu 602 lähti samaan aikaan laiturista, reitti merkitty punaisilla nuolilla. Punainen piste kuvaa kohta, missä vaihteesta V1240B vasemmalle kääntynyt vaunu 602 törmäsi vaunun 614 kylkeen. Vaihte V1240B on merkitty kuvaan numerolla 1 ja vaihte V1237B numerolla 2. (Kuva: Onnettomuustietoinstituutti, merkinnät: OTKES)

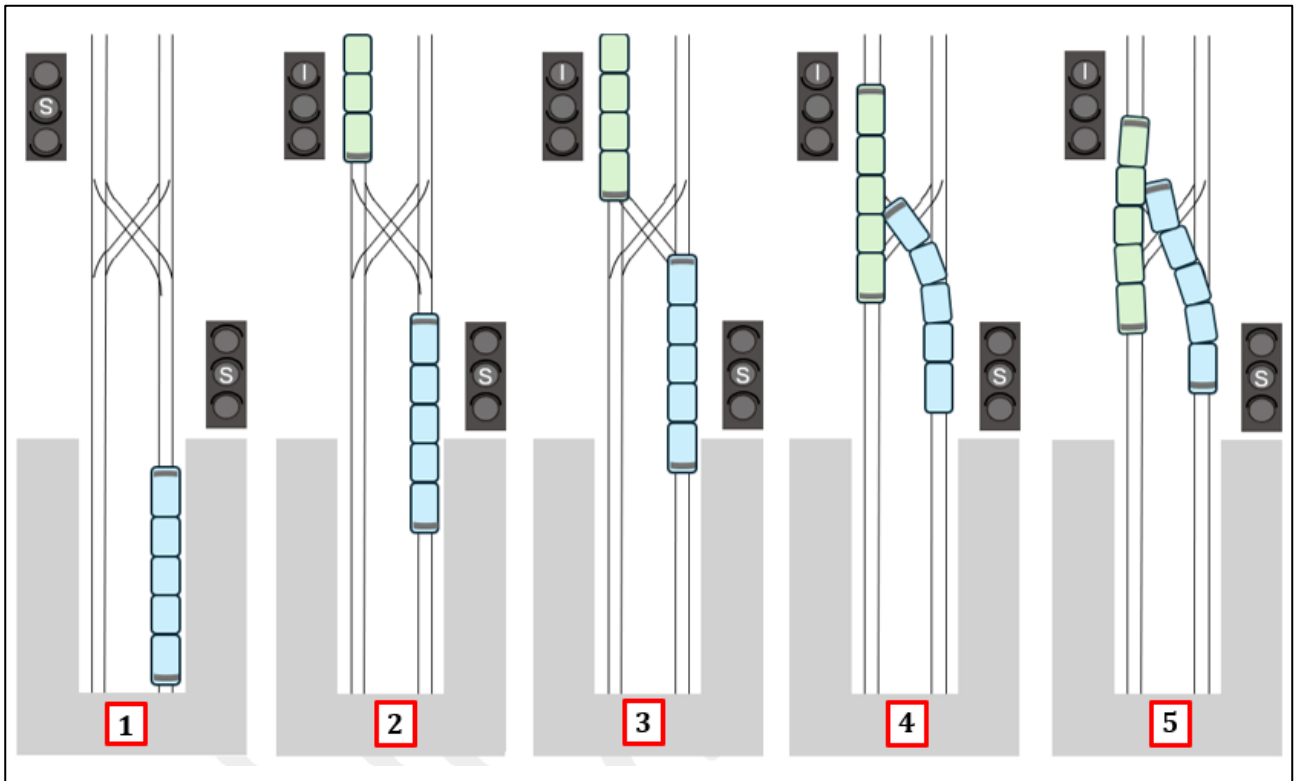
**Kuva 3.** Itäkeskuksen törmäyksen tapahtumaketju. 1.) Raitiovaunun 602 kuljettaja saapuu vaunulle ja tekee lähtövalmistelut. 2.) Kuljettaja lähtee vaunulla 602 liikkeelle pysäkiltä vasten seis-opastetta. Samaan aikaan vastakkaisesta suunnasta saapuu vaihdealueelle raitiovaunu 614, joka saa ajoluvan vaihteista suoraan päätepysäkille. 3.) Vaihde V1240B on järjestelmän toimintalogiikan mukaisesti kääntyneenä vasemmalle ja vaunu 602 ohjautuu vaihteesta kohti vaunua 614. 4.) Vaunu 602 törmää vaunun 614 kylkeen sen kulkusuunnassa 2. ja 3. moduulin väliin. 5.) Vaunu 602 suistuu törmäyksessä kiskoilta ja kallistuu. Vaunut pysähtyvät vaihdealueelle. (Pirros: OTKES)

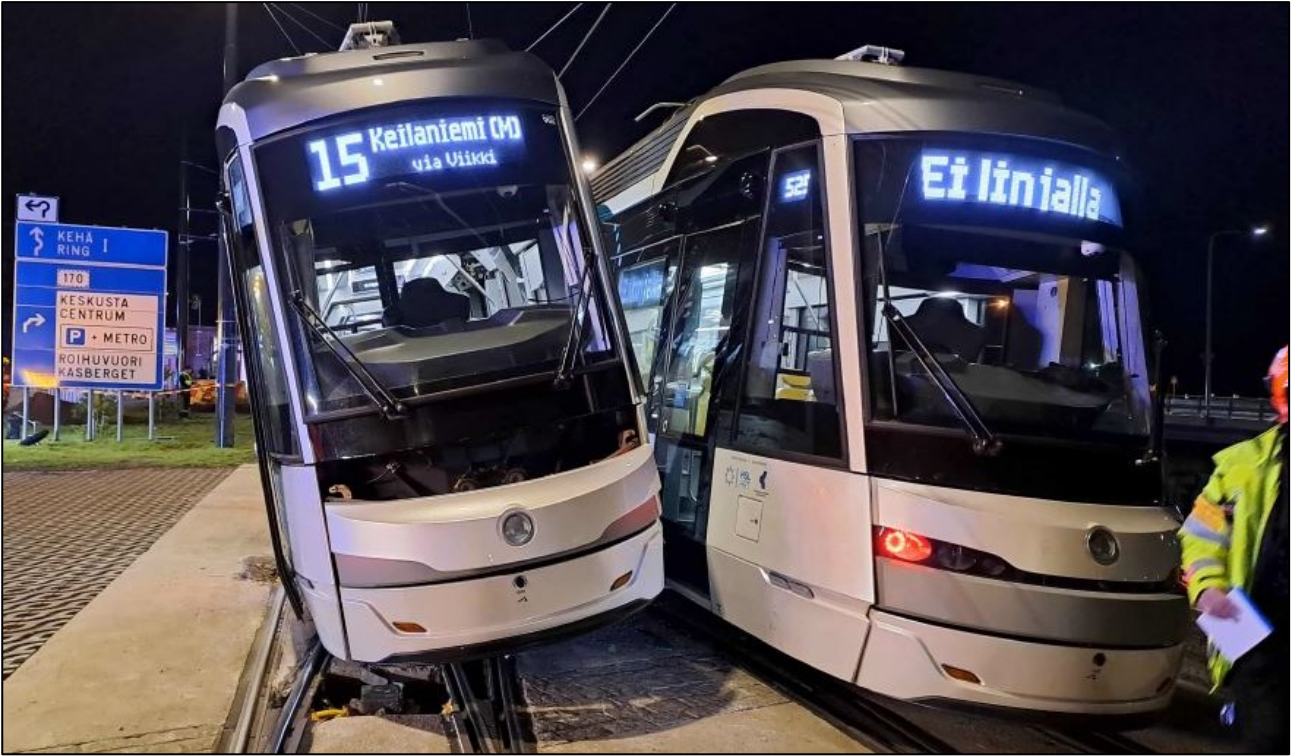
**Kuva 4.** Kuva onnettomuuspaikasta. Kuva on otettu kohti Itäkeskusta, eli samasta suunnasta kuin kuva 2. Pysäköltä lähtenyt vaunu 602 on kuvassa vasemmalla ja Itäkeskukseen saapumassa ollut vaunu 614 oikealla. (Kuva: Poliisi)

Itäkeskuksen onnettomuudessa molemmat vaunut 602 ja 614 vaurioituivat pahoin. Molempien vaunujen kyljet ja vaunun 602 keula kärsivät vaurioita. Lisäksi molempien vaunujen moduulien liikettä ohjaava järjestelmä vaurioitui törmäyksessä. Vaunun 602 korjauskustannukset olivat noin 100 000 euroa. Vaunu 614 oli tutkinnan aikana vielä korjauksessa, eikä sen korjauskustannuksista ollut saatavilla arviota. Lisäksi rata vaurioitui vaihtealueella, mutta sen korjauskustannuksista ei ollut arviota.

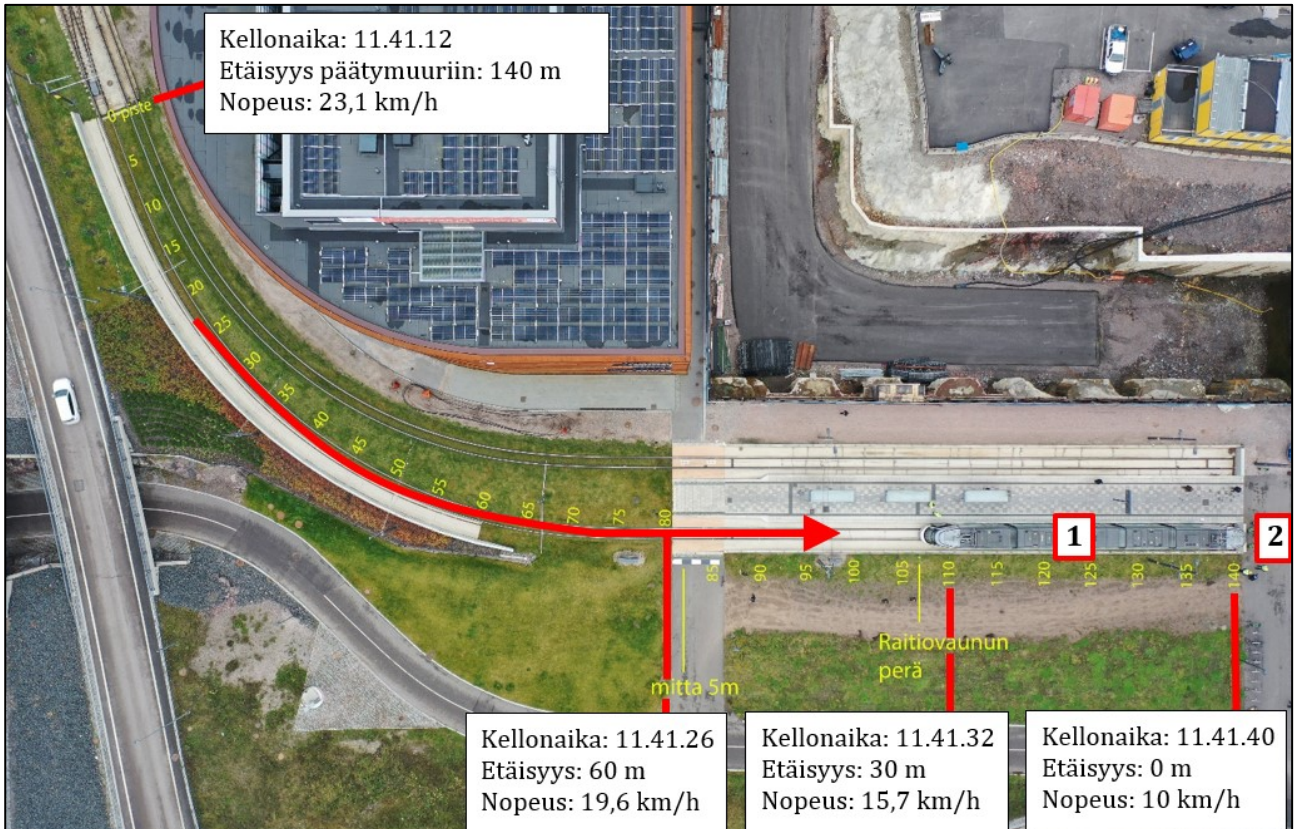
**Kuva 6.** Ilmakuva onnettomuuspaikasta. Päätymuuriin törmännyt raitiovaunu on kuvassa merkitty numerolla 1, päätymuuri numerolla 2 ja vaunun kulkureitti punaisella nuolella. (Kuva: Poliisi, merkinnät: OTKES)

Raitiovaunun törmäyksessä päätymuuriin Keilaniemessä raitiovaunun 618 vahingot rajoittuivat lähinnä vaunun etupään ulkooverhouksen vaurioihin. Raitiovaunun keularakenteeseen on sijoitettu kaksi törmäyksenvaimenninta, jotka toimivat törmäyksessä suunnitellusti ja ottivat vastaan suurimman törmäysenergian ja siten estivät raitiovaunun korirakenteen vahingoittumisen. Vaunu siirrettiin Keilaniemestä Roihupellon varikolle hiljaisella nopeudella ajaen. Vauriokustannukset olivat vaunun osalta noin 4 300 euroa. Lisäksi päätymuurina toimiva graniittikappale siirtyi törmäyksessä pois paikoiltaan, ja sen korjauskustannukset olivat noin 10 000 euroa. Päätymuuri toimi törmäyksessä suunnitellusti.

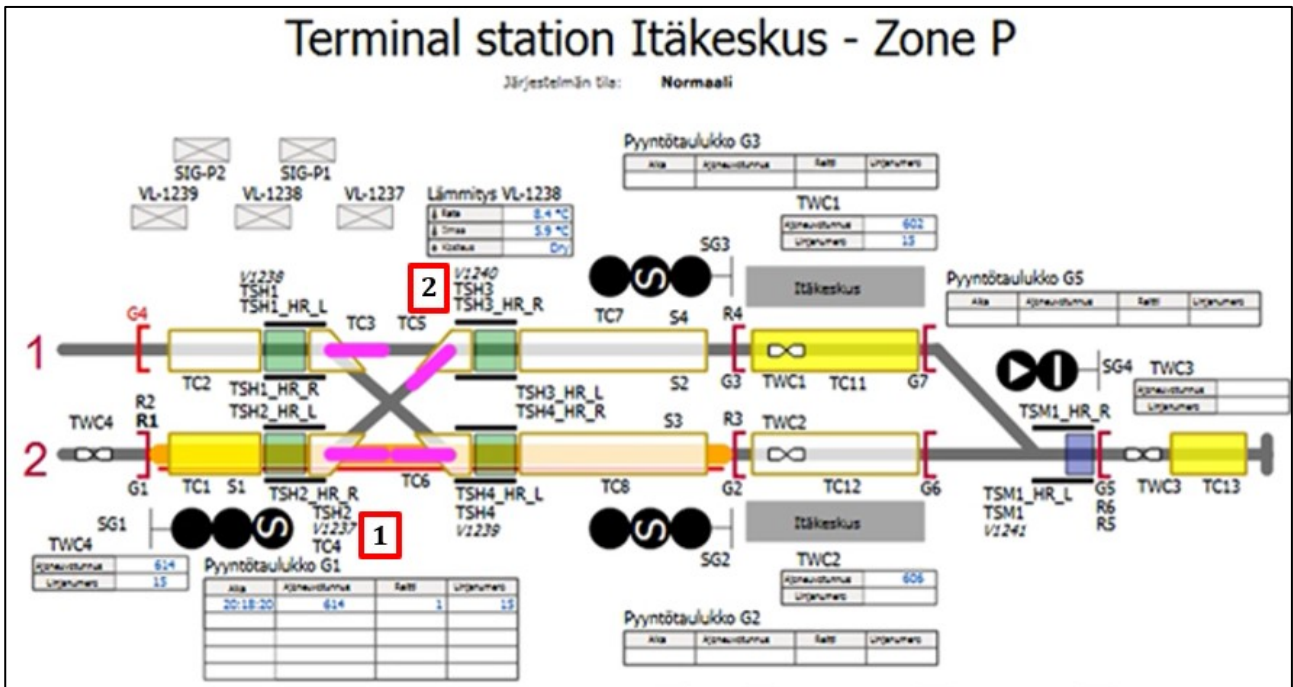
**Kuva 11.** Vaihteiden asennot Itäkeskuksen päätepysäkillä onnettomuushetkellä. Vaihte V1237B (numero 1) on kääntynyt suoraan muodostaakseen saapuvalle vaunulle kulkutien laituriiin 32. Vaihte V1240B (numero 2) on vielä oletusasennossaan vasemmalle kääntyneenä, koska laiturissa olevan vaunun lähtölupapyyntö ei ole välittynyt järjestelmälle. Huomioitavaa on, että vaihdejärjestelmän kaavion raidejärjestely poikkeaa todellisuudesta laiturialueen (tekstit *Itäkeskus*) jälkeiseltä osuudelta. Raiteet päättyvät käytännössä laiturien kohdalle. (Kuva: Pääkaupunkiseudun Kaupunkiliikenne Oy, merkinnät: OTKES)

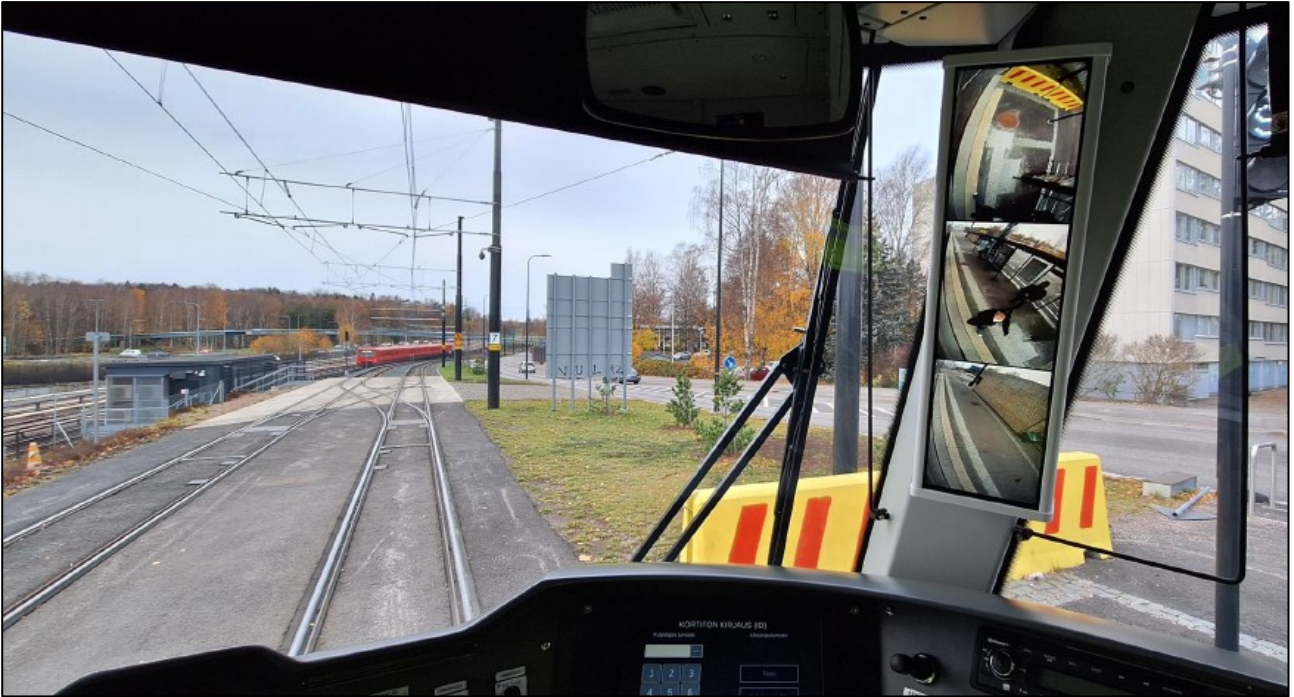
**Kuva 13.** Kuljettajan näkymä Itäkeskuksen pääte pysäkillä laiturissa 31. Lähtöluvan antava ja vaihteiden asennon ilmaiseva opastin näkyy sivuikkunasta. Kuvassa opastin näyttää seis-opastetta. Vaunu on samassa kohdassa kuin onnettomuuspäivänä ennen onnettomuutta. (Kuva: Pääkaupunkiseudun Kaupunkiliikenne Oy)

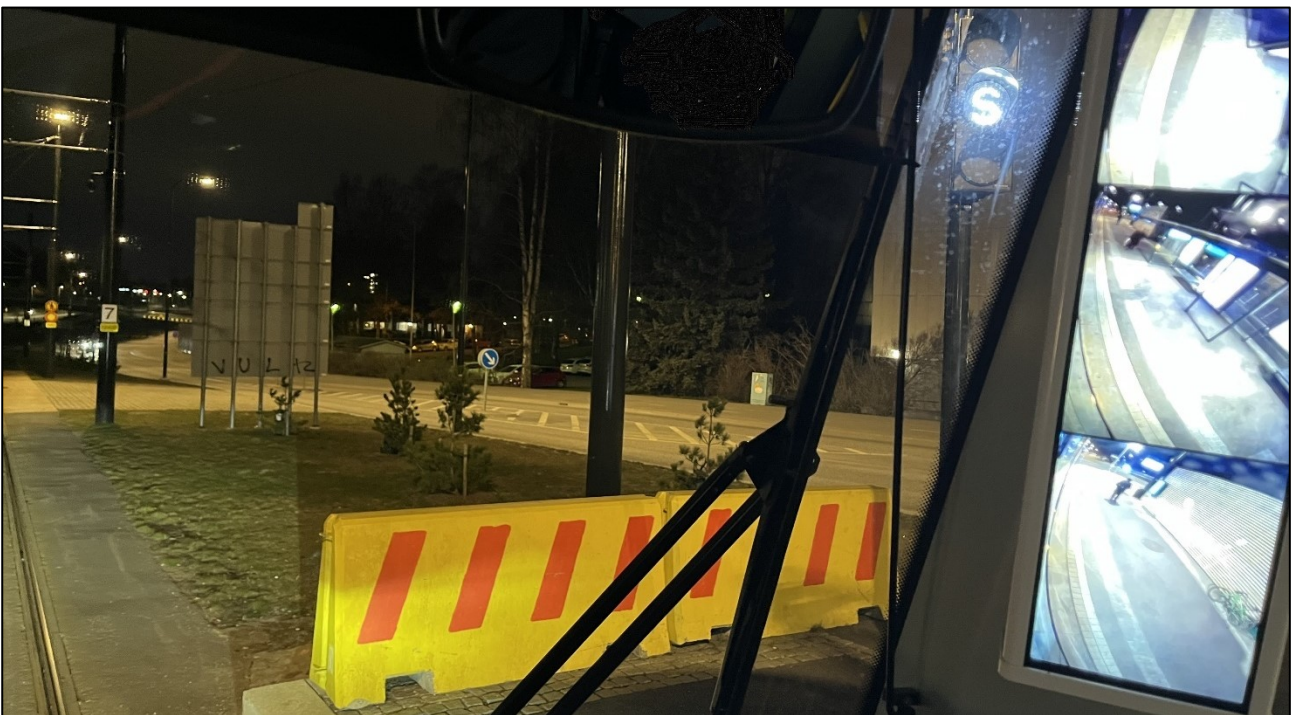
**Kuva 14.** Kuva raitiovaunun ohjaamosta Itäkeskuksen lähtölaiturissa pimeään vuorokauden aikaan. Vaunu on tässä kuvassa kauempana opastimesta kuin onnettomuuden tapahtuessa. Tämän takia opastin näkyy paremmin kuin edellisessä kuvassa. (Kuva: OTKES)

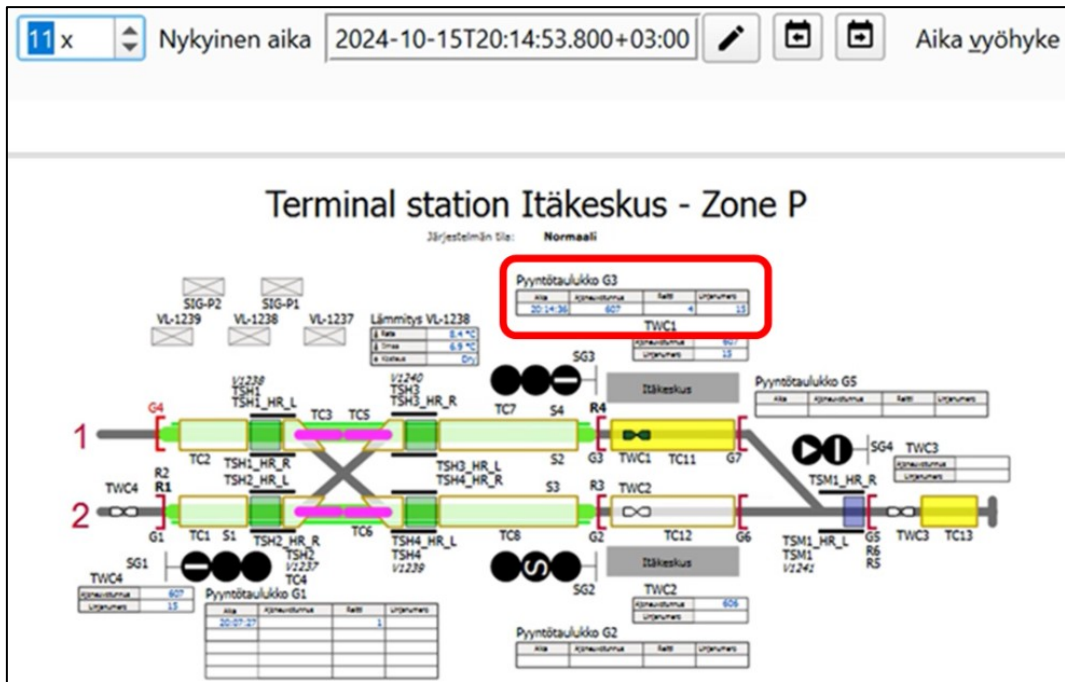
**Kuva 19.** Onnettomuustilannetta edeltävä vaunu lähdössä Itäkeskuksesta. Tapahtumatallenneotteesta punaisella ympyröity taulukko, johon järjestelmään saapunut lähtölupapyyntö rekisteröityy. (Tallenne: Pääkaupunkiseudun Kaupunkiliikenne Oy, merkinnät: OTKES)

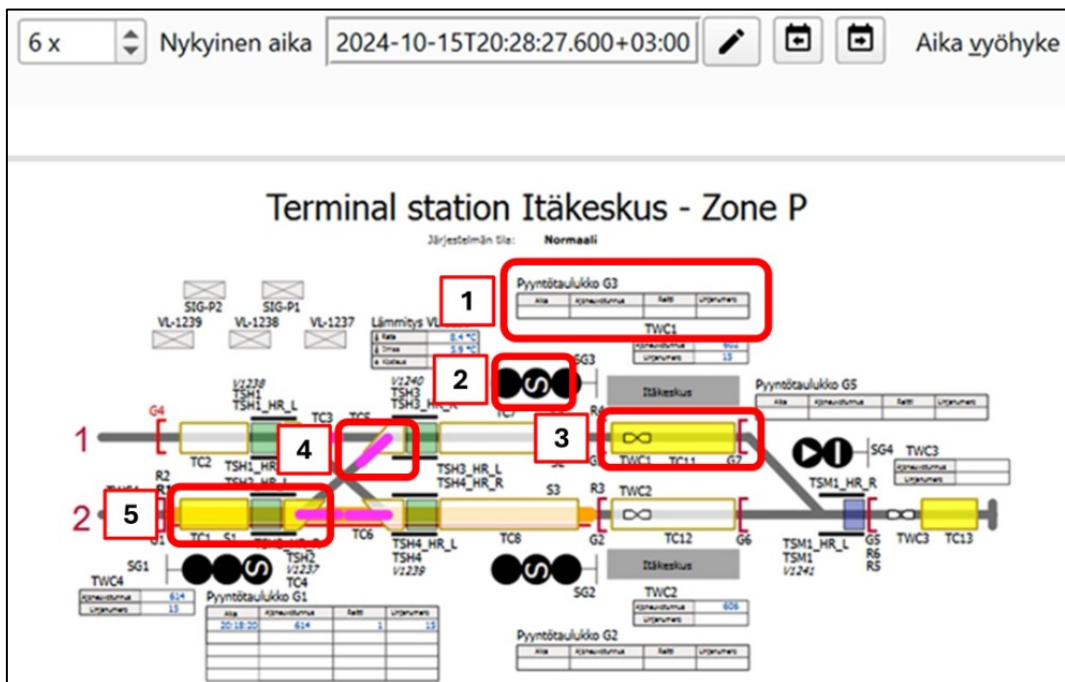
**Kuva 20.** Vaihteenohjausjärjestelmän tapahtumatallenneote tilanteesta, jossa vaunu (3) 602 on lähdössä liikkeelle päätepysäkiltä. (1) Järjestelmässä ei näy lähtölupapyyntöä ja (2) opastin näyttää seis-opastetta. (4) Vaihte V1240B on poikkeavalle raiteelle ja (5) vaunu 614 on lähestymässä Itäkeskuksen päätepysäkkiä. (Tallenne: Pääkaupunkiseudun Kaupunkiliikenne Oy, merkinnät: OTKES)

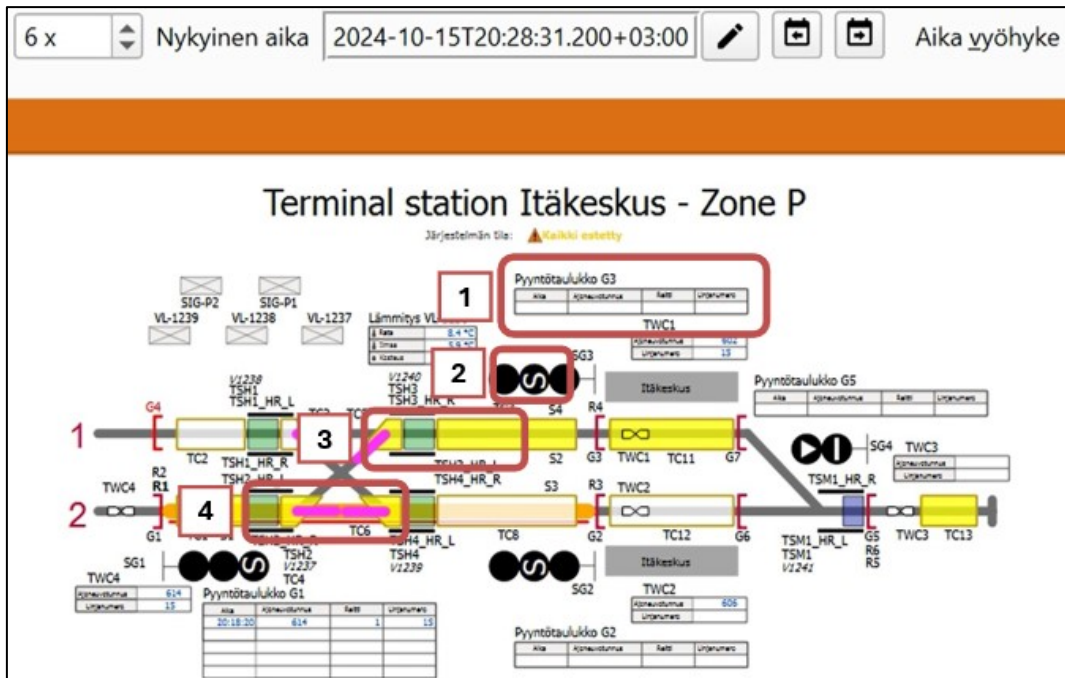
**Kuva 21.** Onnettomuushetken tapahtumatallenneotteen (1) lähtölupapyyntötaulukossa ei näy lähtölupapyyntöä, (2) opastin näyttää seis-opastetta, (3) vaihte V1240B on poikkeavalle raiteelle ja (4) vaunu 614 on saapumassa toista raidetta Itäkeskuksen päätepysäkillä. (Tallenne: Pääkaupunkiseudun Kaupunkiliikenne Oy, merkinnät: OTKES)

**Pysäkiltä lähteneen raitiovaunun 602 tapahtumatallenteen** perusteella vaunun järjestelmät eivät olleet rekisteröineet vaihteenkäntövivulla tehtyä lähtölupapyyntöä ennen vaunun liikkeellelähtöä. Tapahtumatallentimen tiedoista pystyttiin todentamaan, ettei kuljettaja joko ollut tehnyt lähtölupapyyntöä tai oli tehnyt sen ennen ajosuunnan valintaa, jolloin signaali ei välity vivulta järjestelmiin.
