Naisen putoaminen parvekelevyn läpi Lahdessa 15.6.2016

Y2016-02

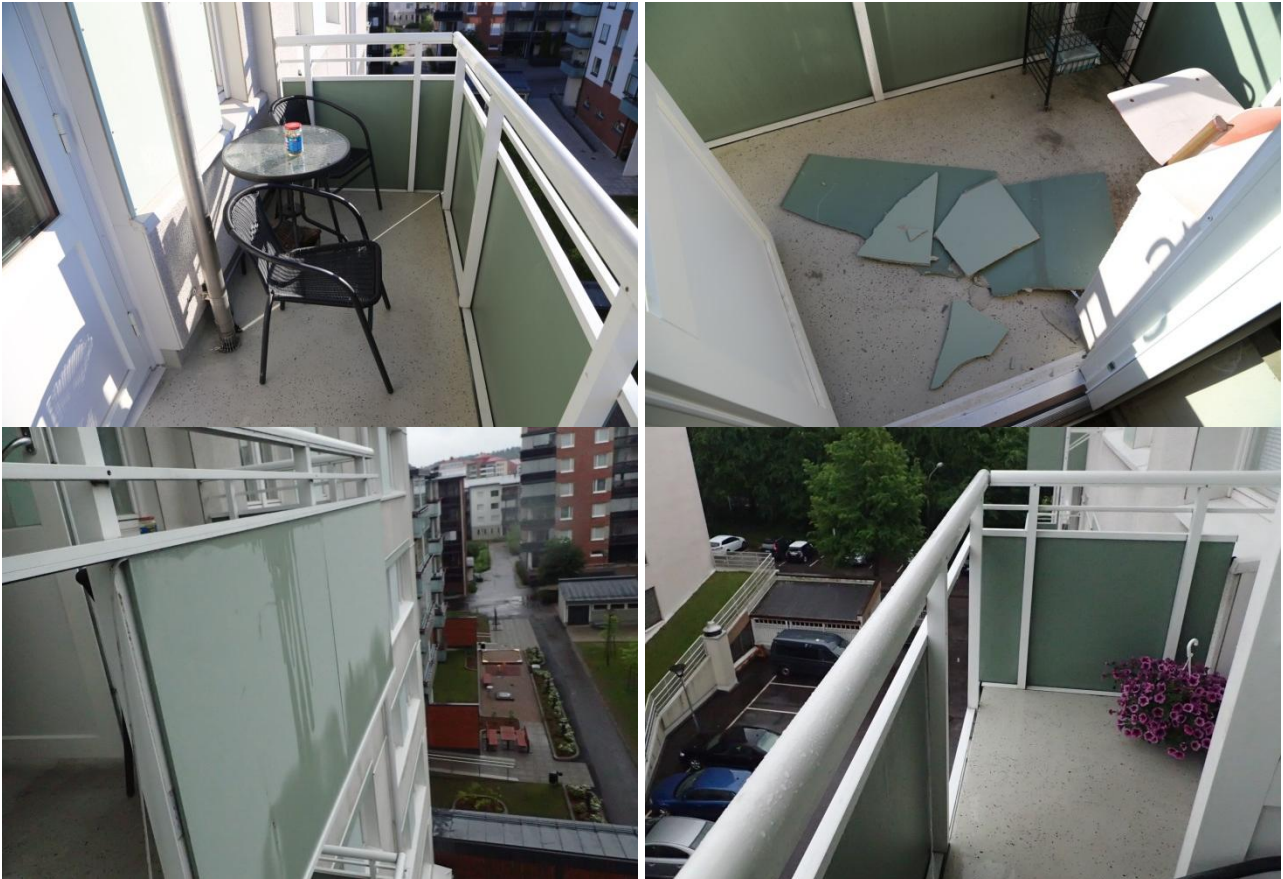
Nainen oli ilmeisesti ollut palaamassa takaisin sisälle, kun onnettomuus tapahtui. Tutkinnan perusteella näyttää siltä, että avatessaan parvekkeen ovea nainen oli jostain syystä horjahtanut melko voimakkaasti taakse- ja alaspäin. Hän oli ilmeisesti törmännyt alaselkä ja pakarat edellä parvekkeen kaiteen suojalevynä olleeseen sementtikuitulevyyn. Levy antoi törmäyksessä periksi hajoten kappaleiksi. Nainen putosi sisäpihan puolelle pihalle. Osa levyn paloista löytyi alapuoliselta neljännen kerroksen parvekkeelta, osa pihalta naisen vartalon alta ja osa piha-alueelta.

Kuva 2. Kuvia onnettomuusparvekkeesta sekä oikeassa yläkulmassa alemmalle parvekkeelle pudonneita levyn paloja. (Kuvat: Yläriivi poliisi, alarivi OTKES)

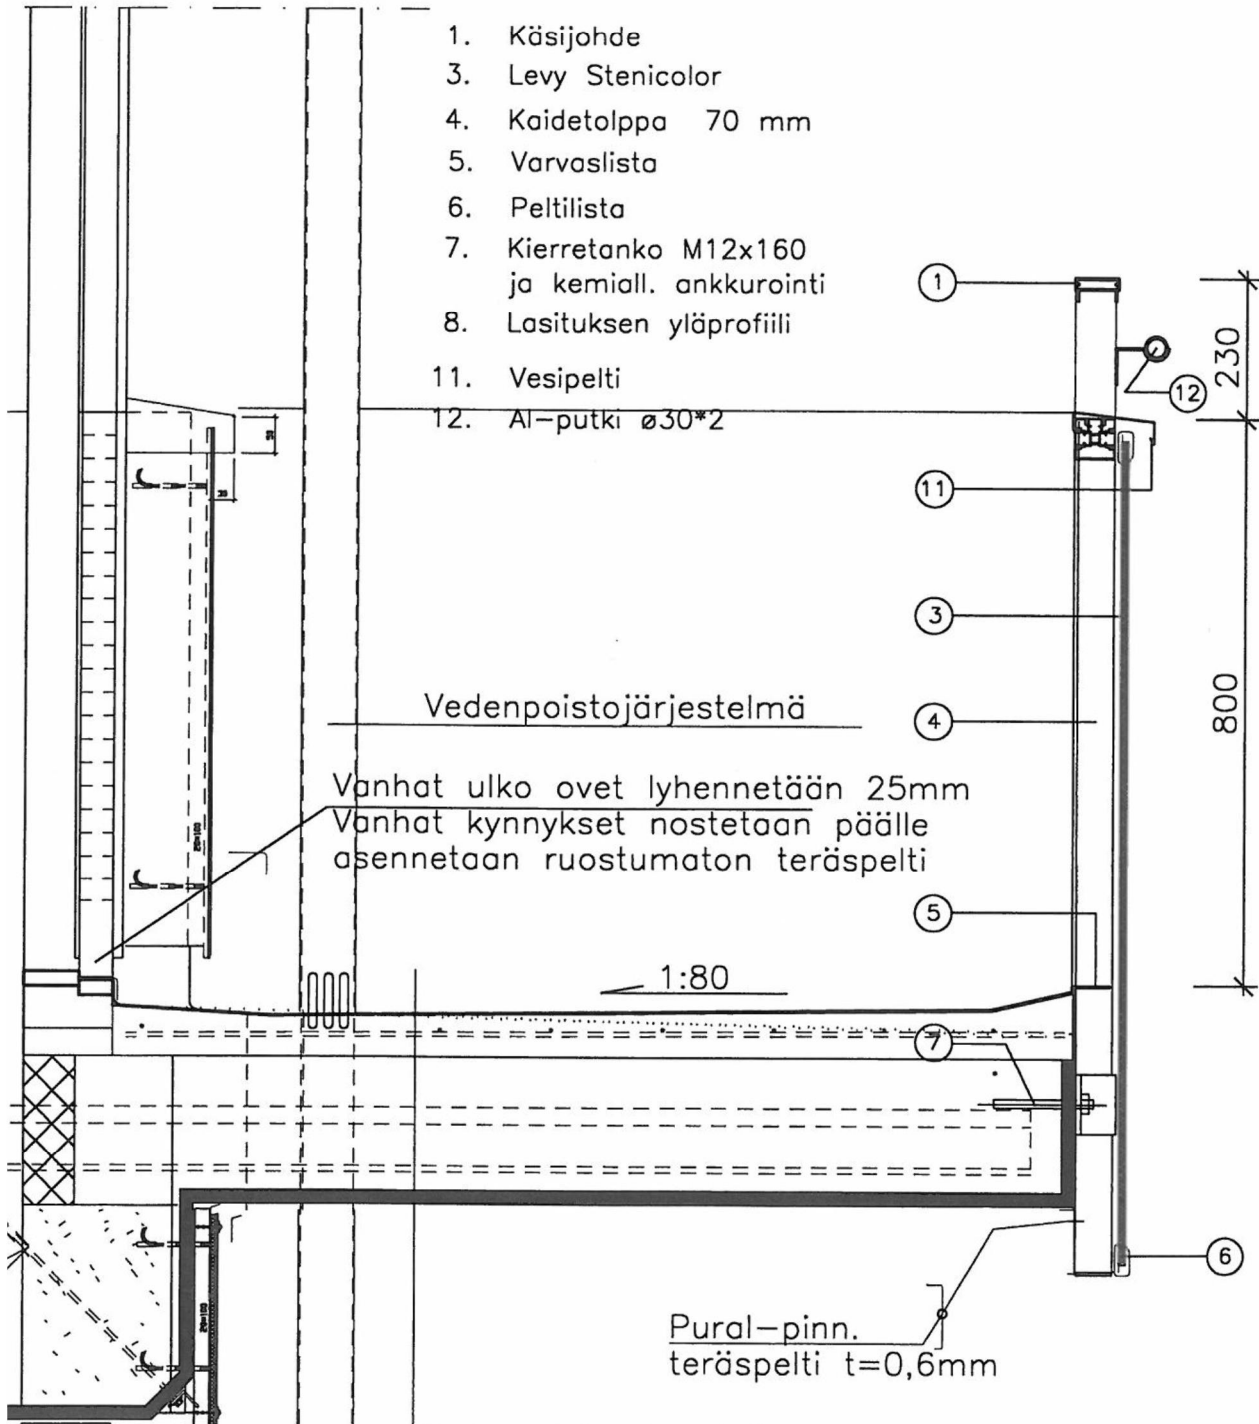
RAKENNELEIKKAUS 11

Kuva 3. Pihan puolen parvekkeen rakenneleikkauskuva peruskorjausta varten. Levy ei ollut piirroksessa mainittua Stenicolor-levyä. Piirros rakennuslupa-asiakirjoista.

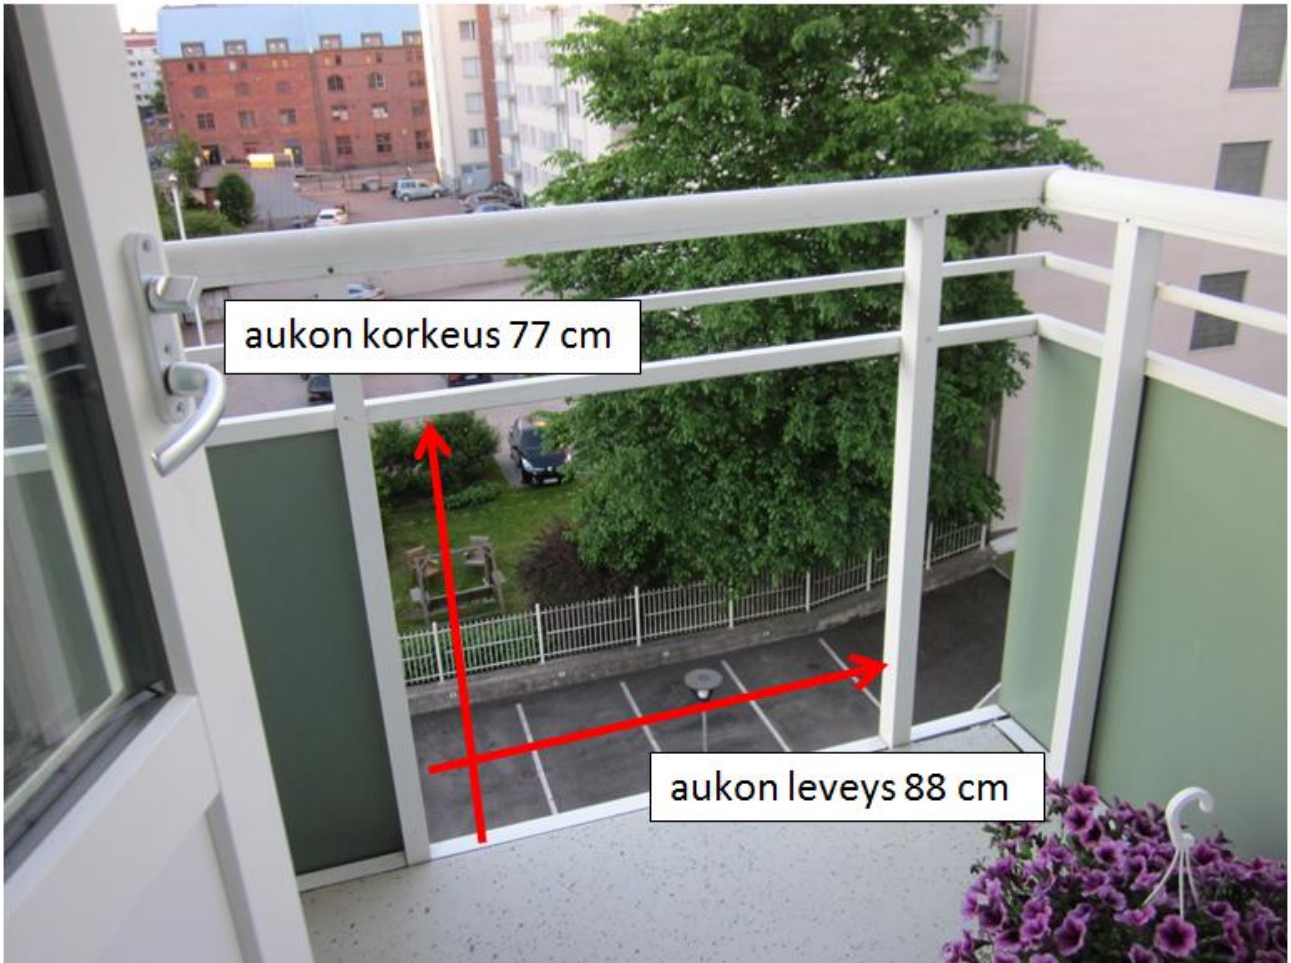
Sementtikuitulevyn koko kaiderakenteen aukossa oli 88 cm x 115 cm. Levyn rikkouduttua kaiteeseen avautui aukko, jonka leveys oli 88 cm ja korkeus 77 cm

Kuva 4. Onnettomuusparveke ja aukko mitattuna. Parvekkeelle johtava ovi näkyy kuvan vasemmassa reunassa. (Kuva: poliisi)

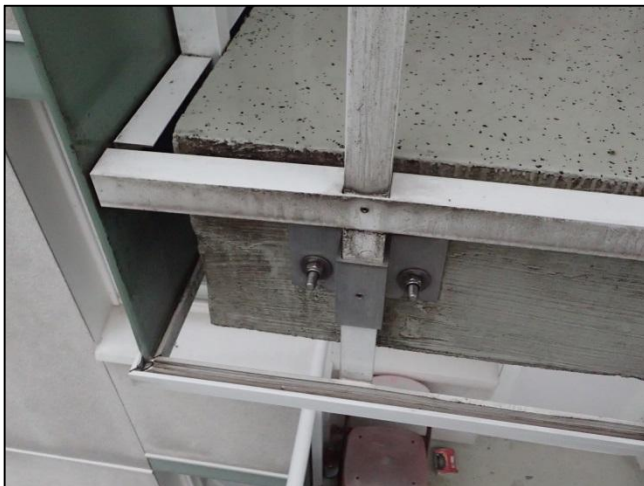
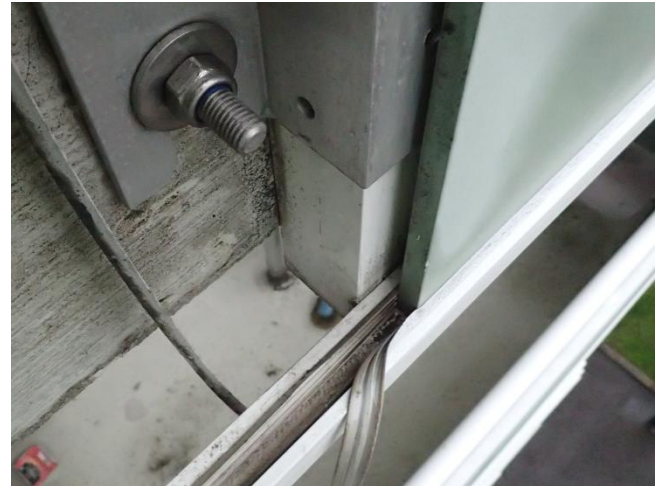
Sementtikuitulevy oli kiinnitetty alumiiniseen kaiderunkoon ylä- ja alareunoistaan. Yläreunan kiinnityksessä oli käytetty alumiinilistaa sekä kumista tiivistenauhaa, alareunan kiinnityksessä vain kumista tiivistenauhaa. Näillä kiinnitystavoilla oli tarkoitus tiivistää levy pakoilleen uraan. Levyn kiinnityksessä ei ollut käytetty ruuveja tai muita erillisiä kiinnitystapoja. Levyn paksuus oli 10 millimetriä. Alumiinisesta urasta ei ollut erillistä veden poistoa.

Kuva 5. Parvekelevyn alareunan kiinnitystapa alumiiniseen parvekekaiteen runkorakenteeseen. (Kuva: OTKES)

Levyt olivat olleet paikoillaan 13 vuoden ajan vuodesta 2003 altistuen erilaisille sääolosuhteille. Koska erityisesti joidenkin levyjen alareunat olivat heikentyneet, ongelmana oli tiivisteestä huolimatta veden kertyminen alareunan u-listaan. Vesi pääsi jäätymään ja sulamaan toistuvasti sään vaihdellessa, mikä vaurioitti levyä. Vaikka levyn säänkestoa pidetään yleisesti hyvänä, siihen selvästi voi imeytyä vettä. Tämä ominaisuus näkyy myös taivutuskokeissa, joissa vedessä pidettyjen kappaleiden tulokset olivat kuivia huonompia.

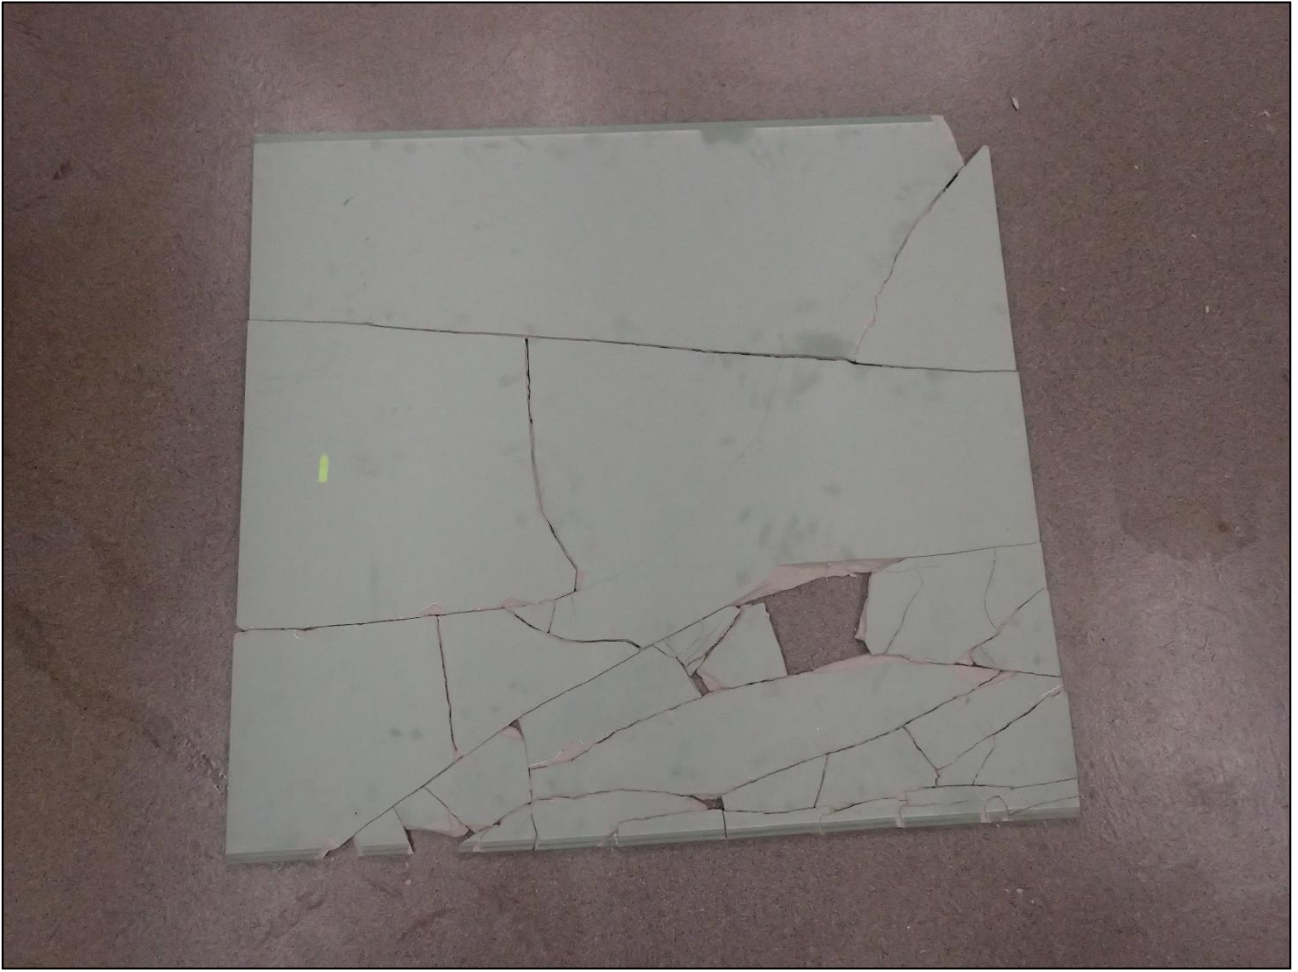
Onnettomuustutkintakeskus ja Hämeen poliisilaitoksen tekninen rikostutkimuskeskus tekivät yhdessä rikkoontuneen sementtikuitulevyn palasista rekonstruktion. Levy kasattiin kokonaiseksi paloista, jotta voitiin selvittää mahdollinen iskemäkohta levyssä ja tarkastella vaurioitumistapaa. Todennäköiseksi iskemäkohdaksi määrittyi levyn puolivälin alapuolinen kohta.

Kuva 7. Rikkoontunut onnettomuusparvekkeen levy rekonstruktion jälkeen. Levy on samassa asennossa kuin ollessaan kiinnitettynä alumiinirunkoon, julkisivupuoli näkyvissä. (Kuva: OTKES)

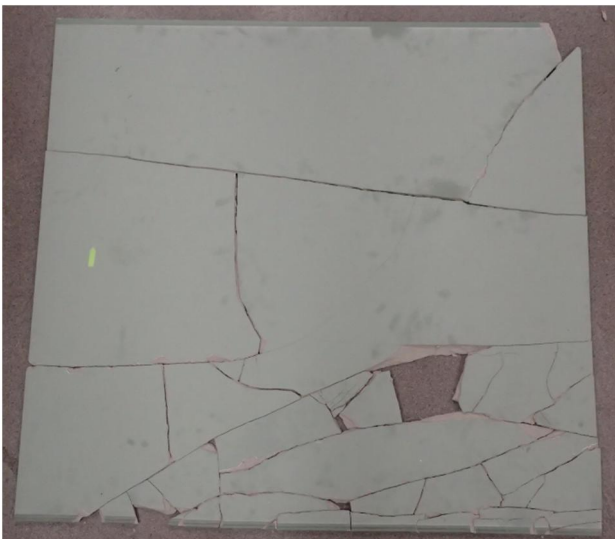
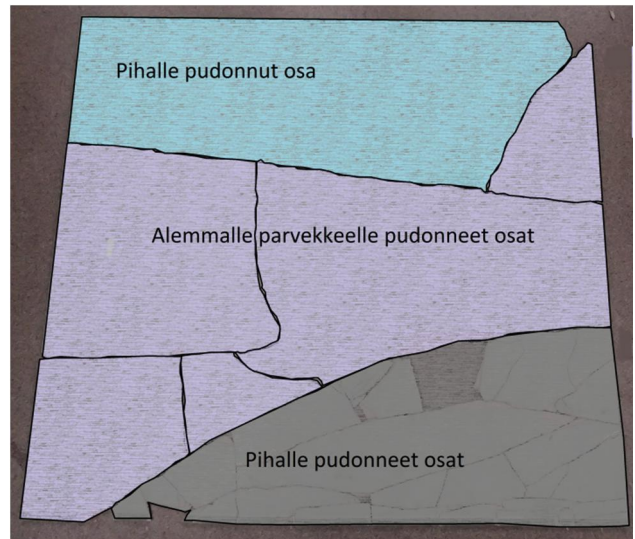
Kuva 8. Kuvassa esitetään rikkoontuneen levyn palasien löytöpaikat (kuva OTKES)

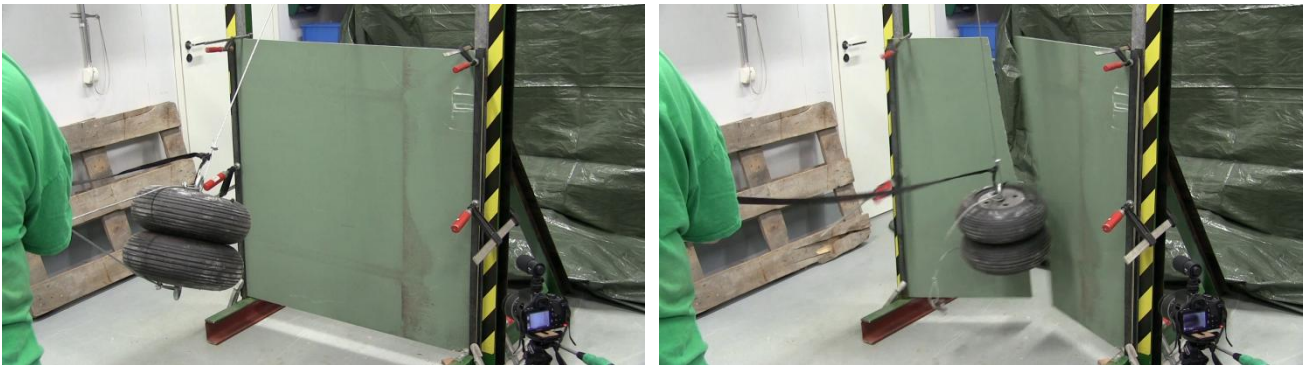
Testatun levyn koko oli 1 094 mm x 1 115 mm. Levyä vasten pudotettiin 50 kg painoinen heiluri aluksi standardin mukaisesta matalimmasta 190 mm korkeudesta. Kokeita piti jatkaa seuraavaksi 450 mm korkeudelta tehtävällä pudotuksella, mutta levy rikkoutui ensimmäisestä iskusta. Levyn muodostui vaakasuuntainen (koejärjestelyssä pystysuuntainen) halkeama. Lisäksi alareuna murtui ja irtosi viivamaisesti siten, että koko levyn alareunan matkalta irtosi noin 40–70 mm korkuinen levymainen heikko vyöhyke. Siten levy ei vastannut iskunkestävyydeltään edes heikointa 3-luokan turvalasia.

Kuva 9. Kuvakaappaukset koevideolta. Vasemmalla alkutilanne, jossa heiluri on nostettu 190 mm alimmasta asennostaan. Oikealla rikkoutumishetki. Levy oli koejärjestelyssä kiinnitetty ylä- ja alareunastaan, mutta käännetty 90 astetta. Siten vastaava murtuminen olisi tapahtunut todellisessa kiinnitystavassa vaakasuunnassa. (Video: OTKES / Contesta Oy)

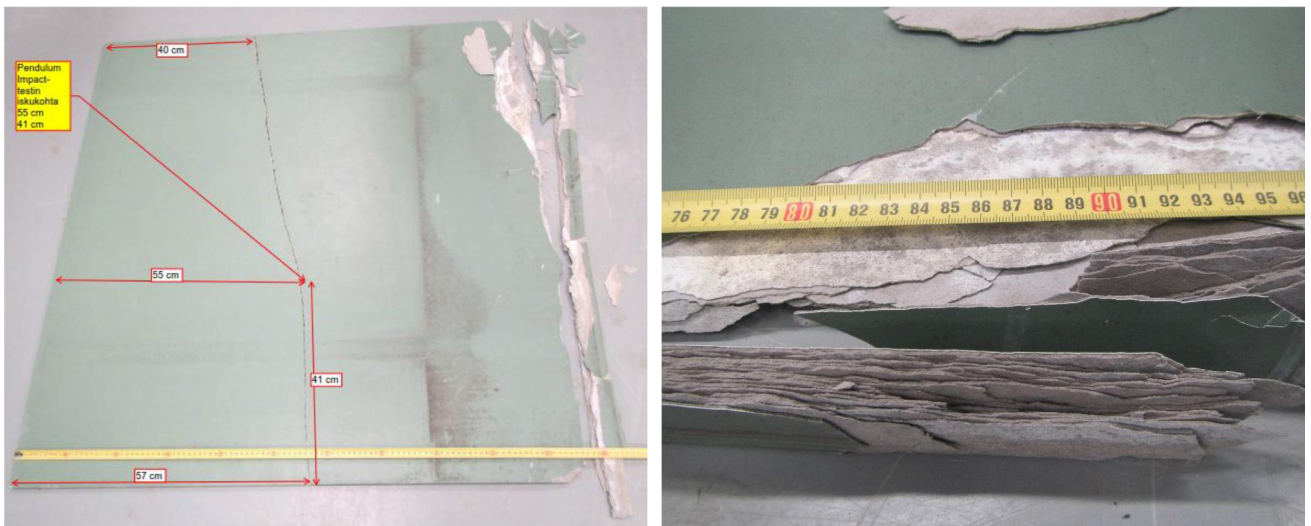
Kuva 10. Levyn yksityiskohtia kokeen jälkeen. Vasemmassa kuvassa näkyy, miten alareuna irtosi. Oikealla lähikuva liuskamaisesti heikentyneestä ja murtuneesta alareunasta. (Kuvat: Contesta Oy)

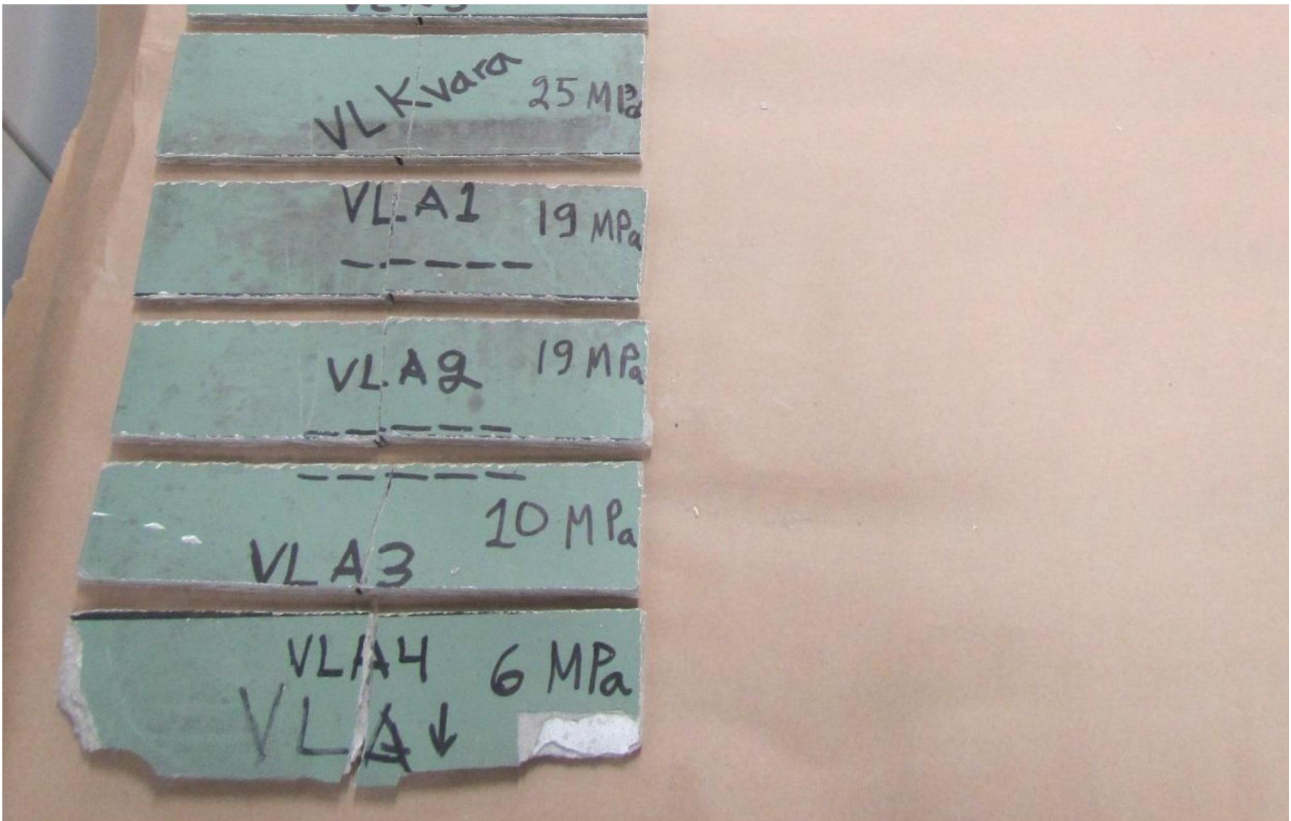
Tuloksena oli, että taivutuslujuus molempien levyjen ylä- ja keskiosissa olivat kuivana tyyppillisesti selvästi yli 20 MPa. Erityisesti parvekkeen päädystä otetun ja heilurikokeessa käytetyn levyn alareuna oli selvästi heikompi. Aivan alareunasta ei levyn murentumisen vuoksi saatu kunnan tulosta. Hieman ylempänä tulokset olivat 10–19 MPa. Parvekkeen päädystä otetun levyn palojen vajaan vuorokauden märkäsäilytys alensi tuloksia 20 % ja onnettomuudessa vaurioituneessa levyssä 8 %.

Kuva 12. Taivutuskoetulosten huononeminen levyn keskiosasta alareunaa kohti. Alimmille kappaleille tulokset olivat vain 6 ja 10 MPa. (Kuva: Contesta Oy)
