Olycka där kvinna föll genom balkongskiva i Lahtis 15.6.2016

Y2016-02

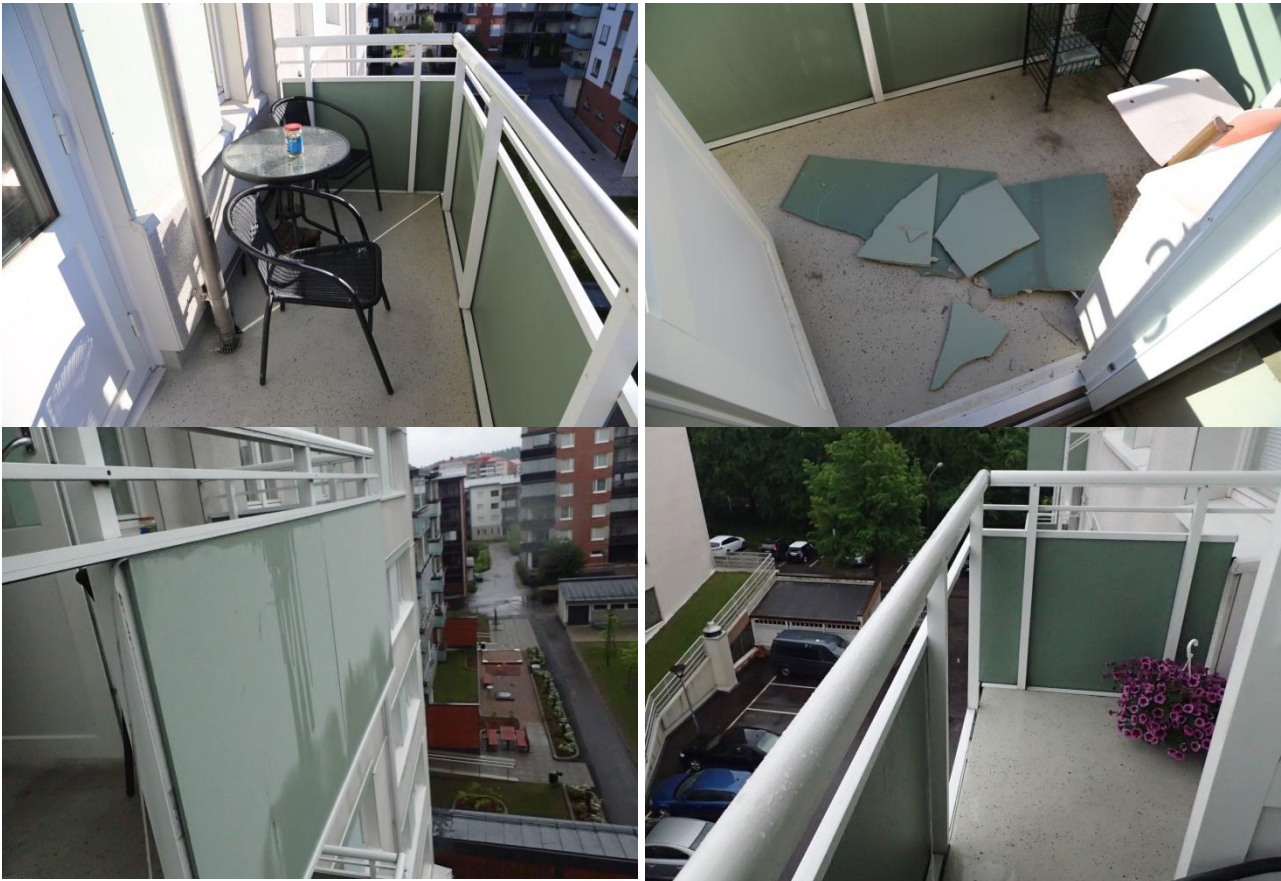
Kvinnan hade antagligen varit på väg tillbaka in när olyckan inträffade. Enligt utredningen är det sannolikt att när kvinnan skulle öppna balkongdörren så hade hon av någon orsak tappat balansen och fallit bakåt. Hennes bakdel och nedre rygg hade antagligen slagit mot cementfiberskivan som tjänstgjorde som skyddsskiva för balkongräcket. Skivan gav efter och splittrades. Kvinnan föll ner på innergården. En del bitar från skivan hittades på den underliggande balkongen på fjärde våningen, en del under kvinnans kropp och en del på gården.

Bild 2. Bilder av balkongen där olyckan inträffade och uppe till höger en bild av bitar av skivan som fallit ner på den underliggande balkongen. (Bilder: övre raden polisen, nedre raden OTKES)

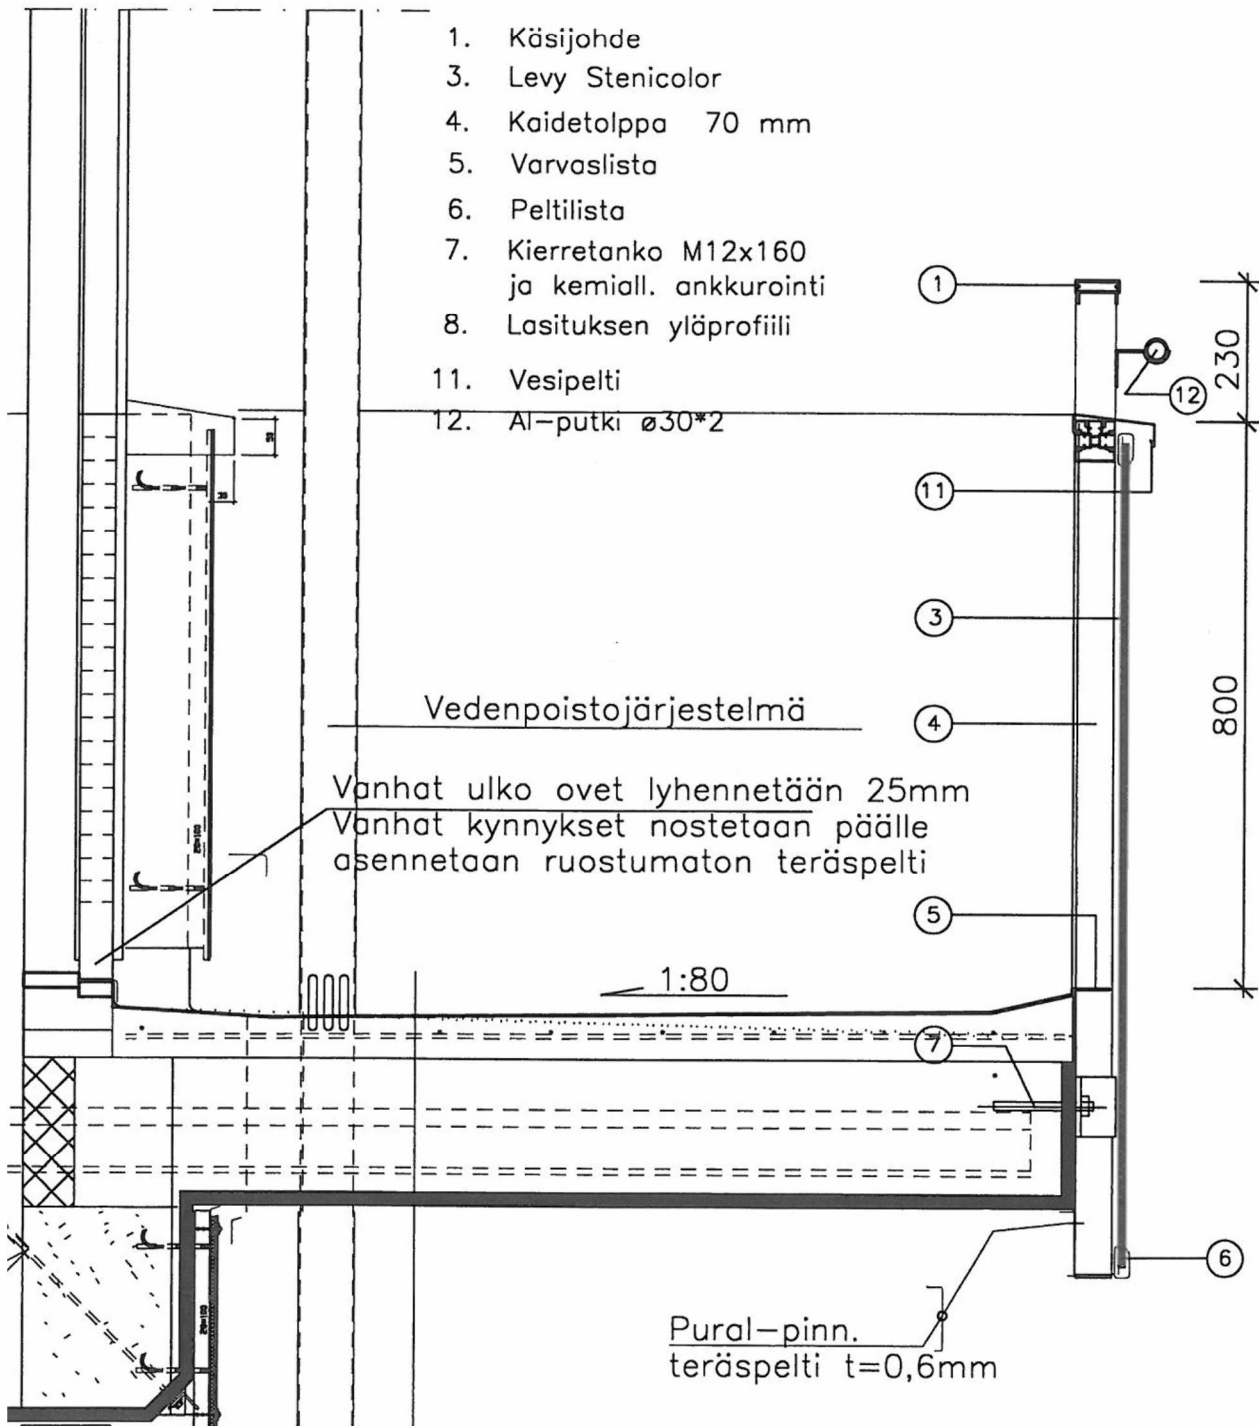
RAKENNELEIKKAUS 11

Bild 3. Genomsärningsbild av balkongkonstruktionen mot gården för grundreoveringen. Skivan var inte en Stenicolor-skiva som nämns i ritningen. Ritningen tagen från bygglovshandlingarna.

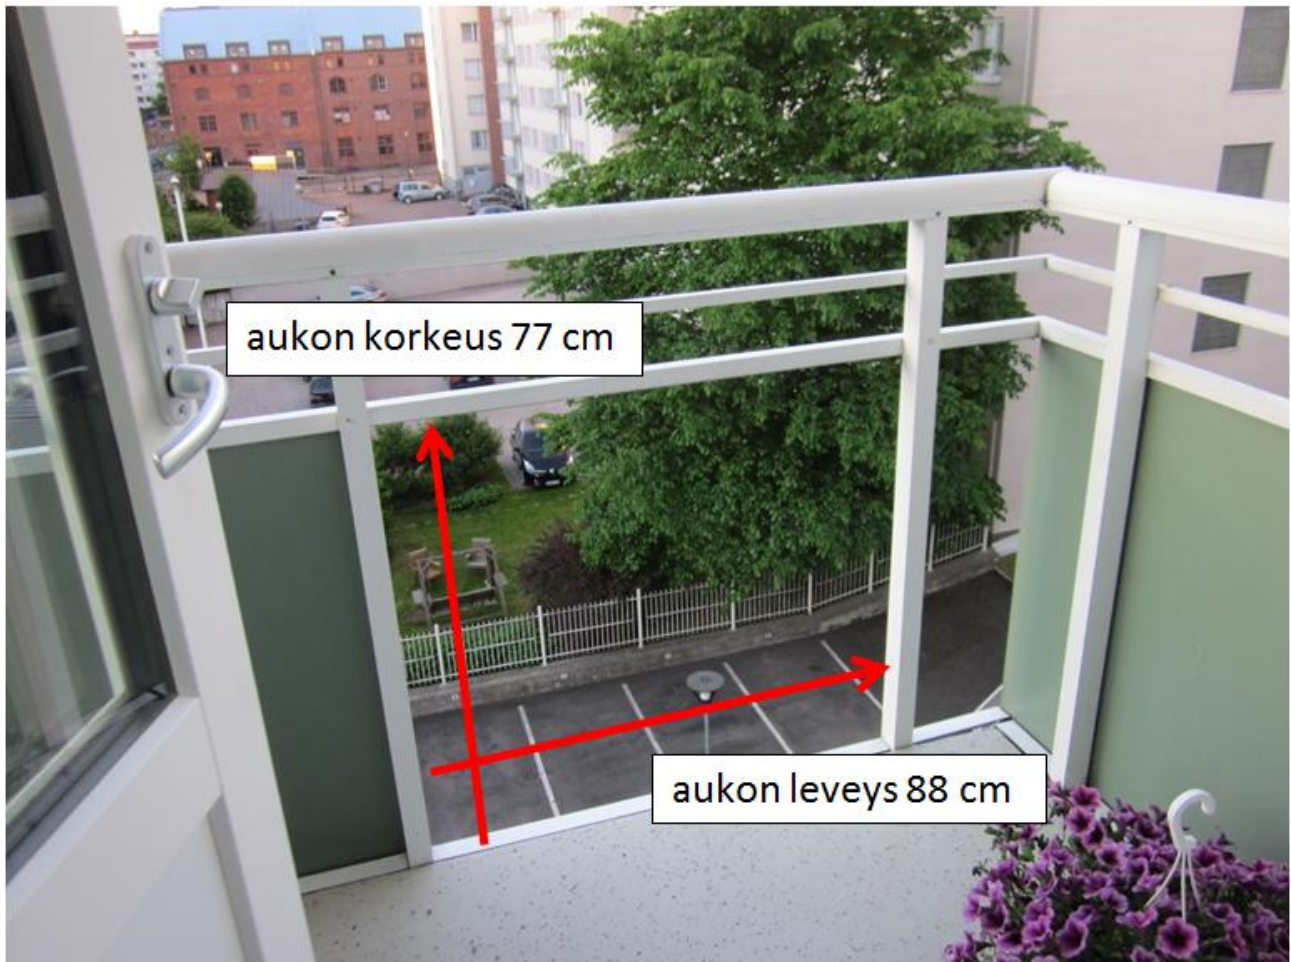
Cementfiberskivans storlek i öppningen i räckkonstruktionen var 88 cm x 115 cm. När skivan gick sönder uppstod en öppning med en bredd på 88 cm och en höjd på 77 cm

Bild 4. Olycksbalkongen och öppningen med mått. Dörren till balkongen syns till vänster på bilden. (Bild: polisen)

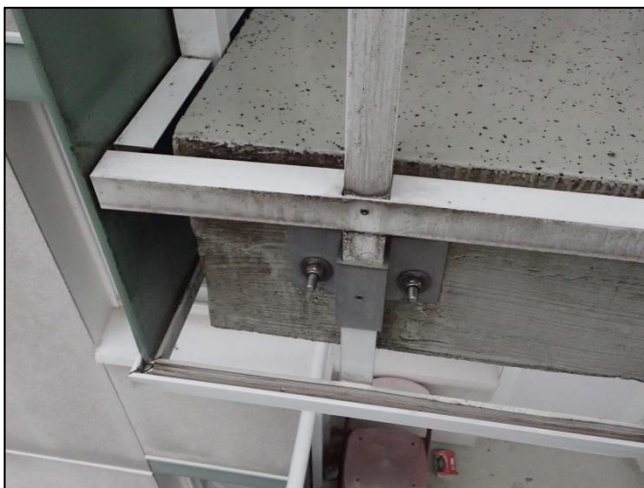
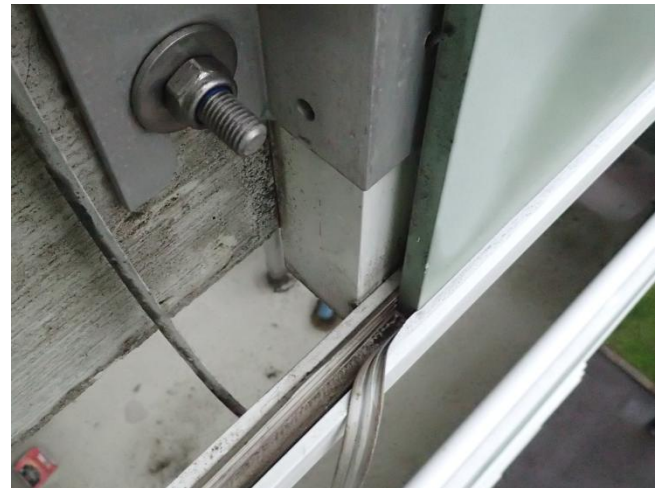
Cementfiberskivan var fäst vid räckstommen i aluminium vid den övre och nedre kanten. Den övre kanten hade fästs med en aluminiumlist och isoleringsband i gummi, den nedre kanten hade endast fästs med isoleringsband i gummi. Syftet med detta var täta skivan på plats i en skåra. Skruvar eller andra separata fästdon hade inte använts för att fästa skivorna. Skivans tjocklek var 10 millimeter. Skåran i aluminium hade inget särskilt vattenavrinningsystem.

Bild 5. Fästmetod för hur balkongskivans nedre kant är fäst vid balkongräckets stomkonstruktion i aluminium. (Bild: OTKES)

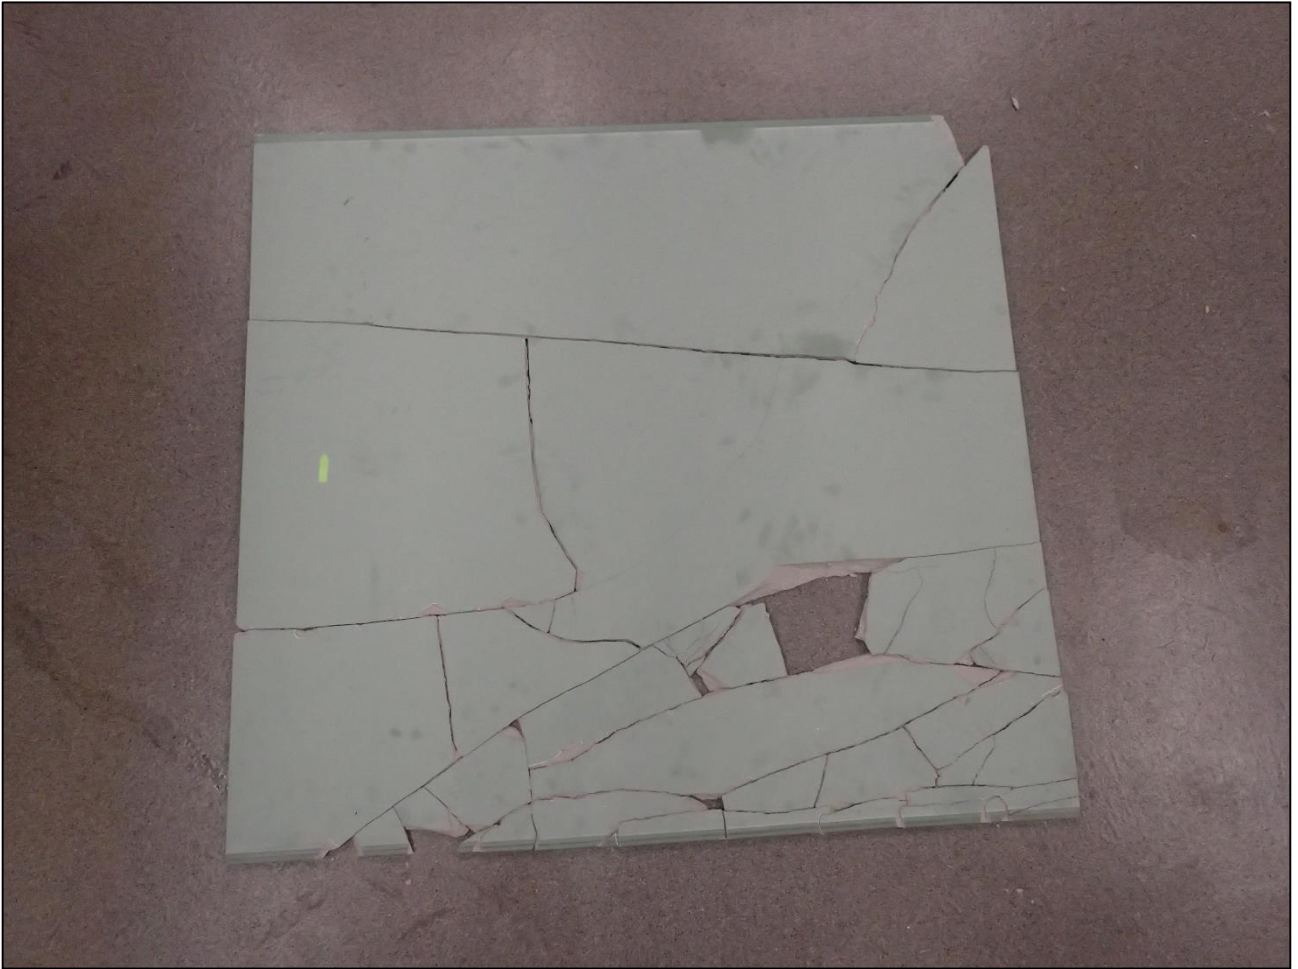
Olycksutredningscentralen och polisinspektionen i Tavastland rekonstruerade tillsammans cementfiberskivan av bitarna. Skivan rekonstruerades för att ta reda på var slaget eventuellt träffat och hur skivan skadats. Det sannolika stället där skivan träffades ligger under skivans mittdel.

Bild 7. Den rekonstruerade skivan från olycksbalkongen. Skivan är i samma position som när den var fäst i aluminiumstommen med fasadsidan mot åskådaren. (Bild: OTKES)

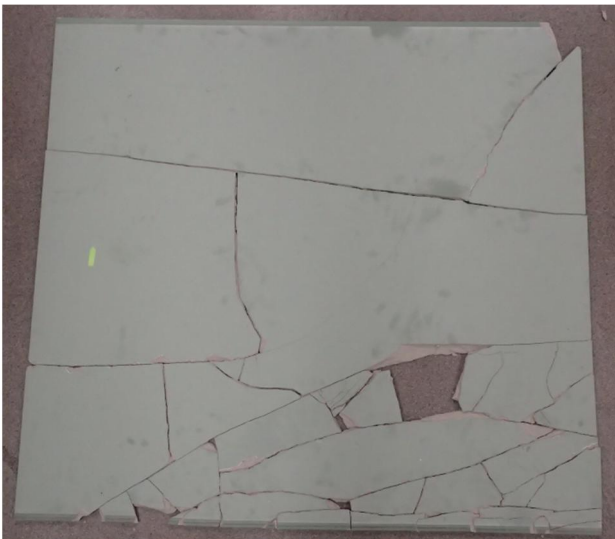
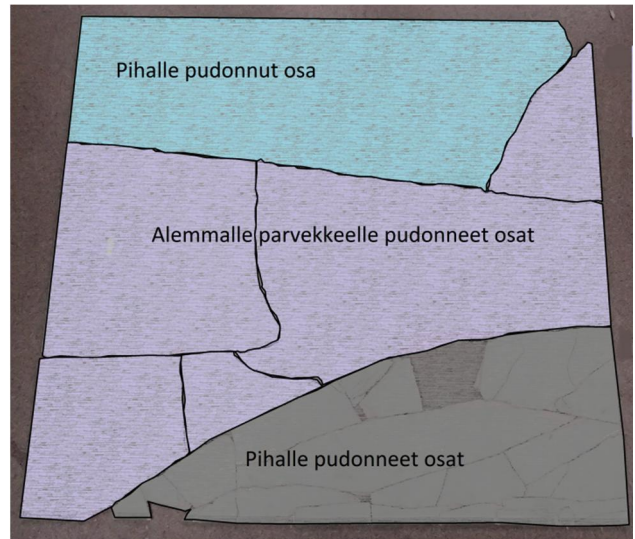
Bild 8. På bilden visas fyndplatserna för bitarna från den trasiga skivan (Bild: OTKES)

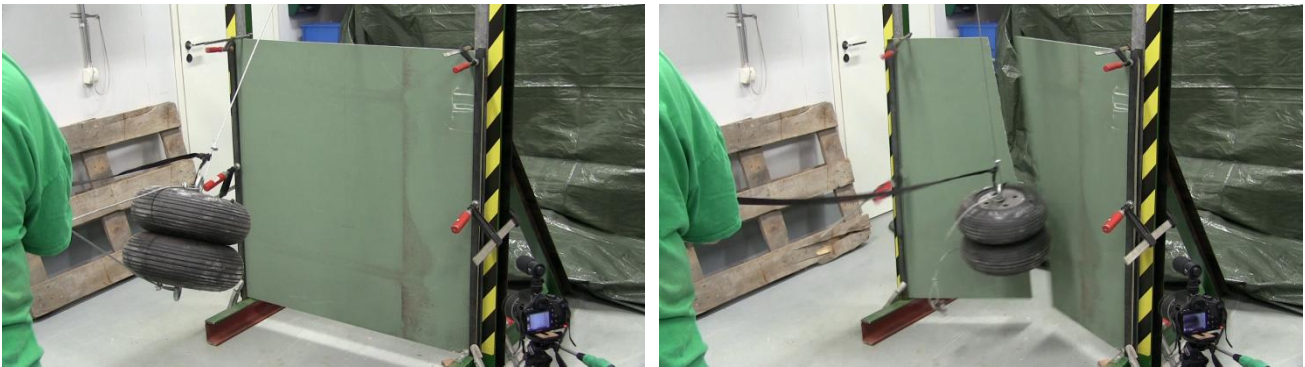
Den testade skivan mätte 1 094 mm x 1 115 mm. En pendel på 50 kg fälldes mot skivan, först från den lägsta höjden på 190 mm enligt standarden. Därefter skulle testet fortsätta från en fallhöjd på 450 mm, men skivan bröts redan efter det första slaget. En vågrät spricka uppstod på skivan (lodrät i testet). Dessutom bröts den nedre kanten och lossnade linjärt, så att en skivformad svag zon med en höjd på 40–70 mm lossnade längs hela skivans nedre kant. Således motsvarade skivans slagåtlighet inte ens det svagaste säkerhetsglaset i klass 3.

Bild 9. Bilddumpar från testvideon. Till vänster startläget där pendeln har lyfts från sin lägsta position till en höjd på 190 mm. Till höger ögonblicket då skivan går sönder. I testet var skivan fäst vid övre och nedre kanten men vriden 90 grader. Således skulle brottet enligt det faktiska fästsättet ha skett horisontalt. (Video: OTKES/Contesta Oy)

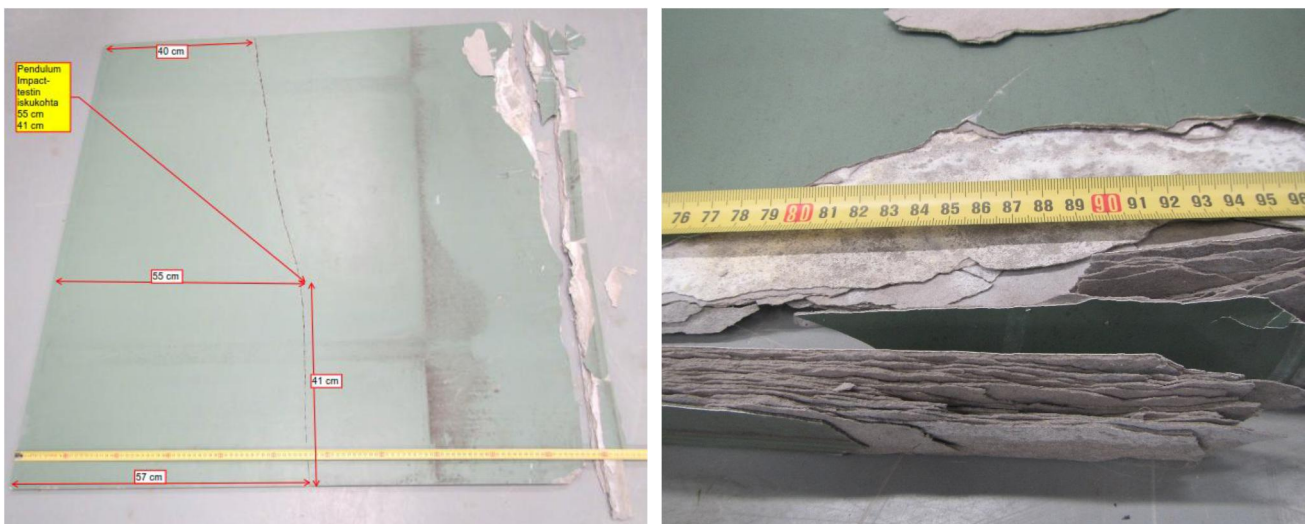
Bild 10. Detaljer av skivan efter testet. På bilden till vänster ser man hur den nedre kanten lossnade. Till höger närbild av den nedre kanten som försvagats flikigt och brutits. (Bilder: Contesta Oy)

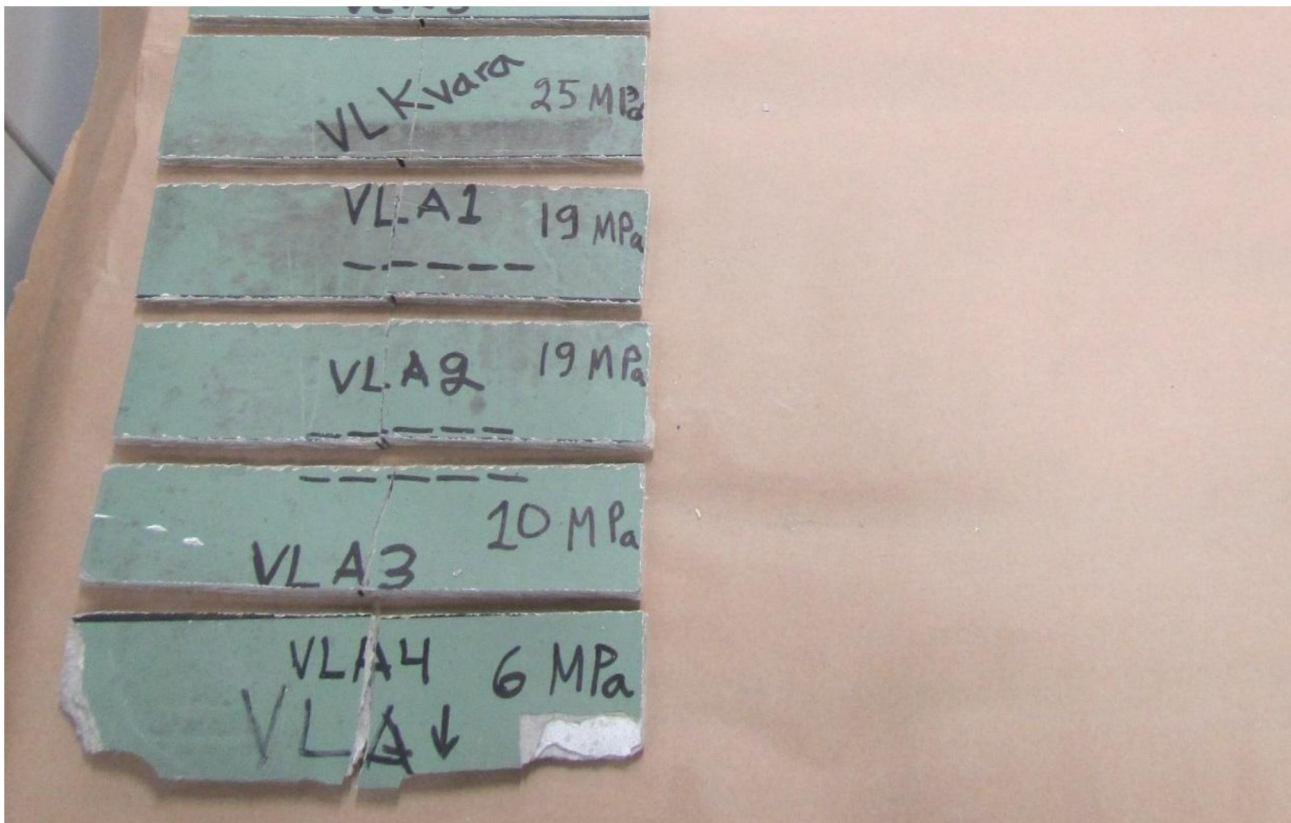
Enligt testresultaten var böjningshållfastheten för bägge skivornas övre delar och mittdelar normalt klart över 20 MPa som torra. I synnerhet nedre delen av gavelskivan som användes i pendeltestet var klart svagare. Inga signifikanta resultat erhöles dock av den allra nedersta delen på grund av att skivan smulades sönder. Något högre upp var resultatet 10–19 MPa. Den fuktiga förvaringen av bitarna från gavelskivan under knappt ett dygn sänkte resultaten med 20 respektive 8 % för den skadade skivan.

I testerna upptäcktes att skivans placering på balkongen kan ha stor betydelse för skivans livslängd. Olycksskivans resultat i böjningstestet avvek från testresultatet för den ursprungliga hela gavelskivan. Gavelskivans resultat i böjningstestet var mycket dåliga i synnerhet för bitar från den nedre kanten. Olycksskivan fick bättre resultat i böjningstesterna, men även den var svagare i den nedre kanten.

Bild 12. Resultaten av böjningstestet försämrades från skivans mittdel nedåt. För de lägsta styckena var resultatet endast 6 och 10 MPa. (Bild: Contesta Oy)
