# Elämyspuiston katon romahtaminen Torniossa 15.3.2018

Onnettomuustutkintakeskus päätti turvallisuustutkintalain (525/2011) 2 §:n nojalla tutkia Torniossa 15.3.2018 sattuneen Duudsonit Activity Parkin katon osittaisen sortumisen. Turvallisuustutkinnan tarkoituksena on yleisen turvallisuuden lisääminen, onnettomuuksien ja vaaratilanteiden ehkäiseminen sekä onnettomuuksista aiheutuvien vahinkojen torjuminen. Turvallisuustutkintaa ei tehdä oikeudellisen vastuun kohdentamiseksi.

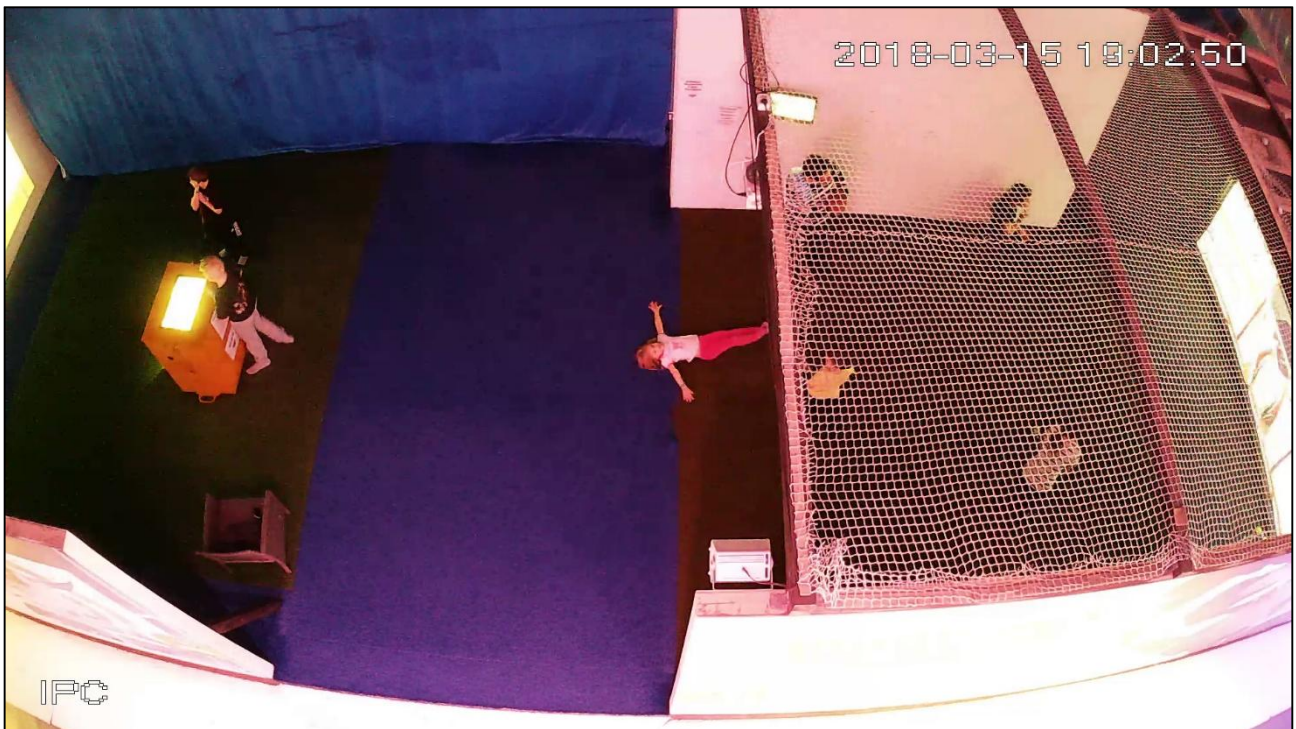
Kuva 1. Simulaattori-niminen leikkipaikka muutamaa sekuntia ennen sortumaa. Rakenteet ja lumimassat putosivat pääasiassa violetin maton ja suojaverkon kohdalle. Lapsia oli sortumalueen molemmilla puolilla. Kuvan kellonaika ei ole oikein. (Kuva: valvontakamera)

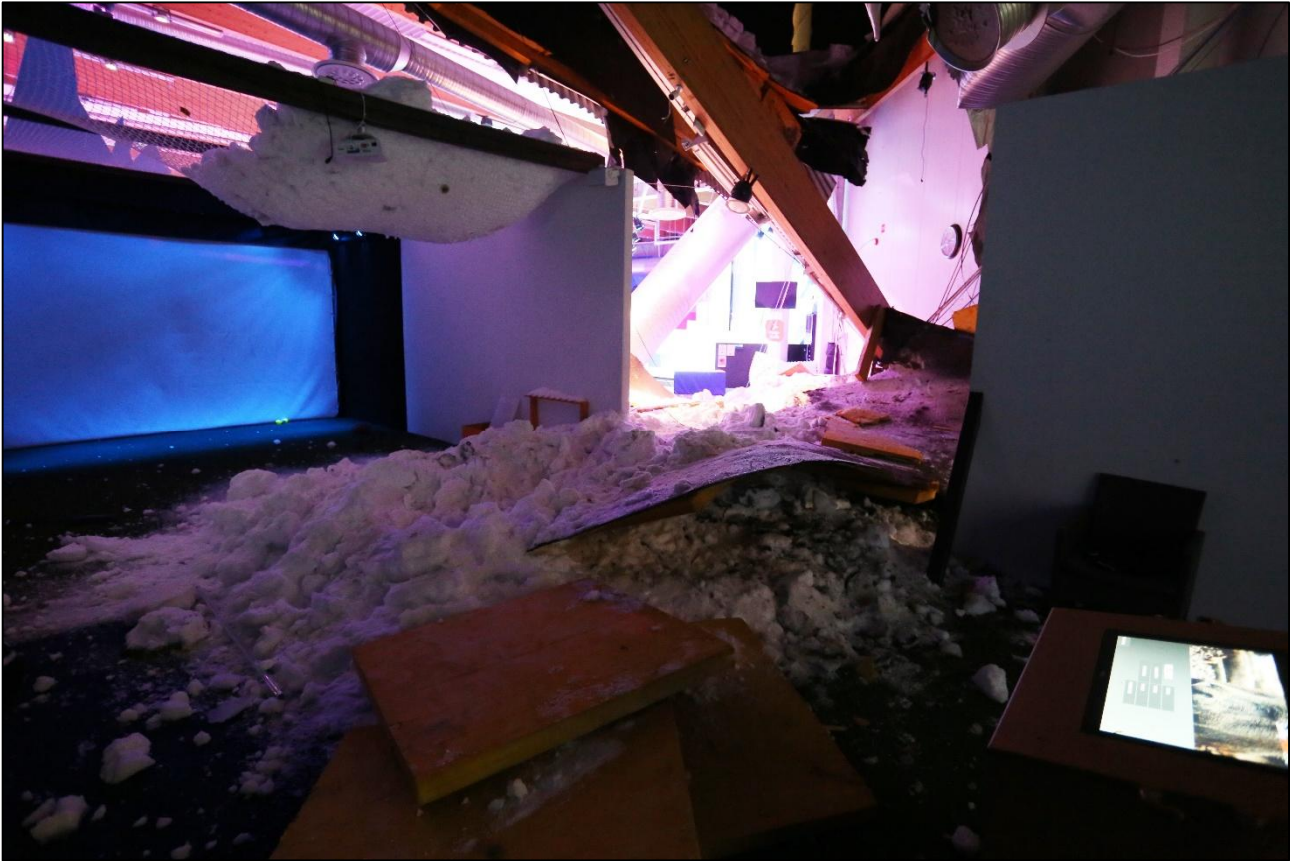
Kuva 2. Simulaattori-leikkipaikka sortuman jälkeen. Suojaverkko kesti sen päälle pudonneen lumimassan. (Kuva: poliisi)

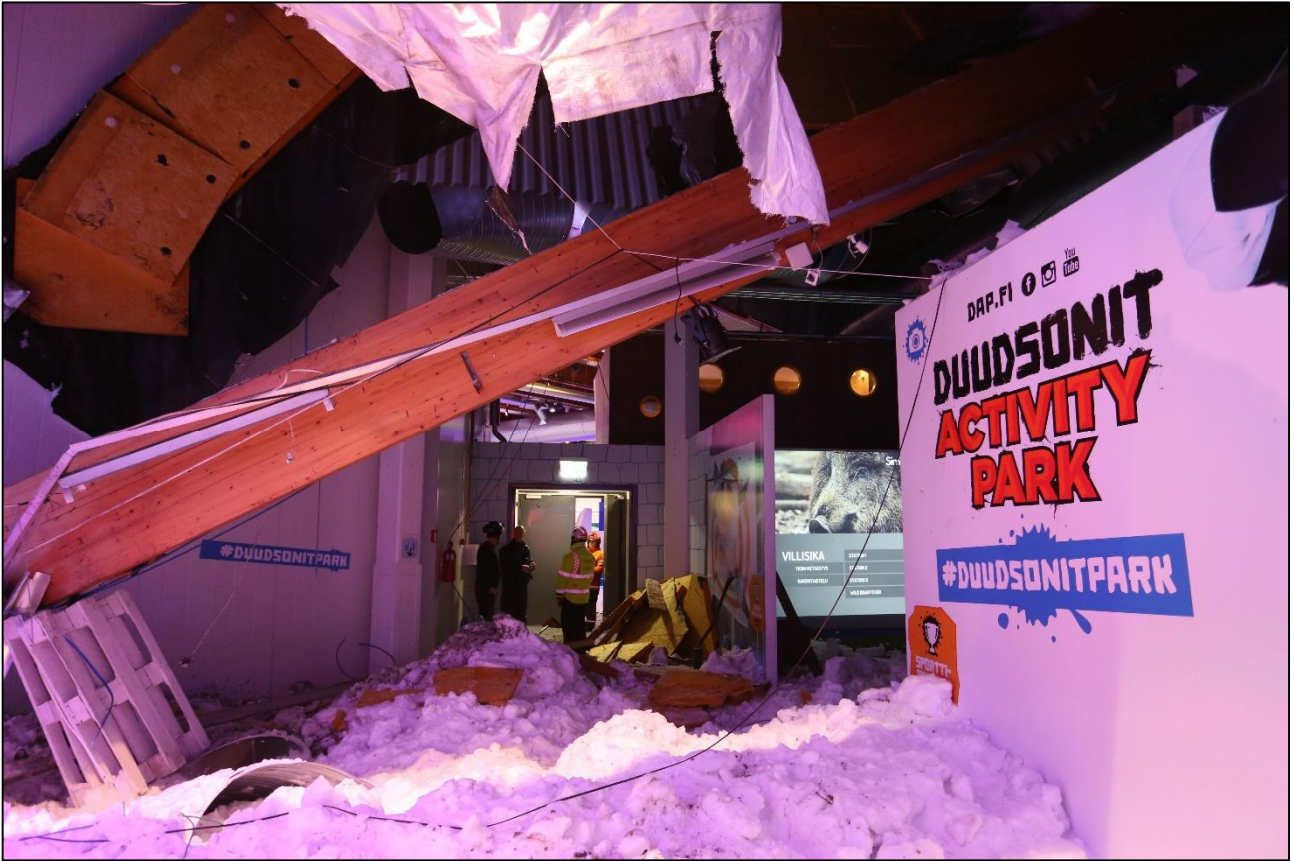
Kuva 3. Onnettomuuspaikalla selvisi pian pelastajien saavuttua paikalle, että rakenteiden ja lumen alle ei ollut jäänyt ketään. Poliisi pyysi tarkistamaan asian lapioimalla vielä myöhemmin. Kuormalavat on laitettu palkin alle tueksi sortuman jälkeen. (Kuva: poliisi)

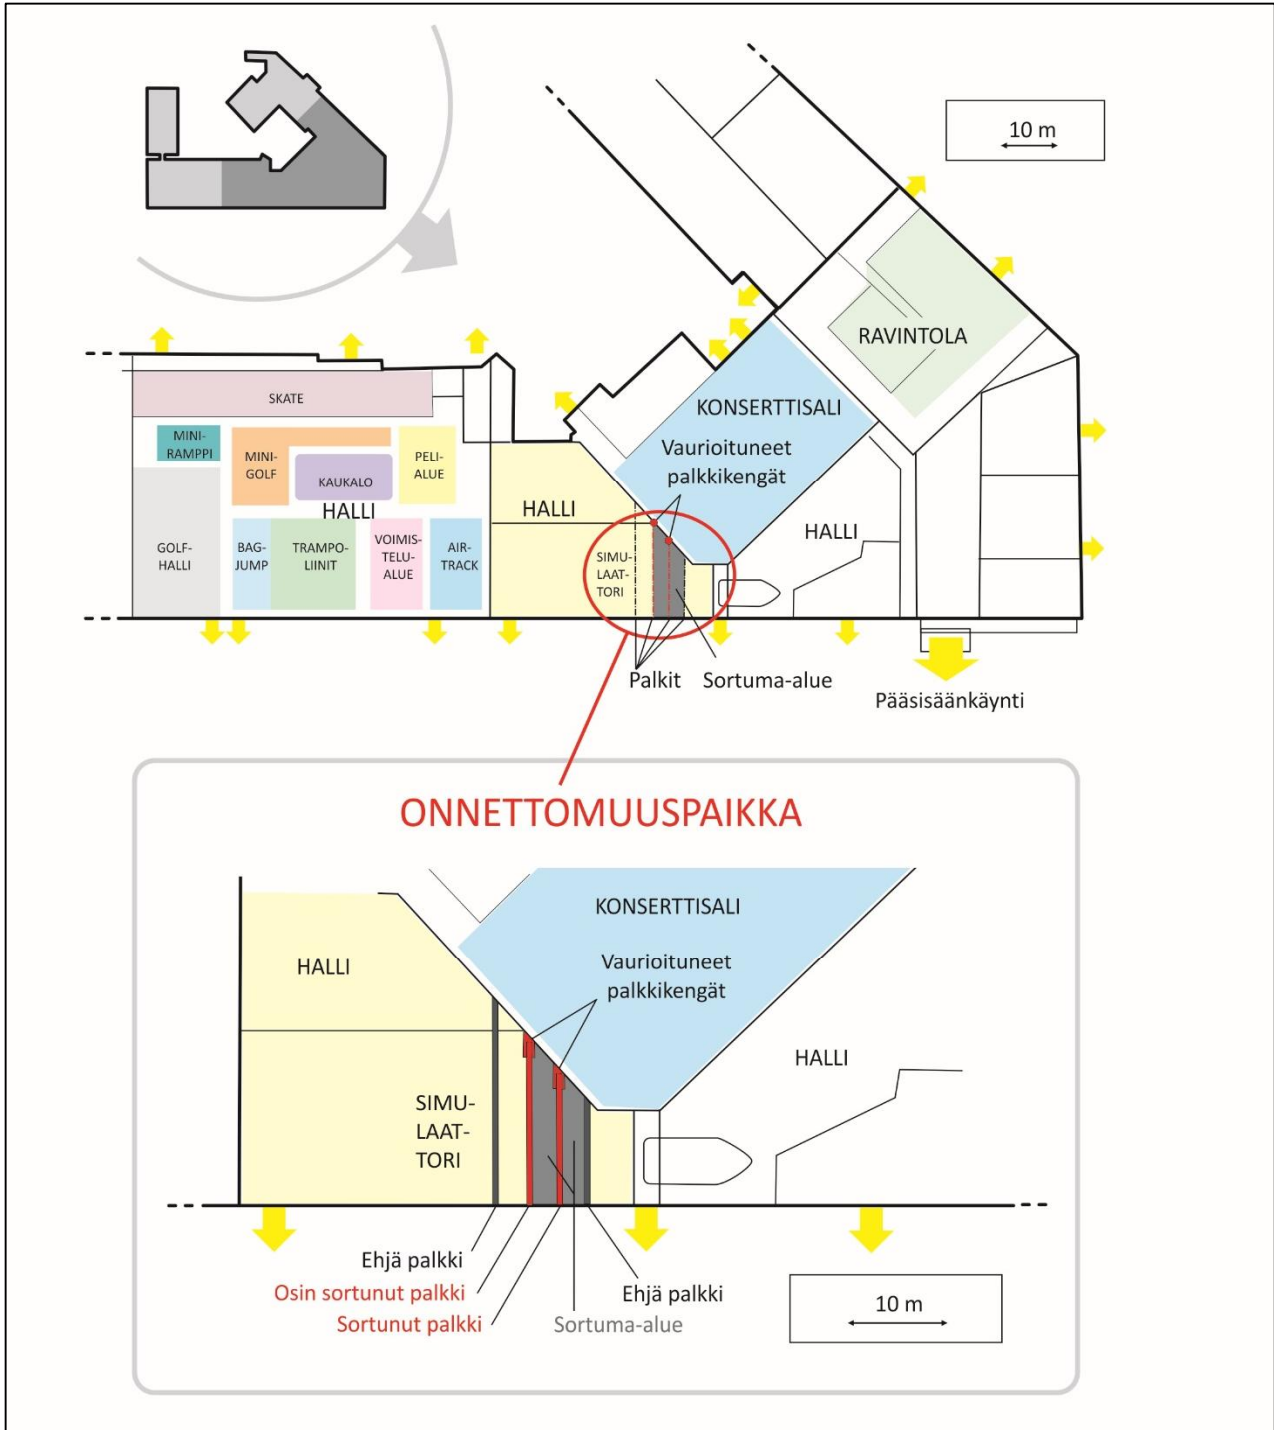
Kuva 4. Sortuma tapahtui kuvan keskiosassa. Kaksi palkkikengää petti, jolloin yksi palkki putosi alas ja toinen jäi ylös. Kattoa vaurioitui noin 130 neliömetrin alueelta ja syntynyt aukko oli noin 80 neliometriä. (Kuva: OTKES)

Kaksi sekundääripalkkia irtosi primääripalkista, kun palkkeja yhteen liittäneet kaksi palkkikengää pettivät. Toisen palkin pää tuli lattialle. Pudonneen palkin pituus oli lähes 14 metriä, paksuus 140 mm ja korkeus 750 mm. Palkki painoi noin 950 kg. Toinen palkki jäi sähköjohtimien ja kattokaivon alastuloputken varaan. Sen pituus oli 17 metriä, paksuus 140 mm ja korkeus 976 mm. Paino oli noin 1 150 kg. Katolla ollut lumimassa tuli hallin lattialle. Kannatinpalkkien alareunat olivat noin kuuden metrin korkeudessa lattiapinnasta. Kattoon syntyi noin 80 neliömetrin aukko.

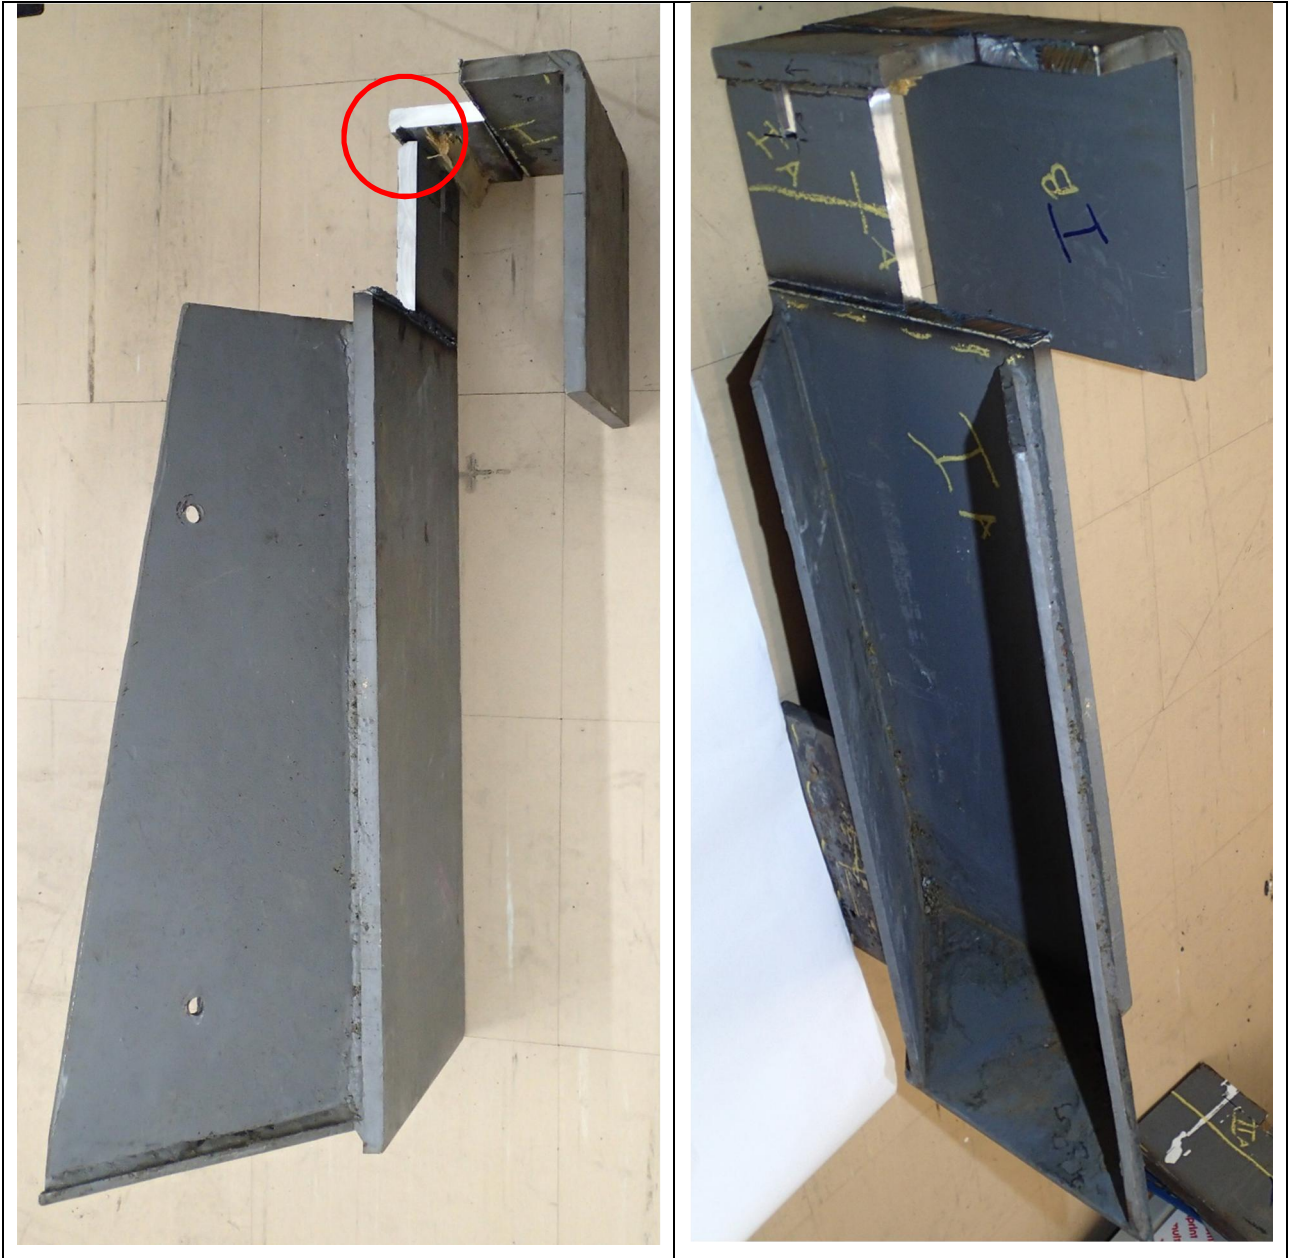
Todennäköisesti 1980-luvulla suunniteltujen ja valmistettujen palkkikengien valmistaja ei ole tiedossa eikä suunnitteluasiakirjoja ole löydetty. Kengät oli toteutettu siten, että primääripalkin päälle tuleva osa oli hitsattu palkkikengän selkään yhdellä hitsisaumalla. Kengän kantavuus perustuu hitsin ja kansilapun taivutuskestävyyteen. Hitsi oli toteutettu yhdeltä puolelta hitsatulla puoli-V hitsillä. Viiste oli tehty kansilappuun.

Hitsaus oli tehty liitoskappaleen ulkopuolelta ja hitsin juureen oli jäänyt runsaasti kuonaa. Ensimmäiseksi murtuneessa palkkikengässä murrospinnan leveys oli vain 5,6 mm. Tavanomaisesti pyritään vähintään 1,2 x levynpaksuuteen eli 16 mm levyillä 19,2 mm:iin.

Kuva 5. Onnettomuudessa pettänyt toinen palkkikengä myöhemmin kuvattuna. Kengästä on leikattu paloja hitsausliitosten tutkintaa varten. Vaurioitunut hitsi palkkikengän yläosassa on ympyröity kuvaan. Primääripalkin paikka näkyy hyvin vasemmassa kuvassa ja sekundääripalkin "tasku" oikeassa kuvassa. Kengän korkeus oli noin 750 mm. (Kuva: OTKES)

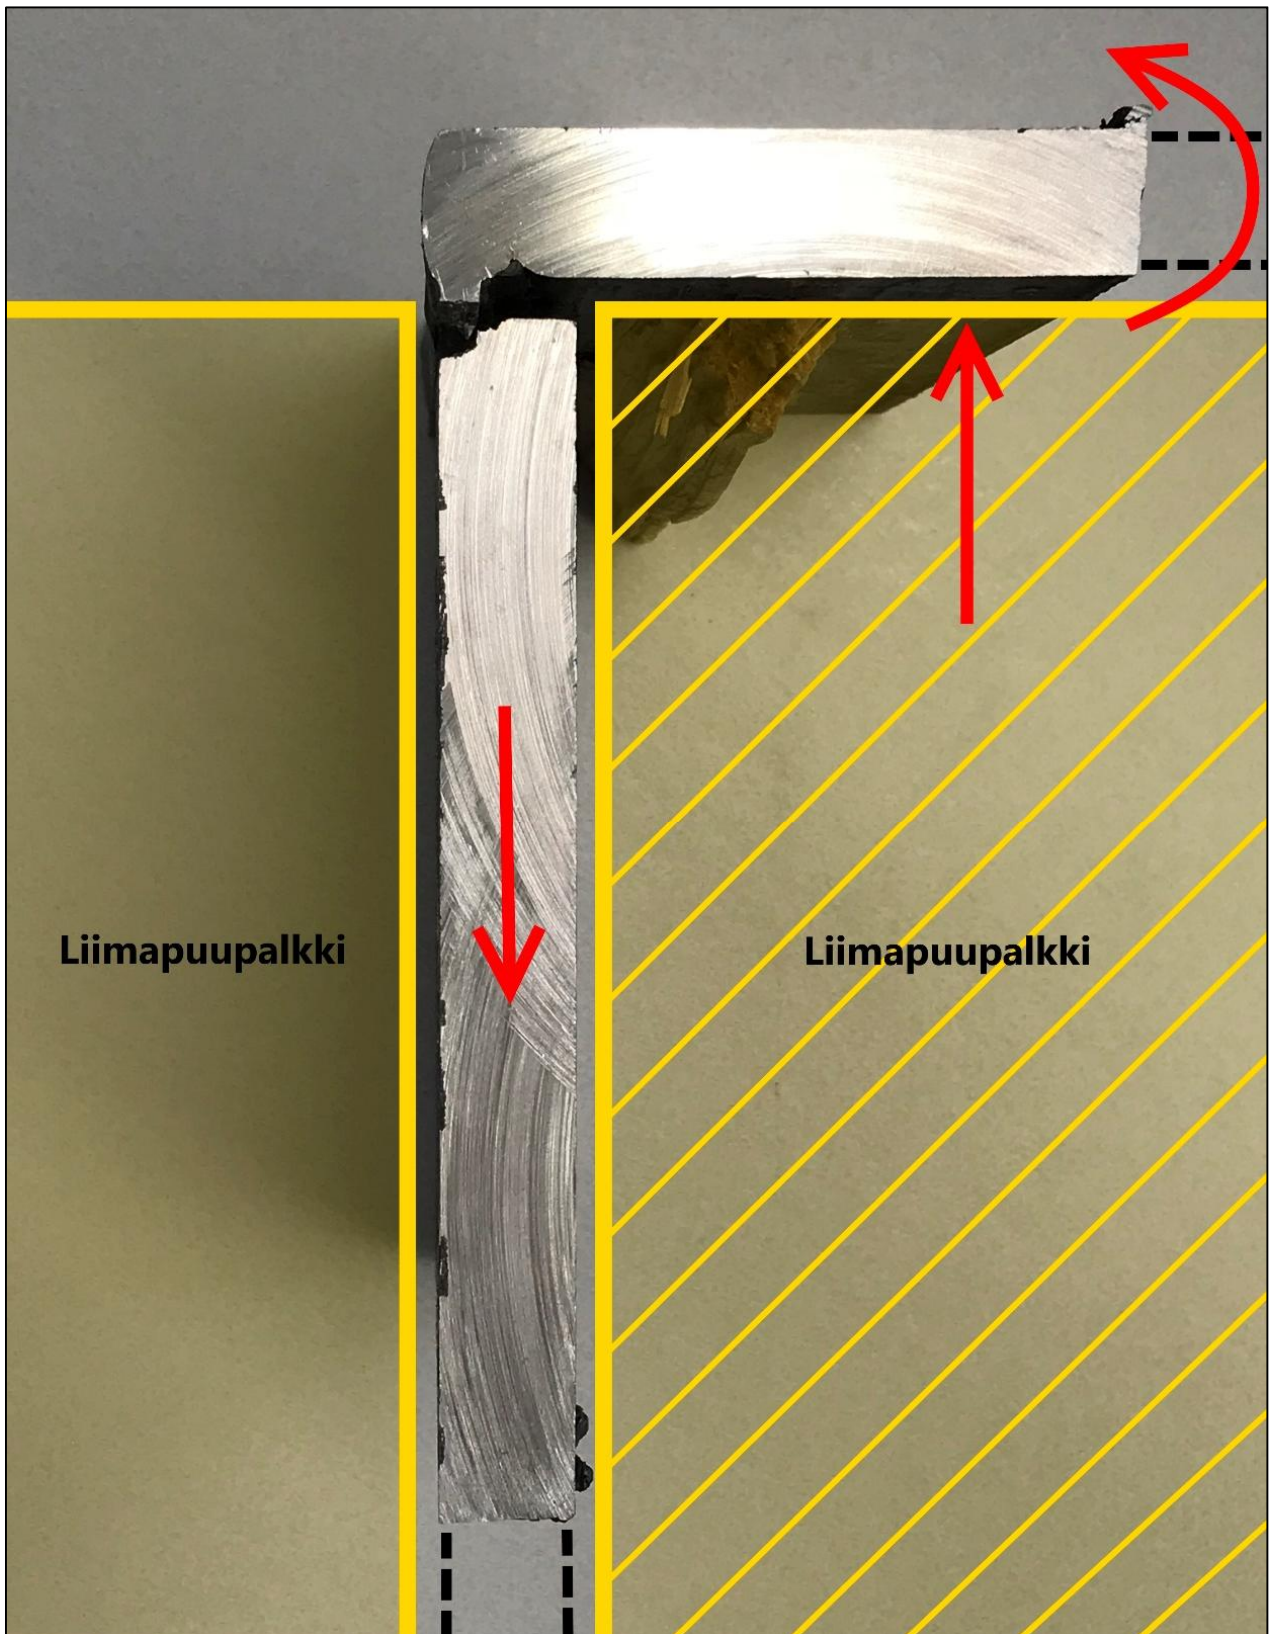
Hitsin pienuus rajoittaa merkittävästi palkkikengän lujuutta. Vaikka hitsausaine usein on lujempaa kuin hitsattava perusaine, murtuminen tapahtuu rajapinnassa heikomman aineen puolella. Vain 5,6 mm hitsausliitos pienentää 16 mm teräslevyn taivutuskapasiteetin noin kahdeksasosaan (12,5 %).

Kuva 6. Lähikuva vaurioituneesta hitsausliitoksesta. Palkkikenkä oli tehty 16 mm paksusta teräslevystä, mutta voimia olennaisesti kantavan hitsausliitoksen poikkileikkauksen leveys oli vain 5–6 mm. Hitsaus oli tehty vain yhdeltä puolelta. Liitokseen ja erityisesti sen juuren puolelle kohdistui suuri taivutusmomentti. Nuolet kuvaavat kappaleeseen vaikuttavia voimia. Vasemmalla oli sekundääripalkki ja oikealla primääripalkki.

Vaativassa konstruktiossa riittävän lujuuden takaamiseksi tulisi hitsaus suorittaa kahdelta puolelta. Lisäksi rakenteet, joissa liitoksen pettäminen johtaa välittömään rakenteen sortumiseen, tulee standardin<sup>9</sup> mukaan tarkistaa paksuussuunnassa kuormitetun osan eheys lamelli-repeämien, kuonakerrostumien ja valssausvikojen suhteen ultraäänellä hitsauksen jälkeen.

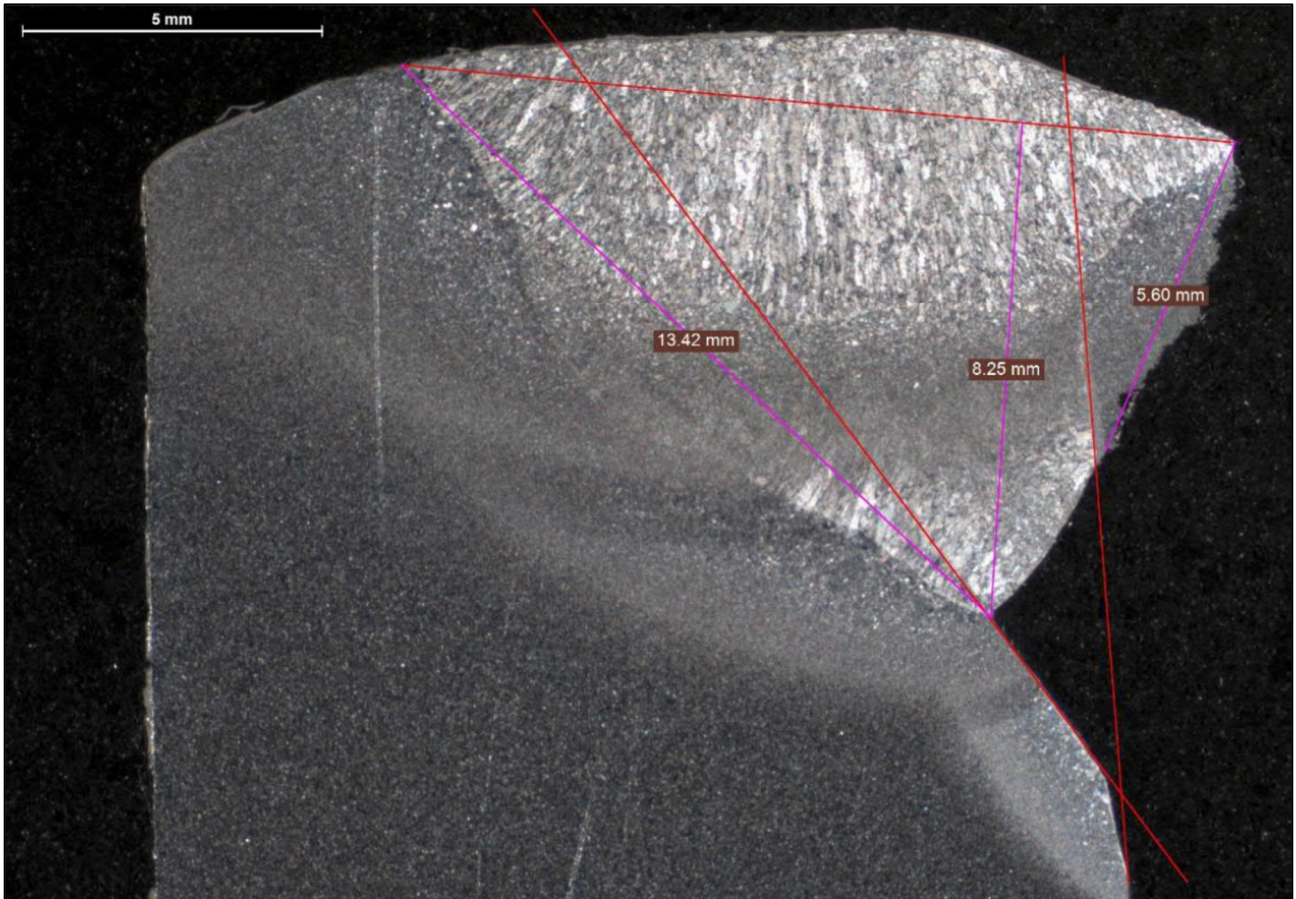
Kuva 7. Pettäneen hitsin poikkileikkauksen mitat. A-mitta on kuvassa 8,25 mm ja z-mitat 13,42 ja 5,60 mm. Levyn paksuus on 16 mm.

Lisäksi kappaleille suoritettiin kovuusmittaukset sekä mitattiin teräslevyjen ja hitsin kemiallinen koostumus optisella emissiospektrometrillä. Analyysit ovat normaaleja. Kuitenkin melko korkea rikkipitoisuus voi altistaa lamellirepeilyyn.
