2.7.2021

60/5Y

Säkerhets- och kemikalieverket
Inrikesministeriet
Räddningsverken

Y2021-01 HISSOLYCKAN VID KAUNIALA SJUKHUS

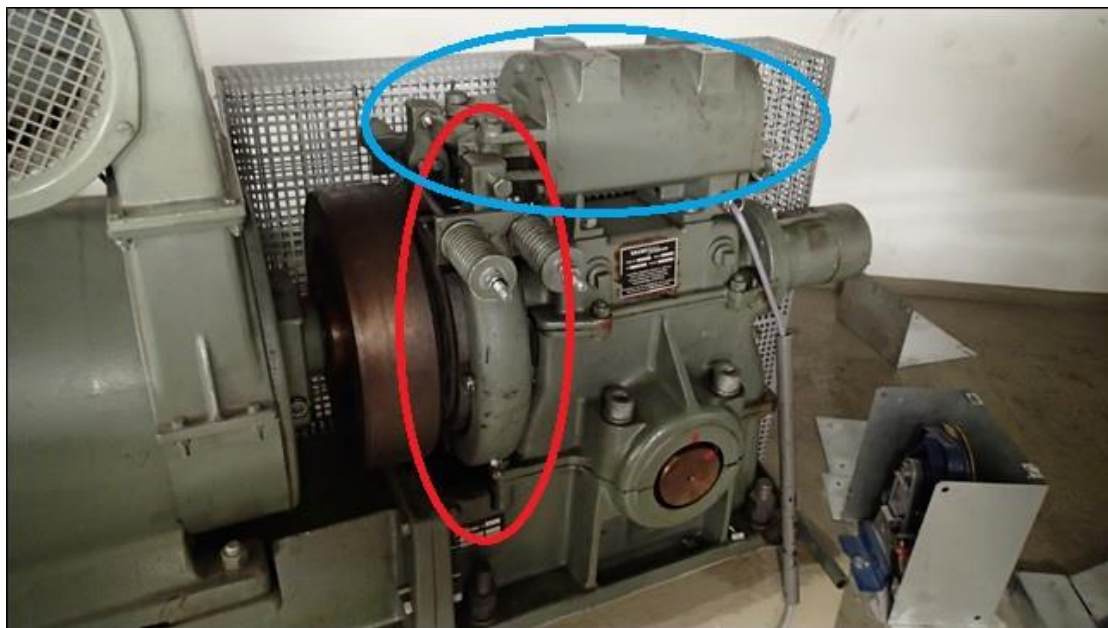
Olyckan inträffade eftersom bromsanordningen i hissens maskineri hade fastnat i öppen position och inte bromsade. Motviktens massa orsakade hissens accelererande

rörelse. Bromsen är en väsentlig del av hissens säkerhet och således även av underhållet.

Hissen hade ursprungligen tillverkats 1978 och moderniserats 2008. Bromsen förblev oförändrad i samband med moderniseringen. Från och med 1989 har en dubblerad broms varit ett krav i nya hissar, men kravet gäller inte hissar som tillverkats tidigare.

Bild 1. Hissens maskineri, där bromsen har markerats med rött. Bromsen är en trumbroms där bromsklossarna och bromsremmarna finns utanför trumman som sitter fast i axeln. Bromsen spänns fast och bromsar med hjälp av fjädrar. Bromsen öppnas av en elektromagnetisk anordning, som har inringats med blått.

Olycksutredningscentralen underrättar Säkerhets- och kemikalieverket (Tukes) om att bromsarna i de gamla hissarna är förknippade med allvarlig risk för olycka. Bromsarna ska underhållas så att hissen hålls på plats när den har stannat vid en våning. Dessutom finns det skäl att överväga om enbart en mekanisk broms är tillräcklig för att säkerställa att hissen hålls på plats. Bromsens läge övervakas inte med någon typ av säkerhetsanordning. Hissens innehavare samt aktörerna som ansvarar för underhåll, reparationer, granskningar och säkerhetsförbättringar av hissarna bör få kännedom om risken.

Dessutom underrättar Olycksutredningscentralen inrikesministeriet och räddningsverken om att hissens dåligt fungerande broms medför en risk för räddningspersonalen. I samband med ett räddningsuppdrag kan hissen börja röra på sig, farten öka och hissorgnen hamna i hisschaktets övre eller nedre del. Innan räddningsåtgärder inleds ska det i maskinrummet säkerställas att hissen hålls på plats.
