# Varusmiesten joutuminen veden varaan Raaseporissa 10.10.2023

Y2023-03

Tutkinnan tunnus: Y2023-03  
Tutkintaselostus 4/2024  
ISBN: 978-951-836-661-7 (PDF)

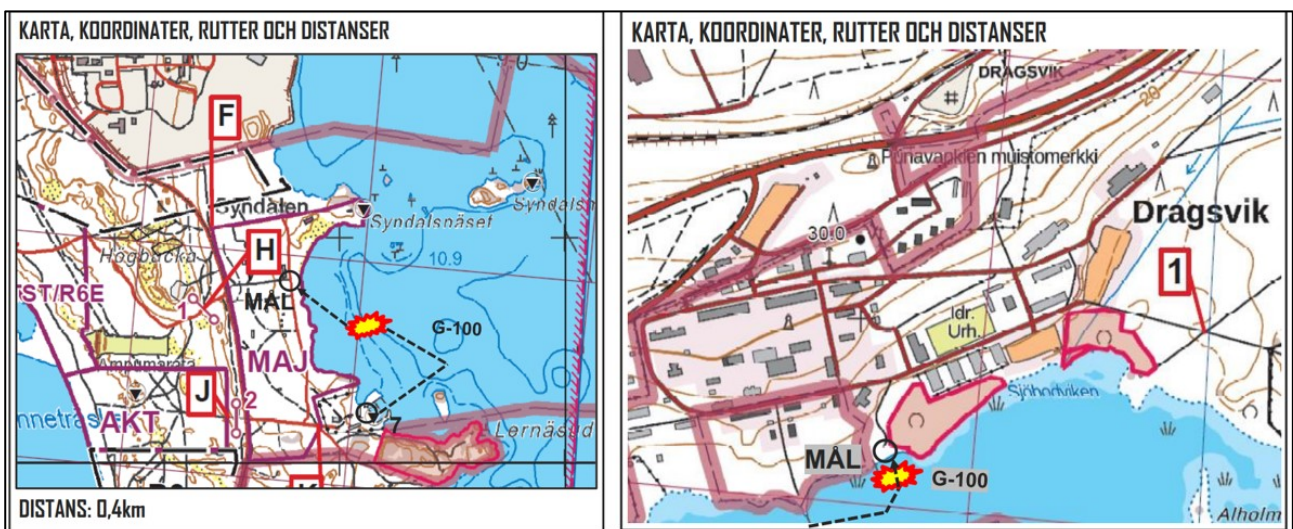
Varusmiesten käskettiin hypätä veteen suurin piirtein kohtaan, joka oli merkitty harjoituskäskyn liitteenä olevassa rastikortissa räjähdyskuvalla (Kuva 2). Veden syvyys tässä kohdassa oli vähintään 1,8 metriä (Kuva 3).

**Kuva 2.** Kuvakaappaus barettimarssin viimeisen rastin rastikorteista. Vasemmanpuoleinen kuva kevään 2023 virheellisestä rastikortista, jossa aiemmin käytetty barettimarssin maali. Oikeanpuoleisessa kuvassa syksyn 2023 rastikorttiin merkitty barettimarssin maali. Räjähdysymbolit kuvaavat venekuljetuksen suunniteltua päättymispaikkaa. (Lähde: UudPr:n harjoituskäskyt, muokkaus: OTKES)

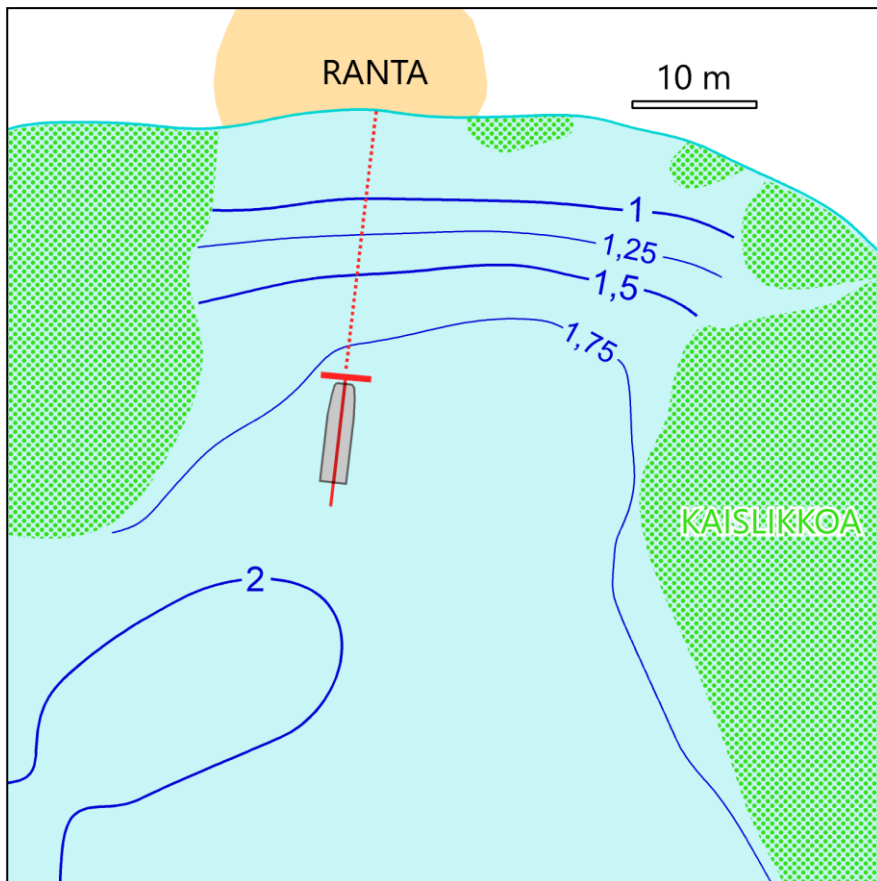
**Kuva 3.** Karttakuva rannasta. (Kuva: OTKES)

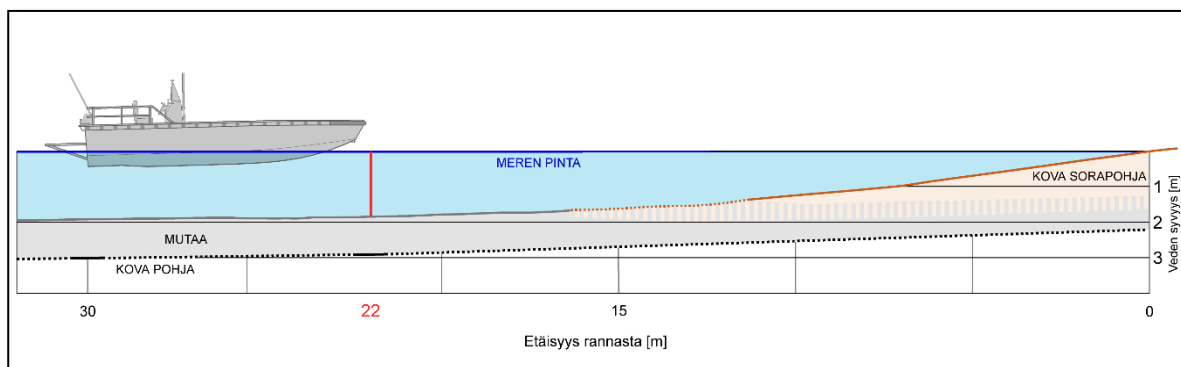
Koko ranta-alueella pohjan pintakerros on kova, mutta kovan pintakerroksen alla on noin metrin paksuinen pehmeä mutakerros ennen kovaa merenpohjaa (Kuva 4).

**Kuva 4.** Sivuleikkaus veden syvyydestä, pohjan muodosta ja laadusta. Varusmiesten saappaat ja aseet löytyivät etsinnöissä suunnilleen punaisen merkkiviivan kohdalta pohjasta n. 20 metrin päässä rannasta. (Kuva: OTKES)

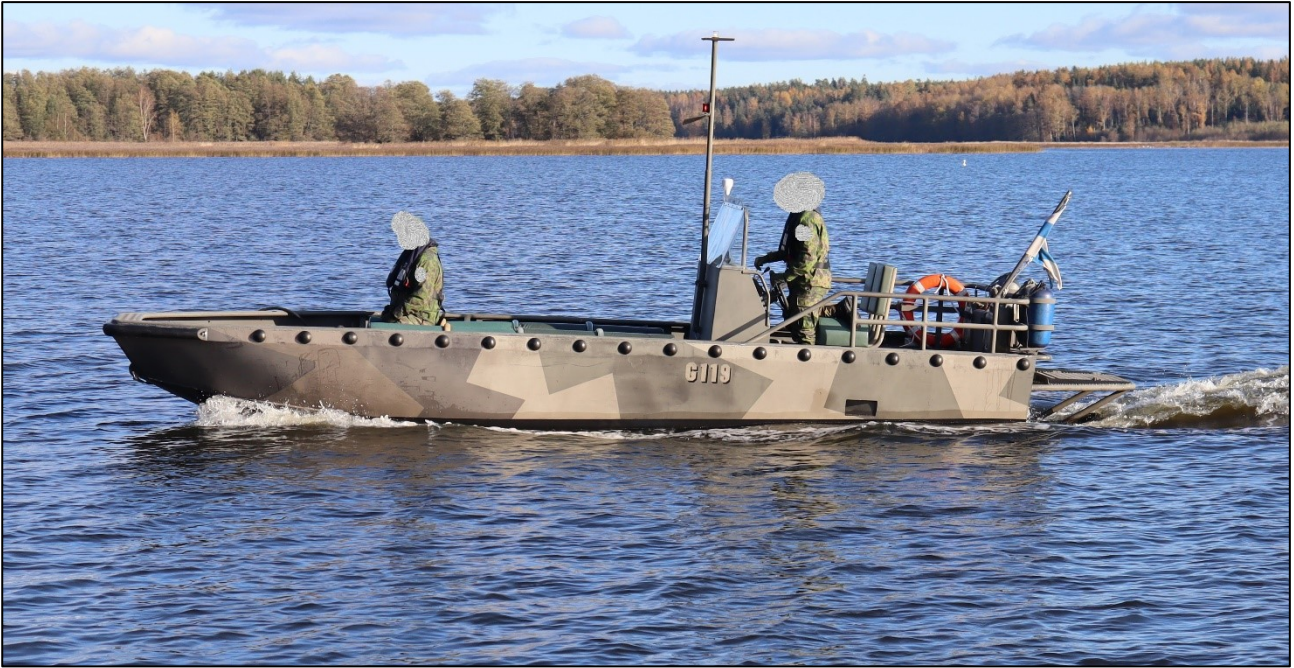
**Kuva 5.** G-119 vene. (Kuva ja muokkaukset: OTKES)

Veneen merenkulkuvarustukseen kuului kompassi, paperinen merikartta sekä karttaplotteri. Veneessä ei ollut kaikuluotainta veden syvyyden mittaukseen. Karttaplotteriin olisi ollut asennettavissa kaikuanturi, mutta sellainen ei ole kyseisessä alusluokassa vaatimuksena.

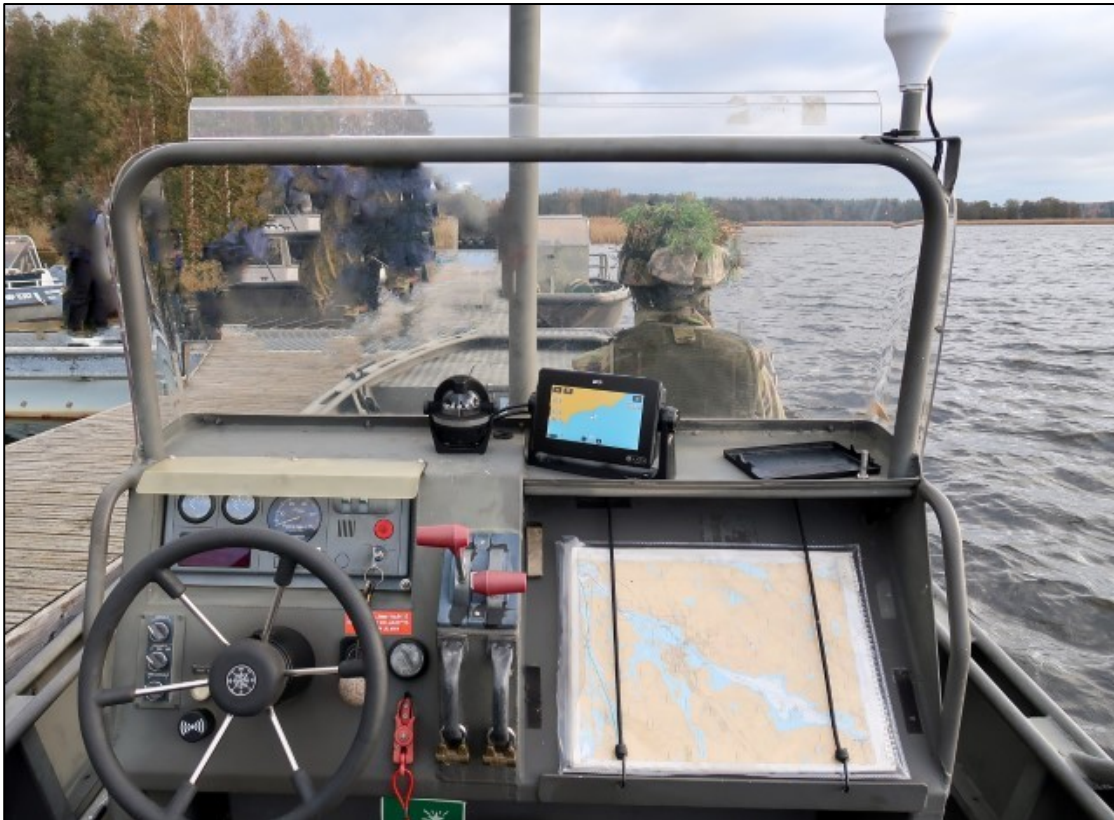
**Kuva 6.** G-119 veneen ohjaamo. (Kuva ja muokkaukset: OTKES)

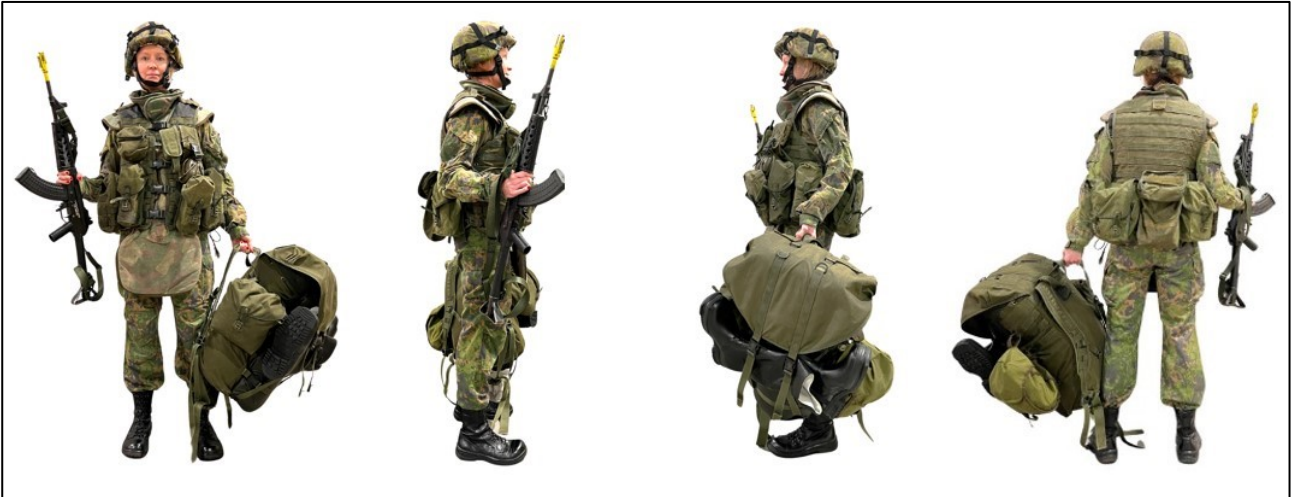
**Kuva 7.** Varusmiesten varustus barettimarssissa. (Kuva: OTKES)

Ennen veteen hyppäämistä osa varusmiehistä oli heittänyt repun veteen käyttääkseen sitä kelluntavälineenä. Osa heistä oli laittanut repun selkään. Suurin osa ryhmästä oli laittanut rynnäkkökiväärin hihnasta vartalon yli selkään. Lopuilla rynnäkkökivääri oli kädessä.
