Beväringar hamnade i djupt vatten i Raseborg 10.10.2023

Y2023-03

Utredningsbeteckning: Y2023-03
Utredningsrapport 4/2024
ISBN: 978-951-836-662-4 (PDF)

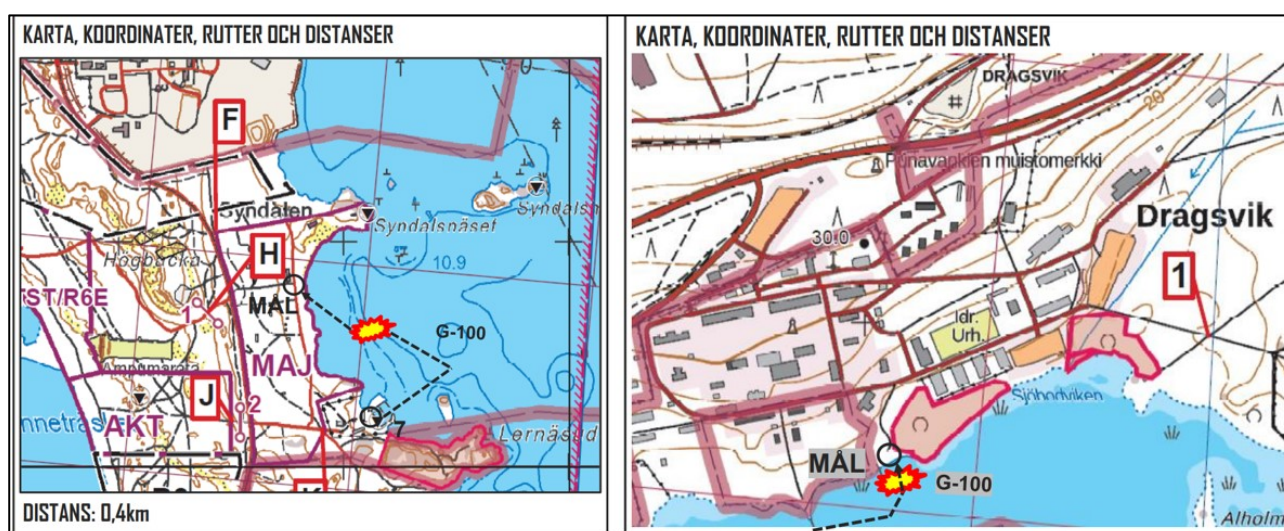
Beväringarna beordrades att hoppa i vattnet ungefär vid den plats som hade markerats med en bild av en explosion på kontrollkortet som bifogats övningsordern (Bild 2). Vattendjupet vid denna plats var åtminstone 1,8 meter (Bild 3).

Kuva 2. Skärmbild av kontrollkortet för barettmarschens sista kontroll. Bilden till vänster visar ett felaktigt kontrollkort för våren 2023, där det tidigare använda målet för barettmarschen syns. På bilden till höger syns målet för barettmarschen som markerats på kontrollkortet för hösten 2023. Explosionssymbolerna beskriver den planerade slutpunkten för båttransporten. (Källa: Nylands brigads övningsorder, redigering: OTKES)

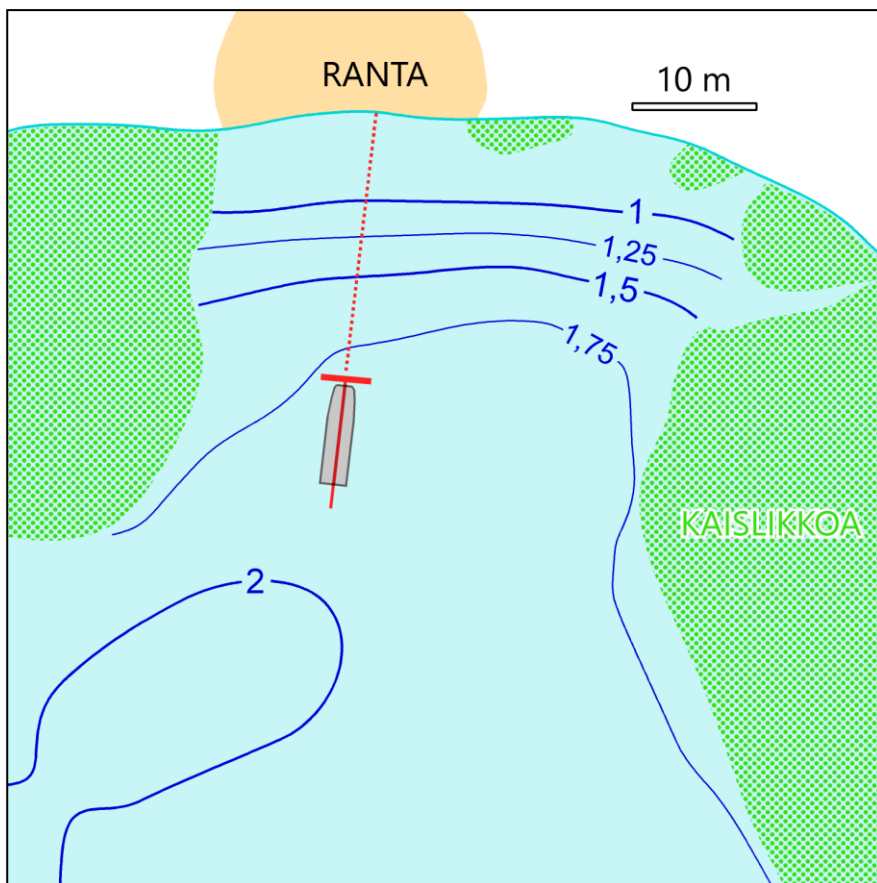
Kuva 3. Kartbild av stranden. (Bild: OTKES)

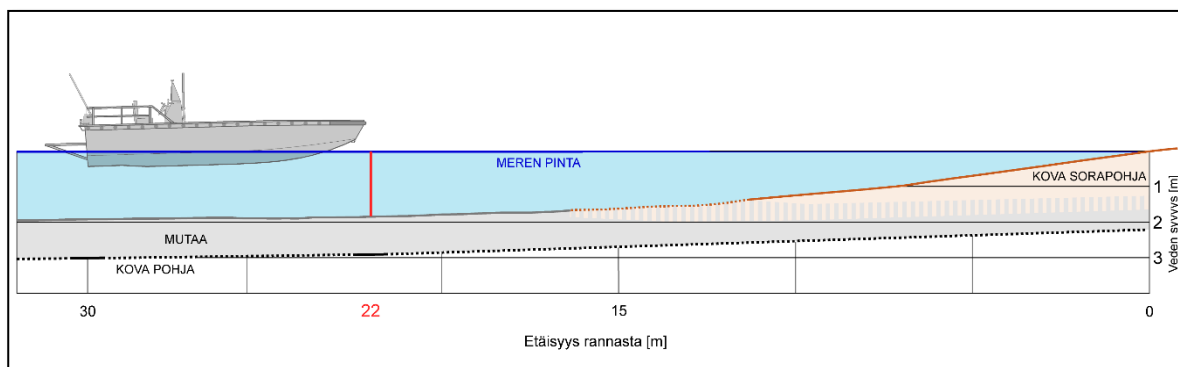
Ytskiktet på botten i hela strandområdet är hårt, men under det hårda ytskiktet finns ett cirka en meter tjockt mjukt lerlager ovanpå den hårda havsbotten (Bild 4).

Kuva 4. Sidoprofil av vattendjupet samt bottenens form och kvalitet. Bevärningarnas stövlar och vapen hittades vid eftersökningarna på botten ungefär vid den röda linjen på ca 20 meters avstånd från stranden. (Bild: OTKES)

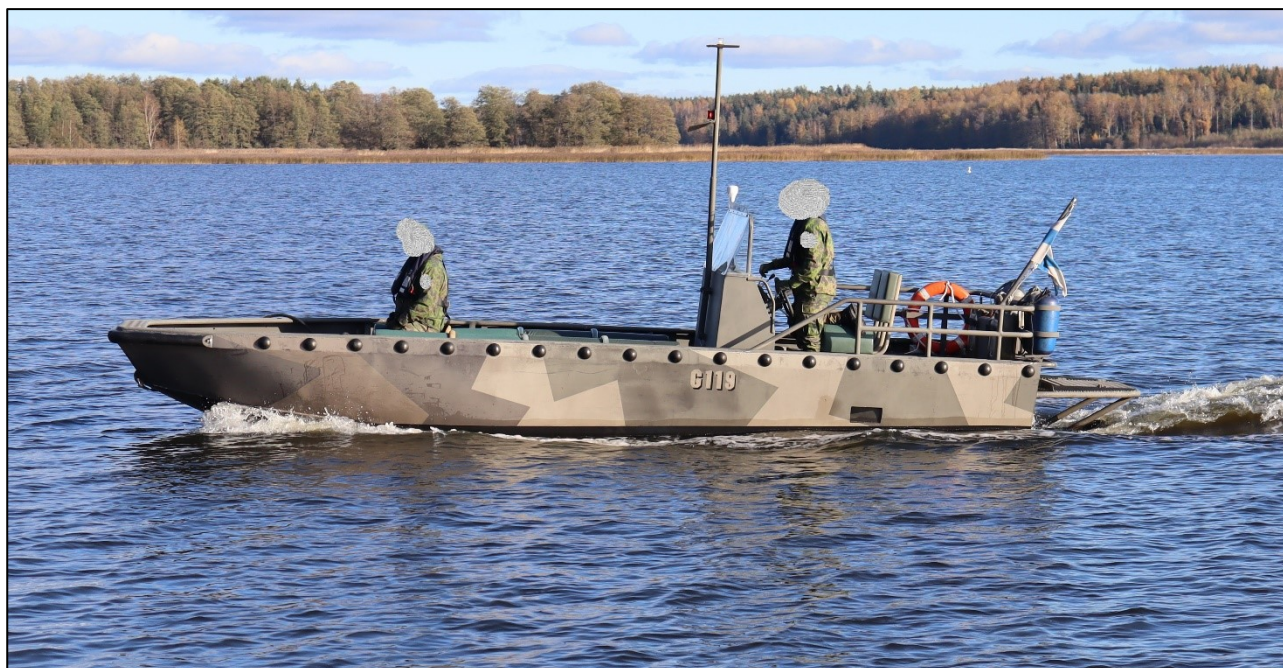
Kuva 5. Båt G-119. (Bild och redigeringar: OTKES)

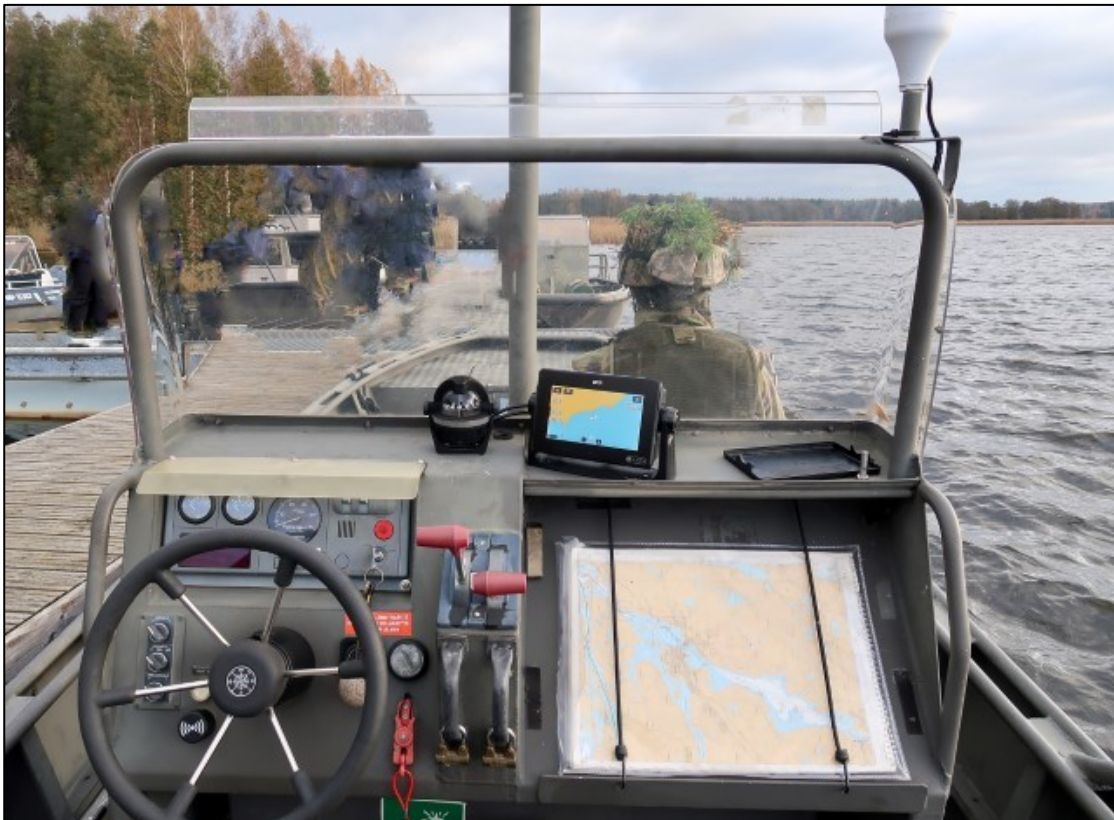
I båtens sjöfartsutrustning ingick kompass, ett papperssjökort och en kartplotter. Båten hade inget ekolod för mätning av vattendjupet. En ekosensor hade kunnat installeras i kartplottern, men en sådan är inte ett krav för den aktuella fartygsklassen.

Kuva 6. Styrhytten i båt G-119. (Bild och redigeringar: OTKES)

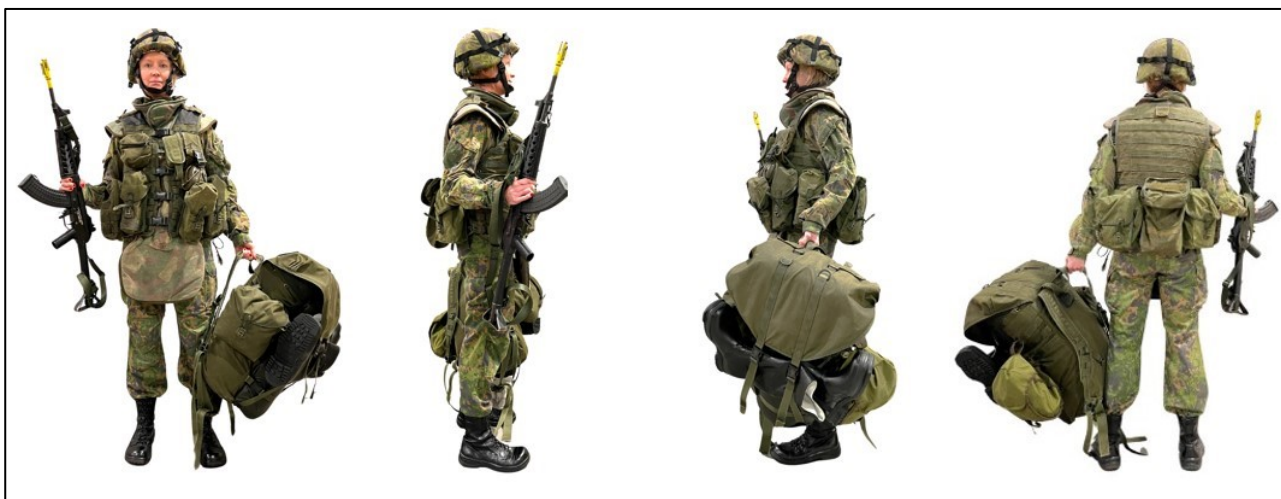
Kuva 7. Beväringarnas utrustning under barettmarschen. (Bild: OTKES)
