Räjähdysonnettomuus rakennustyömaalla Helsingissä 9.8.2024

Y2024-03

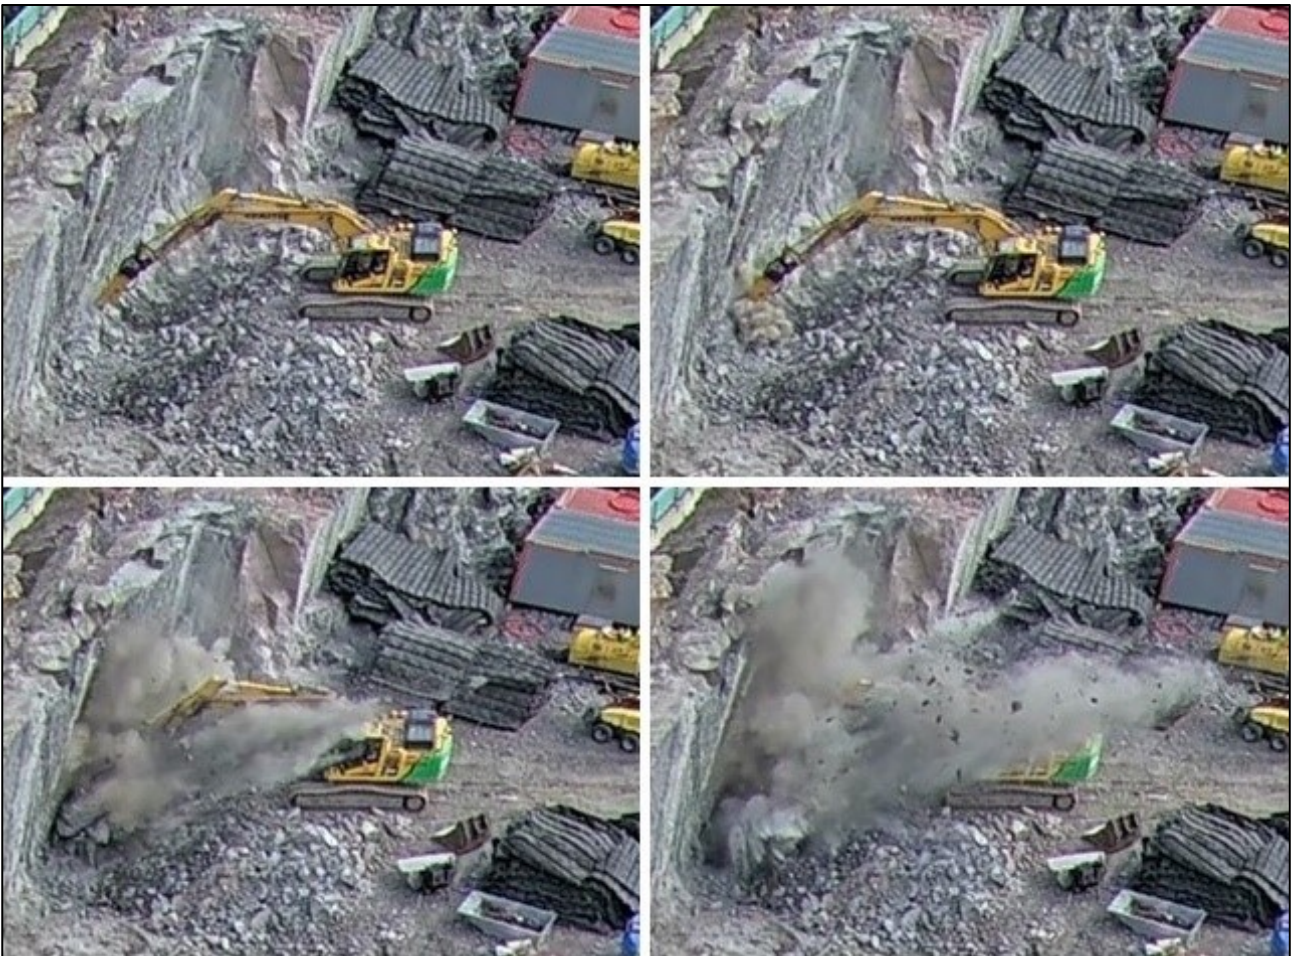
Onnettomuus tapahtui, kun iskuvasaran kärki osui räjähdysaineeseen tai iskuenergia välittyi räjähteisiin kivien kautta. Räjähdyksen vaikutuksia rajoittavia suojauksia¹ ei ollut, koska räjähdys oli suunnittelematon. Kiviä sinkoutui rakennustyömaalle ja kaupunkialueelle.

Kuva 1. Kuvasarja räjähdyshetkestä ja siinä sinkoavista kivistä. (Kuvat: työmaakamera)

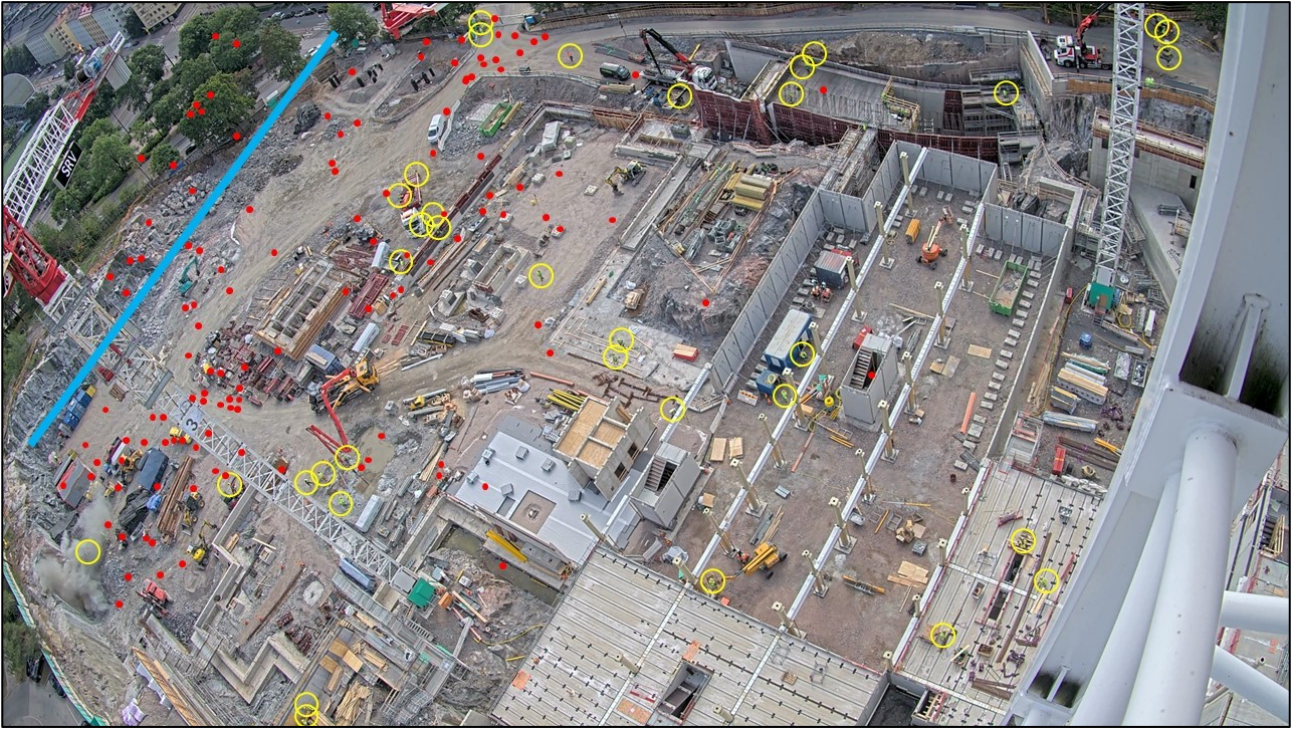
Kuva 2. Onnettomuushetki. Räjähdyspaikka näkyy kuvan vasemmassa alareunassa. Työmaalle sinkoutuvien kivien osumat on merkitty punaisilla pisteillä ja työntekijät keltaisin ympyröin. Sinisen viivan vasemmalle puolelle merkityt kivet lentävät ilmassa (Kuva: työmaakamera, merkinnät OTKES)

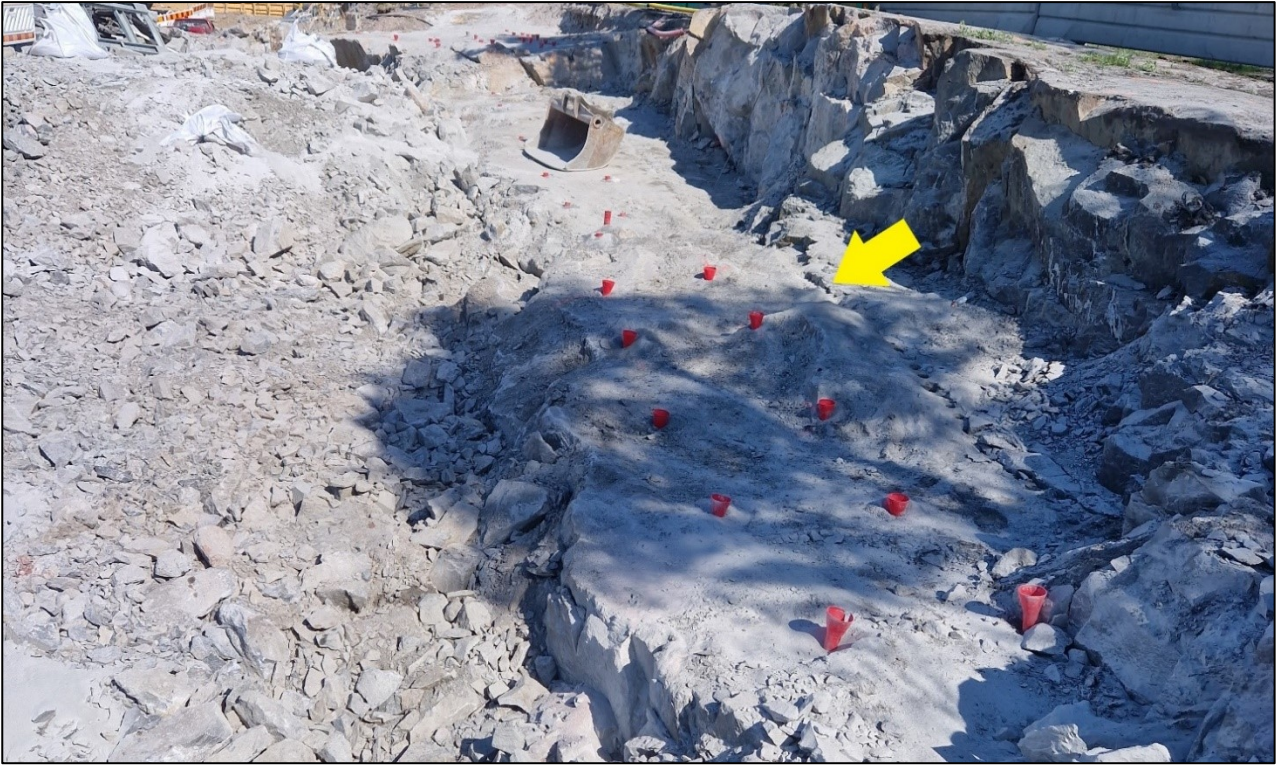
Kuva 3. Kuva kentästä ennen panostusta. Räjätys suunnitelman mukaan panostettavat reiät ovat merkitty punaisiin suppiloin. Keltainen nuoli osoittaa harvareikäirtiporauslinjaa, johon räjähteitä oli joutunut suunnittelemattomasti. (Kuva: Jari Honkanen)

Panostustyöhön osallistuneet työntekijät pyysivät paikalle paineilmakompressorin, jolla puhallettiin irtiporausreikiin yrittäen saada pois sinne joutuneita dynamiittipatruunoita. Osa patruunoista saatiin pois. Kentän panostustyötä jatkettiin ja se saatettiin valmiiksi. Tapahtuneesta vahingosta ei tehty rakennushankkeen käytäntöjen mukaista ilmoitusta, eikä räjäytys suunnitelmaan lisätty tietoa irtiporausreikä rivistöön mahdollisesti jääneistä räjähteistä. Tietoa vahingosta jaettiin suullisesti, mutta asia jäi rajatun henkilöryhmän tietoon.

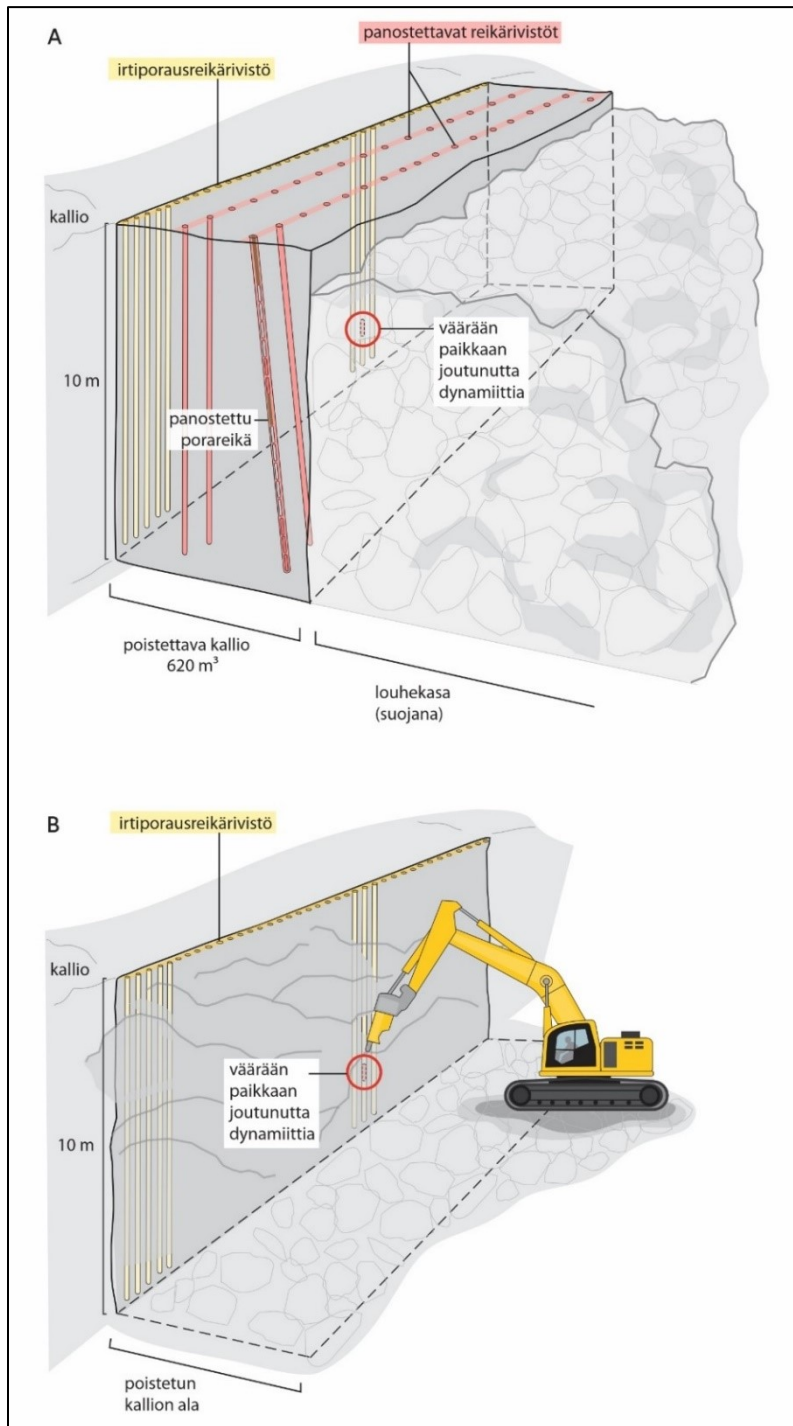
Louheen poiston jälkeen havaittiin, että kallio ei ollut kauttaaltaan irronnut irtiporausreikä rivistön myötäisesti. Kiinni jääneet kohdat päätettiin irrottaa kaivinkoneeseen kiinnitettyllä iskuvasaralla. Iskuvasaralla työskentely aloitettiin onnettomuutta edeltävänä päivänä. Onnettomuus tapahtui 9.8.2024, kun vasaran kärki osui suoraan räjähdysaineeseen tai iskuenergian välittyi räjähteisiin kiven kautta, ja piilossa olleet dynamiittipatruunat räjähtivät.

Kuva 4. Ylhäällä on kuva (A) 20.5.2024 panostetusta kentästä ennen räjäyttämistä 22.5.2024. Alhaalla on tilanne (B) onnettomuuden tapahtuessa 9.8.2024. (Kuva: OTKES)

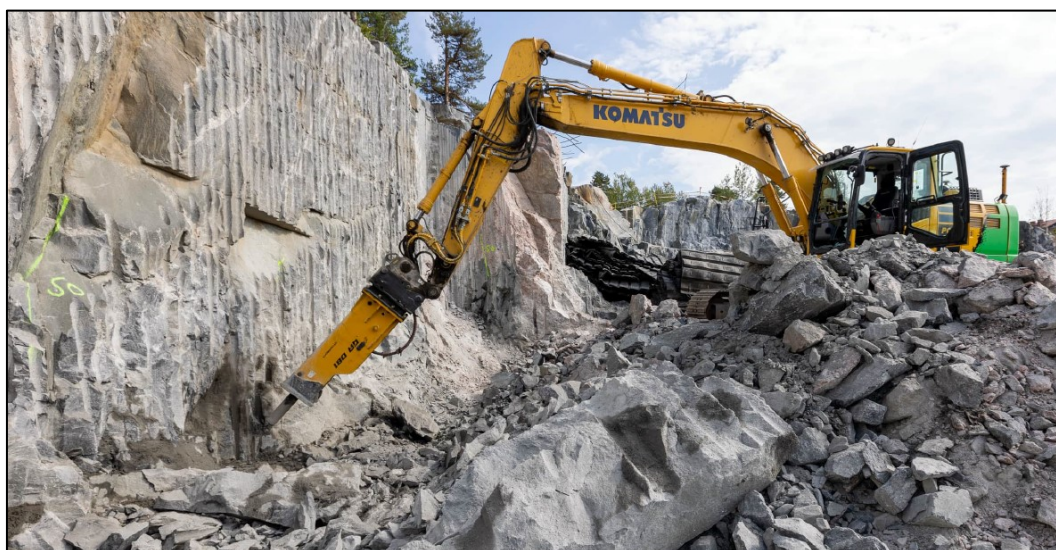
Onnettomuudessa loukkaantui vakavasti kaksi rakennustyömaalla työskennellyttä työntekijää. Toinen loukkaantuneista oli kaivinkoneen kuljettaja, joka työsti räjähtänyttä kohtaa iskuvasaralla. Kuljettaja sai räjähdyksessä sinkoutuneiden kivien ja lasinsirujen osumista vammoja, joiden vuoksi hän joutui olemaan töistä pois useiden viikkojen ajan. Toinen loukkaantuneista työntekijöistä oli räjähdyksen sattua noin 50 metrin etäisyydellä räjähdyspaikasta. Myös hänen vammansa syntyivät räjähdyksessä singonneiden kivien osumista ja aiheuttivat useiden viikkojen sairauspoissaolon.

Kuva 5. Räjähdyksessä sinkoutuneet kivet rikkoivat kaivinkoneen ikkunoita. Kaivinkoneen kuljettaja loukkaantui vakavasti. (Kuva: poliisi)

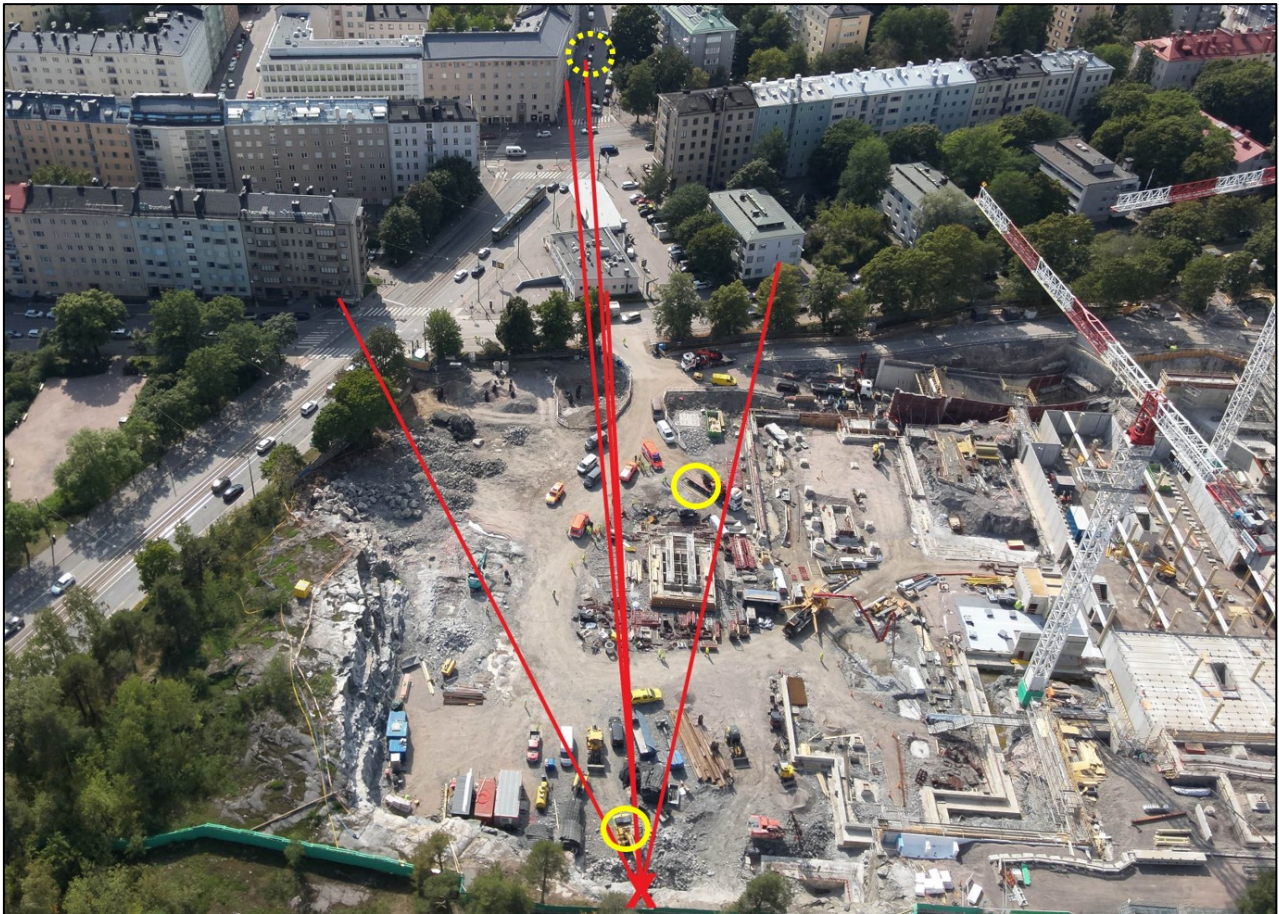
Kuva 6. Havainnekuva selkeitä vaurioita aiheuttaneiden kivien sinkoutumissuunnista (punaiset viivat). Kuvassa on merkitty keltaisilla ympyröillä seuraukset, joista ilmoitettiin hätäpuheluissa. Loukkaantuneiden henkilöiden sijainnit on merkitty yhtenäisellä viivalla ja vaurioituneet ajoneuvot katkoviivalla. (Kuva: poliisi, vahinkojen merkinnät OTKES)

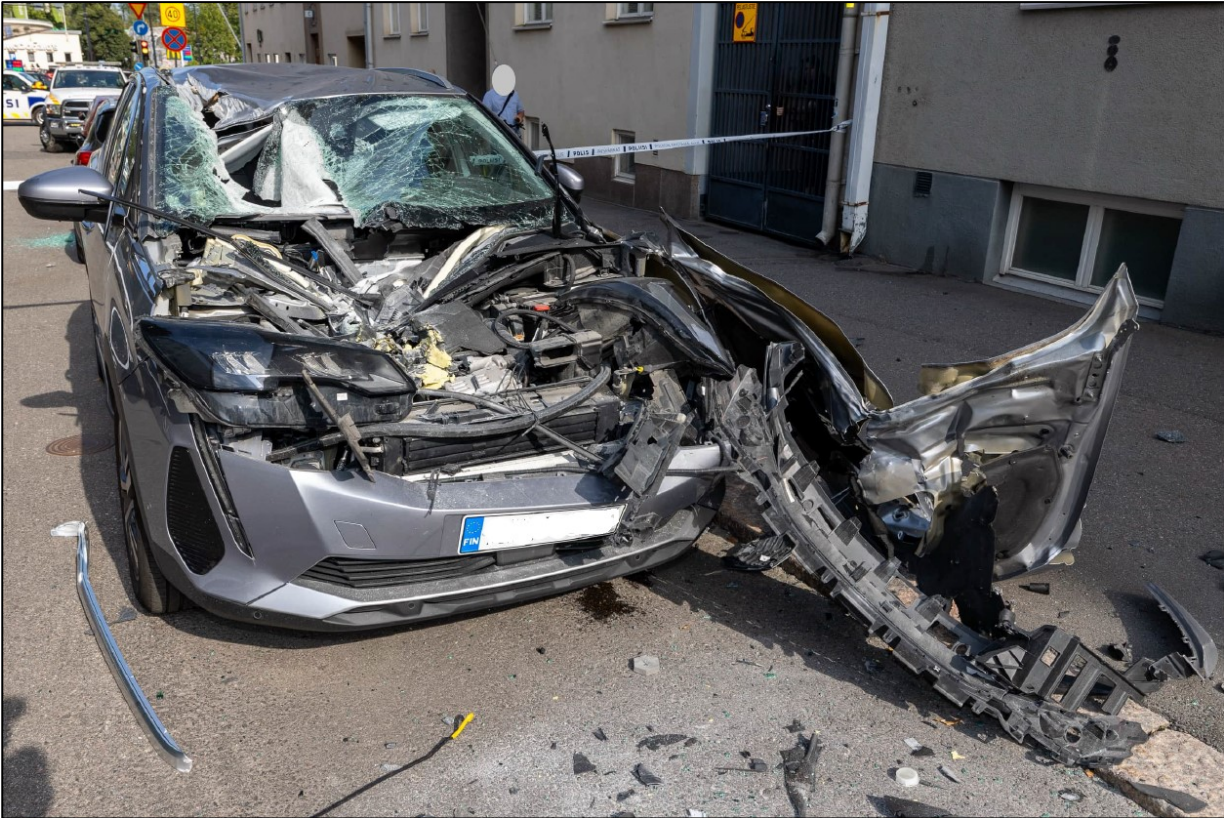
Räjähdyksestä sinkoutunut kiviaines vaurioitti ainakin yhdeksää Stenbäckinkadulla ja Reijolankadulla pysäköityinä ollutta ajoneuvoa. Törmäysenergia oli suuri. Yhden henkilöauton keula murskautui täysin ja toisen henkilöauton ohjaamoon päätyi suuri lohkare. Lisäksi kivet rikkoivat ajoneuvojen ikkunoita ja aiheuttivat pintavaurioita.

Kuva 7. Stenbäckinkadulla pysäköitynä olleeseen autoon syntyneet vauriot. (Kuva: poliisi)

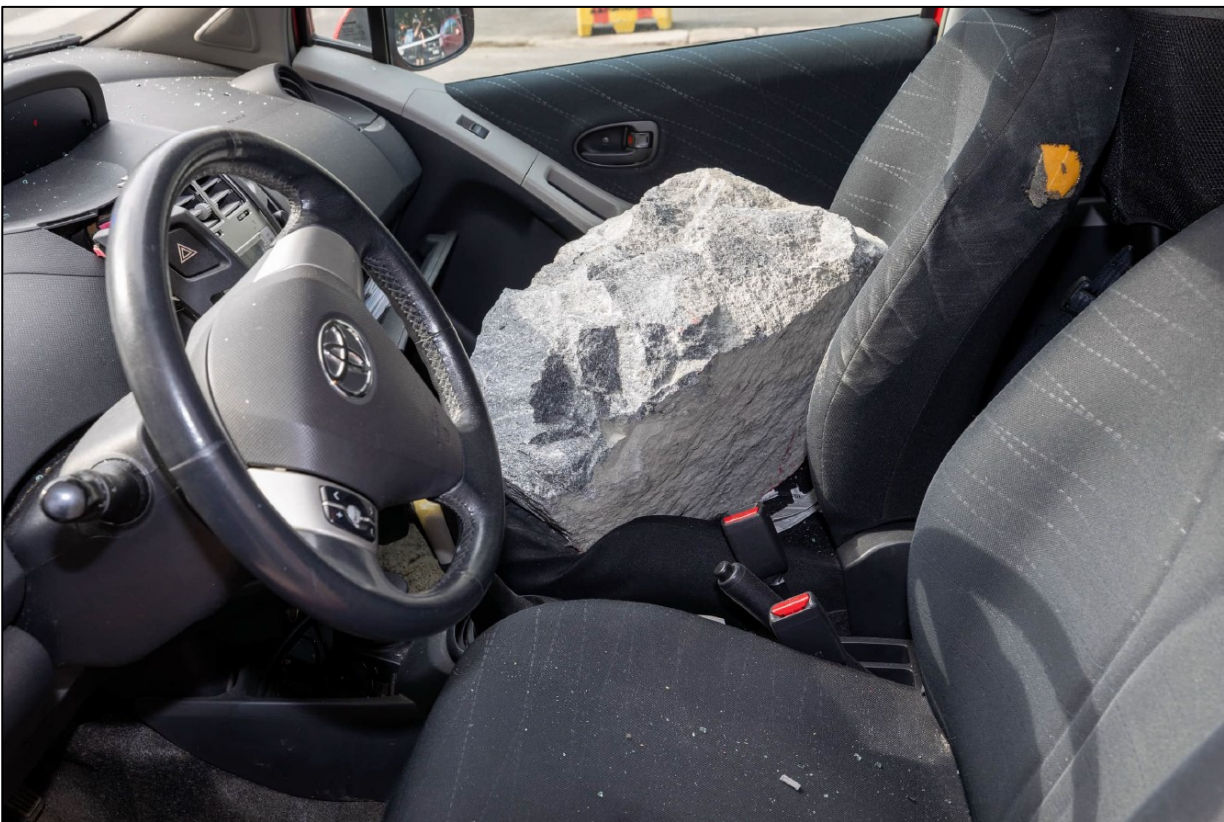
Kuva 8. Suuri kivenmurikka päätyi toisen Stenbäckinkadulla pysäköitynä olleen auton ohjaamoon. (Kuva: poliisi)

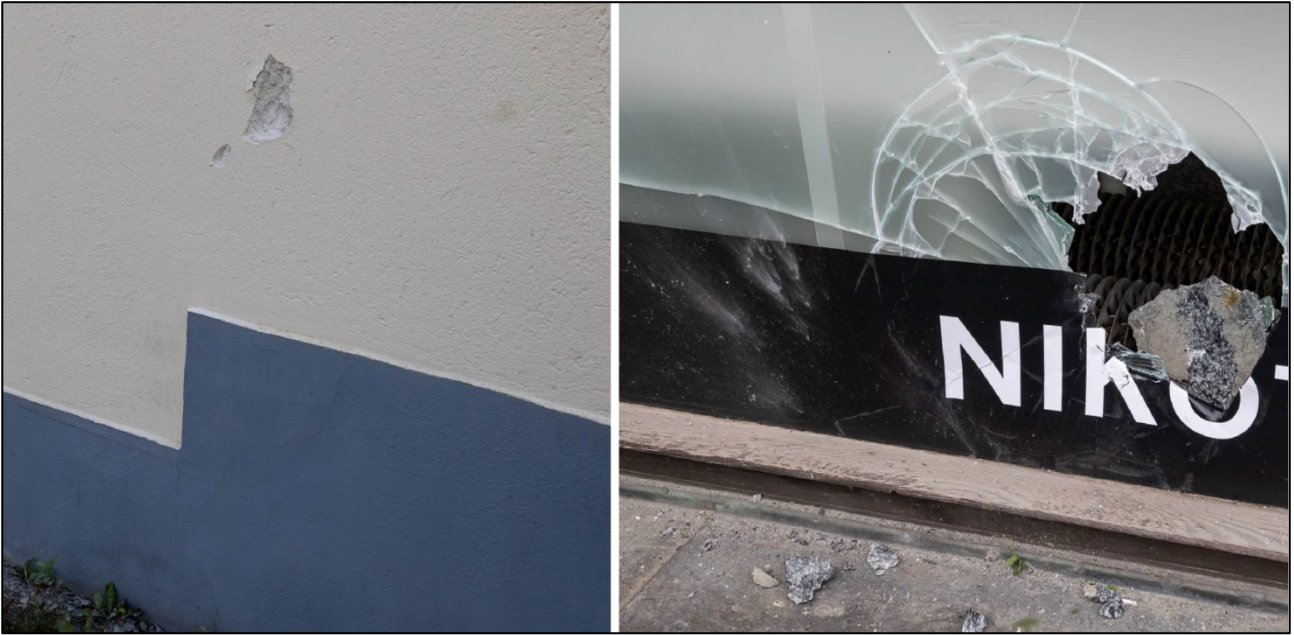
Räjähdyksessä singonneita kiviä osui myös työmaan ympäristössä oleviin rakennuksiin vahingoittaen seiniä, ikkunoita ja kattoja.

Kuva 9. Onnettomuudessa sinkoutuneiden kivien aiheuttamia vaurioita työmaan lähellä olevien talojen seinässä ja ikkunassa. (Kuvat: poliisi)

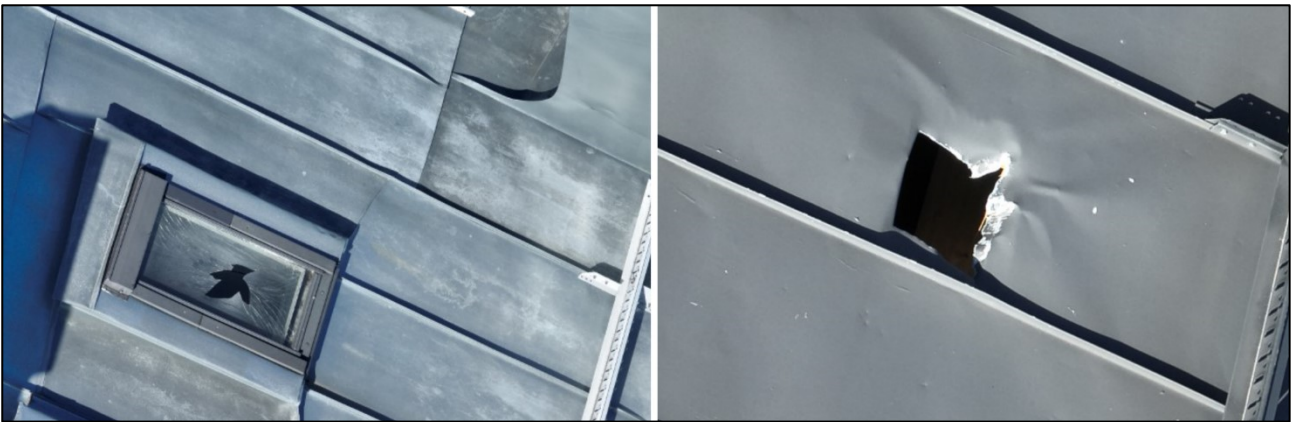
Kuva 10. Läheisten talojen katoilta löytyi vaurioita, jotka olivat todennäköisesti räjähdyksessä sinkoutuneiden kivien aiheuttamia. (Kuvat: OTKES)
