Tutkintaselostus

B 1/2002 M

Veneonnettomuus Tammisaaren saaristossa 7.7.2002

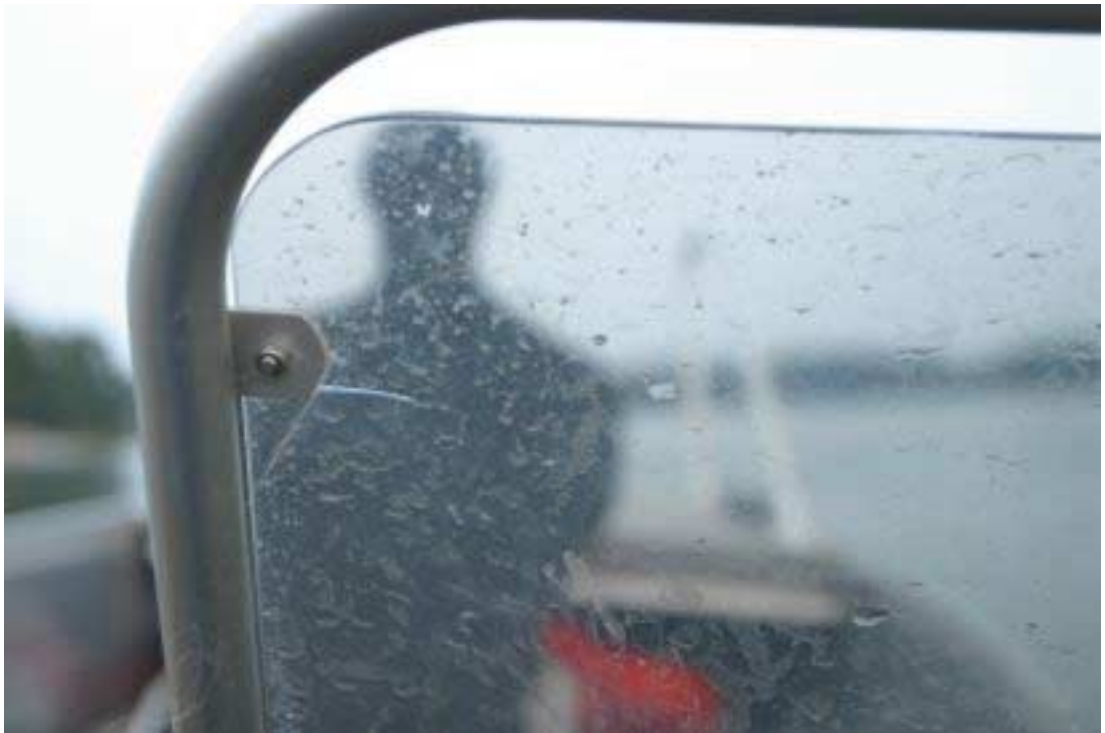
Keulassa istuva matkustaja aiheuttaa laajan katveen kuljettajan tähystykselle etusektoriin. Onnettomuustilanteen mukaisella matkustajakuormalla aiheutui noin 15 asteen katve.

Kuva 6. Buster-veneen kuljettajan näkökentä tuulilasin läpi katsottaessa (normaali ajotilanne) . Kuvaushetkellä oli tuulilasi normaalia likaisempi.

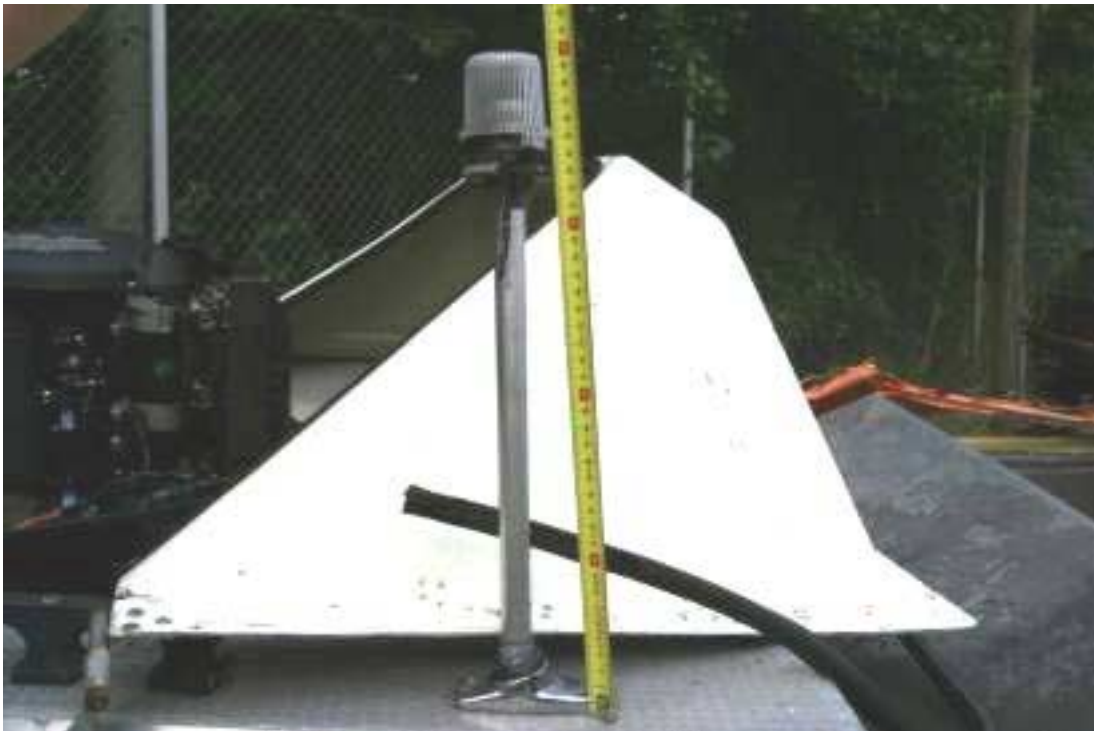
Kuva 8. Buster-veneiden kulkuvalo ja sen korkeus. Valomaston takana näkyy veneeseen myöhemmin asennettu melun vaimennuskotelo.

Onnettomuusveneen tanko oli aikaisemmassa vahingossa vaurioitunut ja korjauksena oli tankoa lyhennetty ehjäksi jääneen materiaalin mukaiseksi siten, että kulkuvalo oli noin 35 cm:n korkeudelle kannesta. Tällä korkeudella sijoittuu valo kuljettajan selän kohdalle eikä se voi näkyä veneestä eteenpäin. Järjestely ei täytä kulkuvaloja koskevien

Valo todettiin onnettomuuden jälkeen rikkoutuneeksi ja polttimo palaneeksi. Kulkuvalon mastossa ei havaittu onnettomuudessa syntyneitä vaurioita. Tutkinnassa ei ole pystytty selvittämään kulkuvalon polttimon rikkoutumisen ajankohtaa.

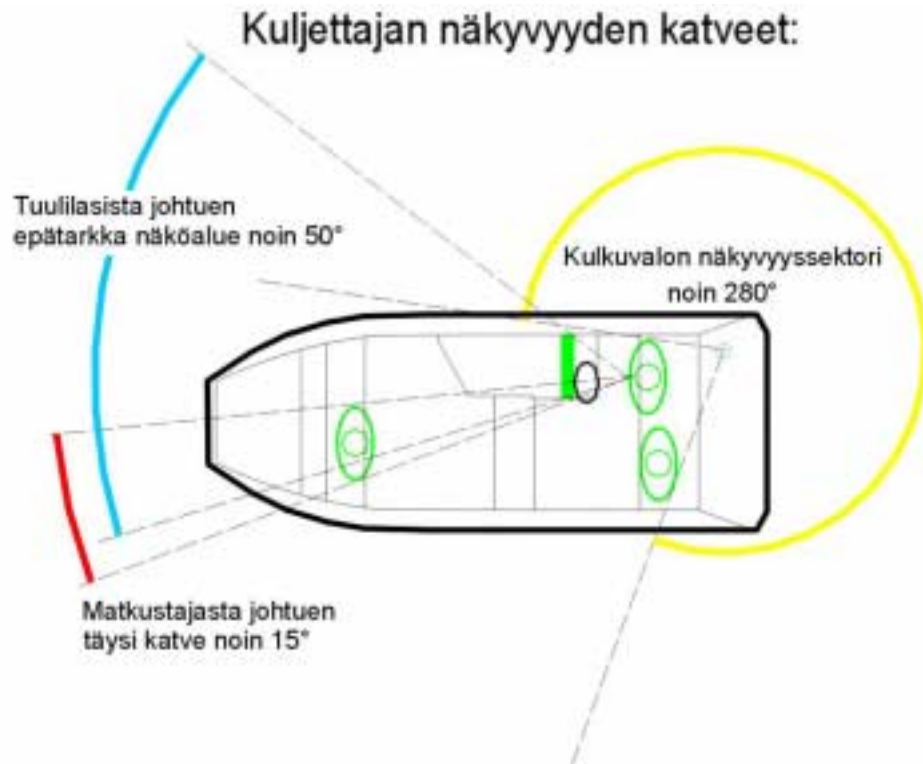
Kuva 9. Buster-veneeseen katveet.

- Keulassa istunut mies aiheutti kuljettajalle noin 15° tähyyskatveen veneen kulkusuuntaan.
- Veneen tuulilasi heikensi kuljettajan näkyvyyttä noin 50° sektorissa veneen kulkusuuntaan.
- Katkaistu ja siten liian matalalla ollut kulkuvalo oli kuljettajan ja tämän vieressä istuneen naisen varjostama noin 80° sektorissa veneen kulkusuuntaan eikä olisi voinut tulla nähdäksi vastaantulevasta veneestä.

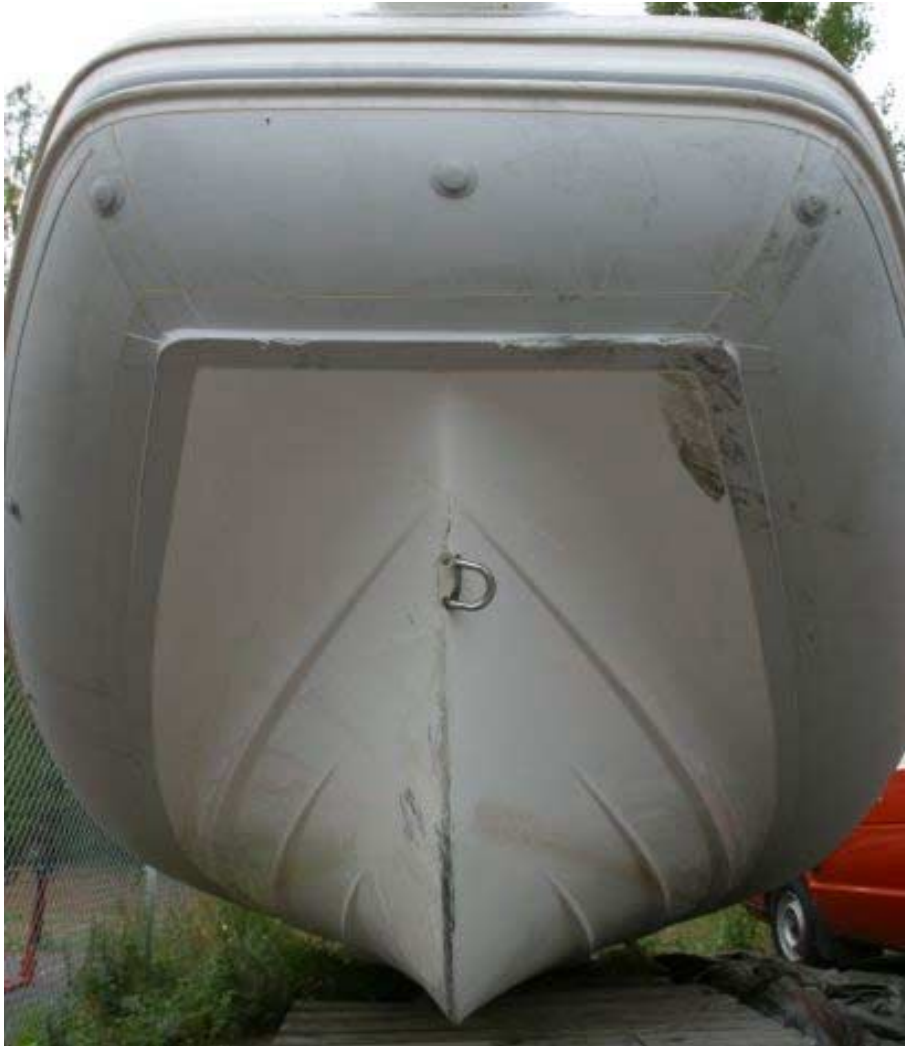
Kuva 10. Brig-veneen keulan vauriot.

Likimain symmetrisistä törmäysjäljistä voidaan päätellä, että vene oli törmännyt lähes kohtisuoraan esteeseen eli Buster-veneen kaarevaan keularyntääseen. Vaurioiden laajuudesta päätelleen törmäysenergia oli ollut alhainen. Musta väri oli todennäköisesti peräisin Buster-veneen reunalistasta.

Päätelmä: Vaurio viittaa Buster-veneeseen korkeahkoon nopeuteen törmäyshetkellä ja liikkeeseen oikealta vasemmalle Brig-veneestä katsottuna. Brig-veneeseen keularanka ei ollut merkittäväällä voimalla törmännyt Buster-veneeseen.

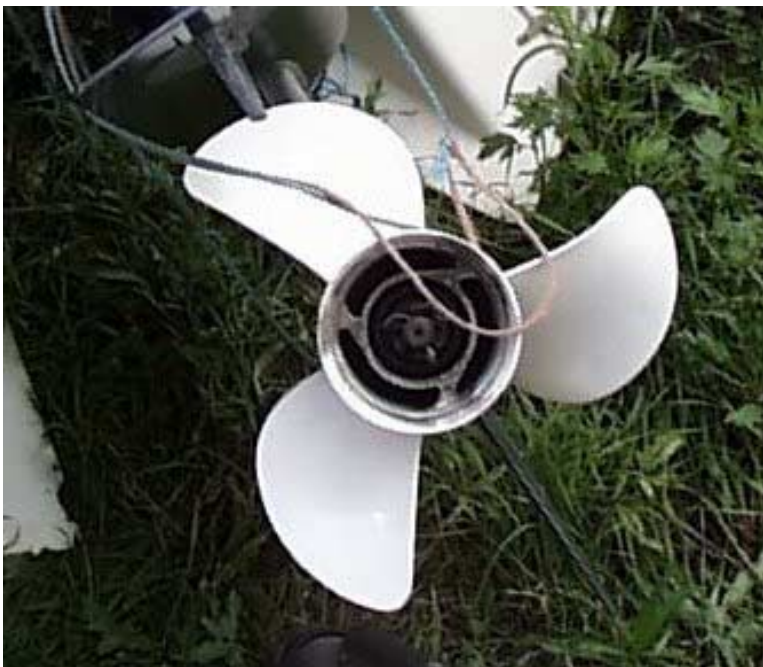
Päätelmä: Potkuri oli eteen ajossa osunut pehmeähköön esteeseen tai vene oli potkurin pyörimättä peruutettu vastaavanlaiseen esteeseen.

Kuva 11. Brig-veneeseen potkuri onnettomuuden jälkeen.

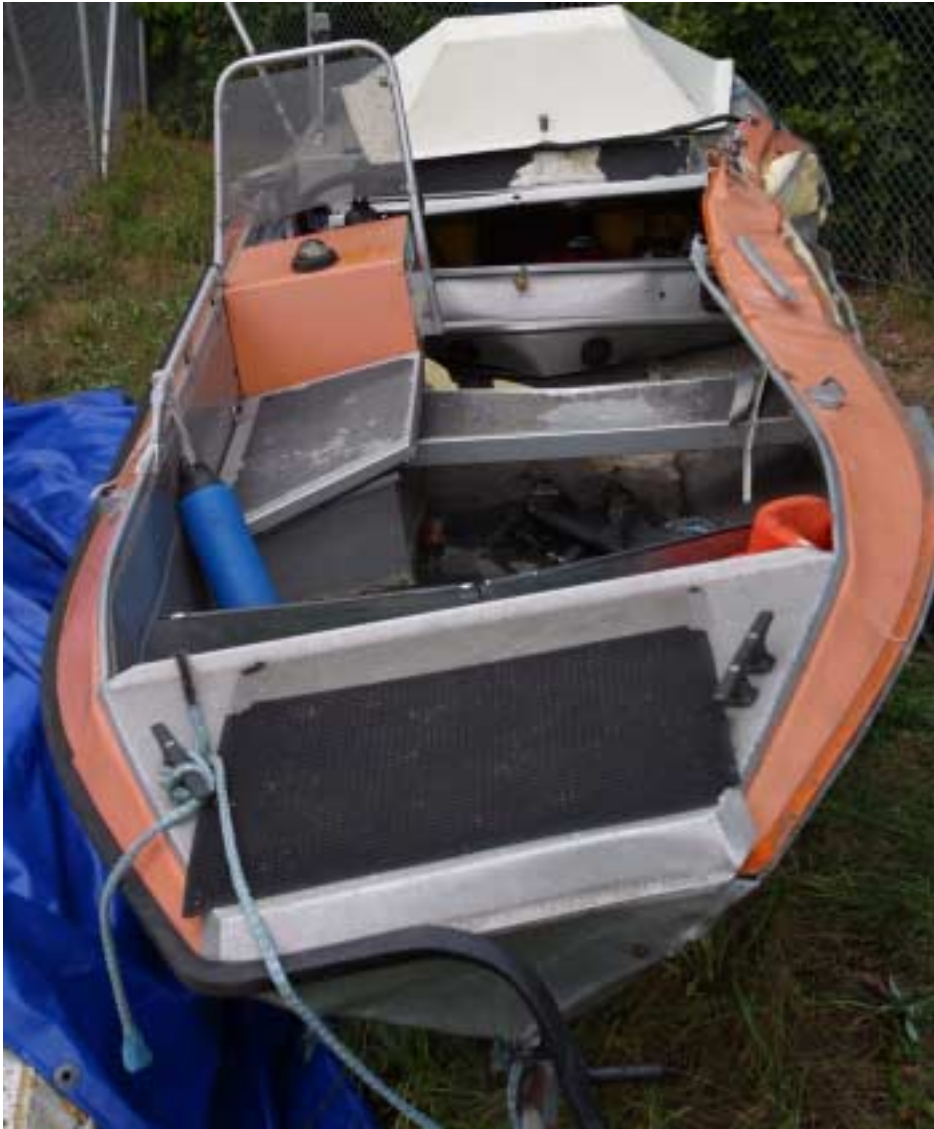
Vene oli törmäyksessä vaurioitunut laajalta alueelta siten, että vasen laita oli painunut 20–30 cm sisälle, kansi ja laita olivat irronneet toisistaan, tukirakenteita ja pohja oli lomahtanut. Veneessä oli lisäksi useita pienempiä törmäyksen johdosta syntyneitä vaurioita. Potkuri ja ohjauslaite olivat tuhoutuneet. Vene oli onnettomuuden jälkitilanteessa tiivis ja kelluva, mutta täysin ajokelvoton. Vaurioiden laajuus oli sellainen, että veneellä ei ollut mahdollista enää suorittaa koeajoja eikä se tutkijoiden käsityksen mukaan enää ole korjattavissa käyttökelpoiseksi.

Kuva 12. Buster-veneen yleiskuva.

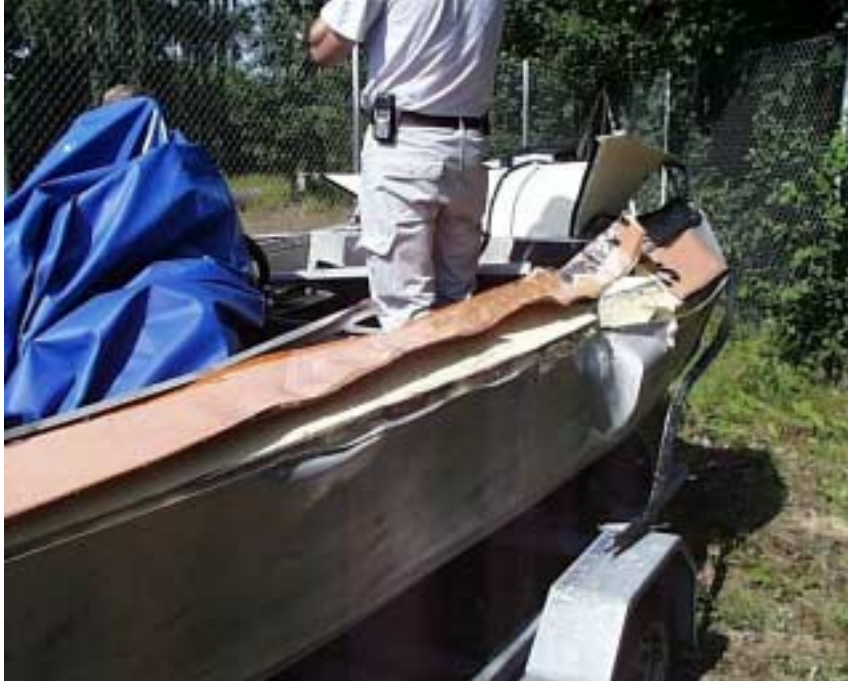
Vasemman kyljen naarmut kulkivat diagonaalisessa suunnassa veneen suhteen ollen keulassa noin 30 asteen ja perässä noin 45 asteen kulmassa veneen keskilinjaan nähden. Vauriojälki oli kevyempi keulassa ja voimistui perää kohden. Vaurion peräosassa oli naarmujen seassa vaaleata, maalimaista ainetta, joka oli peräisin vastapuolen pohjan myrkkymaalauksesta.

taipuneella U-pultilla. Painautumassa ei ollut repeämää eikä jälkiä painautuman aiheuttaneen esineen pyrkimyksestä tunkeutua syvemmälle Buster-veneeseen laidan sisälle.

Kuva 13. Buster-veneeseen vasen kylki.

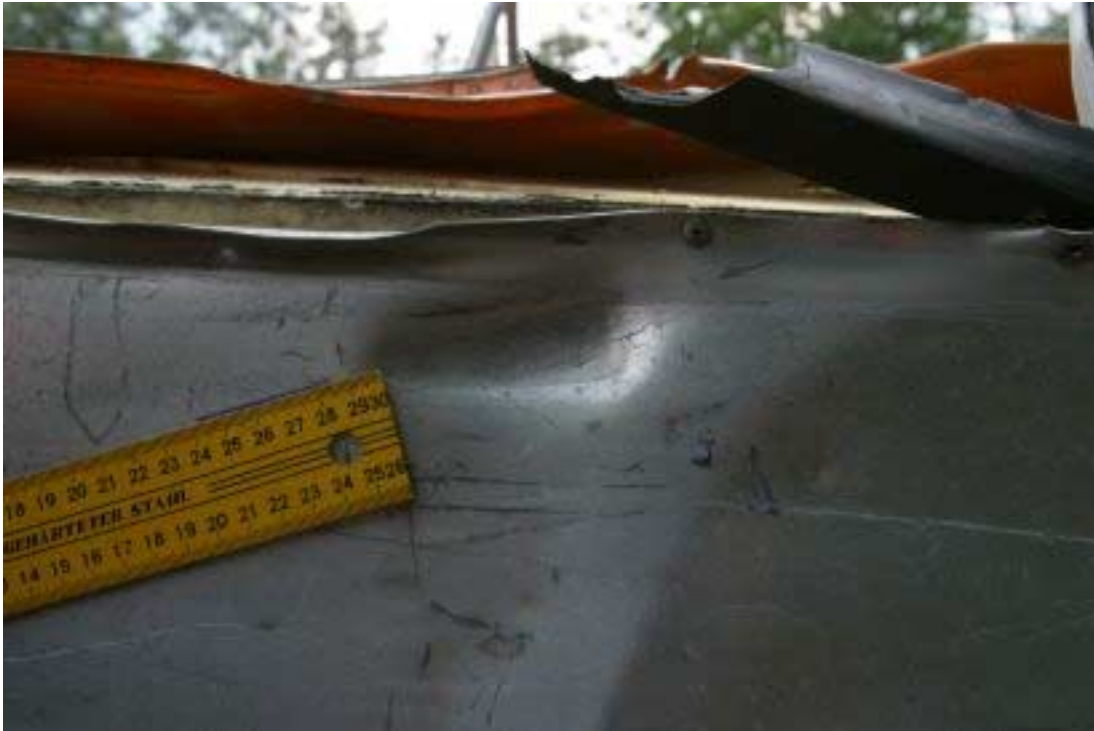
Kuva 14. Buster-veeneen vasemmassa kyljessä olleet naarmut ja painautuma.

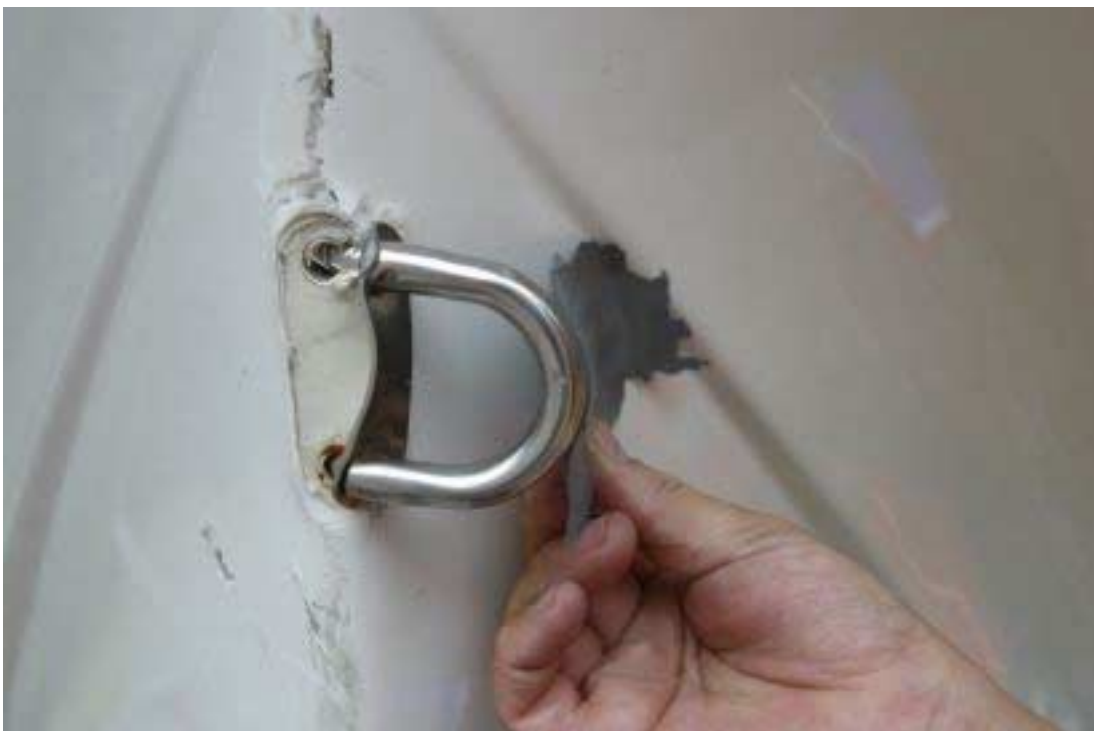
Kuva 15. Brig-veeneen keulasilmukan kaarevuus on sama kuin Buster-veeneen kyljessä olleen painautuman. Vertailu tehtiin silikonivaloksen avulla.

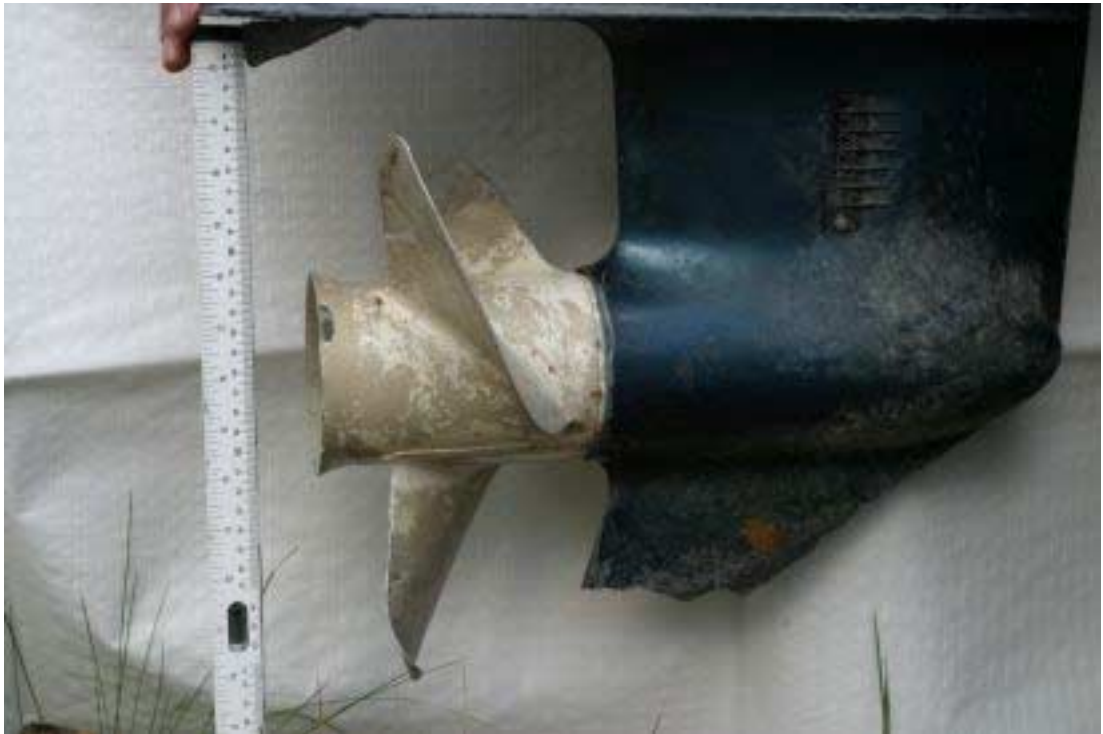
Potkuri todettiin pahoin vaurioituneeksi. Varsinkin yhdessä siivessä oli voimakas iskemä jälki, osia siivestä puuttui ja siipi oli taipuneena eteenpäin. Potkuri oli väriltään vaalea ja suuri osa maalista oli hankautunut irti.

Kuva 17. Buster-veneeseen potkuri ja perämoottorin skegi.

Päätelmä: Vaurio on syntynyt onnettomuuden yhteydessä, sillä potkurilla ei ole voinut ajaa. Vaurio on syntynyt potkurin pyöriessä eteen ja sen takerruttua katiskaan tai iskeydyttyä kovaan esteeseen kuten kiveen tai kovaan sorapohjaan.

Moottorin alaosassa oleva ohjausevä, skegi, oli vaurioitunut ja osa skegiä puuttui. Vaurio oli todennäköisesti vanha.

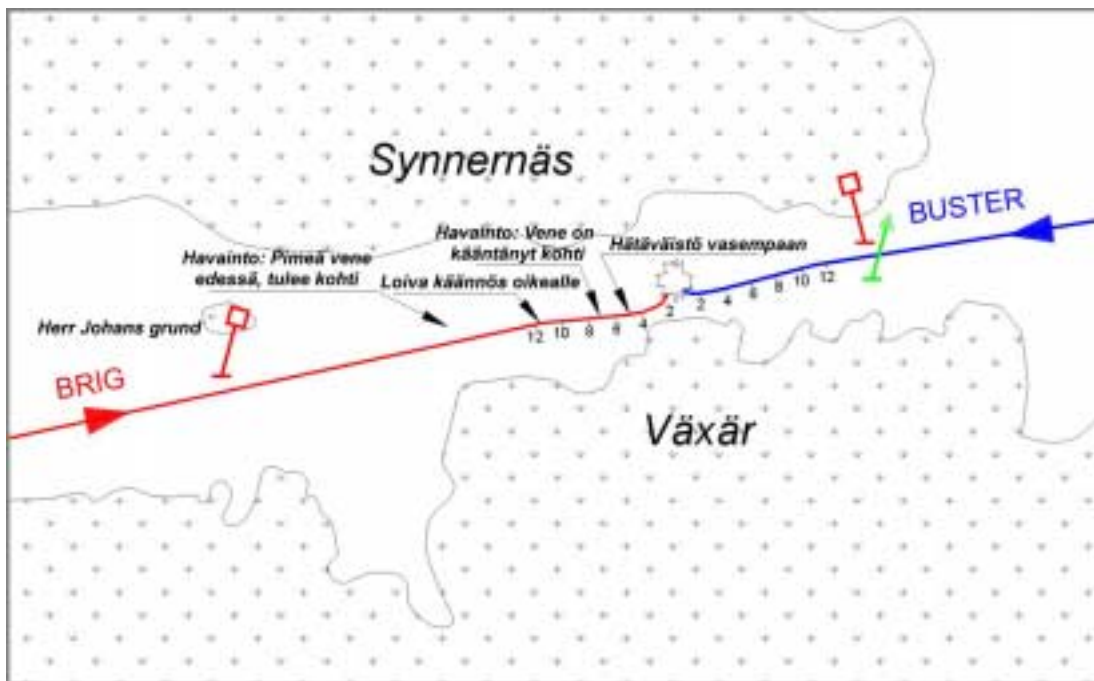
Kuva 20. Törmäykseen johtaneet ajolinjat. Numerot ilmaisevat ajan törmäykseen sekunneissa.

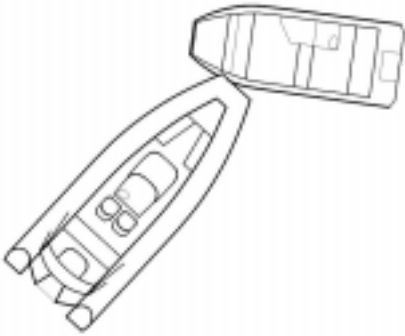
Vaihe 1

Törmäys alkoi Brig-veneeseen keulan osuessa Buster-veneeseen vasempaan keularyntääseen. Brig-veneeseen nopeus oli kaarroksesta johtuen hidastunut ja vene oli voimakkaasti kallistunut vasemmalle. Buster-vene kulki täydellä matkanopeudella todennäköisesti vähän oikealle kallistuneena viime hetken väistöyrityksen vaikutuksesta. Veneiden välinen kosketus oli huomattavalta osalta Buster-veneeseen hankautumista Brig-veneeseen keulaa vastaan poikittain. Nainen lensi Brig-veneestä veteen mahdollisesti heti tässä vaiheessa vinosti oikean laidan yli.

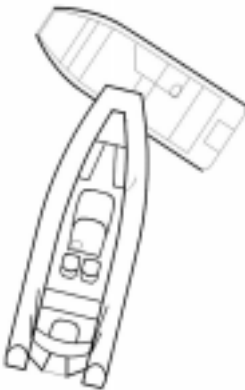
Vaihe 2

Törmäyspiste siirtyi pitkin Buster-veneeseen laitaa. Brig-veneeseen ponttoni nousi Buster-veneeseen päälle ja alkoi kallistaa Buster-venettä vasemmalle kohti Brig-venettä. Brig-veneeseen keulasilmukka osui Buster-veneeseen kylkeen ja taipui jyrkästi vasemmalle. Myös Brig-vene kallistui lisää vasemmalle törmäyksen johdosta.

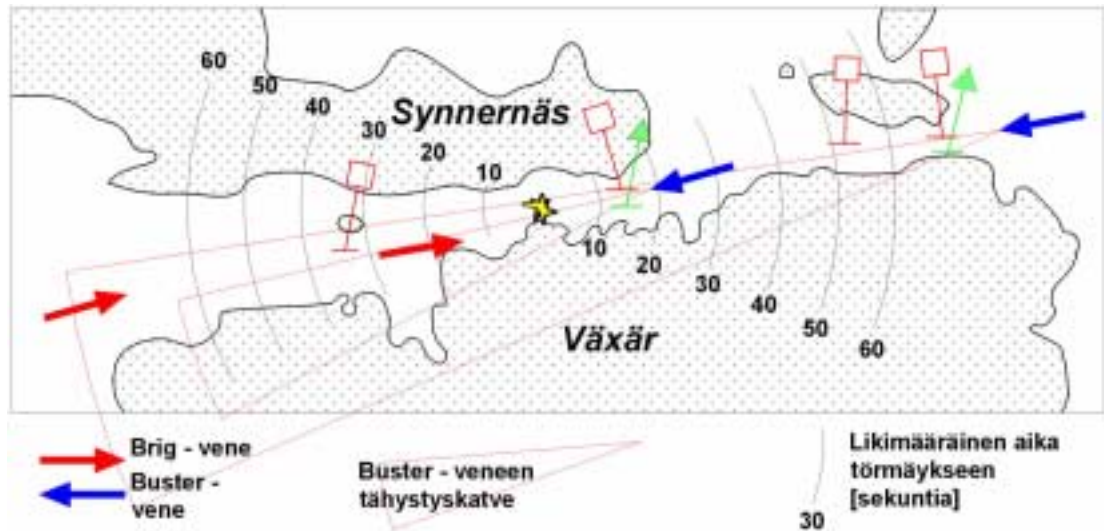
Asianmukaisella tähystyksellä olisi Buster-veneessä olleiden pitänyt nähdä vastaan tulevan Brig-veneeseen kulkuvalot, mutta tähystys laiminlyötiin. Brig-veneeseen kulkuvalojen havaitseminen olisi edellyttänyt kuljettajalta kohottautumista ja kurkkimista puolelta toiselle, joten myös ohjauspaikka myötävaikutti Brig-veneeseen havaitsematta jäämiseen.

Kuva 21. Buster-veneeseen kuljettajan näkökentän 15°:n katveen vaikutus kuljettajan tähystykseen väylän suuntaan. Mikäli kuljettaja ei ole kurkotellut katveen molemmin puolin, ei hän ole voinut nähdä edessä olevaa salmea eikä vastaan tulevaa Brig-venettä koko lähestymisen aikana. Katvesektori on piirretty kahdessa eri pisteessä Buster-veneeseen lähestymisen ajalta. Numeroilla varustetut kaaret tarkoittavat arvioitua aikaa törmäykseen sekunneissa. Buster-veneeseen katvesektori on suuntautunut vasempaan. Tällöin on väyläalueen eteläreunaa lähestynyt Brig-vene ollut katvesektorissa. Brig-veneeseen väistäessä oikealle on Brig-vene pysynyt Buster-veneeseen tähystyskatvesektorissa koko lähestymisen ajan.

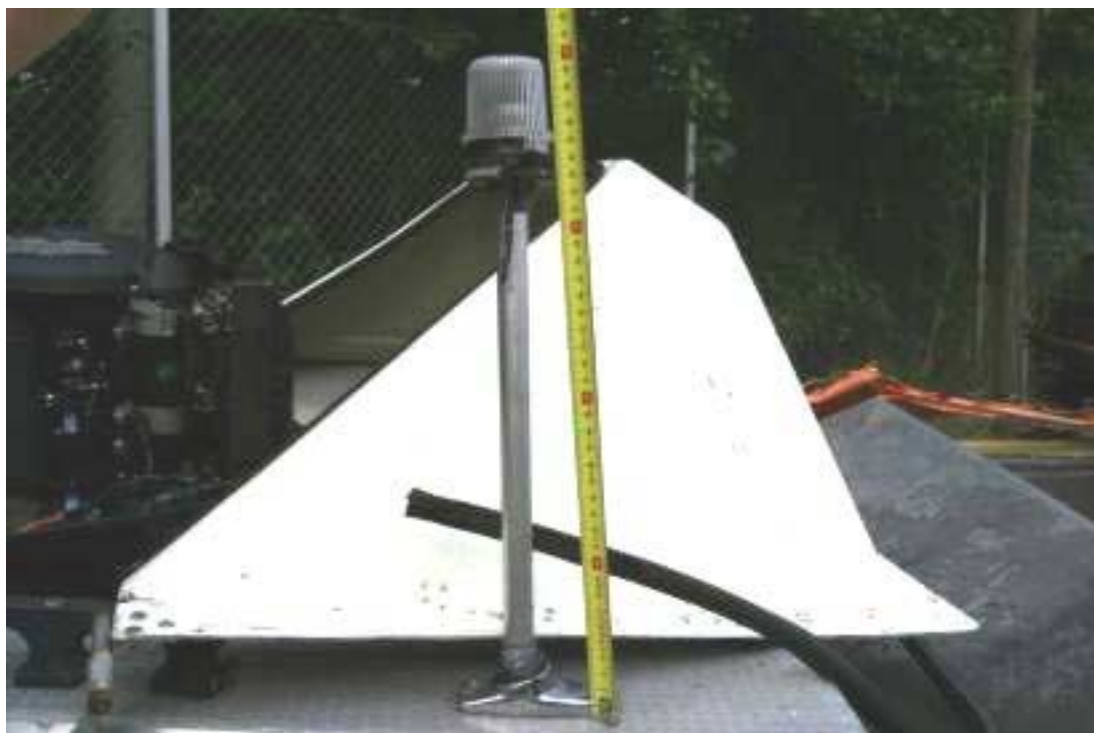
Efter olyckan konstaterades att lanternan var sönder och glödlampan utbränd. Några skador som skulle ha uppkommit vid olyckan observerades inte på lanternans mast. Tidpunkten när glödlampan har brunnit ut har inte varit möjlig att fastställa vid undersökningen.

Bild 8. Buster-båtens lanterna och dess höjd. Bakom lanternmasten syns ljudisoleringsfacket som hade monterats in senare.

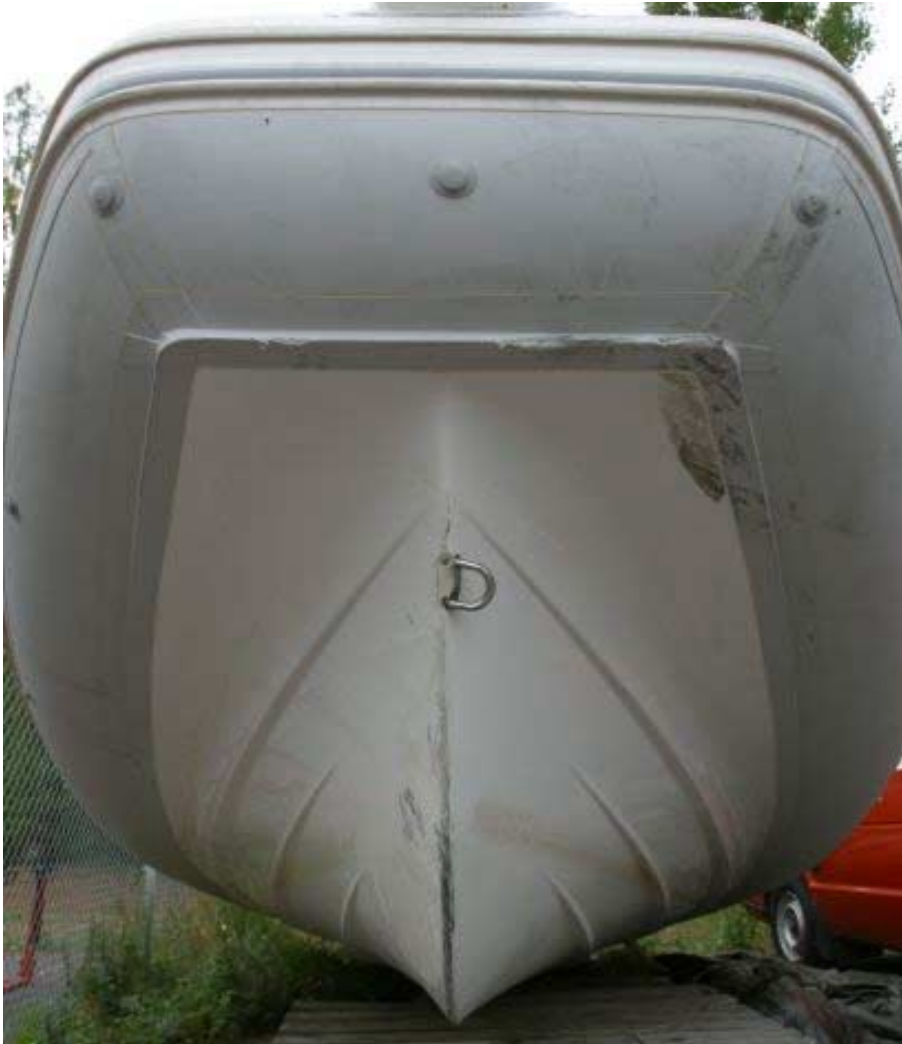
Den kraftiga öglan i förstäven, ovanför vattenlinjen och nedanför pontonen, hade böjts i nästan rät vinkel åt babord. Öglan var till modellen en U-bult, tillverkad av syrafast stål och med materialgrovleken 10 mm. Det fanns inga betydande märken efter sammanstötningen i förstäven.

Bild 10. Skadorna i fören på Brig-båten.

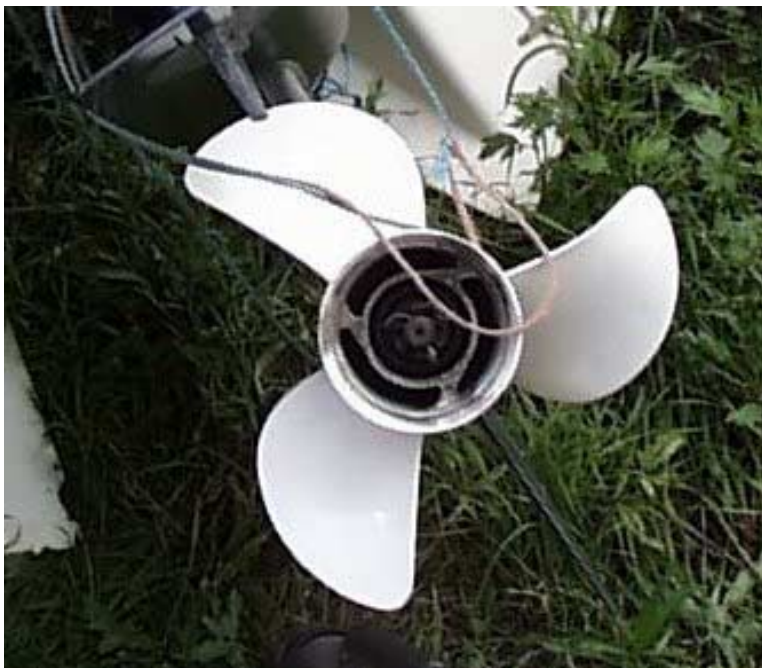
Bild 11. Brig-båtens propeller efter olyckan.

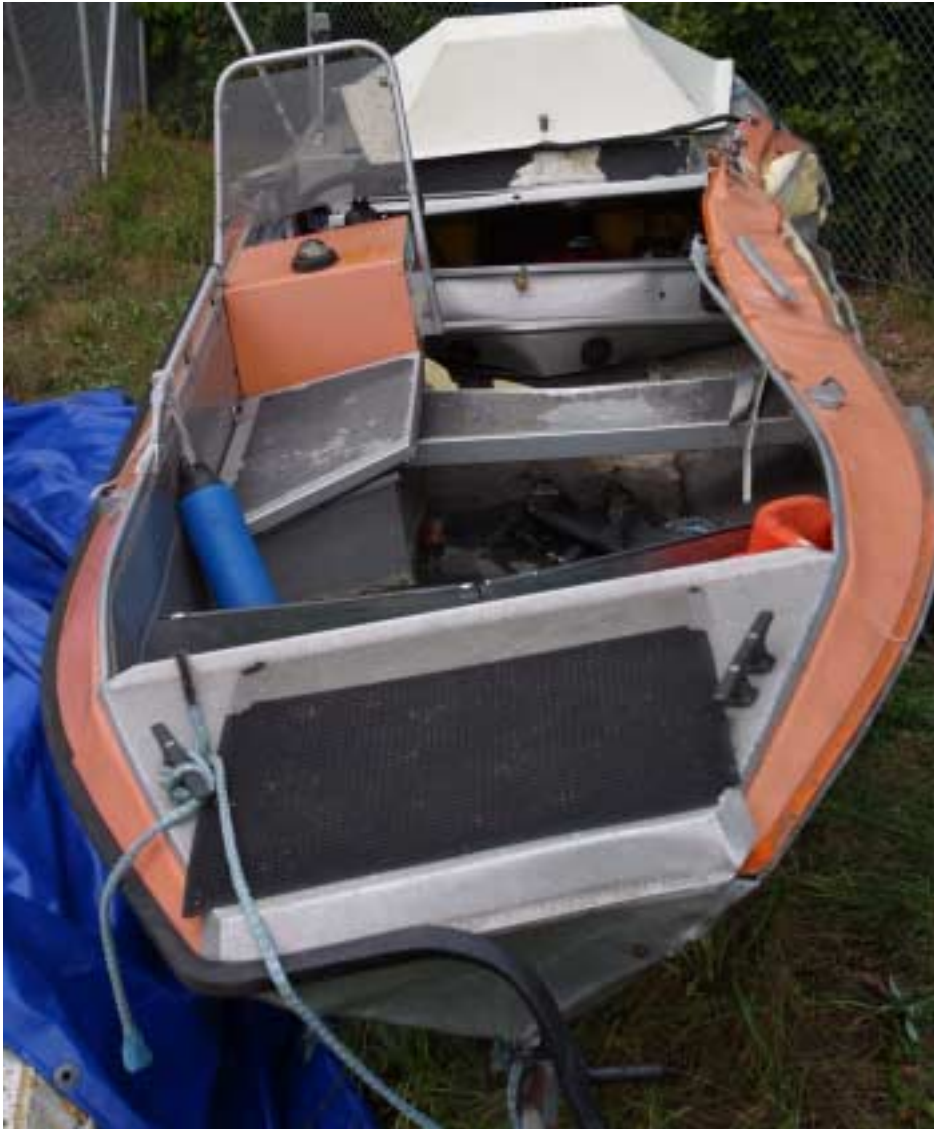
Båten hade vid sammanstötningen fått omfattande skador. Babordssidan hade tryckts in 20–30 cm, däcket och sidan hade lossnat från varandra, stödkonstruktioner och botten hade bucklat sig. Båten visade dessutom flera mindre skador som uppkommit vid kollisionen. Propellern och styrutrustningen var förstörda. I situationen efter olyckan var båten tät och flytande, men helt oduglig för körning. Skadornas omfattning var av den arten att det inte längre var möjligt att utföra provkörningar med båten. Enligt utredarnas uppfattning kan båten inte längre repareras till användbart skick.

Bild 12. Översiktsbild av Buster-båten.

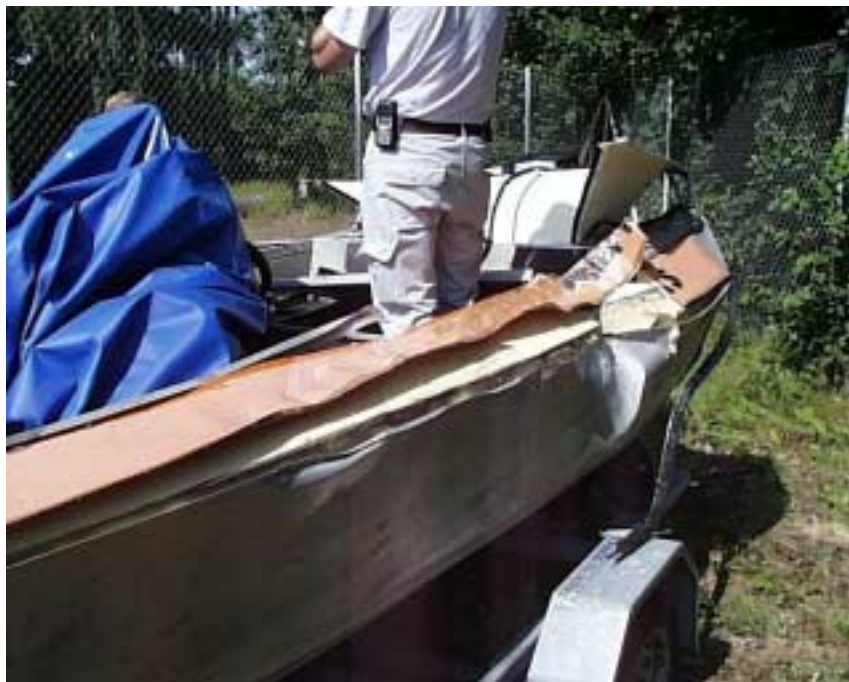
Båten hade inte förlorat sin karakteristiska, huvudsakliga form. Toften i mitten av båten och aktertoftens främre skott hade förmedlat kollisionsenergin till båtens botten, som bucklat till sig, liksom de tvärgående stödkonstruktionerna. På båtens styrbordssida fanns inga spår av kollisionen.

Bild13. Buster-båtens babordssida.

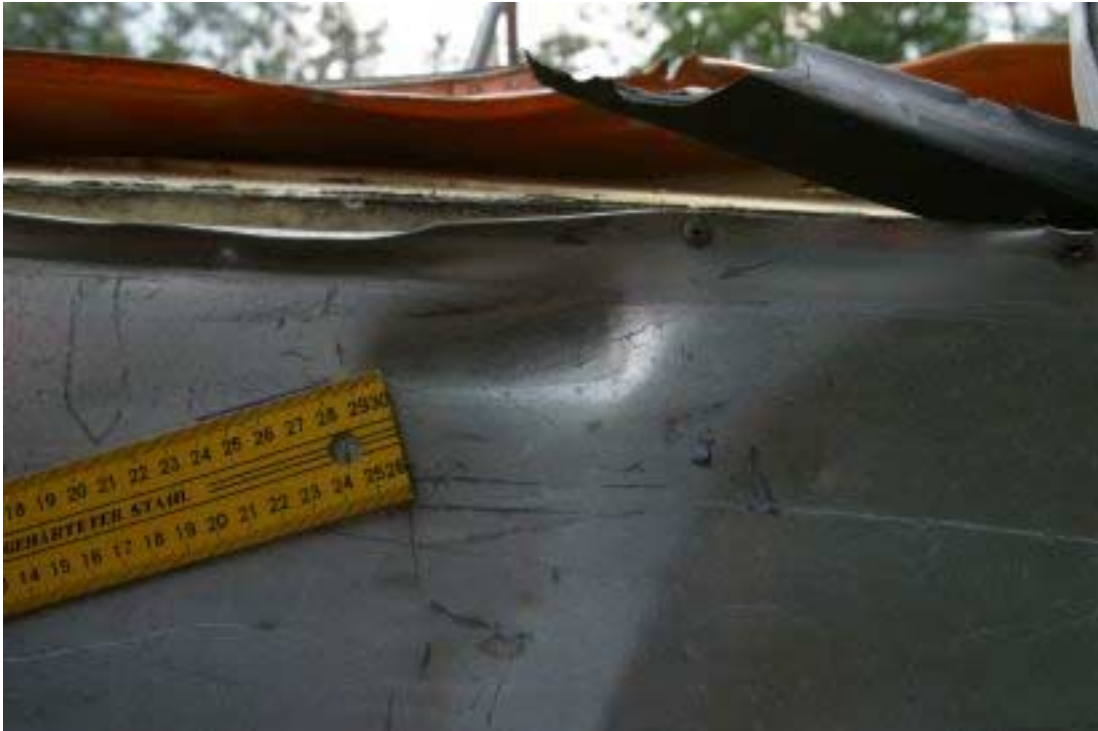
Slutsats: Intryckningen är kollisionsspåret efter Brig-båtens stävögla. Formförskjutningarna på öglan och i sidan på Buster-båten visar att Brig-båtens hastighet mot Buster-båten var väsentligen lägre än Buster-båtens hastighet i tvärgående riktning i relation till Brig-båten. Kollisionen kan inte ha skett så att båtar skulle ha närmast sig varandra stäv mot stäv eller nästan i den riktningen strax före sammanstötningen.

Bild 14. Reporna och intryckningen på Buster-båtens babordssida.

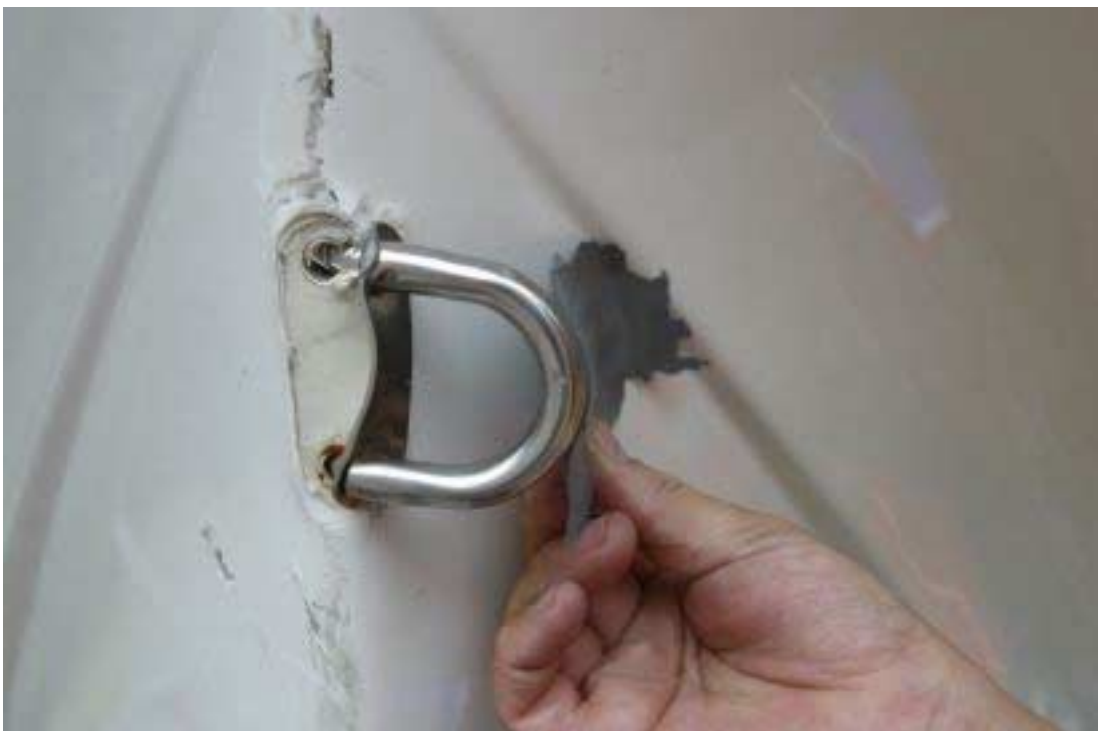
Bild 15. Krökningen på Brig-båtens stävögla är den samma som i intryckningen i Buster-båtens sida. Jämförelsen gjordes med hjälp av en silikonavgjutning.

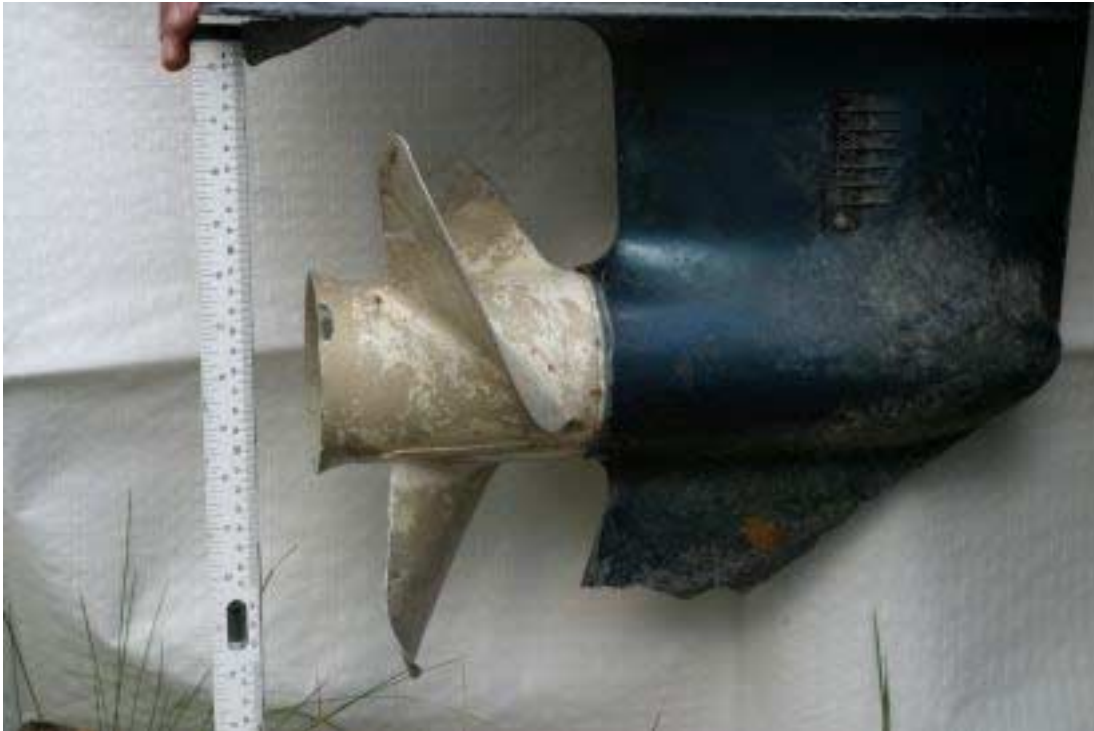
Propellern konstaterades vara illa skadad. I synnerhet fanns det vid ett av bladen ett kraftigt märke av en stöt, delar av bladet saknades och bladet hade böjts framåt. Propellern var ljus till färgen och en stor del av färgen hade skavts loss.

Bild 17. Buster-båtens propeller och utombordsmotorns skeg.

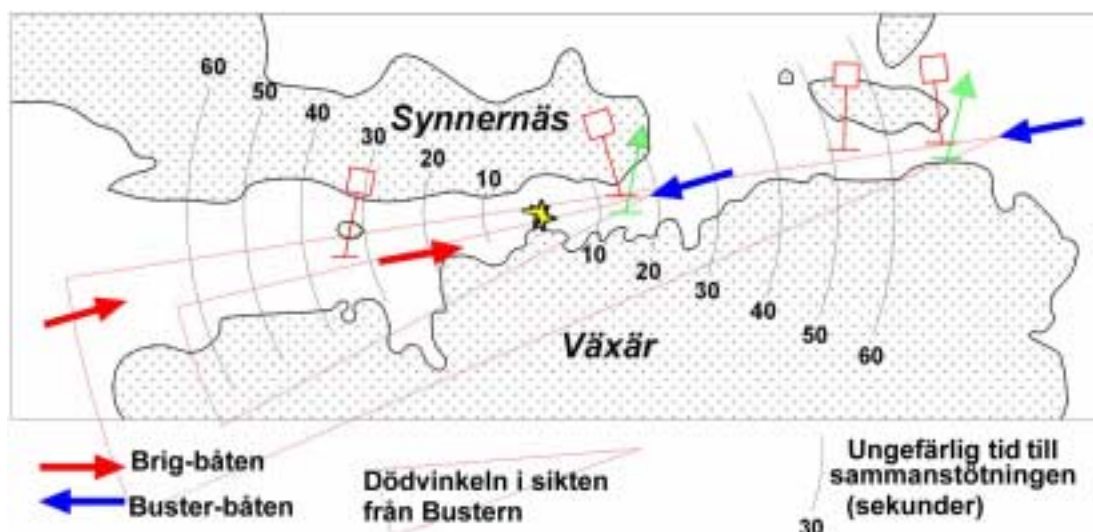
Bild 21. Effekten av dödvinkeln på 15° på Busterförarens synfält i farledens riktning. Om föraren inte sträckte på sig för att se på bägge sidor om dödvinkeln, kan han inte ha sett sundet framför eller den annalkande Brig-båten under hela den tid den närmade sig. Dödvinkelsektorn har ritats ut på två olika punkter under den tid Buster-båten närmade sig. De med nummer försedda bågarna avser den uppskattade tiden till sammanstötningen i sekunder. Buster-båtens dödvinkelsektor låg något åt babord. Då har Brig-båten som närmade sig längs farledsområdets södra kant varit inne i dödvinkelsektorn. Då Brig-båten väjde åt styrbord har Brig-båten hållits inom Buster-båtens dödvinkelsektor under hela den tid den närmade sig.
