## Tutkintaselostus

B 2/2000 R

### **Matkustajajunan ja sepeliä kuljettaneen ajoneuvoyhdistelmän törmäys Kuivaniemellä 6.7.2000**

### PASSENGER TRAIN AND BALLAST TRAILER LORRY COLLIDING AT KUIVANIEMI, FINLAND, ON 6 JULY, 2000

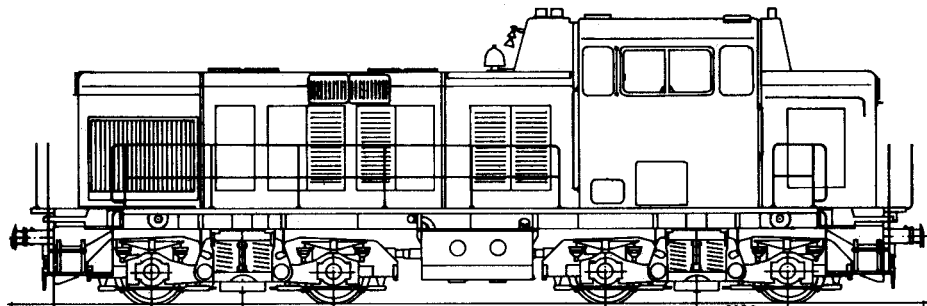
Kuva 2. Dv12-dieselhydraulinen veturi, jota ajettiin onnettomuushetkellä ns. lyhyt pää edellä. Kuvassa ns. lyhyt pää on oikealla.

Figure 2. Dv12 dieselhydraulic locomotive was running in the short-end direction. So-called short-end to the right.

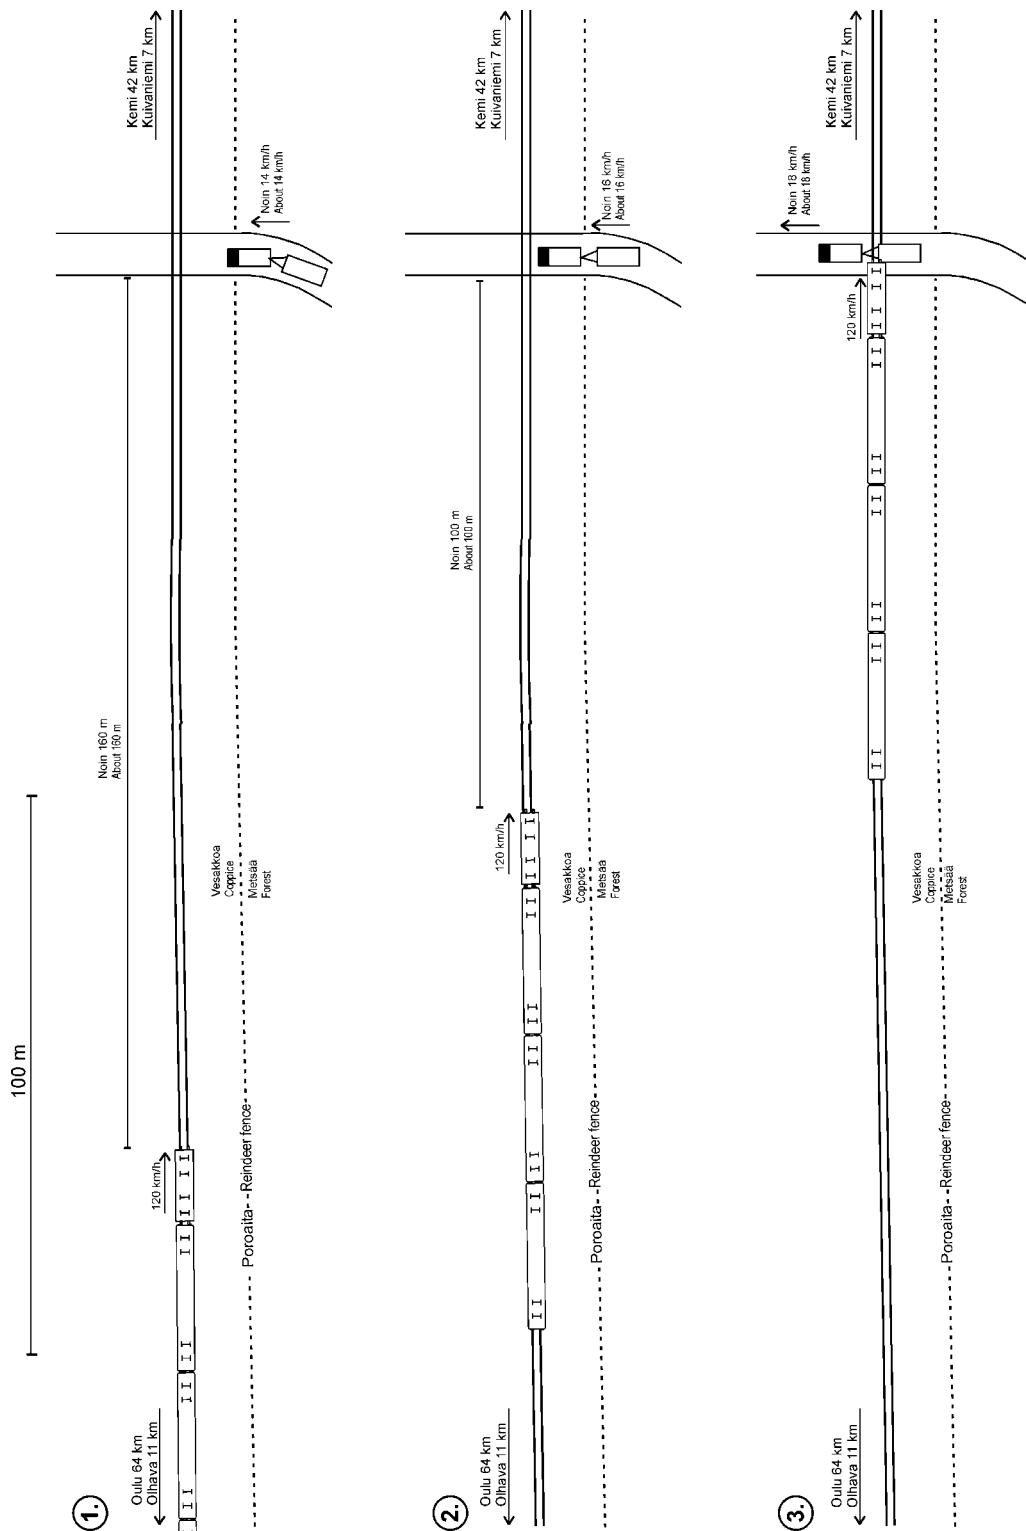
Kuva 3. Ajoneuvoyhdistelmän ja junan eteneminen ennen törmäystä. Kun ajoneuvoyhdistelmä etuosa tuli hieman alle 5 sekuntia ennen törmäystä poroaidan portista, juna oli noin 160 metrin päässä.

Figure 3. Travelling of trailer lorry and passenger train before the accident. The train was at a distance of 160 m from the level crossing when the trailer lorry passed the reindeer-fence gate, approximately 5 seconds before the collision.

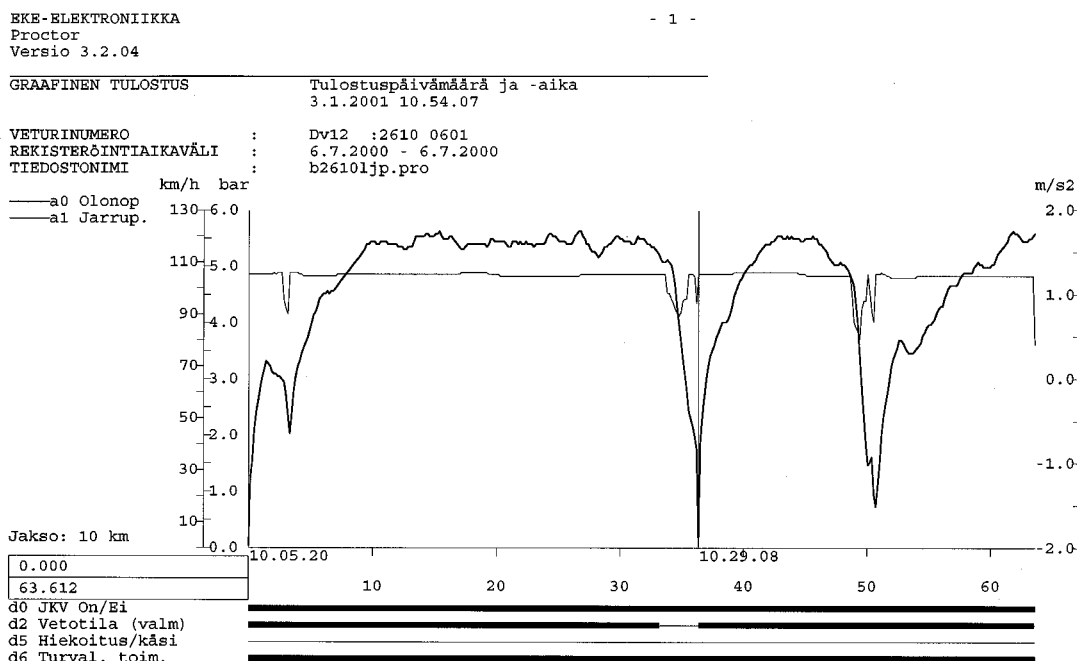
Kuvassa 4 on esitetty rekisteröintilaitteen graafinen tulostus matkan suhteen välillä Oulu – Myllykankaan tasoristeys. Paksumpi yhtenäinen viiva kuvaa junan nopeutta ja ohuempi viiva jarrujohdon painetta. Jarrujohdon paineen aleneminen merkitsee jarrutusta. Matkan alkuvaiheessa näkyy hidastus Tuiran siltatyömaan kohdalla ja noin 37 kilometrin ajon jälkeen pysähdys lissä. Lin jälkeen veturinkuljettaja on kiihdyttänyt nopeuden noin 120 km/h:in ja hidastanut sen jälkeen Olhavan tulosuunnan pääopastimen kohdalla alle 20 km/h:in. Hiljennyksen jälkeen veturinkuljettaja kiihdytti nopeuden matkanopeuteen 120 km/h, minkä jälkeen tapahtui törmäys.

Kuva 4. Veturin rekisteröintilaitteen graafinen tulostus junan kulusta Oulusta Myllykankaalle.

Figure 4. Recorder graph on the travelling of the train from Oulu to Myllykangas.

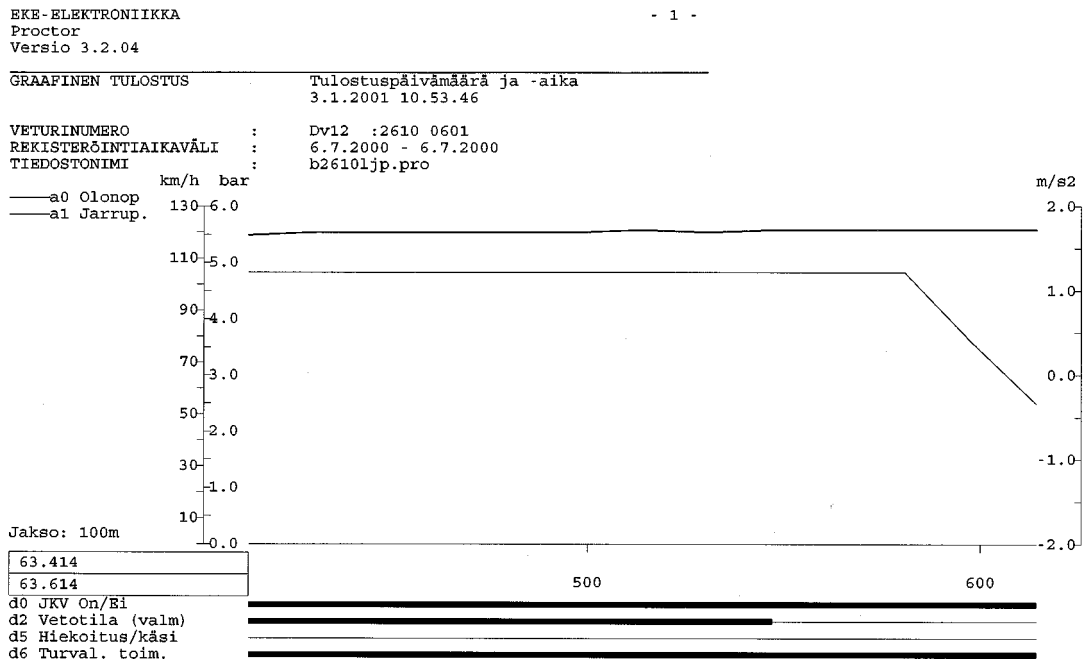
Kuvassa 5 on esitetty tarkennettu graafinen tulostus 200 metrin matkalta ennen törmäystä. Junan akkukaapeli repeytyi irti törmäyksessä, jolloin veturin laitteiden sähkövirrat katkesivat. Tällöin loppui myös rekisteröintilaitteen toiminta, joten junan nopeuden hidastuminen ja pysähtyminen 470 metrin päähän tasoristeyksestä ei tallentunut. Kuvasta

voidaan todeta, että junan nopeus on viimeisten 200 metrin matkalla ollut koko ajan noin 120 km/h. Hieman alle 5,0 barin kohdalla ollut jarrujohdon paine lähtee alenemaan noin 30 metriä ennen törmäystä. Lisäksi tulostuksen alareunassa on rekisteröityjä tietoja, joista d2 on veturin vetotila. Vetotila on tulostuksen mukaan kytketty veturista pois noin 65 metriä ennen törmäyskohtaa.

Kuva 5. Veturin rekisteröintilaitteen graafinen tulostus 200 metrin matkalta ennen törmäystä.

Figure 5. Recorder graph on the last 200 m before the collision.

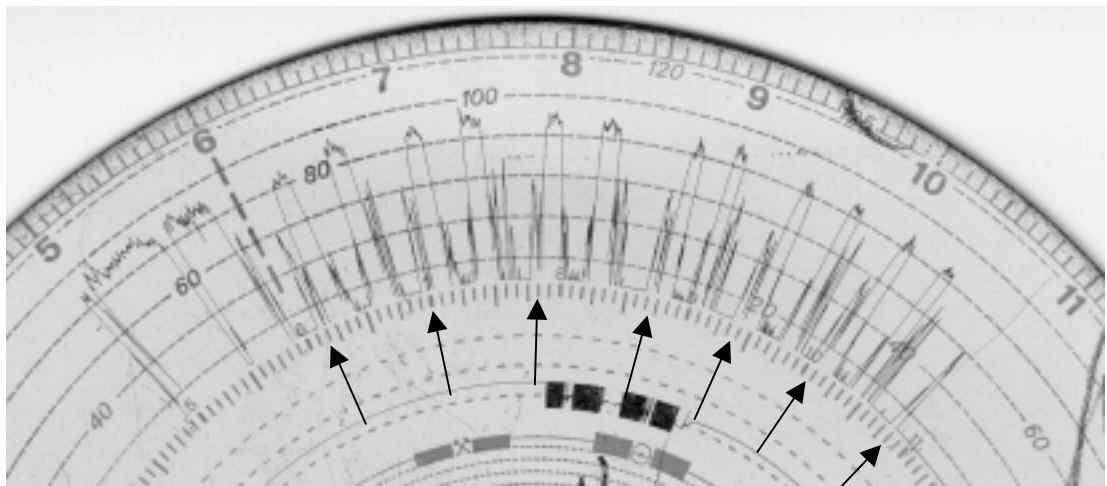
Kuva 7. Kuva ajoneuvoyhdistelmän ajopiirturin kiekosta. Kuvaan on merkitty nuolilla kohdat, joissa Myllykankaan tasoristeys on ylitetty kuormatulla autolla. Onnettomuus tapahtui äärimmäisenä oikealla olevan nuolen kohdalla.

Figure 7. Plotter of trailer lorry. Arrows showing the points of crossing of Myllykankaan level crossing by the trailer lorry in ballast load. The rightmost arrow showing the time of the accident.

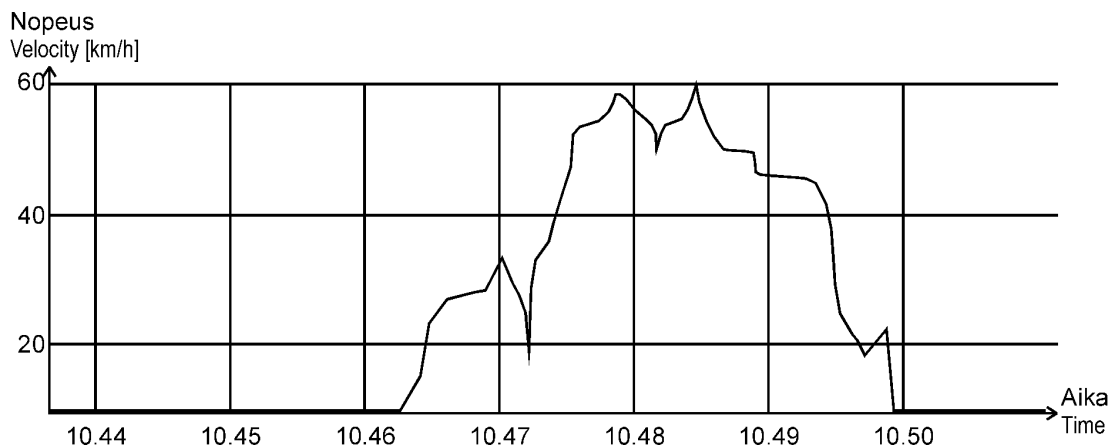
Kuva 8. Ajopiirturikiekon perusteella piirretty auton kulku sepelimurskaamolta tasoristeykselle. Kellonajat ovat ajopiirturin kellon mukaisia.

Figure 8. Graph drawn by trailer lorry plotter, on the lorry travelling from the ballast crushing plant to the level crossing. The time is according to the clock of the plotter.

Kuvasta 8 voidaan nähdä auton lähtö Myllykankaan sepelimurskaamolta, hiljennys matkalla olevaan risteykseen ja sen jälkeen ajo lähelle tasoristeystä. Tasoristeystä lähestyttäessä nopeus on hidastunut todellisuudessa pienimmillään noin 14 km/h:iin.

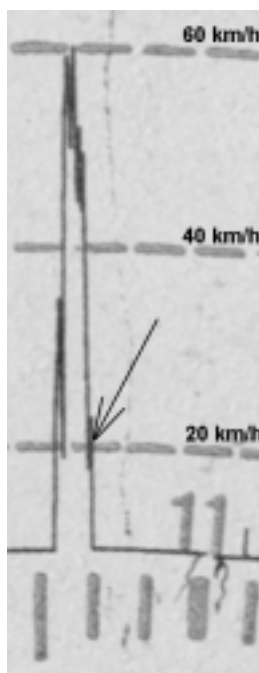
*Kuva 9. Suurennos auton ajopiirturikiekon kohdasta, jossa näkyy ajo sepelimurskaamolta tasoristeykselle. Törmäysajankohta on merkitty nuolella. Lyhyt viiva kello 11.04 kohdalle piirtyi, kun kuorma-auto peruutettiin onnettomuuden jälkeen tien sivuun.*

*Figure 9. Enlargement of plotter graph section including the lorry travelling from the ballast crushing plant to the level crossing. The arrow points at the moment of the accident. A short line plotted at 11.04 hrs indicates the trailer lorry being reversed aside after the accident.*

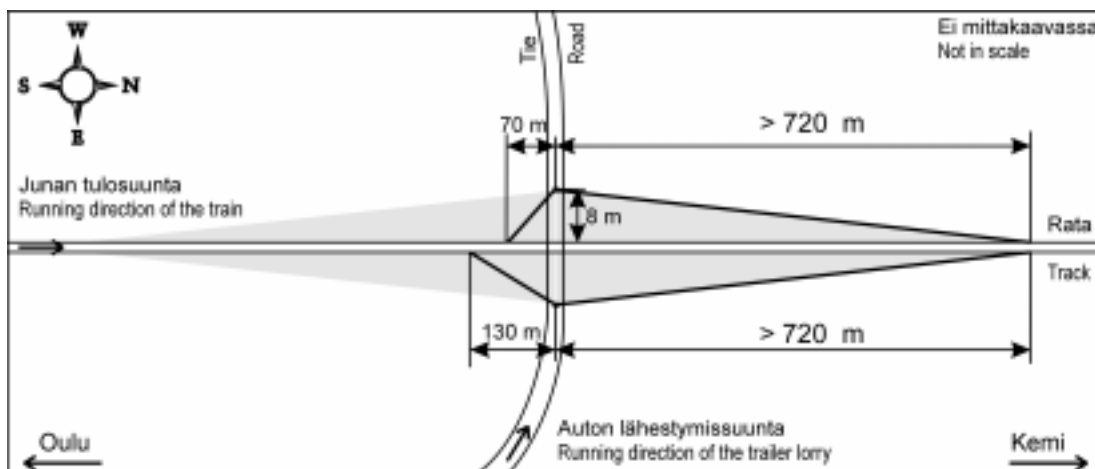
Mittaus toistettiin vielä radan itäpuolelta sekä radalle pohjoisen suuntaan tähystäen. Radan länsipuolelta eli nelostien suunnasta näkemä etelään oli 70 metriä. Näkemää rajoitti korkeaksi kasvanut vesakko. Pohjoisen suuntaan näkemä oli vähintään 700 metriä radan molemmilta puolelta. Näkemät sekä radan itä- että länsipuolelta on esitetty kuvassa 10.

Kuva 10. Myllykankaan tasoristeyksen näkemät kahdeksan metrin päässä lähimmästä kiskosta mitattuna. Näkemämittaukset on tehty Ratateknisten määräysten ja ohjeiden mukaisesti 1,1 metrin korkeudelta tien pinnasta ja kiskon selästä.

Figure 10. Visual clearances at Myllykoski level crossing at a distance of 8 m from the nearest rail. Clearance measurements being carried out at a 1,1 m height from the rail and the road, as specified in the Track Technical Regulations.

In order to prevent corresponding accidents in the future, the Accident Investigation Board of Finland reiterates its earlier recommendation that 8 meter visual clearances be regularly secured at unguarded level crossings. The Accident Investigation Board underscores that such visual clearances should be adopted and realized at all unguarded level crossings. The party responsible for track maintenance should also be responsible for the realization of these visual clearances.

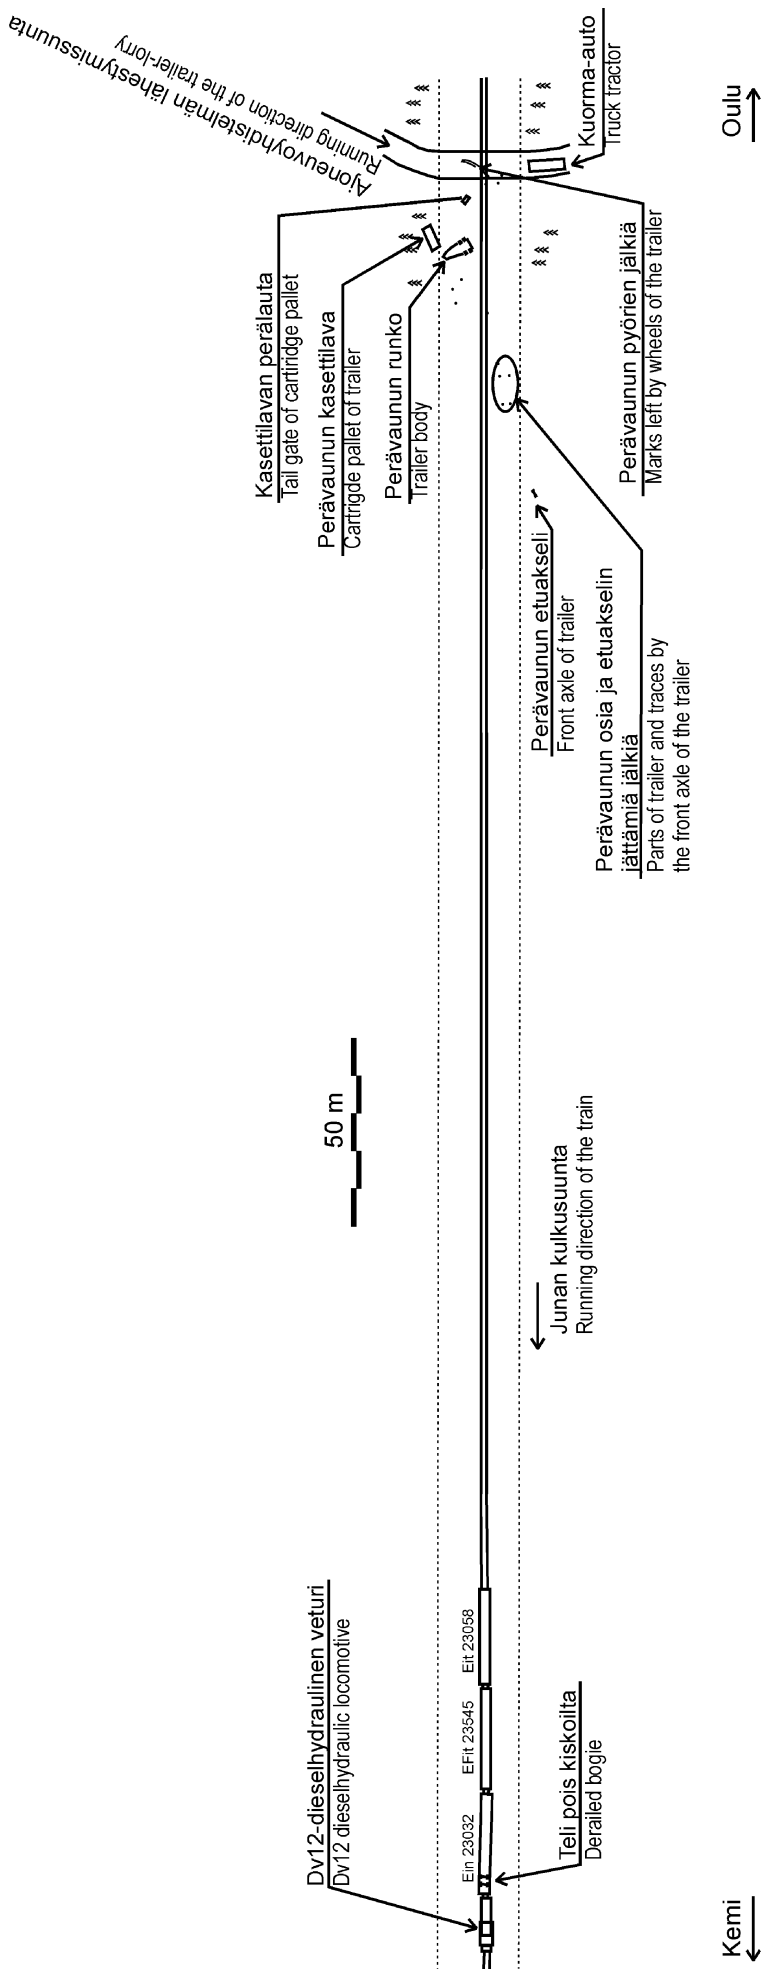
Poliisin piirroksen perusteella tehty kuva onnettomuuspaikasta törmäyksen jälkeen.  
Scene of accident after the collision as drawn on the basis of a drawing by the police.

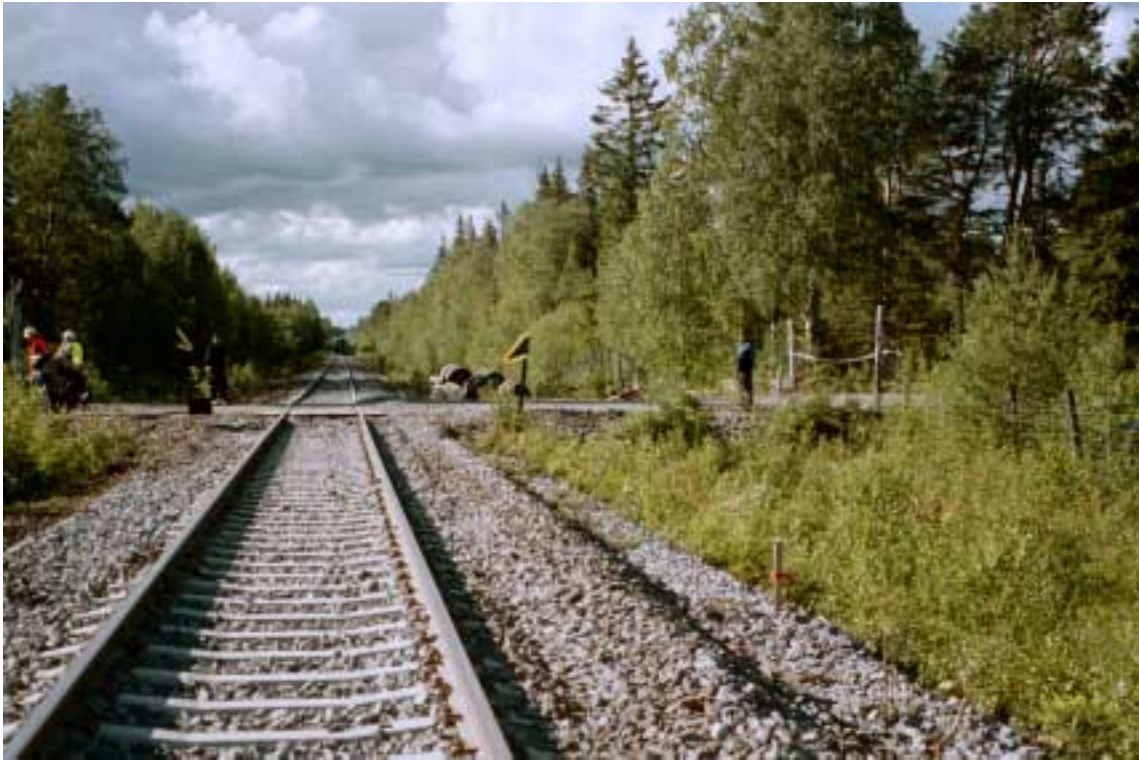
*Kuva 1. Matkustajajunan ja sepeliä kuljettaneen ajoneuvoyhdistelmän törmäys Kuivaniemellä 6.7.2000. Tasoristeys junan tulosuunnasta katsottuna. Ajoneuvoyhdistelmä tuli oikealta. Onnettomuusjuna ja auton perävaunun teli ovat nähtävissä tasoristeyksen takana.*

*Figure 1. Passenger train and ballast trailer lorry colliding at Kuivaniemi, on 6 July, 2000. The level crossing seen from the running direction of the train. The trailer lorry came from the right. The train and the bogie of the trailer can be seen behind.*

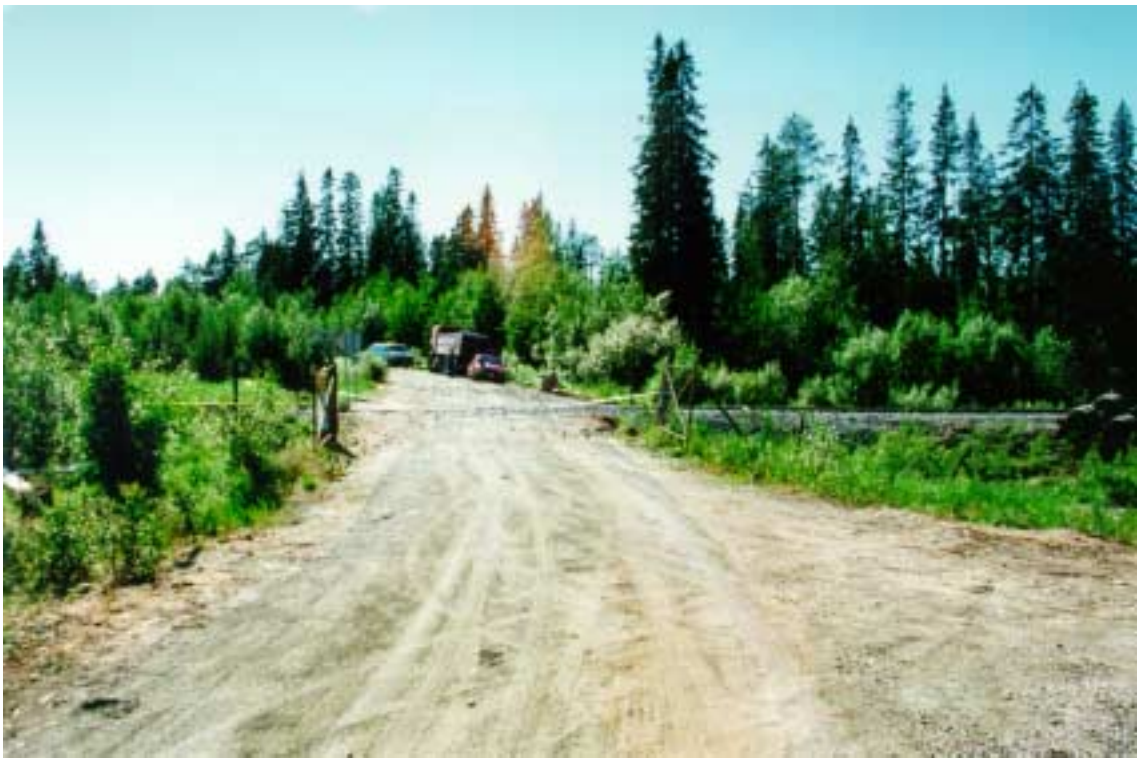
*Kuva 2 Matkustajajunan ja sepeliä kuljettaneen ajoneuvoyhdistelmän törmäys Kuivaniemellä 6.7.2000. Näkymä auton tulosuunnasta. Tasoristeyksessä oli tasoristeys- ja "Stop"-merkit, mutta ne kaatuivat onnettomuudessa.*

*Figure 2. Passenger train and ballast trailer lorry colliding at Kuivaniemi, on 6 July, 2000. View from the running direction of the trailer lorry. The level crossing was equipped with a "Level crossing" sign and a "Stop" sign. The signs broke and fell over in the accident.*

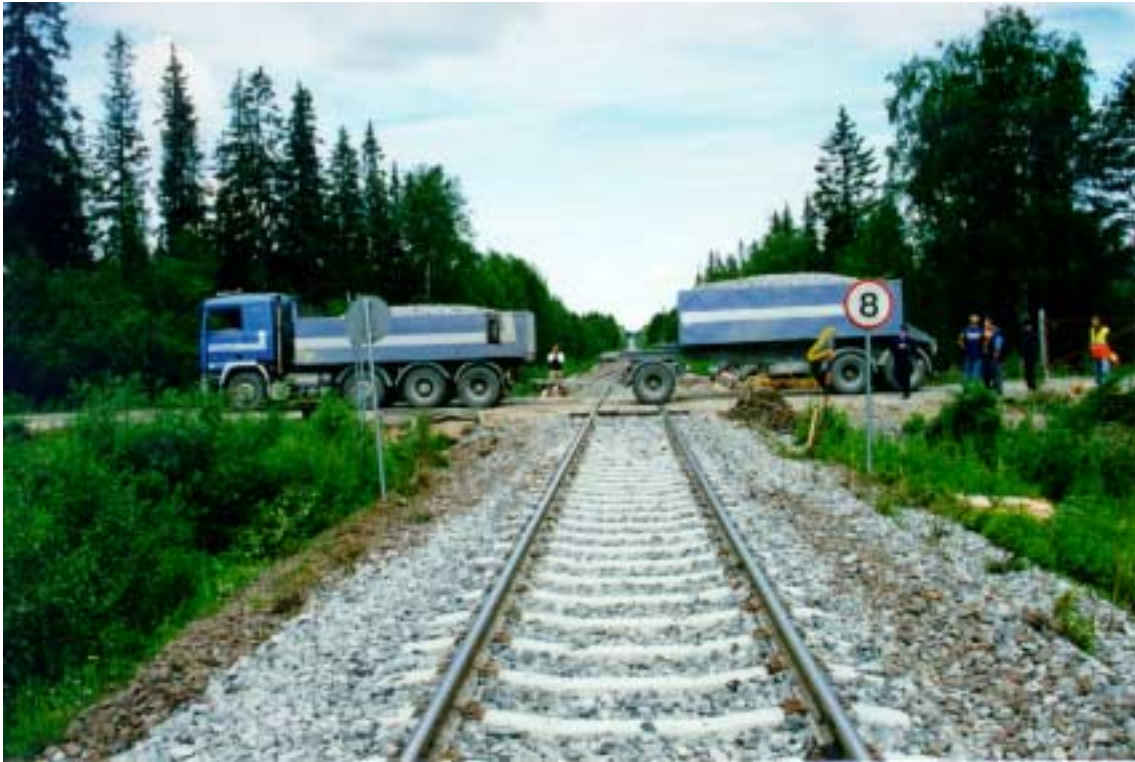
*Kuva 3. Henkilöjunan ja sepeliä kuljettaneen ajoneuvoyhdistelmän törmäys Kuivaniemellä 6.7.2000. Tasoristeykseen on ajettu samanlainen ajoneuvoyhdistelmä kuin onnettomuusauto oli. Auto on juuri siinä kohdassa, jossa törmäys tapahtui.*

*Figure 3. Passenger train and ballast trailer lorry colliding at Kuivaniemi, on 6 July, 2000. In the photo an identical trailer lorry demonstrating the exact location of the damaged trailer lorry at the moment of the collision.*

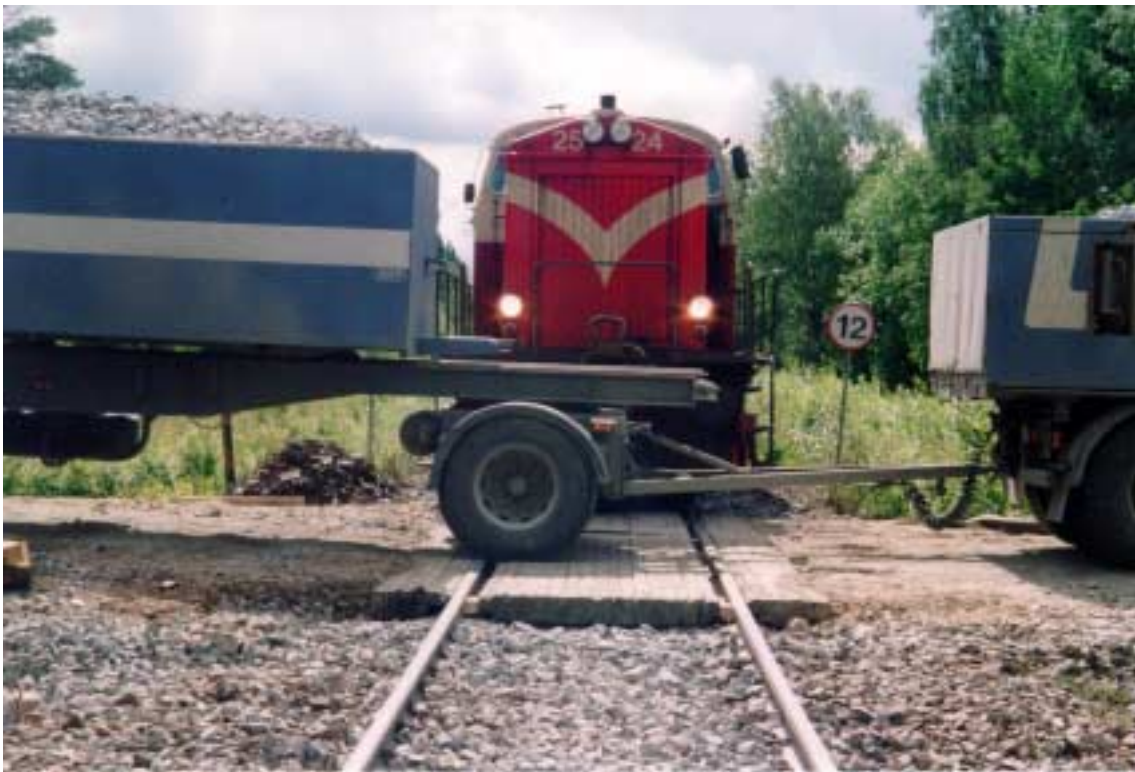
**Törmäys** oli erittäin raju. Ns. lyhyt pää (ks. kuva 2.) edellä ajetun veturin esteenraivauksen oikea reuna osui ajoneuvoyhdistelmän perävaunun etuakseliin. Samalla veturin konesuojan oikea kulma osui perävaunun sepeliä täynnä olleeseen kasettilavaan. Perävaunun etuvaunu repeytyi irti kääntökehästä ja sen jälkeen myös vetoaisasta. Etuvaunu lensi junan edellä radan vasemmalle puolelle noin 50 metrin ja etuvaunun akseli noin 80 metrin päähän tasoristeyksestä. Vetoaisa jäi kiinni vetoautoon taittuen auton takapuskurin reunan ympäri ja osuen auton kolmannen akselin vanteeseen. Vetoauto pysähtyi tielle radan länsipuolelle. Kuljettaja peruutti auton vetoaisan irrottamisen jälkeen tien siivuun.

*Kuva 4. Matkustajajunan ja sepeliä kuljettaneen ajoneuvoyhdistelmän törmäys Kuivaniemellä 6.7.2000. Veturi törmäsi vetoauton ja perävaunun väliin, juuri perävaunun etuakselin kohdalle.*

*Figure 4. Passenger train and ballast trailer lorry colliding at Kuivaniemi, on 6 July, 2000. The locomotive hit between the truck tractor and the trailer, exactly into the front axle of the trailer.*

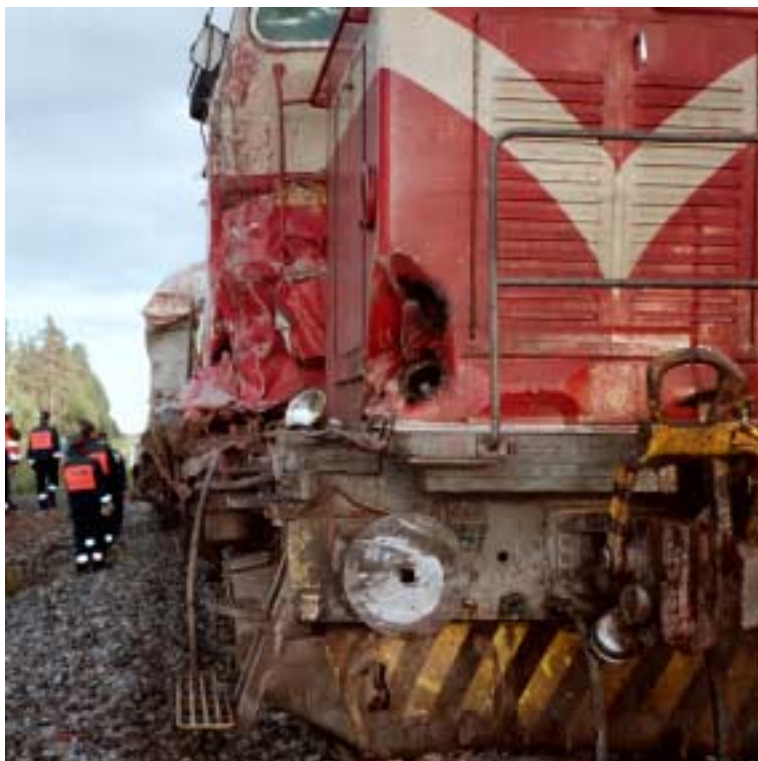
Matkustajajunan Dv12-dieselhydraulisen veturin etupään automaattikytkin, käyntisilta ja ilmajohdot vaurioituivat. Ohjaamon kulma painui sisään, ohjaamo siirtyi noin 15 cm ja veturin tuulilasit rikkoutuivat. Konesuojat painuivat törmäyksen voimasta kasaan. Akus-tokotelon luukku avautui ja akkukaapeli katkesi. Veturista valui maahan jonkin verran öljyä.

*Kuva 5. Matkustajajunan ja sepeliä kuljettaneen ajoneuvoyhdistelmän törmäys Kuivaniemellä 6.7.2000. Perävaunun etuakselin vanteen jättämä pyöreä jälki näkyy veturin kelta-mustassa esteenraivaajassa. Perävaunun kasettilava osui veturiin ylemmäs ja 1. vaunuun.*

*Figure 5. Passenger train and ballast trailer lorry colliding at Kuivaniemi, on 6 July, 2000. A round trace left by the rim of the front axle of the trailer can be seen in the yellow and black obstruction clearing device. The cartridge pallet of the trailer hit upper part of the locomotive and the first coach of the train.*

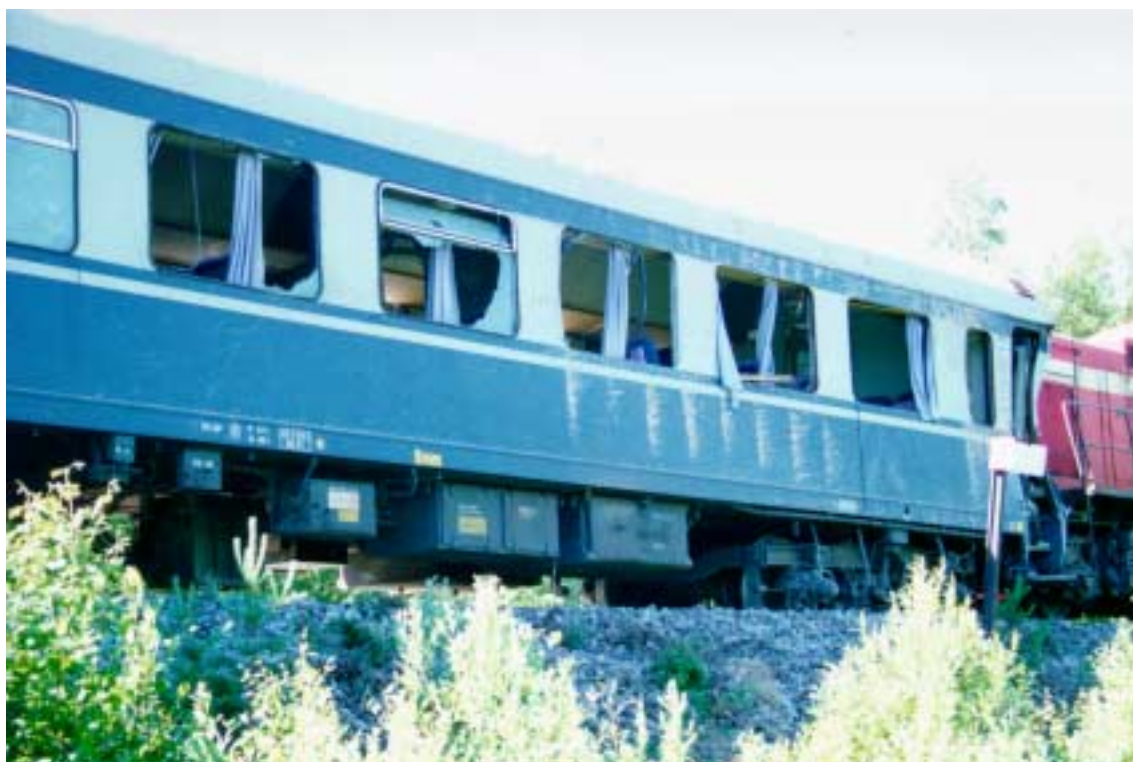
Törmäyksessä ajoneuvoyhdistelmän perävaunussa ollut sepeliä ryöpsähti suuri määrä ikkunoiden läpi junan ensimmäiseen vaunuun. Perävaunun kasettilava ja runko irtosivat toisistaan, jonka jälkeen rungon etuosa tunkeutui junan toisen vaunun sisään. Runkopalkin pää osui ikkunapaikalla selkä menosuuntaan istuneeseen 17-vuotiaaseen miesmatkustajaan, minkä seurauksena tämä menehtyi.

*Kuva 6. Matkustajajunan ja sepeliä kuljettaneen ajoneuvoyhdistelmän törmäys Kuivaniemellä 6.7.2000. Kasettilavalla ollut sepeli ryöpsähti ikkunoiden läpi sisälle ensimmäiseen vaunuun.*

*Figure 6. Passenger train and ballast trailer lorry colliding at Kuivaniemi, on 6 July, 2000. Ballast from the cartridge pallet penetrated through the windows into the first coach.*

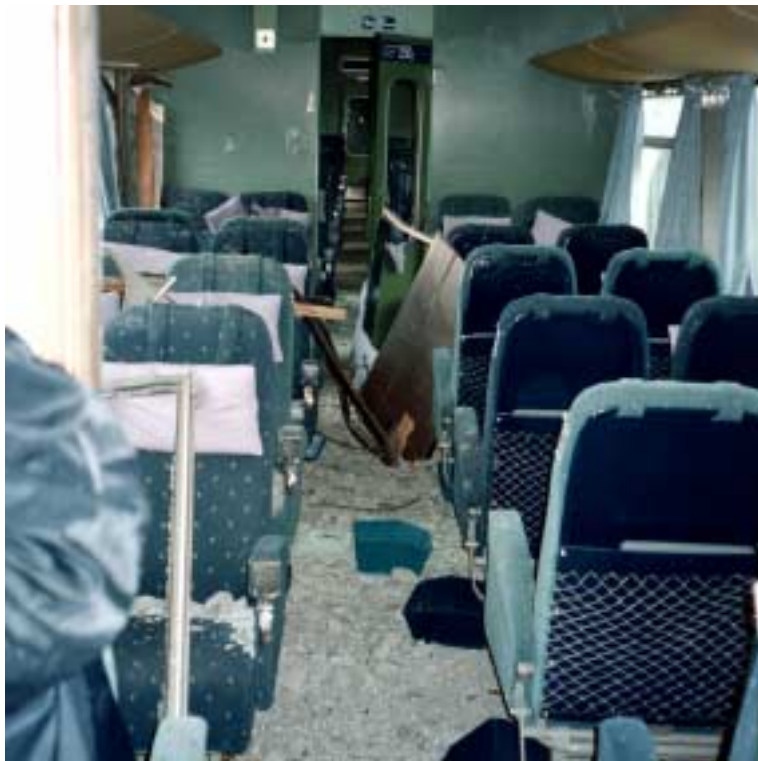
*Kuva 7. Matkustajajunan ja sepeliä kuljettaneen ajoneuvoyhdistelmän törmäys Kuivaniemellä 6.7.2000. Ensimmäisen vaunun ensimmäisen osaston lattia oli täysin sepelin ja lasinsirujen peitossa.*

*Figure 7. Passenger train and ballast trailer lorry colliding at Kuivaniemi, on 6 July, 2000. The floor of the first compartment of the first coach became covered with ballast and broken glass.*

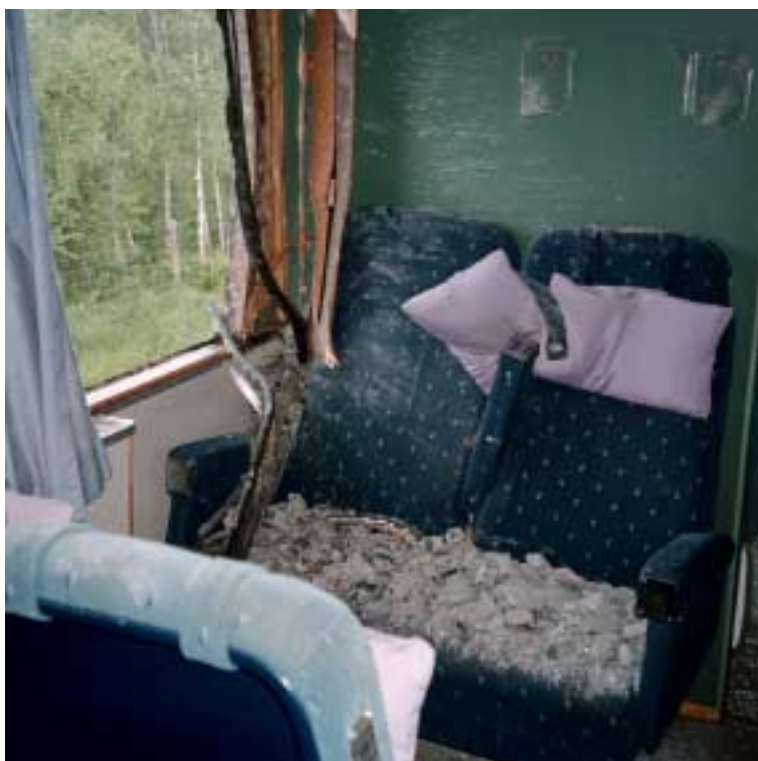
*Kuva 8. Matkustajajunan ja sepeliä kuljettaneen ajoneuvoyhdistelmän törmäys Kuivaniemellä 6.7.2000. Sepeliä ja lasia oli runsaasti myös penkeillä. Ensimmäisen vaunun ensimmäisessä osastossa oli vain kaksi matkustajaa, jotka loukkaantuivat lievästi.*

*Figure 8. Passenger train and ballast trailer lorry colliding at Kuivaniemi, on 6 July, 2000. The seats in the first compartment of the first coach also became covered with ballast and broken glass. In the compartment there were only two passengers, who suffered mild injuries.*

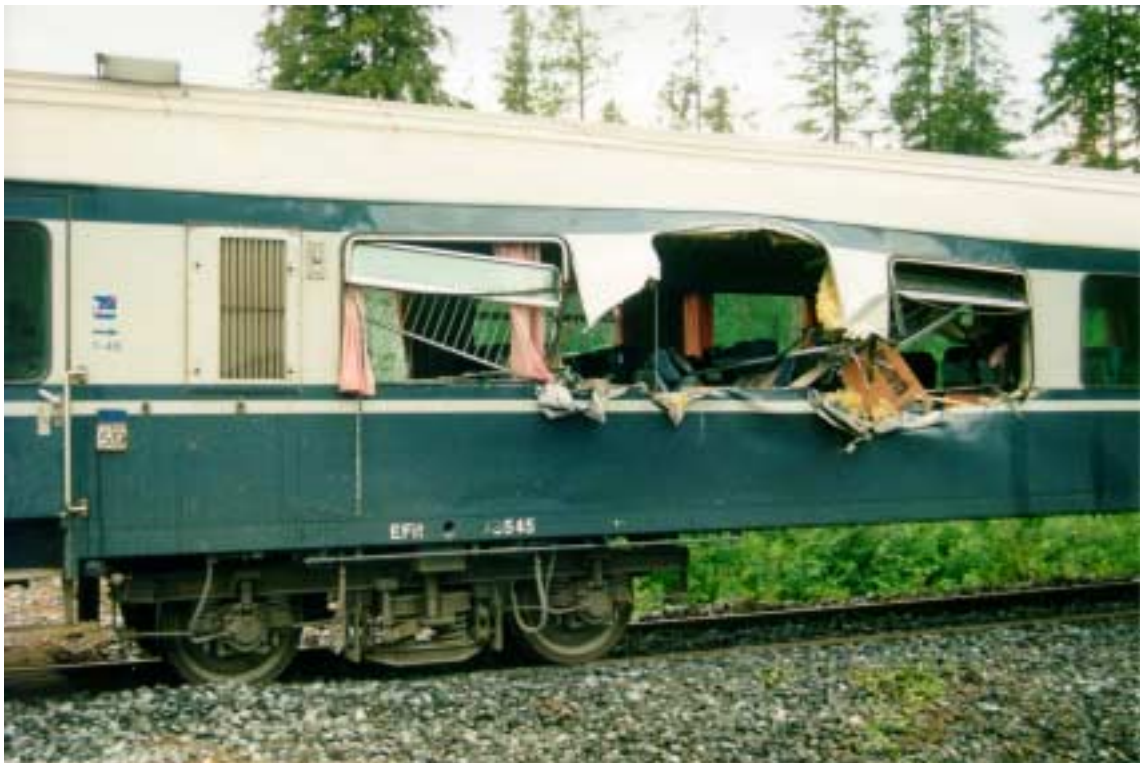
*Kuva 9. Matkustajajunan ja sepeliä kuljettaneen ajoneuvoyhdistelmän törmäys Kuivaniemellä 6.7.2000. Perävaunun rungon etuosa tunkeutui toisen vaunun takaosaan rikkoen kolme ikkunaa. Onnettomuudessa menehtynyt matkustaja istui keskimmäisen ikkunan kohdalla.*

*Figure 9. Passenger train and ballast trailer lorry colliding at Kuivaniemi, on 6 July, 2000. The body of the trailer crushed three windows and penetrated into the second coach. A passenger seated by the middle window died in the accident.*

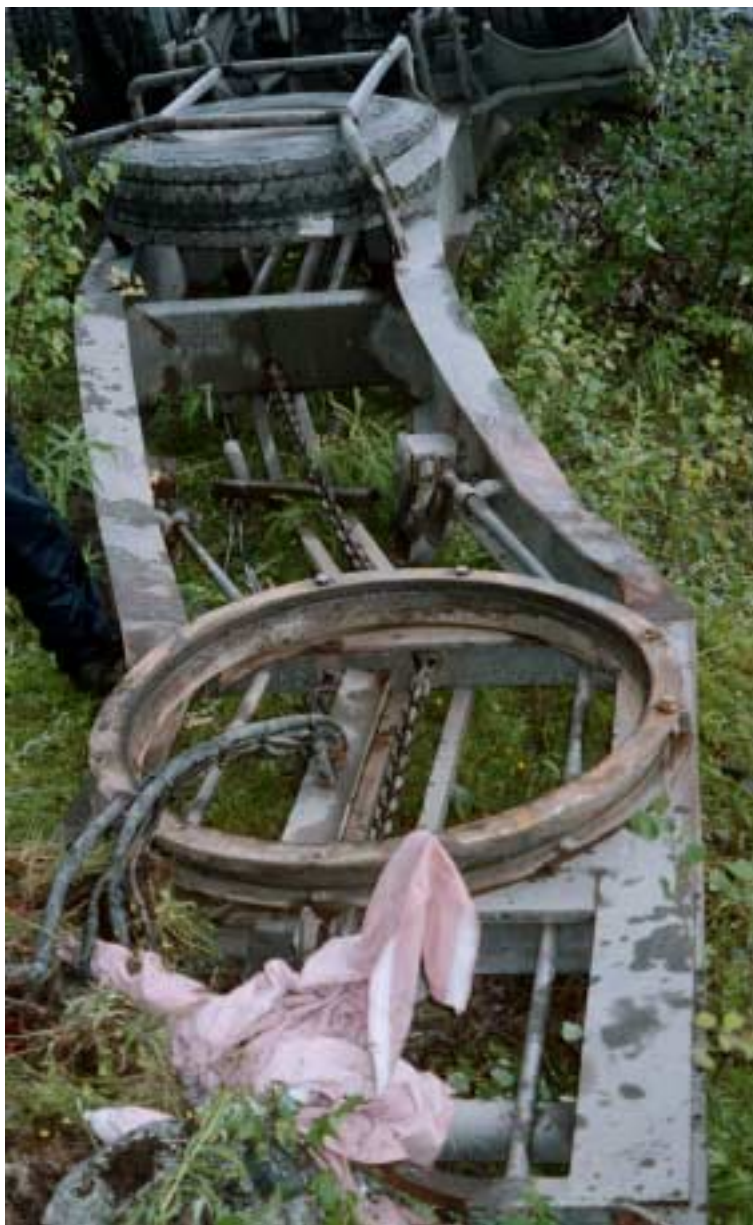
Perävaunun vetoaisa taittui ja repeytyi irti etuvaunusta. Etuvaunu repeytyi irti kääntökehästä, joka jäi osittain kiinni runkoon, mutta vaurioitui käyttökelvottomaksi. Runko taipui oikaisukelvottomaksi. Kasettilava jäi mahdollisesti kunnostuskelpoiseksi. Etuakseli jäi tarkastuksen ja mahdollisen oikaisun jälkeen käyttökelpoiseksi. Molemmat taka-akselit säilyivät ehjinä.

*Kuva 10. Matkustajajunan ja sepeliä kuljettaneen ajoneuvoyhdistelmän törmäys Kuivaniemellä 6.7.2000. Perävaunun vääntynyt runko, josta törmäyksessä irtosi kasettilava ja etuakseli. Rungon etuosassa on junan toisesta vaunusta peräisin oleva ikkunaverho.*

*Figure 10. Passenger train and ballast trailer lorry colliding at Kuivaniemi, on 6 July, 2000. Bent frame of the trailer. In the collision the cartridge pallet and the front axle detached. In the front part of the trailer frame there is a curtain lying. The curtain was ripped off from the second coach.*
