Tutkintaselostus

C 10/1996 R

Vaaratilanne junaliikenteessä Uusikylän ja Kausalan välillä 11.9.1996

DANGEROUS SITUATION IN RAIL TRAFFIC BETWEEN UUSIKYLÄ AND KAUSALA, ON SEPTEMBER 11, 1996

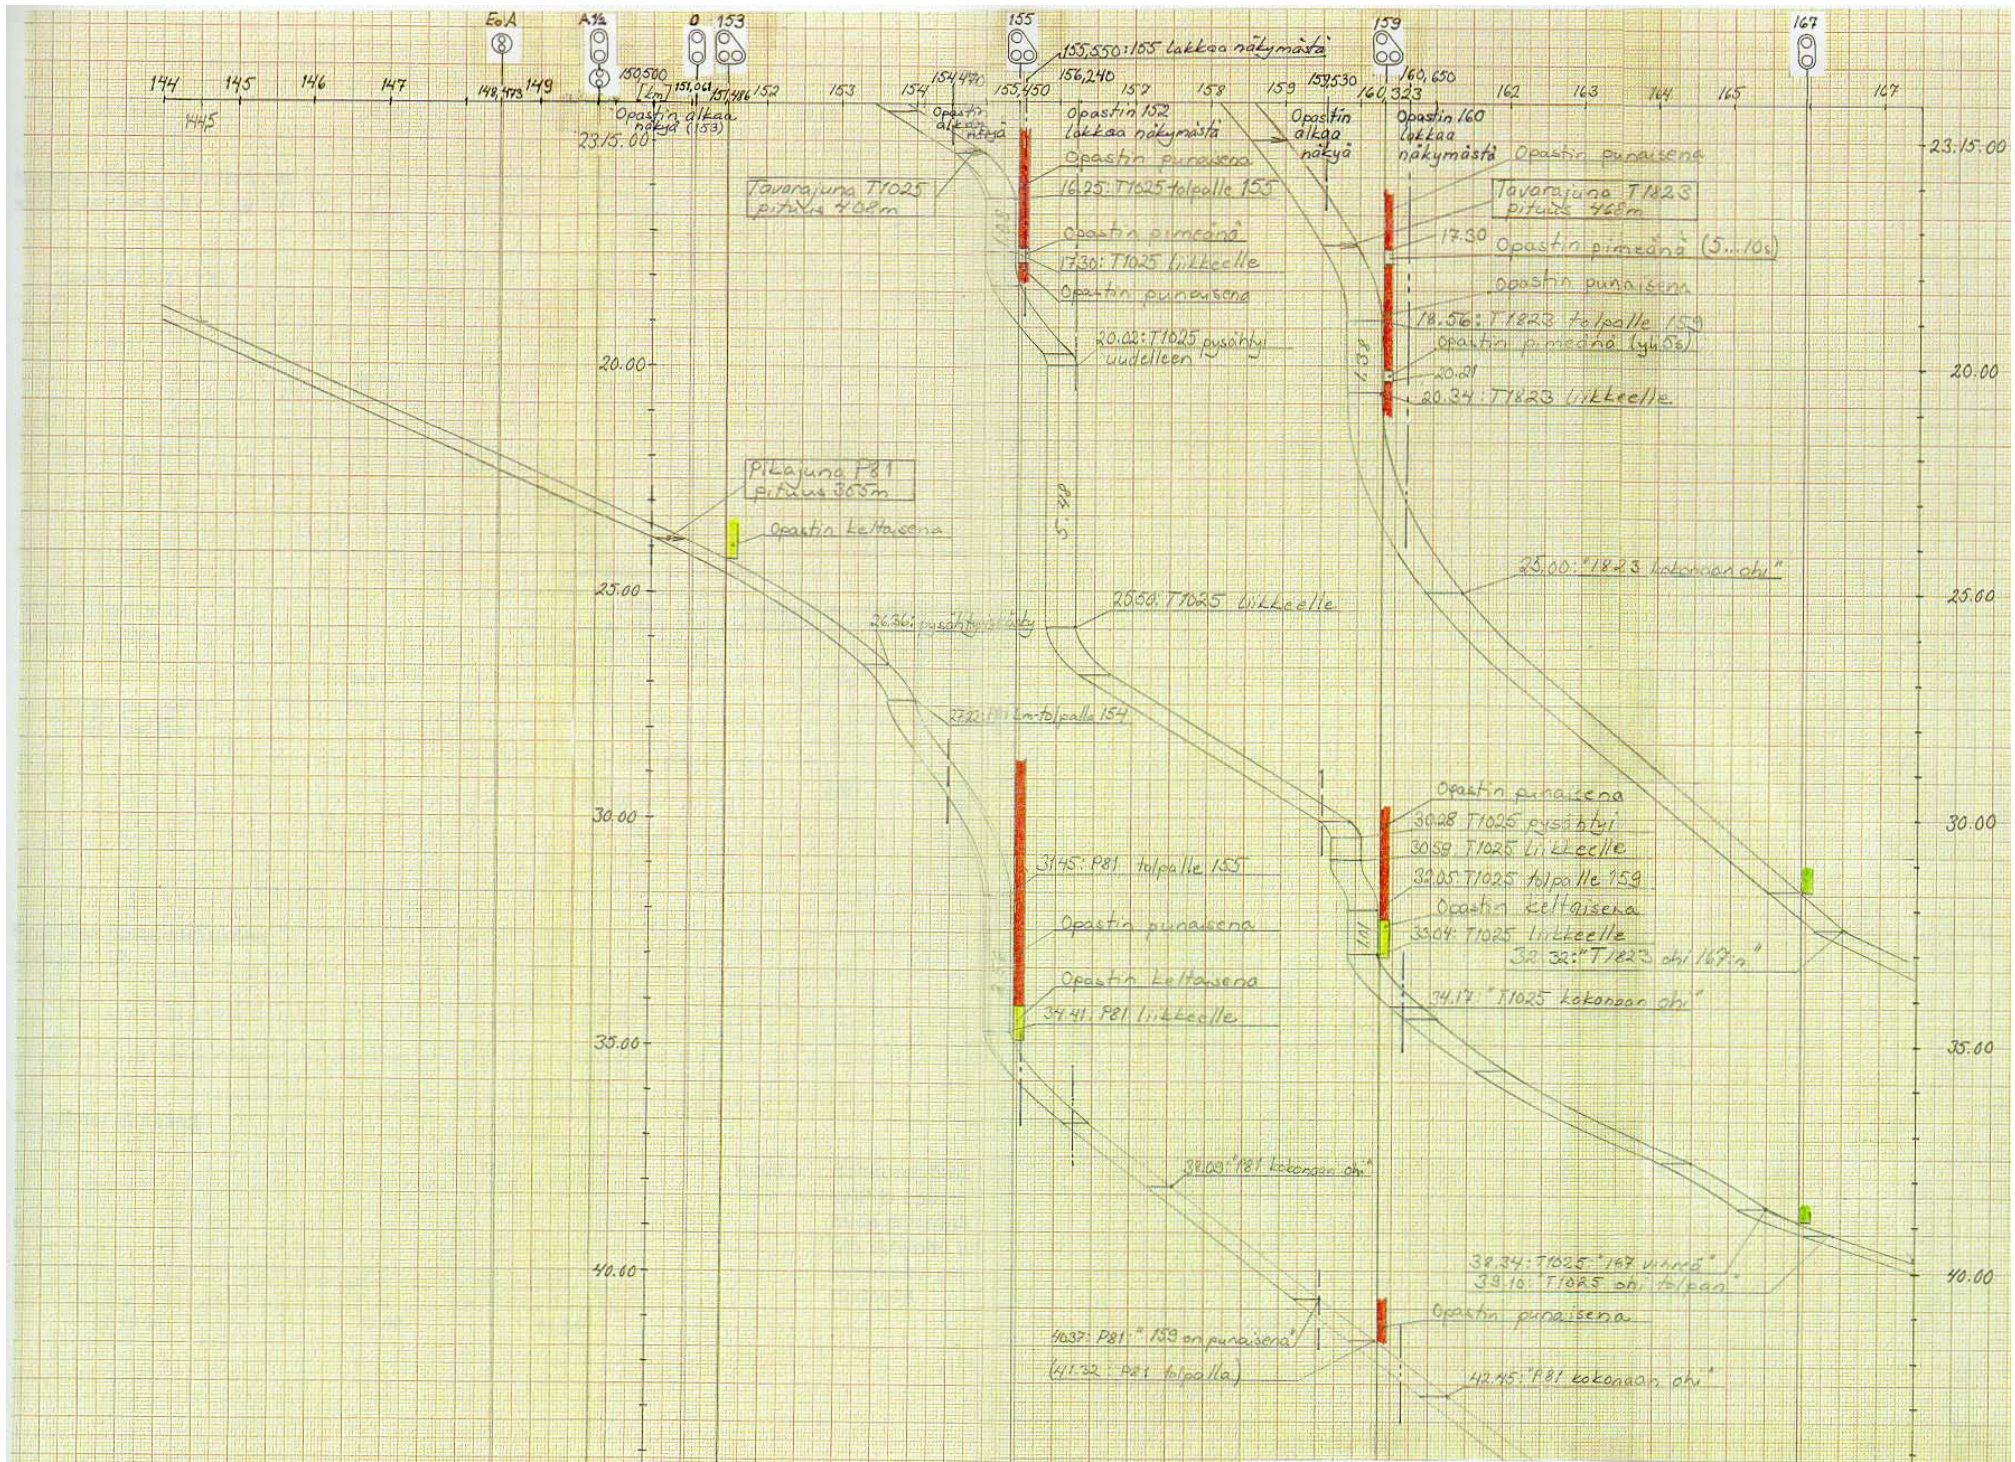
Kuva 2. Junien arvioitu kulku sekä opastimien näytöt

Junien arvioitu kulku sekä opastimien näytöt on esitetty kuvassa 2.

Suojustusopastin 159 toimi tavarajunan T 1025 ollessa sillä kuten sen tulee toimiakin:

- opastimessa paloi punainen valo, kun tavarajuna T 1823 oli suojavälillä 159-167 ja
- opastimessa paloi keltainen valo, kun tavarajuna T 1823 oli ohittanut opastimen 167.

Pikajunalle P81 suojustusopastin 159 näytti jälleen koko ajan punaista opastetta, vielä siinäkin vaiheessa, kun tavarajuna T1025 oli jo ohittanut opastimen 167. Kouvolan junasuorittajan yrityksistä (LHP) huolimatta opaste ei muuttunut.

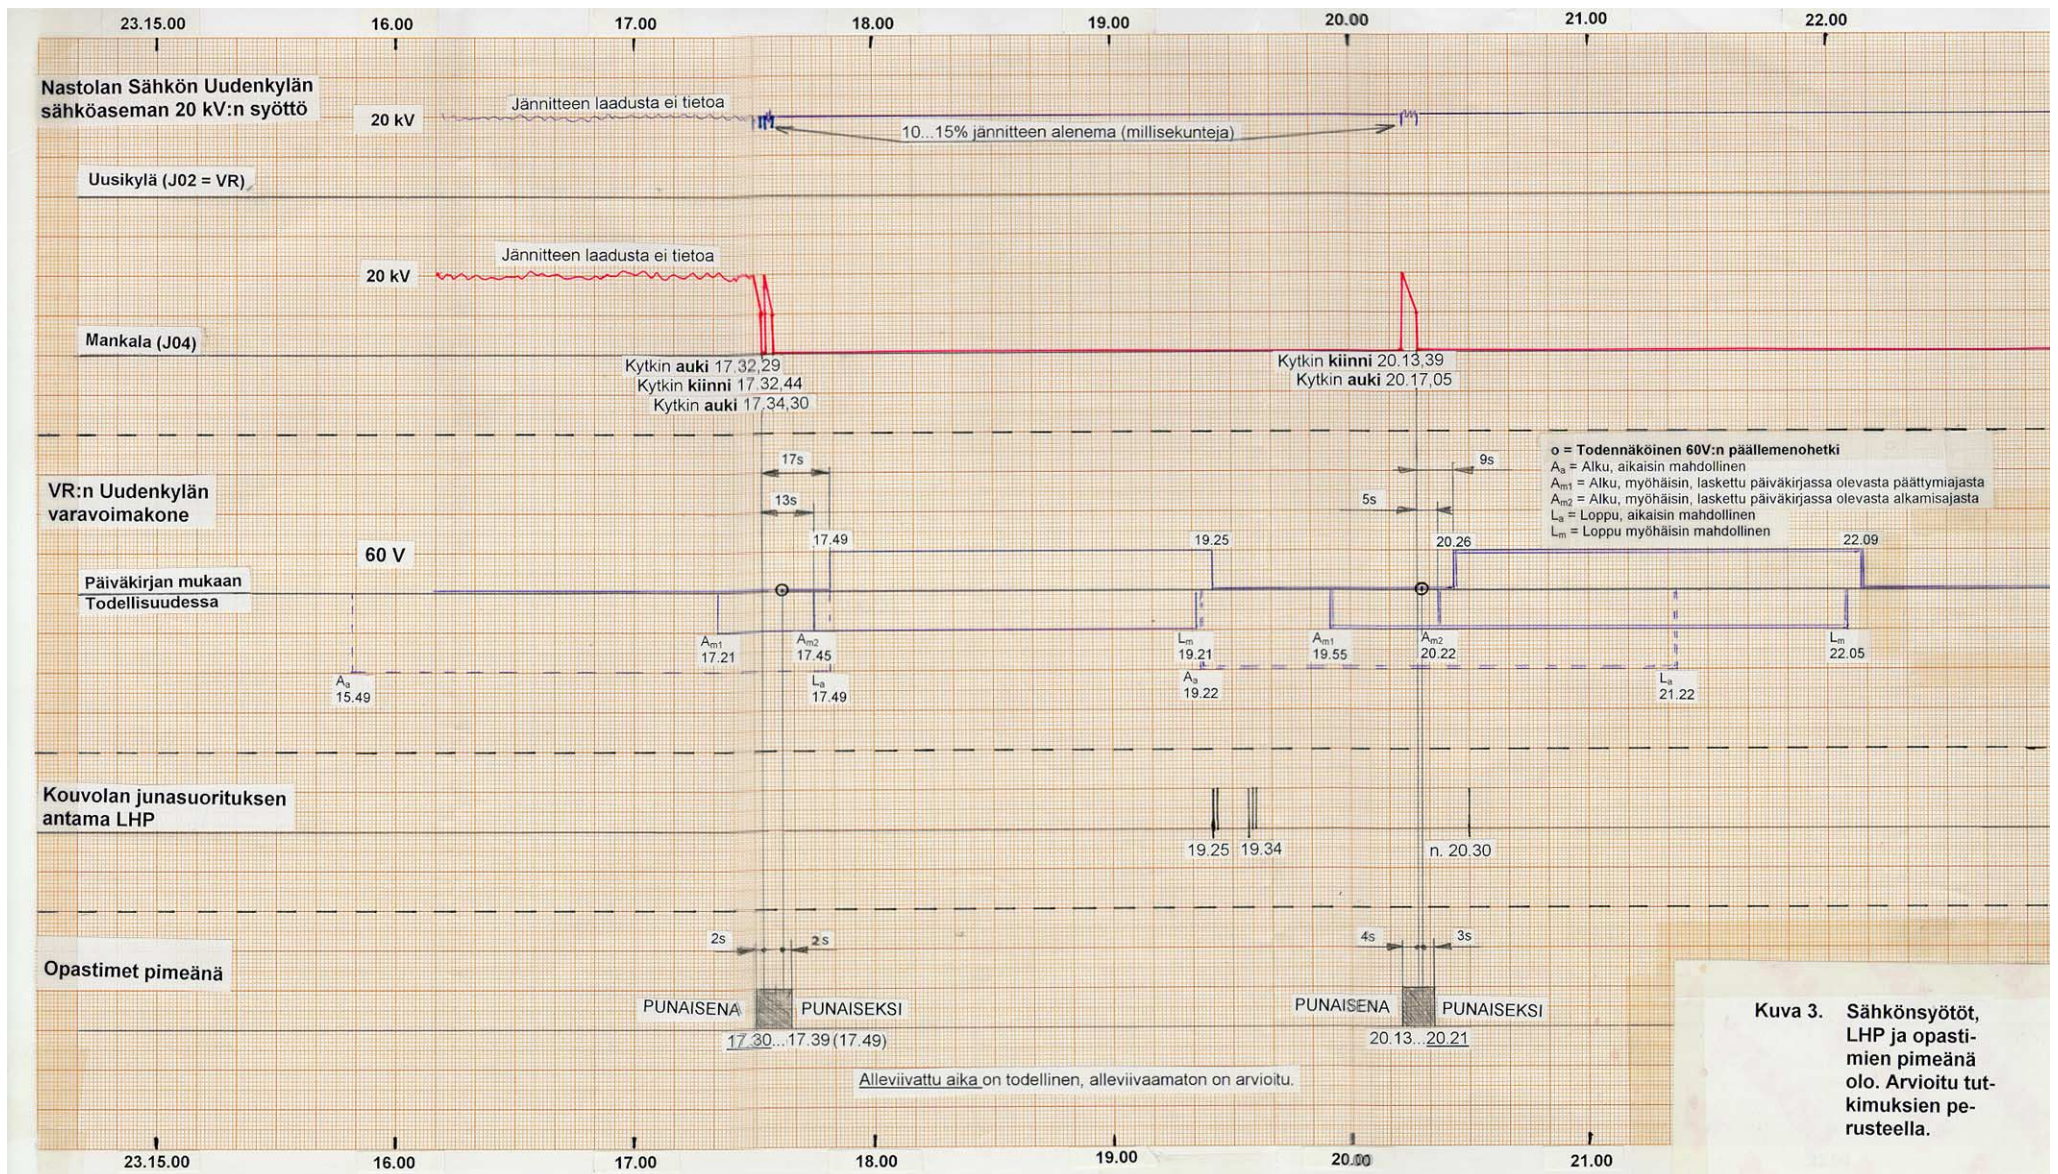
Kuva 3. Sähkösyytöt, LHP ja opastimien pimeänä olo. Arvioitu tutkimuksien perusteella.

Tavarajunan T 1823 ollessa edelleen suojustusopastimella 159 pimeni suojustusopastin uudelleen. Pimeänäoloaika kesti hiukan yli viisi (5) sekuntia ennen kuin varavoimakone käynnistyi. Kouvolan junasuorittajan useista yrityksistä huolimatta - käytti LHP:tä (linjan hätävarainen perusasentoon saattaminen) 6 kertaa - opastin pysyi punaisena ja junasuorittaja joutui ajattamaan junan T 1823 ohi punaisen suojustusopastimen 159.

Pääyynä vaaratilanteen syntymiseen oli suojustusopastimien 155 ja 159 liian pitkät (5-10 s) pimeänäoloajat sekä suojustusopastimen 159 muuttuminen ilman välittömästi havaittavissa olevaa syytä punaiseksi. Varsinainen vaaratilanne kehittyi tavarajunaa T 1025 kuljettaneen koneapulaisen tekemästä havainnointivirheestä sekä junan ajautumisesta täysin suojustusopastimen 155 ohi. Junaa kuljettanut koneapulainen oletti, että punaisen valon sammumisen jälkeen syttyy - kuten normaalisti - keltainen valo, joka sallii liikkeellelähdön.

Syynä opastimien liian pitkään pimeänä oloon olivat häiriöt sähköverkon syötössä. Opastimien pimeänä olo ylitti ainakin kaksi kertaa VR:n paikallisen sähkönsyöttöverkon häiriötilanteissa sallitun jännitteettömän keskeytysajan (4 s). VR:n Uusikylää syöttäneen sähkölaitoksen toisessa sähkönsyötössä (Mankala) oli puun linjalle kaatumisesta johtuneita maasulkuja ja jännitteen alenemia, jotka aiheuttivat myös VR:n syöttöön häiriöitä. Häiriöt olivat sen tyyppisiä, että ne eivät saaneet 60 voltin akuilla toimivaa varajärjestelmää heti käynnistymään, vaikka aiheuttivatkin jännitteen katkeamisen tai alentumisen siinä määrin, että opastimien opastelamput sammuivat.

S33. Verkosta tulevan sähkön syötössä esiintyvät häiriöt tulisi selvittää tarkemmin, jotta pystyttäisiin varautumaan niihin siten, että saataisiin varajärjestelmä käynnistymään aina häiriötilanteessa. [C10/96R/S33]
