Tutkintaselostus

C 11/1998 R

Kahden ratakuorma-auton yhteentörmäys Vesangalla 23.6.1998

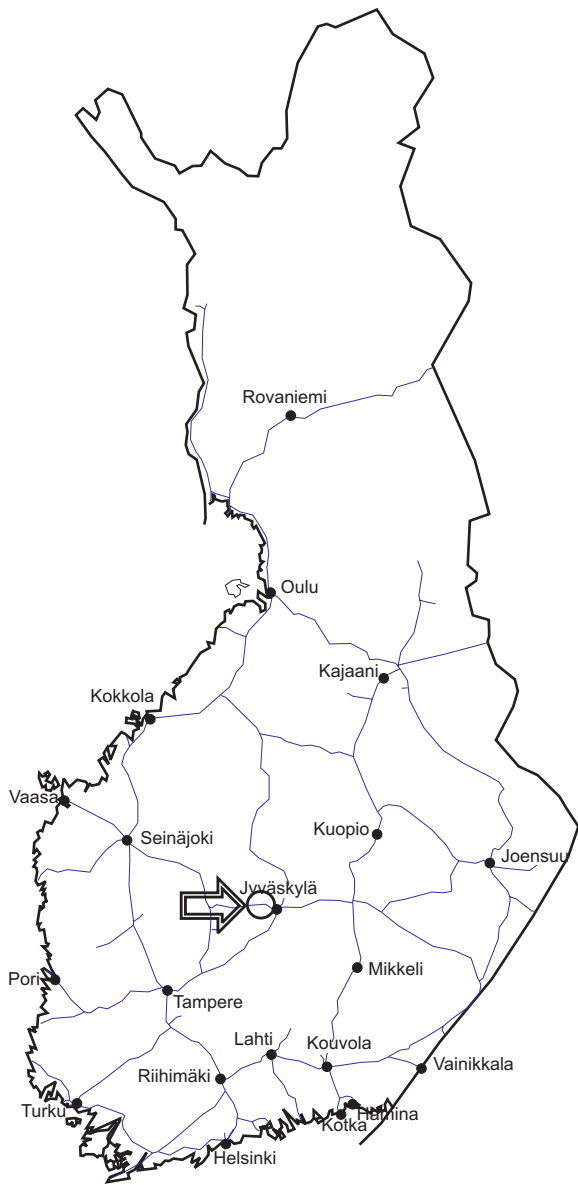
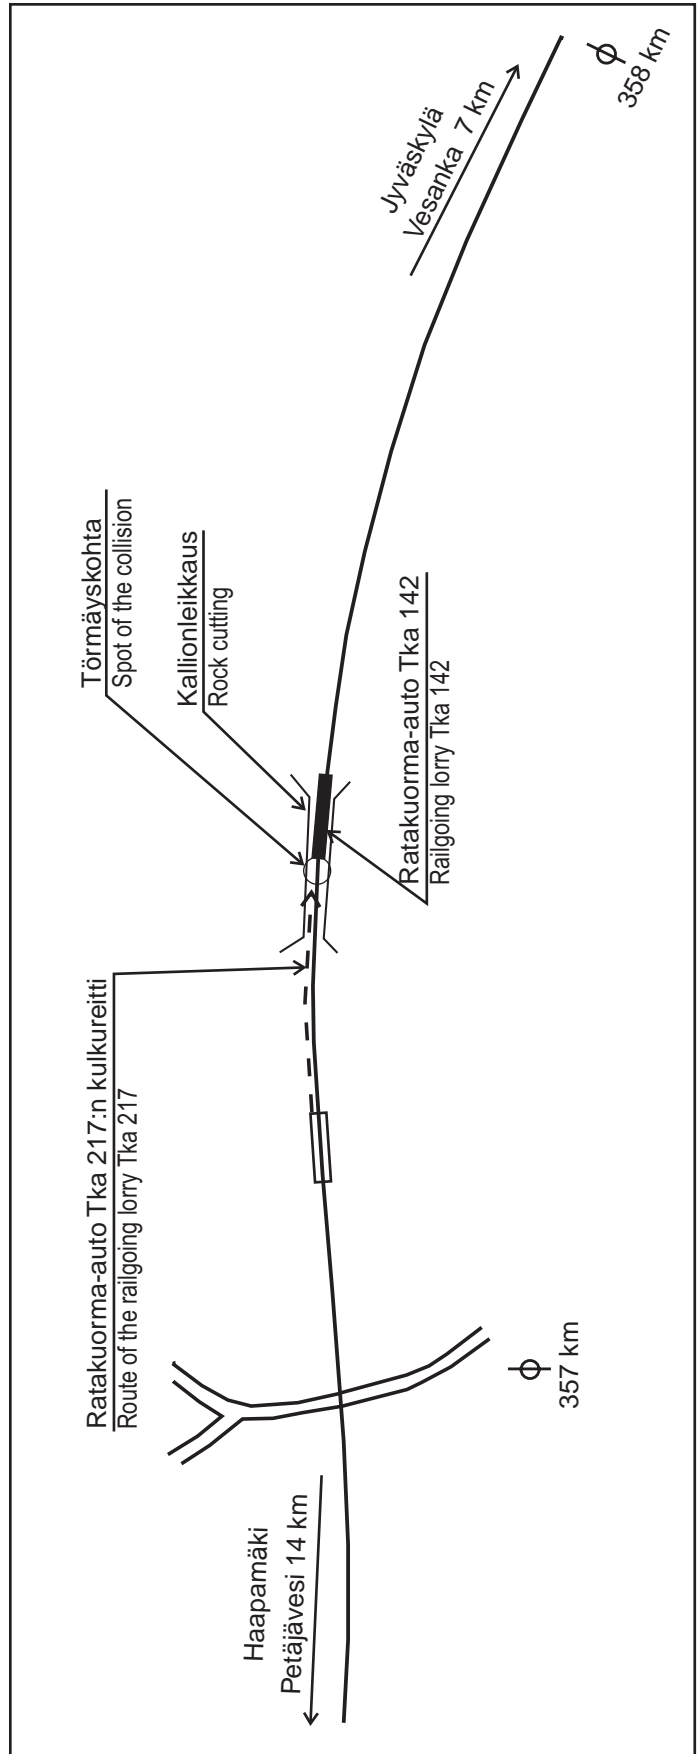
Kuva 1. Kahden ratakuorma-auton yhteentörmäys Vesangalla 23.6.1998. Ratakuorma-autot Tka 142 ja Tka 217 olivat menossa työskentelemään samalle kilometrille 357. Tka 142 ajoi Vesangan suunnasta kallionleikkauksen kohdalle lastaamaan, jolloin Petäjäveden suunnasta saapunut Tka 217 ei huomannut sitä ajoissa vaan ajoi Tka 142:n päälle.

Figure 1. Two railgoing lorries colliding at Vesanka, on June 23, 1998. The railgoing lorries Tka142 and Tka217 were on their way to work to the same 357 kilometre. Tka142 had driven from Vesanka direction to the rock cutting to load when Tka217 came from Petäjävesi direction. The driver of the Tka14, didn't notice the Tka 142 and drove on it.

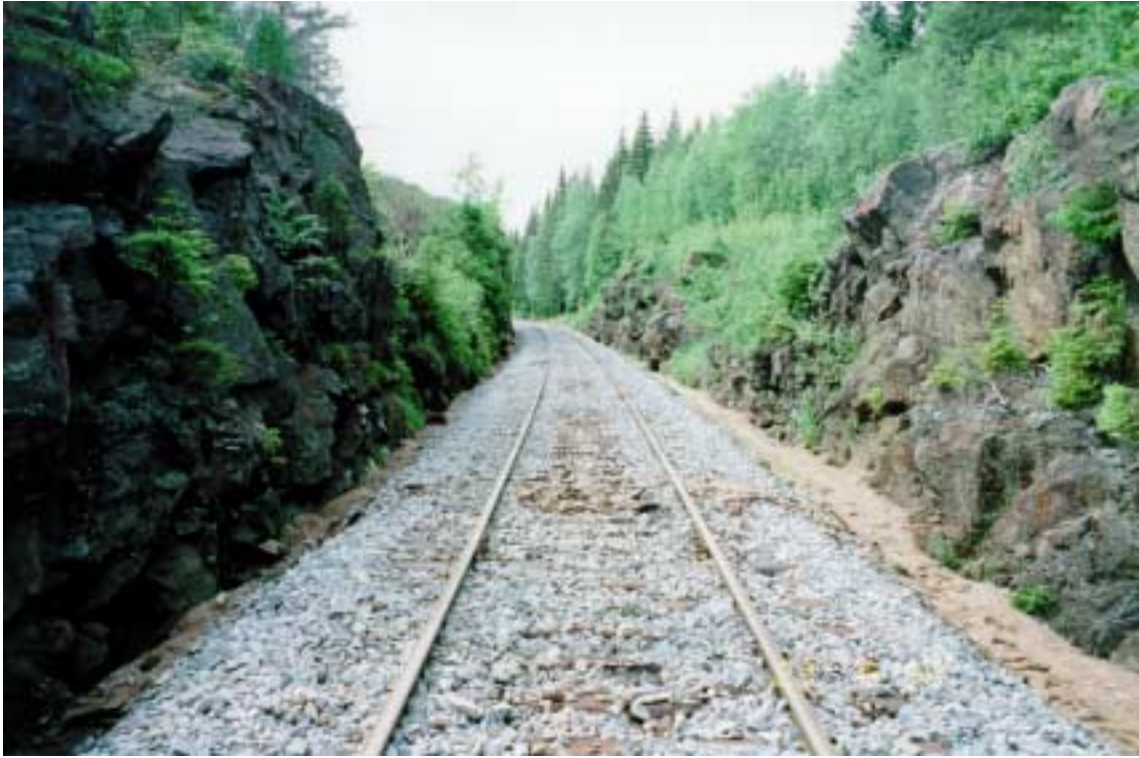
Onnettomuuden syy oli se, että ratakuorma-auto Tka 217 ajoi samalle varaukselle Tka 142:n kanssa olosuhteet huomioiden liian suurella nopeudella. Tka 142 ehti paikalle ensin ja pysähtyi lastaamaan pölkkyjä kilometrillä 357 + 500. Paikka on Petäjaveden suunnasta oikealle johtavassa kaarteessa, jossa kallionleikkaus rajoittaa näkyvyyden noin 190 metriin. Lisäksi Petäjaveden suunnasta tultaessa radassa on 12 ‰ lasku ja onnettomuushetkellä kiskon pinta oli sateen vuoksi märkä.

Kuva 2. Kahden ratakuorma-auton yhteentörmäys Vesangalla 23.6.1998. Kuva onnettomuuspaikalta missä Tka 142 seiso. Tka 217 lähestyi paikkaa kaarteen takaa.

Figure 2. Two railgoing lorries colliding at Vesanka, on June 23, 1998. The photo has been taken from the place where Tka 142 was standing. Tka 217 came from the curve.

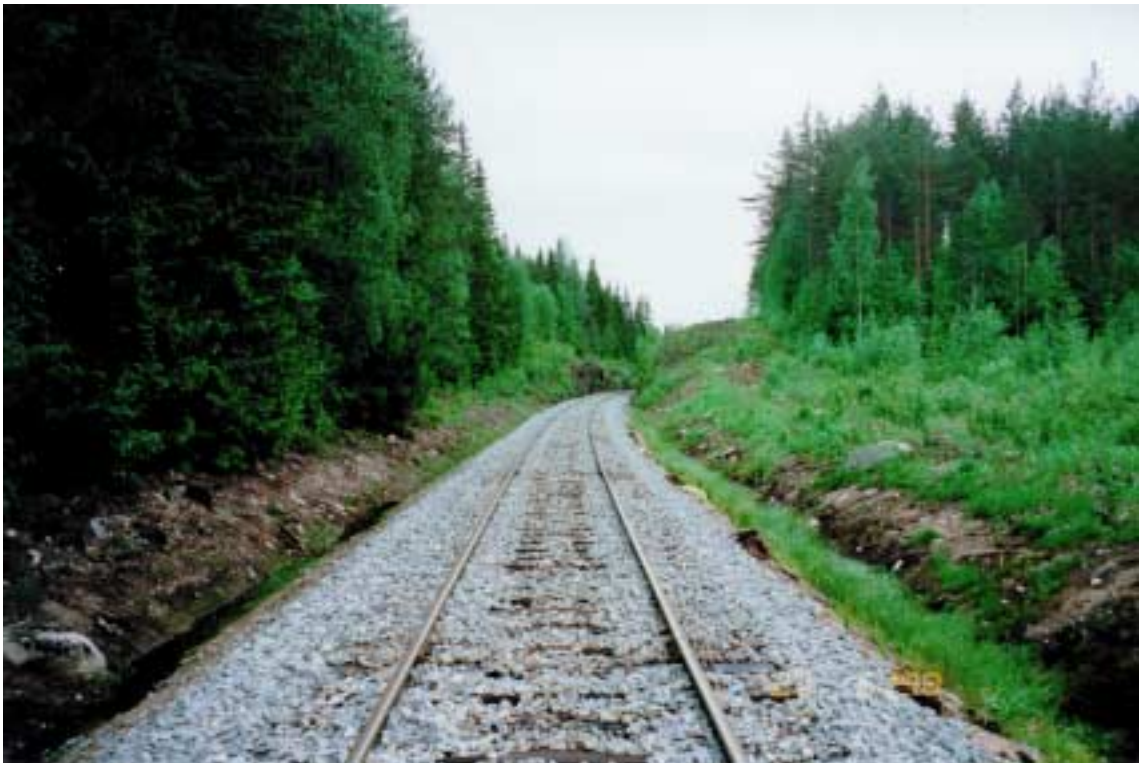
Kuva 3. Kahden ratakuorma-auton yhteentörmäys Vesangalla 23.6.1998. Kuva Tka 217 ajosuunnasta kallionleikkaukseen, missä Tka 142 seiso.

Figure 3. Two railgoing lorries colliding at Vesanka, on June 23, 1998. The photo has been taken from the driving direction of Tka 217 towards the rock cutting where Tka 142 was at the time.
