Tutkintaselostus

C 11/2000 L

Ultrakevytlentokoneen lentovaurio Paraisilla 19.8.2000

OH-U353

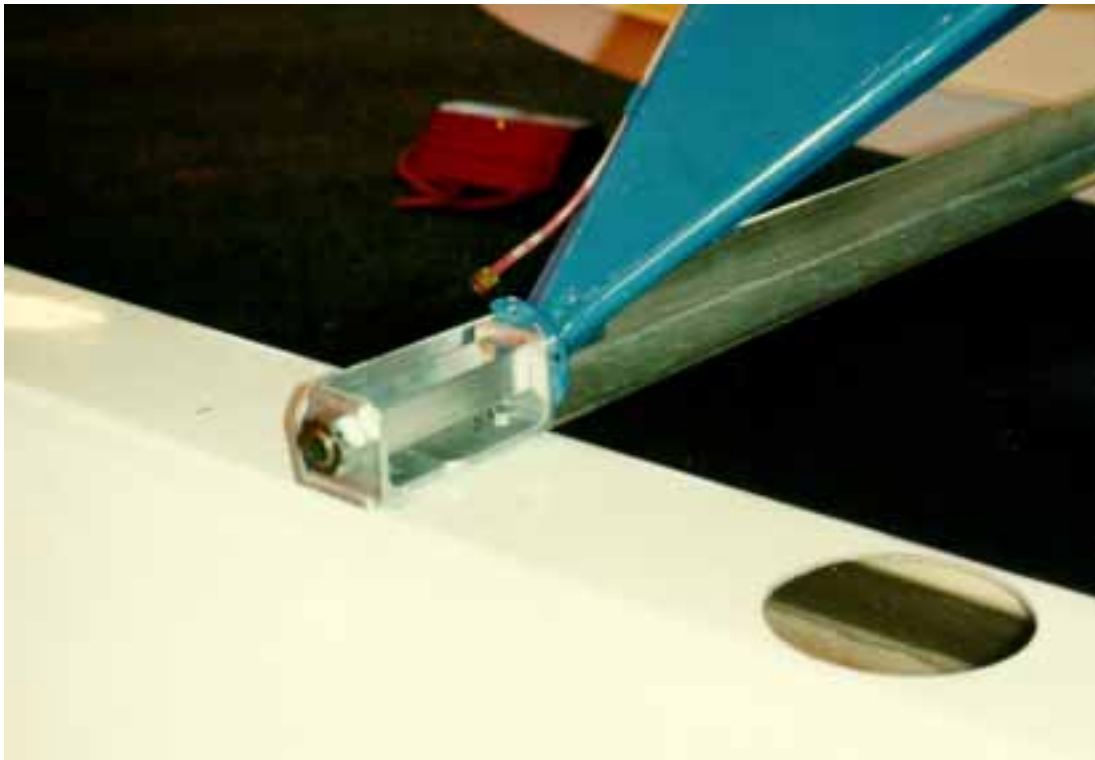
Kuva 1. Kellukkeiden ensiasennus Ahvenanmaalla oli todennäköisesti tehty piirustusten mukaan kellukkeiden mukana tulleista asennustarvikkeista Kellukkeen sisäpuolella oli vain aluslevy ja mutteri ilman laajempaa tukilevyä. Ranualla kellukkeen kannessa kiinnityskohdassa todettiin murtumia.

Kellukkeet asennettiin kolmesti ja aina eri tavalla. Ensimmäinen asennus tehtiin puoli-valmisteena olleesta rakennussarjasta. Valokuvien perusteella rakennussarjassa tulneiden laskutelineiden kiinnitysosien muotoilu oli erityisen harrastelijamainen. Pyörän akseliin kiinnittyminen kellukkeeseen tapahtui kahdella alumiinisella L-kulmapalalla, jotka kukin kiinnitettiin vain yhdellä 6 mm ruuvilla kellukkeen ohueksi laminoituun kanteen. Ensimmäisestä asennuksesta puuttui kokonaan sekä kellukkeiden väliset että kellukkeiden ja lentokoneen väliset ristikkäiset teräsvaijerit, joita ilman kellukekiinnitys ei ole riittävän jäykkä. Kellukkeiden mukana ei ollut kyseistä konetta varten laadittua tyyppikohtaista asennusohjetta. Toisaalta ensiasennuksen teki kellukeasennuksiin perehtynyt lentokonemekaanikko, joten olisi voinut olettaa, että hän olisi suhtautunut toimitettuihin osiin kriittisemmin ja korjannut sekä täydentänyt rakennussarjan puutteita.

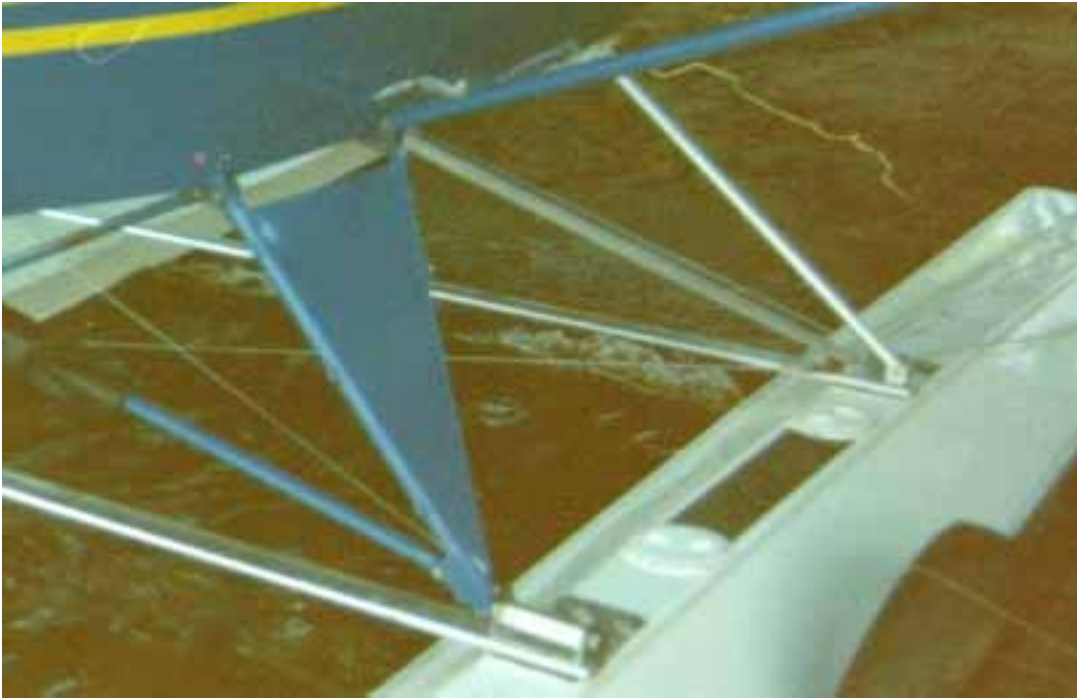
Ranualla oli havaittu ennen koelentojen aloittamista, että alkuperäinen asennus ei ollut riittävän tukeva, vaan lentokone pääsi liikkumaan kellukkeisiin nähden. Kellukkeiden kiinnitys lentokoneeseen oli rakennettu Ranualla kokonaan uudelleen.

Venetarvikeliikkeestä oli hankittu pisaraprofiiliputkea (Alsi T6, leveys 63 mm, paksuus 23,5 mm ja seinämäpaksuus 3 mm), josta oli tehty kellukkeiden väliset tuet. Lisäksi kellukkeiden päälle poikkitukien alle oli asennettu jäykät alumiinilevyt (täkkilevyä). Kellukkeiden pääkiinnitys lentokoneeseen oli toteutettu kiinnittämällä päälaskutelineiden pyörän akselit rakennussarjaan kuuluneilla alumiinisilla kulmakappaleilla kellukkeet yhdistävän poikkituen päälle. Kiinnitys tapahtui kahdella 6 mm paksulla pultilla, joissa oli asentajan mukaan käytetty itselukitseviä muttereita.

Kuva 2. Ranualla tehty kellukeasennus (kuva on otettu ennen vaneripalojen asentamista etukiinnitykseen)

Ranualla kellukkeiden väliin ja takakiinnitykseen oli asennettu ristikkäisvaijerit ja kellukeasennuksesta oli saatu varsin tukeva.,

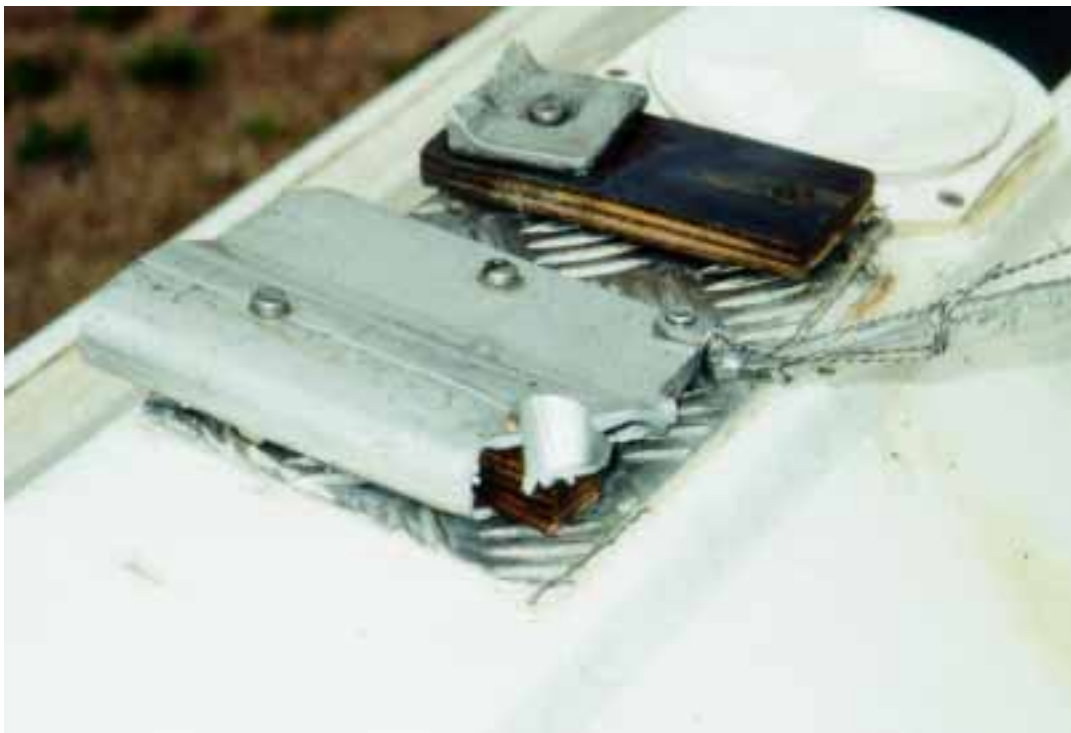
Vastaava oikean kellukkeen pääkiinnitys oli irronnut siten, että pyörän akselin rungonpuoleinen kulmakappale oli ehjänä kiinni akselissa ja sen kellukkeeseen kiinnittävä pultti (6 mm, ruostumatonta terästä) oli paikallaan kulmakappaleessa. Pultin mutteri ja kaksi aluslevyä olivat irrallaan kellukkeen sisällä. Akselin ulompi kulmakappale oli katkennut siten, että osa oli kiinni kellukkeessa ja toinen osa pyörän akselissa. Kiinnityspultti ja

mutteri olivat paikoillaan, mutta liitos oli löysä. Kulmakappaleen murtopinnassa oli taiputusjälkiä, mutta ei väsymismurtuman jälkiä. Kiinnityspultin kanta oli kaivautunut kulmakappaleeseen noin 1 mm verran.

Kuva 3. Oikean päälaskutelineen kiinnitysosat onnettomuuden jälkeen. Kuvassa näkyy katkennut kellukkeita yhdistänyt poikkituki ja murtunut kiinnityskorvake. Toinen korvake jäi ehyenä kiinni laskutelineen akseliin.

Oikean kellukkeen pääkiinnityksen sisemmän pulttiliitoksen mutterin irrottua koko liitokseen kohdistunut kuormitus jäi uloimman kulmakappaleen ja sen pultin varaan. Liitoksen vaneripalaan ja uloimpaan kulmakappaleeseen kuluneista jäljistä päätellen sisemmän kulmakappaleen mutteri oli ollut irti jo useamman laskun aikana ja toinen pulttiliitos oli ollut löysä. Kellukkeen irtoaminen tapahtui sen jälkeen, kun ulompi kulmakappale oli murtunut. Kulmakappaleen taipumajäljestä päätellen se murtui samalla kun kellukkeiden väliset poikkituet katkesivat.

Oikean kellukkeen irtoaminen aiheutui kellukkeiden epäasiallisesta kiinnityksestä, jonka seurauksena toisen pääkiinnityskorvakkeen ruuvin mutteri kiertyi irti ja kiinni jäänyt korvake murtui.

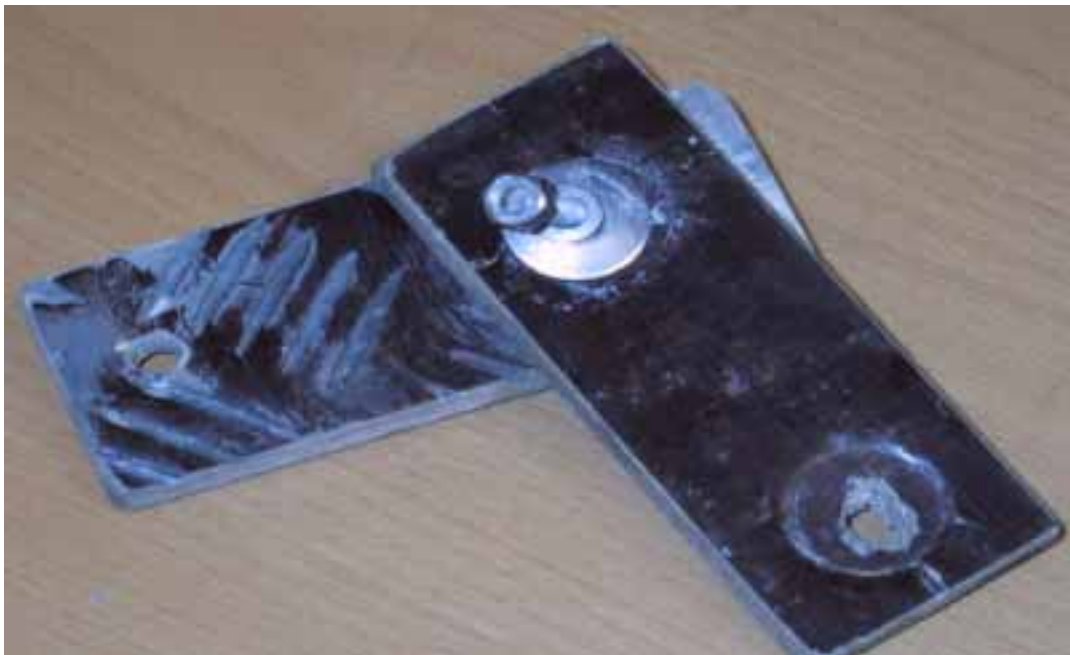
Kulmakappaleiden alla ollut 12 mm paksu vesivaneri oli kulunut paikoitellen 10 mm paksuiseksi. Myös kiinnityspulttien reiät olivat kuluneet. Vaneripala oli kulunut huomattavasti katkenneen kulmakappaleen alta. Lisäksi vanerin toiselle puolelle oli kulunut syvät kuopat kellukseen yläpinnalla olleen täkkilevyn kohokuviosta. Kellukseen sisäpuolella olleen vanerilevyn pinnassa oli kiinnityspulttien aluslevyjen painautumajäljet.

Asennuksessa oli pyritty vahvistamaan ja jäykistämään kellukkeen kiinnityskohtia. Materiaaliksi oli valittu karkeakuvioinen alumiininen ns. täkkilevy ja vesivaneri. Molempien materiaalien soveltuvuutta tähän voidaan pitää huonona, koska täkkilevyn karkea kuviointi pienentää kosketuspintaa, jolloin kuvion harjanteet kaivautuvat helposti vastinpintaansa aiheuttaen pulttiliitoksen löystymisen. Vesivaneri on suurta lujuutta vaativaan pulttiliitokseen liian pehmeä materiaali.

Lentokone oli asennettu kellukkeille viimeisen kerran eri tavalla kuin Ranualla. Viimeksi tehty kiinnitys löystyi nopeasti täkkilevyn kuvion kaivautuessa vaneriin. Sen jälkeen liitoksen lukitsemaan mutteri kiertyi irti pultistaan. Lisäksi lentokoneen asetuskulma oli pienempi kuin Ranuan asennuksessa ja lentokoneen sijainti kellukkeisiin nähden oli taaempaa.

Kuva 4 Kiinnityksessä käytetyt vesivanerin palat, joista toinen (kuvassa päällimmäinen) oli asennettuna kellukkeen sisäpuolelle ja toinen ulkopuolelle täkkilevyn päälle. Kuvassa näkyy täkkilevyn kohokuvion kaivautuminen vaneriin, joka osaltaan on aiheuttanut pultti-liitoksen löystymisen.
