Tutkintaselostus

C 1/1996 R

Veturien yhteentörmäys Kotkassa Mussalon ratapihalla 5.3.1996

Collision of two locomotives on the Mussalo railway yard in Kotka, on 5 March 1996

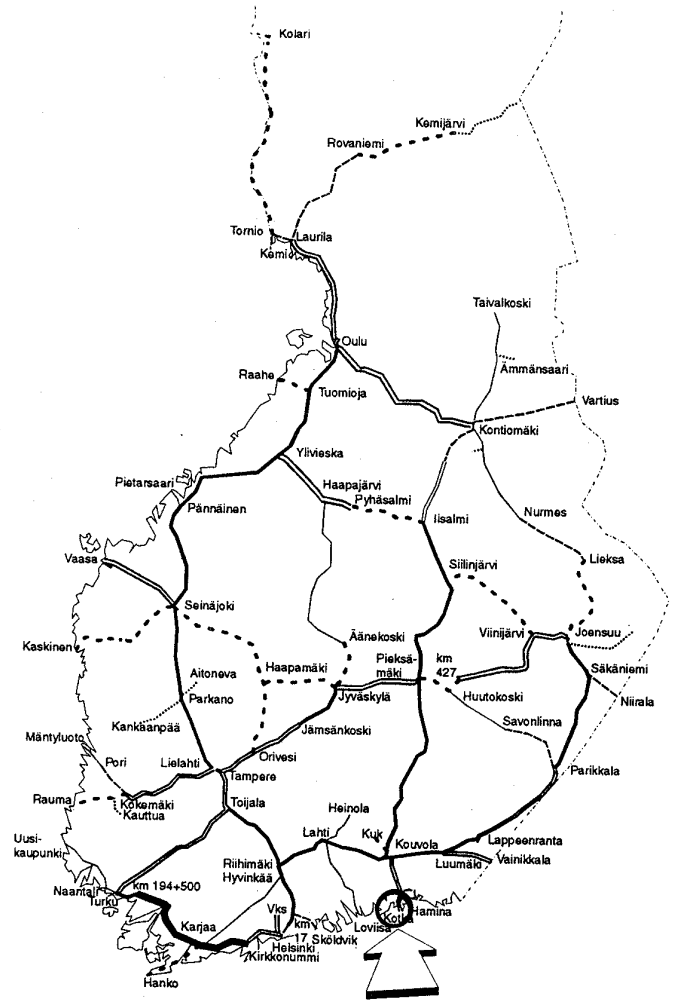
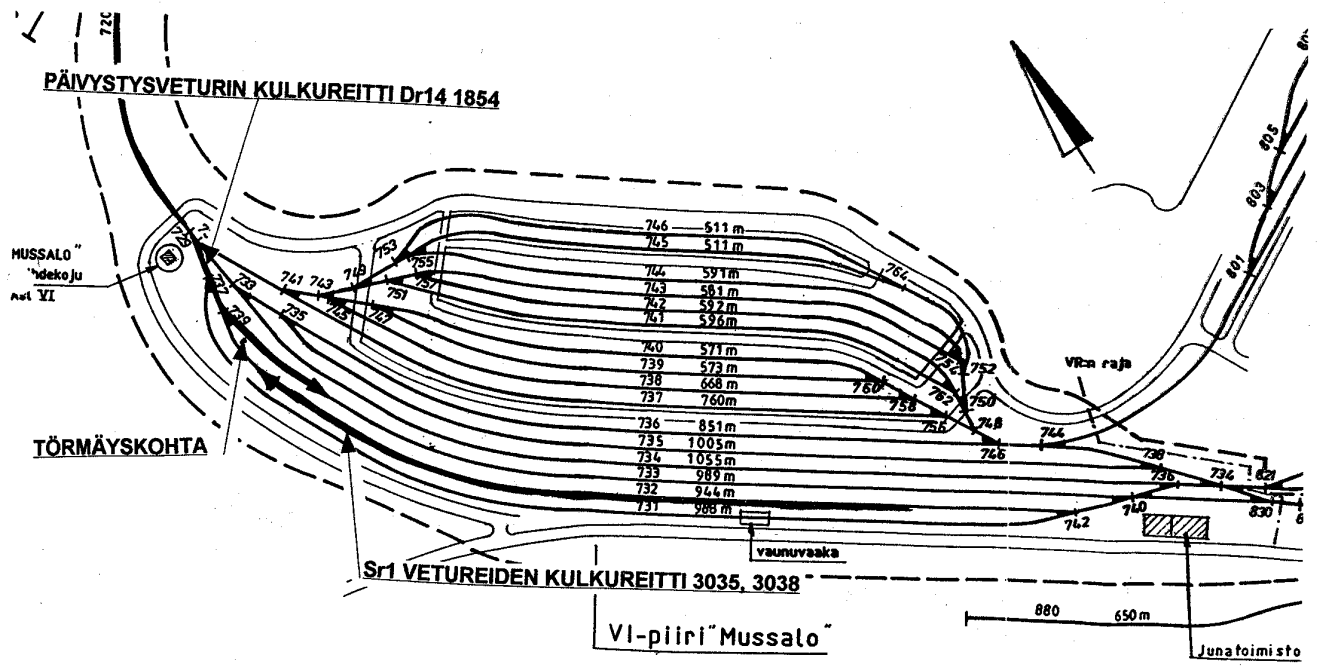
Onnettomuus tapahtui heti vaihteen 739 eteläpuolella. Tästä vaihteesta haarautuvat raiteet 732 ja 733.

Kiskot olivat lumen peittämät öisen lumisateen jäljiltä. Lunta oli satanut yön aikana noin 5 cm. Tämän vuoksi kiskot olivat liukkaat. Lisäksi lumi peitti vaihteen rajamerkin.

Pysähtymiskohdan arviointia häytti myös se, että vaihteen rajamerkki ei runsaan lumen takia näkynyt. Kisko peittyi kokonaan lumen alle.

Kuva 1. Vetureiden yhteentörmäyspaikka Kotkan Mussalon ratapihalla 5.3.1996

- S24. Ratapihalla siirrettäviä vetureita tulisi ajaa menosuuntaan nähden ensimmäisestä ohjaamosta tai sinne olisi järjestettävä tähytys. [C1/96R/S24]
- S25. Vaihteiden harjauksen tulisi ulottua vaihteen rajamerkille saakka, jotta rajamerkit näkyisivät myös lumisena aikana. [C1/96R/S25]

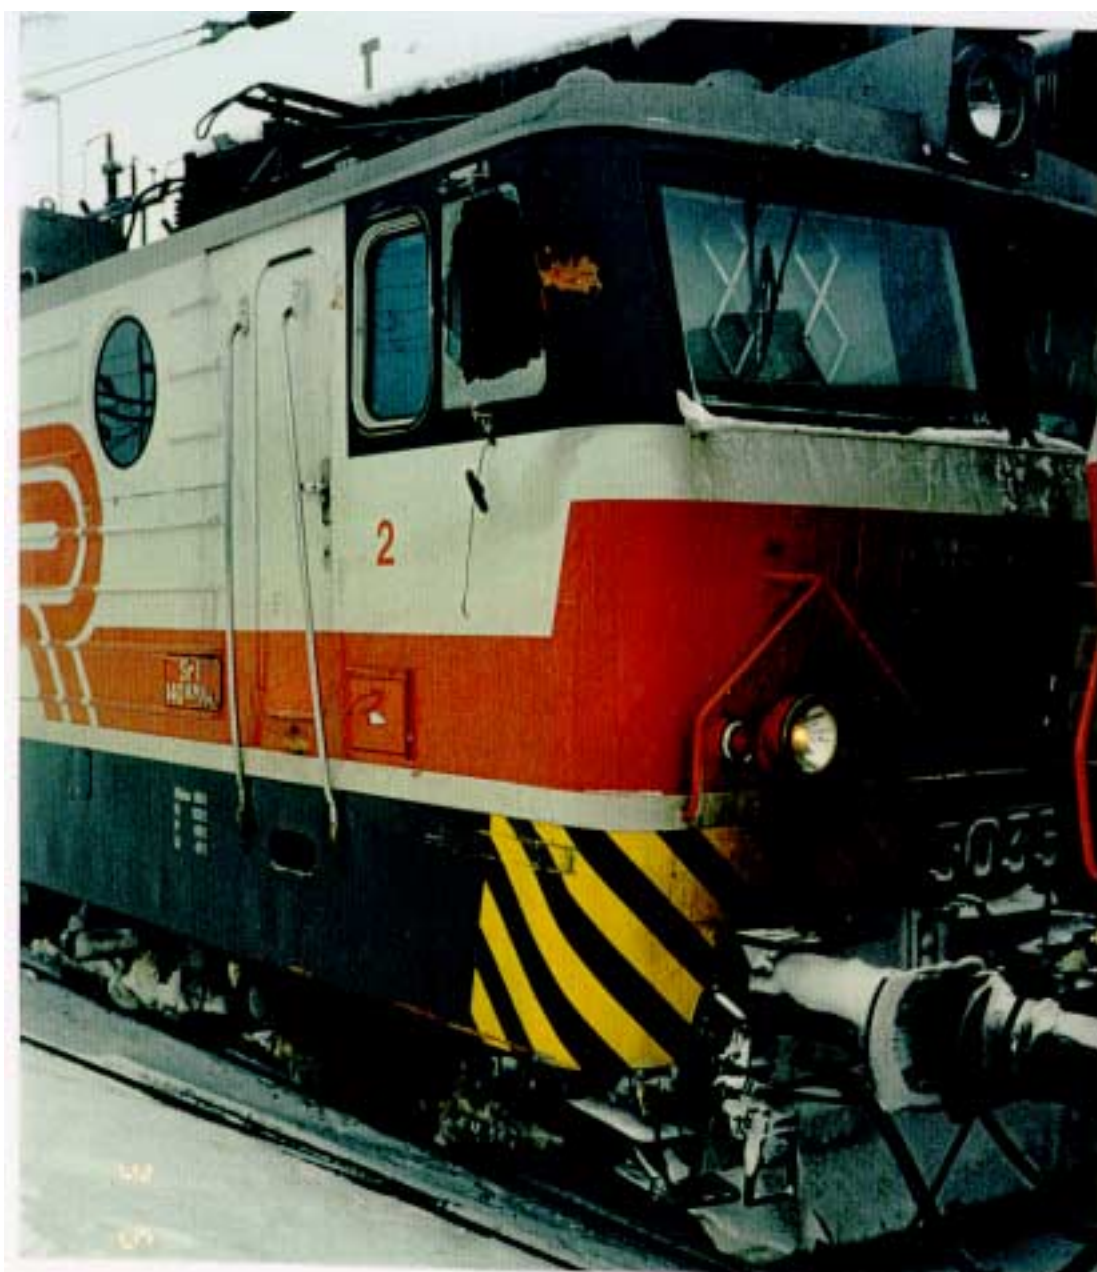
Toinen sähköveturi sekä päivystysveturi saivat vähäisiä vaurioita (kuvat 2 ja 3).

Kuva 2. Sr1-sähköveturin 3035 kärsimät vauriot.

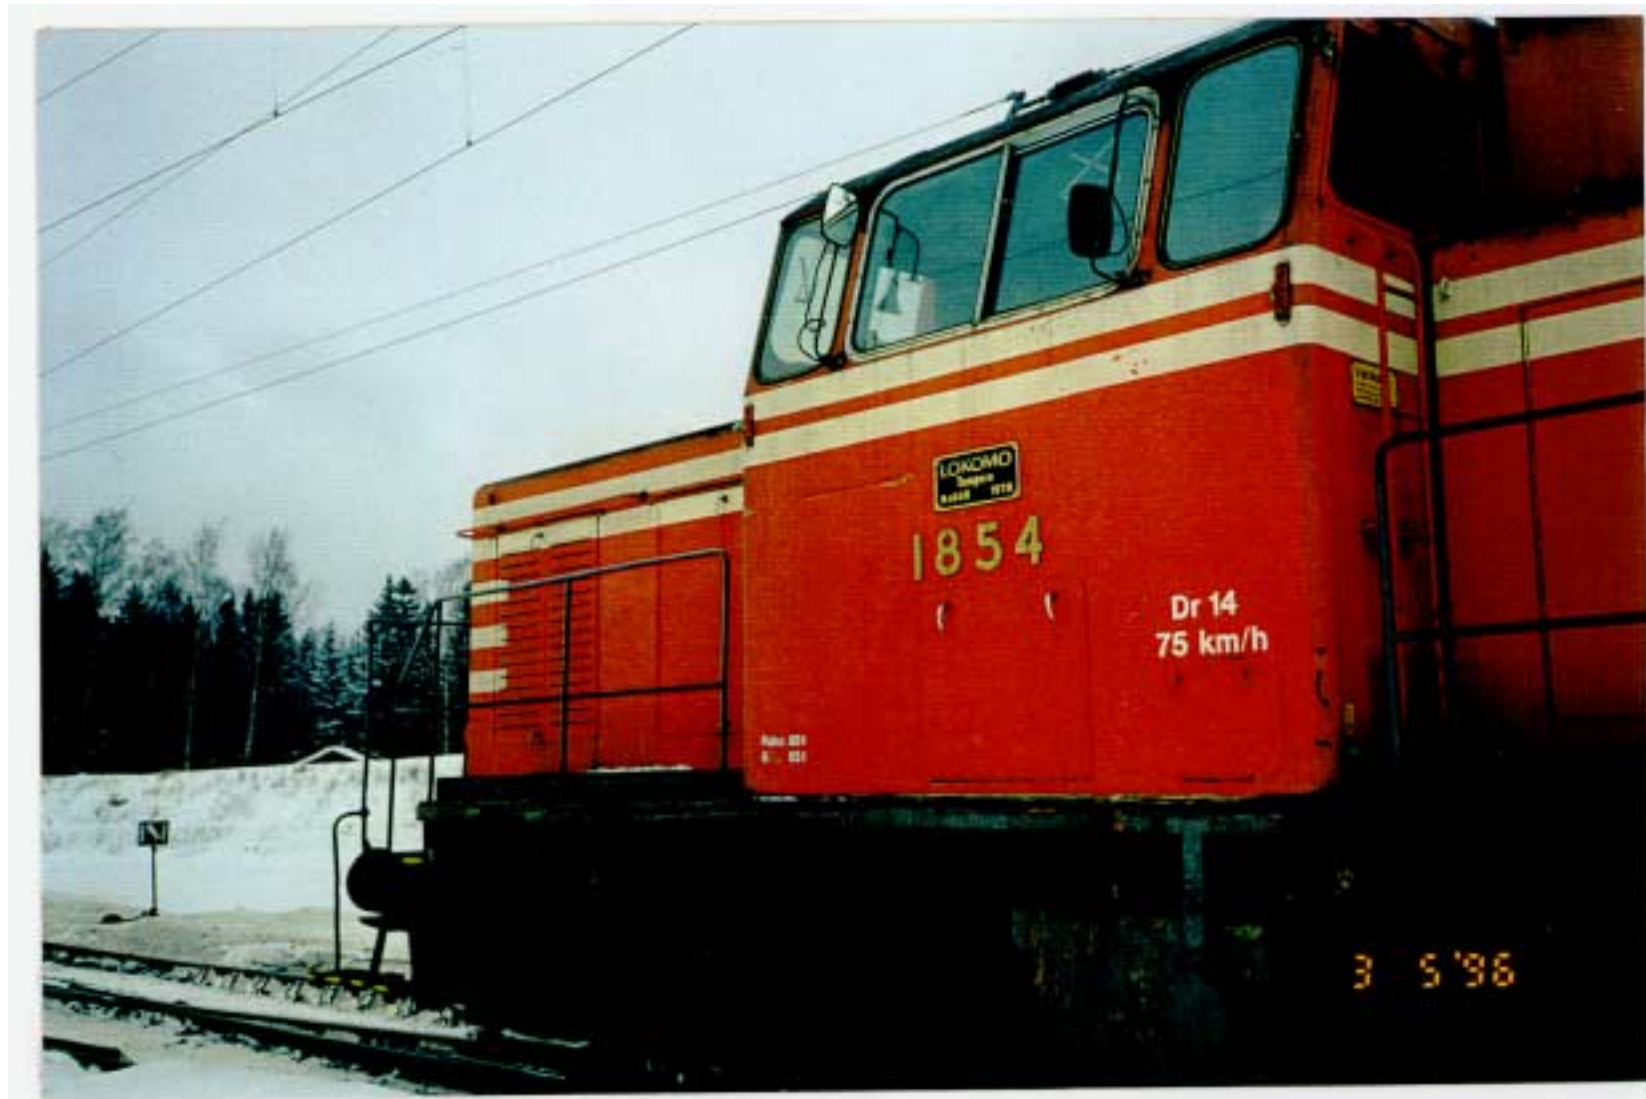
Kuva 3. Dr14-dieselveturin 1854 kärsimät vauriot.
