Tutkintaselostus

C 1/1999 R

Henkilövaunun suistuminen kiskoilta Mynttilässä 30.1.1999

PASSENGER COACH DERAILING AT MYNTTILÄ, FINLAND, ON JANUARY 30, 1999

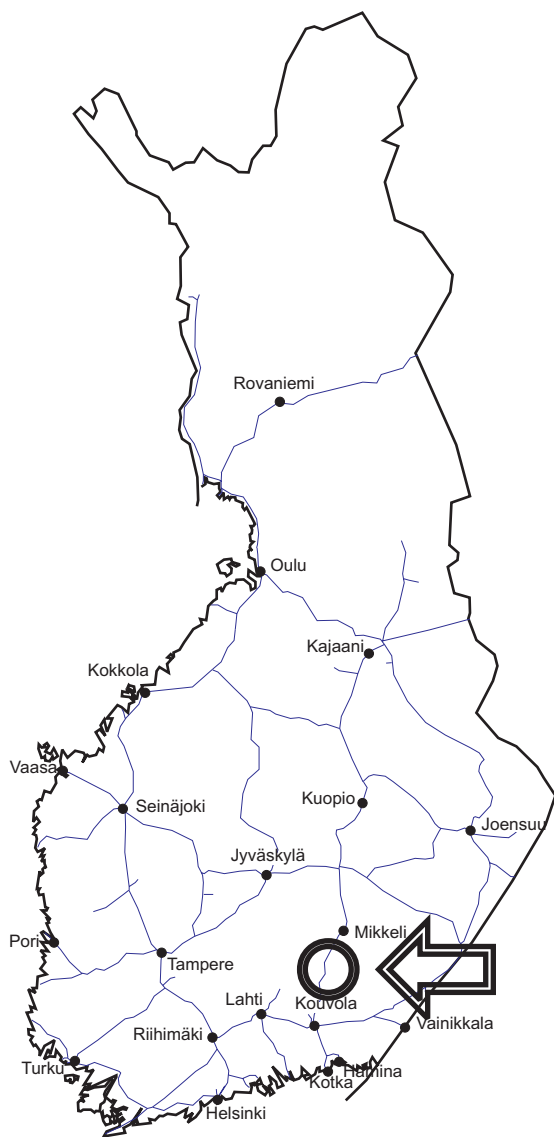
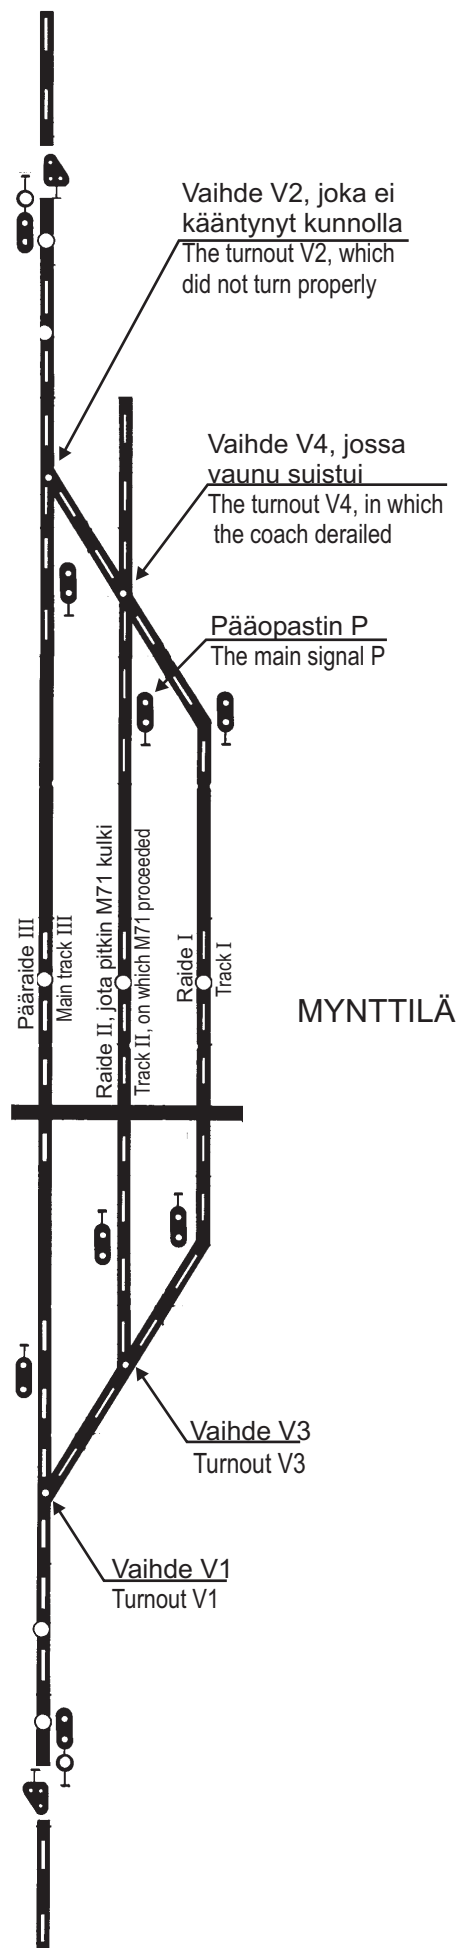
Kuva 1. Henkilövaunun suistuminen kiskoilta Mynttilässä 30.1.1999.

Figure 1. Passenger coach derailling at Mynttilä, Finland, on January 30, 1999.

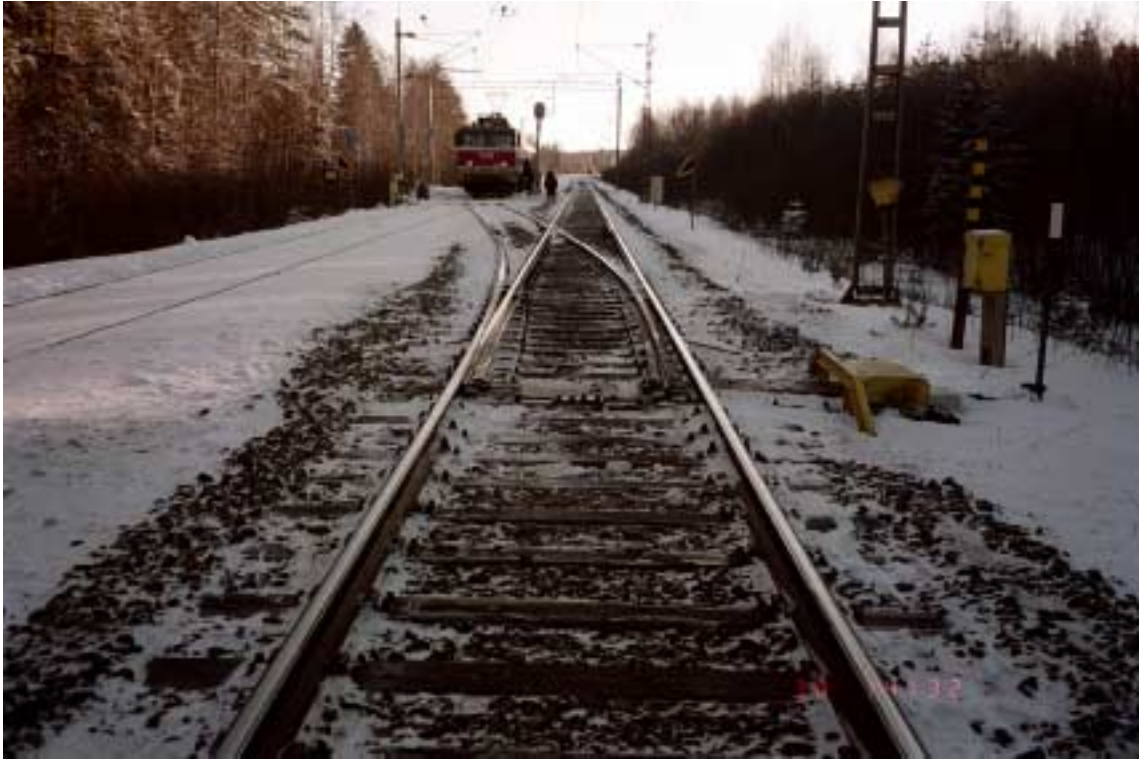
Kuva 2. Henkilövaunun suistuminen kiskoilta Mynttilässä 30.1.1999. Yleiskuva vaihteelta V2 katsottuna. Noin veturin keulan kohdalla raiteen oikealla puolella olevan kaapin sivuilla on paikalliskääntöpainikekotelot.

Figure 2. Passenger coach derailing at Mynttilä, on January 30, 1999. A view seen from the V2 turnout. The turning buttons of the turnout are by the locomotive.

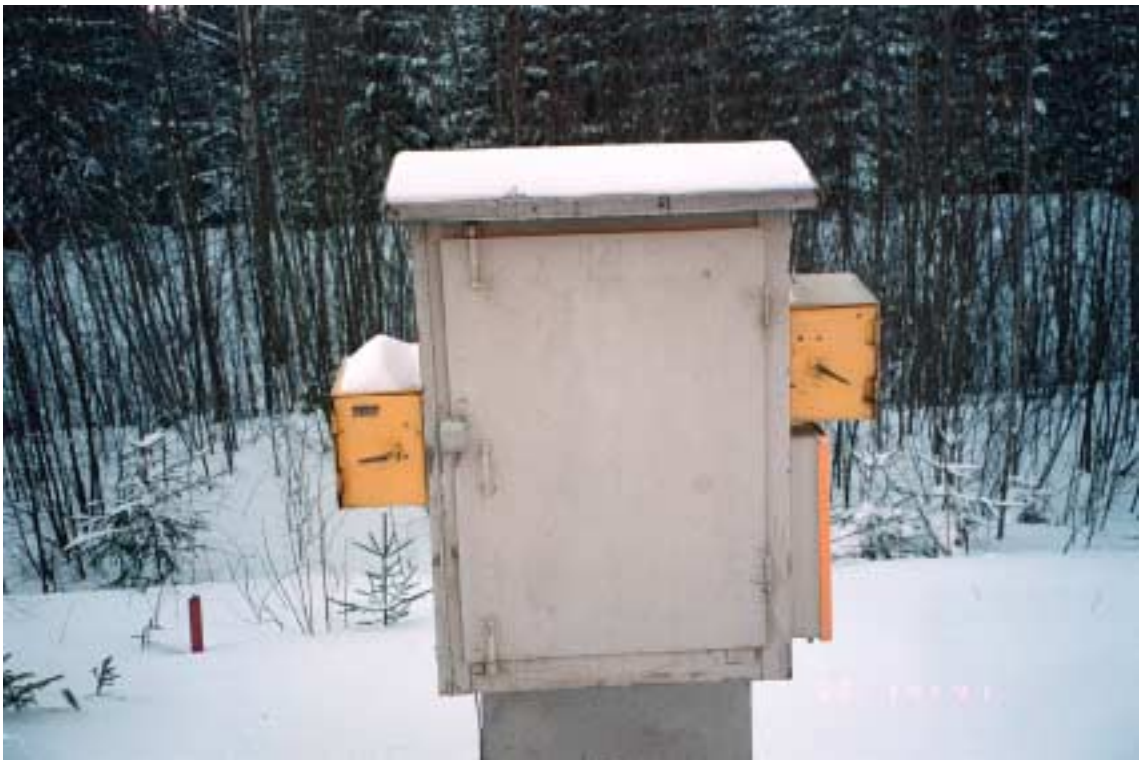
Kaksipuolisen risteysvaihteen kääntymisen junan alla aiheutti oletettavasti se, että paikalliskääntöpainikkeilla pääraiteen vaihdetta käännettäessä painettiin vahingossa myös ko. vaihteen painiketta. Painikkeissa erehtymiseen vaikutti painikkeiden epälooginen järjestys (ks. kuvat 3, 4 ja 5). Antaessaan vaihteen päällä olevalle junalle peräyttämisluvan kauko-ohjaaja ei havainnut vaihteen olevan poissa valvonnasta.

Koska vaihteiden kääntöön liittyvissä ohjauksissa sekä muissa teknisissä tarkastuksissa ei löytynyt teknistä vikaa, joka olisi voinut aiheuttaa vaihteen V4 c/d-pään kielten kääntymisen junan alla, on oletettavaa, että paikalliskääntöpainikkeilla vaihdetta V2 kääntäessä painettiin jossain vaiheessa vahingossa myös V4 c/d-painiketta. Erehtymistä painikkeissa edesauttoi painikkeiden epälooginen järjestys. V4 c/d-painikkeet ovat vaihteen V2 puolella kaappia olevassa kotelossa. (ks. kuvat 3, 4 ja 5)

Kuva 3. Henkilövaunun suistuminen kiskoilta Mynttilässä 30.1.1999. Vasemmanpuoleisessa kotelossa on vaihteen V2 ja vaihteen V4 a/b-pään kääntö- sekä "Valmis"-painikkeet. Oikeanpuoleisessa (vaihteen V2 puoleisessa) kotelossa on vaihteen V4 c/d-pään kääntö- sekä "Valmis"-painikkeet.

Figure 3. Passenger coach derailing at Mynttilä, on January 30, 1999. In the left hand side box, there are the turning buttons of the V2 and V4 a/b turnouts and the "Ready" button. In the right hand side box (nearest to the V2 turnout) there are the turning button of the V4 c/d and the "Ready" button.

Paikalliskääntöpainikkeet tulisi sijoittaa siten, että niiden järjestys olisi johdonmukainen niillä käännettävien vaihteiden sijaintiin nähden. [C1/99R/S136]

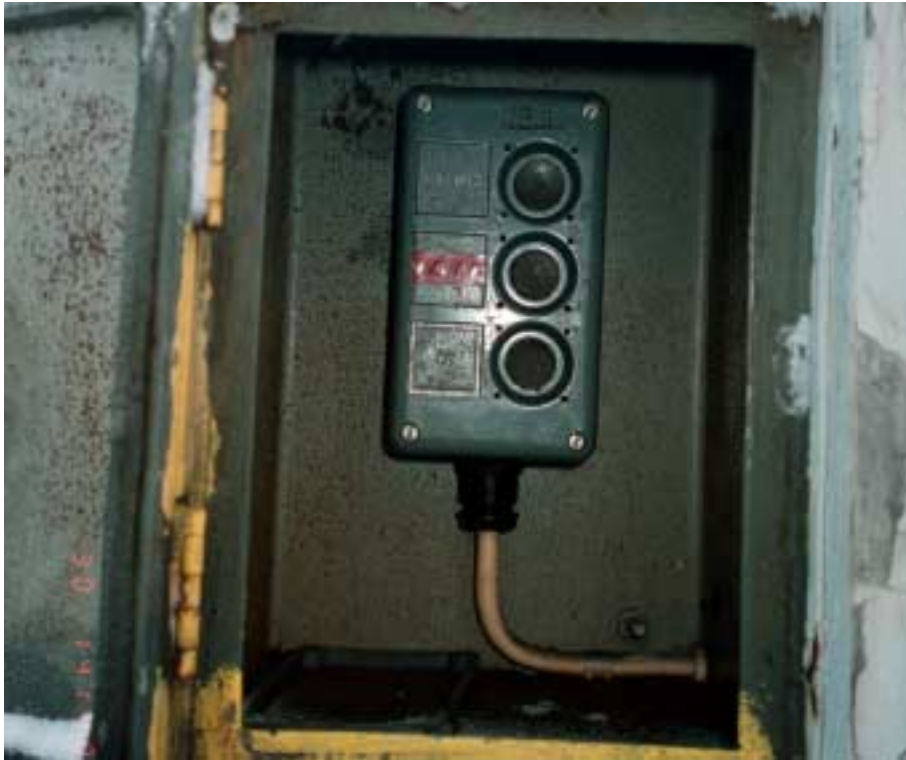
Kuva 4. Henkilövaunun suistuminen kiskoilta Mynttilässä 30.1.1999. Vasemmanpuoleinen kotelo, jossa painikkeet "V2", "V4 a/b" ja "Valmis".

Figure 4. Passenger coach derailing at Mynttilä, on January 30, 1999. The left box, where the turning buttons of the V2 and V4 a/b turnouts and the "Ready" button are.

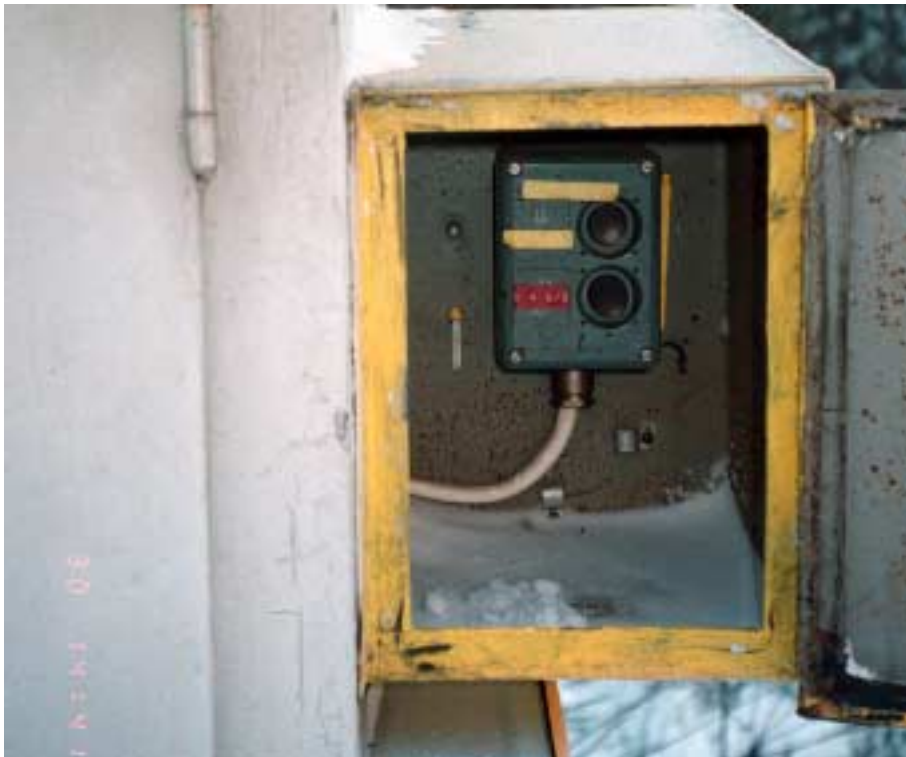
Kuva 5. Henkilövaunun suistuminen kiskoilta Mynttilässä 30.1.1999. Oikeanpuoleinen kotelo, jossa painikkeet "V4 c/d" ja "Valmis".

Figure 5. Passenger coach derailing at Mynttilä, on January 30, 1999. The right box, where the turning button of the V4 c/d turnout and the "Ready" button are.

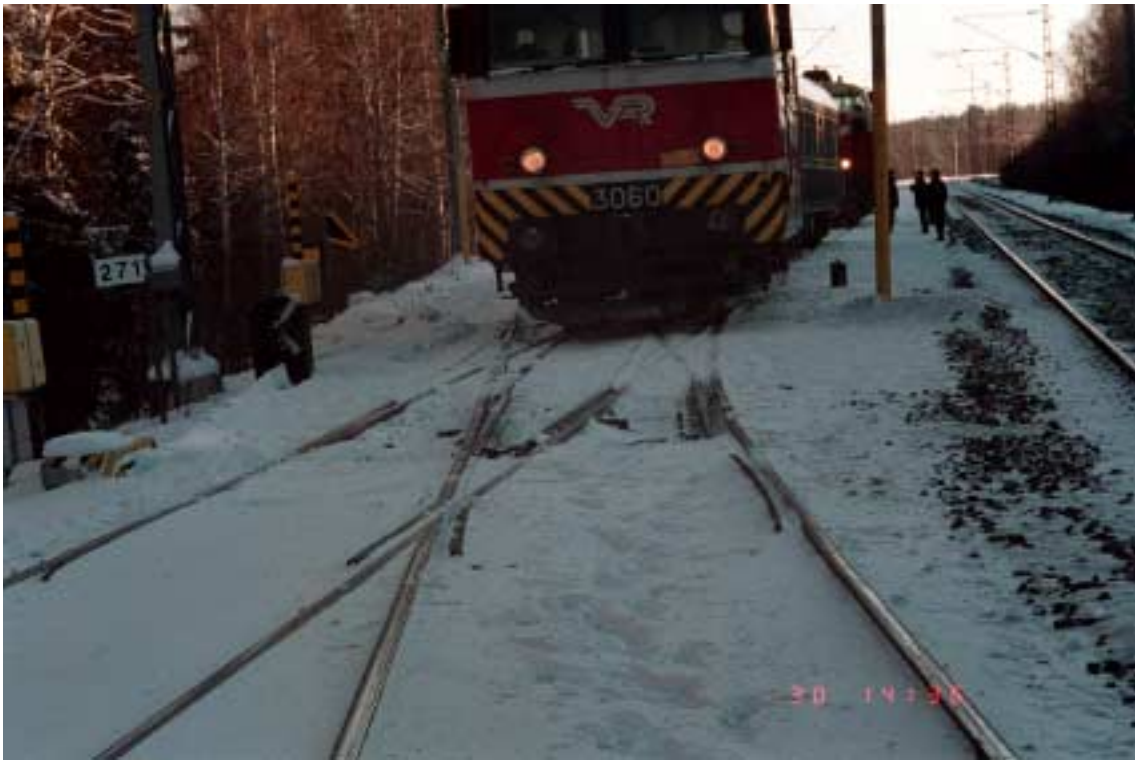
Vaihteen V4 c/d-pään yksi kieli katkesi.

Kuva 6. Henkilövaunun suistuminen kiskoilta Mynttilässä 30.1.1999. Keskellä kuvaa katkennut vaihteen kieli.

Figure 6. Passenger coach derailing at Mynttilä, on January 30, 1999. The broken point of the turnout is in the middle of the photo.

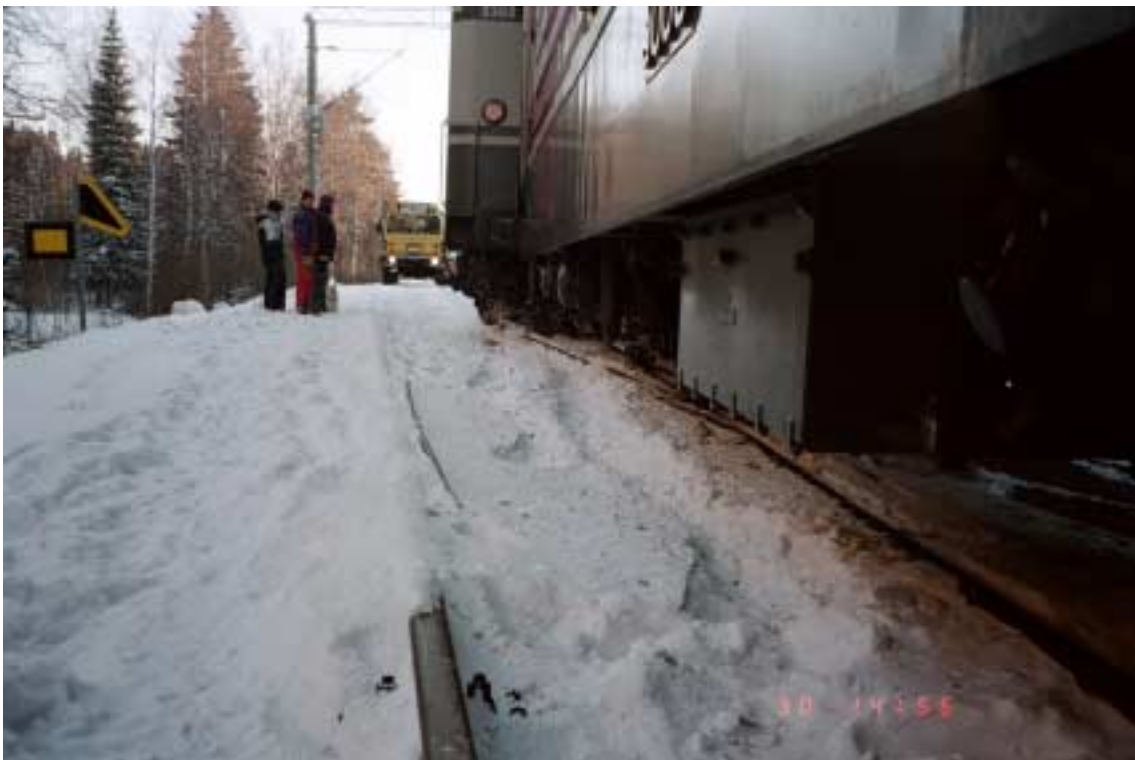
Taaksepäin työnnettäessä ensimmäisen vaunun veturia lähimpänä olevan telin pyörät menivät väliasennossa olleen vaihteen liikesuuntaan nähden vasemmanpuoleisen kielen väliin ja väärälle raiteelle. Veturin tullessa vaihteen kielelle olivat vaunun oikean puolen pyörät painaneet oikeanpuoleista kieltä auki päin (oikeaan asentoon) siten, että vasemmanpuoleinen kieli oli jo painunut niin lähelle kiskoja, että veturin pyörät menivät kielen oikealle puolelle. Veturin pyörät painoivat kielen poikki, koska vaunun pyörä oli vielä kielen välissä. Veturin jatkaessa työntämistään suistui väärälle raiteelle ohjautunut vaunun teli pois kiskoilta pakottaen myös oikeaa raidetta kulkeneen telin pois kiskoilta.

Kuva 7. Henkilövaunun suistuminen kiskoilta Mynttilässä 30.1.1999. Väärälle raiteelle ohjautuneen ja sen oikealle puolelle suistuneen telin tekemiä jälkiä. Telin vasemmanpuoleiset pyörät ovat jääneet vasemmalle johtavan raiteen oikean kiskon päälle.

Figure 7. Passenger coach derailing at Mynttilä, on January 30, 1999. Marks made by the bogie, which was guided to the wrong track and derailed. Left wheels have remained on the right-hand rail.

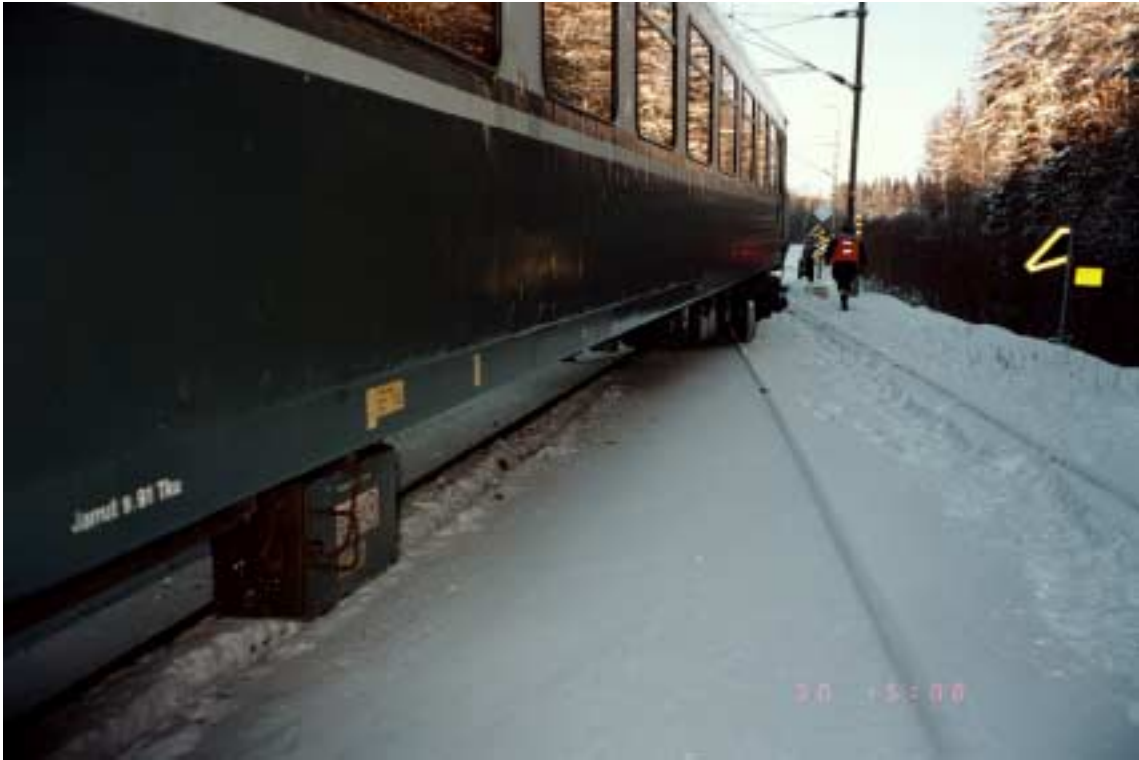
Kuva 8. Henkilövaunun suistuminen kiskoilta Mynttilässä 30.1.1999. Etutelin suistumisjälki.
Figure 8. Passenger coach derailling at Mynttilä, on January 30, 1999. Marks made by the front bogie when derailling.
