## Tutkintaselostus

C 1/2000 R

# Säiliövaunun suistuminen kiskoilta Tampereen varikon raiteella 16.2.2000

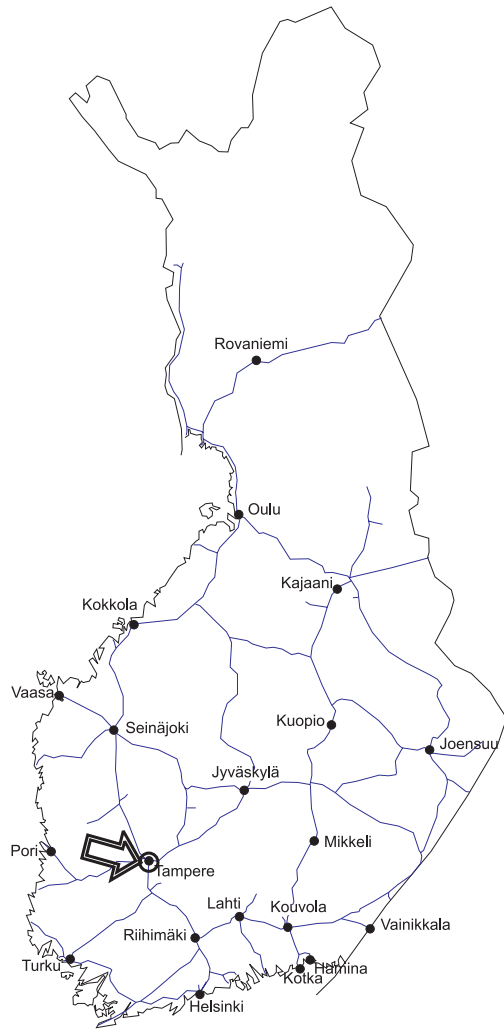
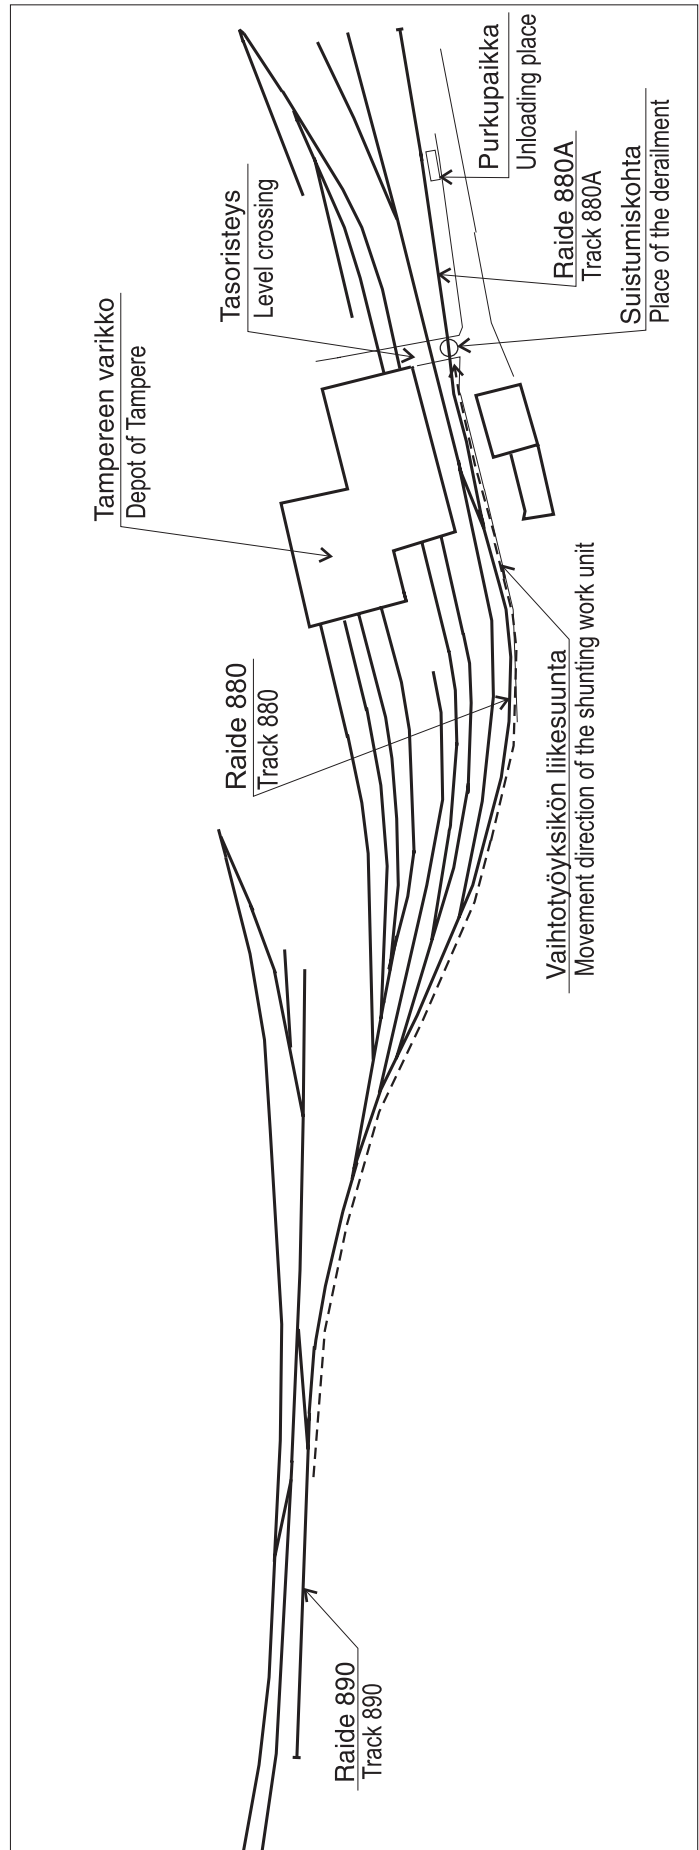
Onnettomuuden syy oli se, että raiteen 880A tasoristeyksen kunnossapidosta ei oltu huolehdittu riittävästi. Säiliövaunun ensimmäisen telin pyörät nousivat tasoristeyksessä olleen jään päälle ja suistuivat kiskoilta. Raidetta 880A ei oltu liikennöity yli kahteen viikkoon ja se oli viimeksi puhdistettu kaksi viikkoa aikaisemmin. Jäätä oli kiskon päällä noin 4 cm.

Kuva 1. Säiliövaunun suistuminen kiskoilta Tampereen varikon raihteilla 16.2.2000.

Figure 1. Tank wagon derailing on depot track in Tampere, on 16 February, 2000.

<p><i>Tasoristeyksen kunto tulisi tarkastaa ennen vaunujen tuontia raiteelle 880A. [C1/2000R/S152]</i></p>
--
