## Tutkintaselostus

C 16/1997 M

**mt CRYSTAL AMETHYST, karilleajo Mussalon sataman  
edustalla Kotkassa 1.12.1997**

### **MT CRYSTAL AMETHYST, GROUNDING OFF MUSSALO HARBOUR IN KOTKA, ON 1.12.1997**

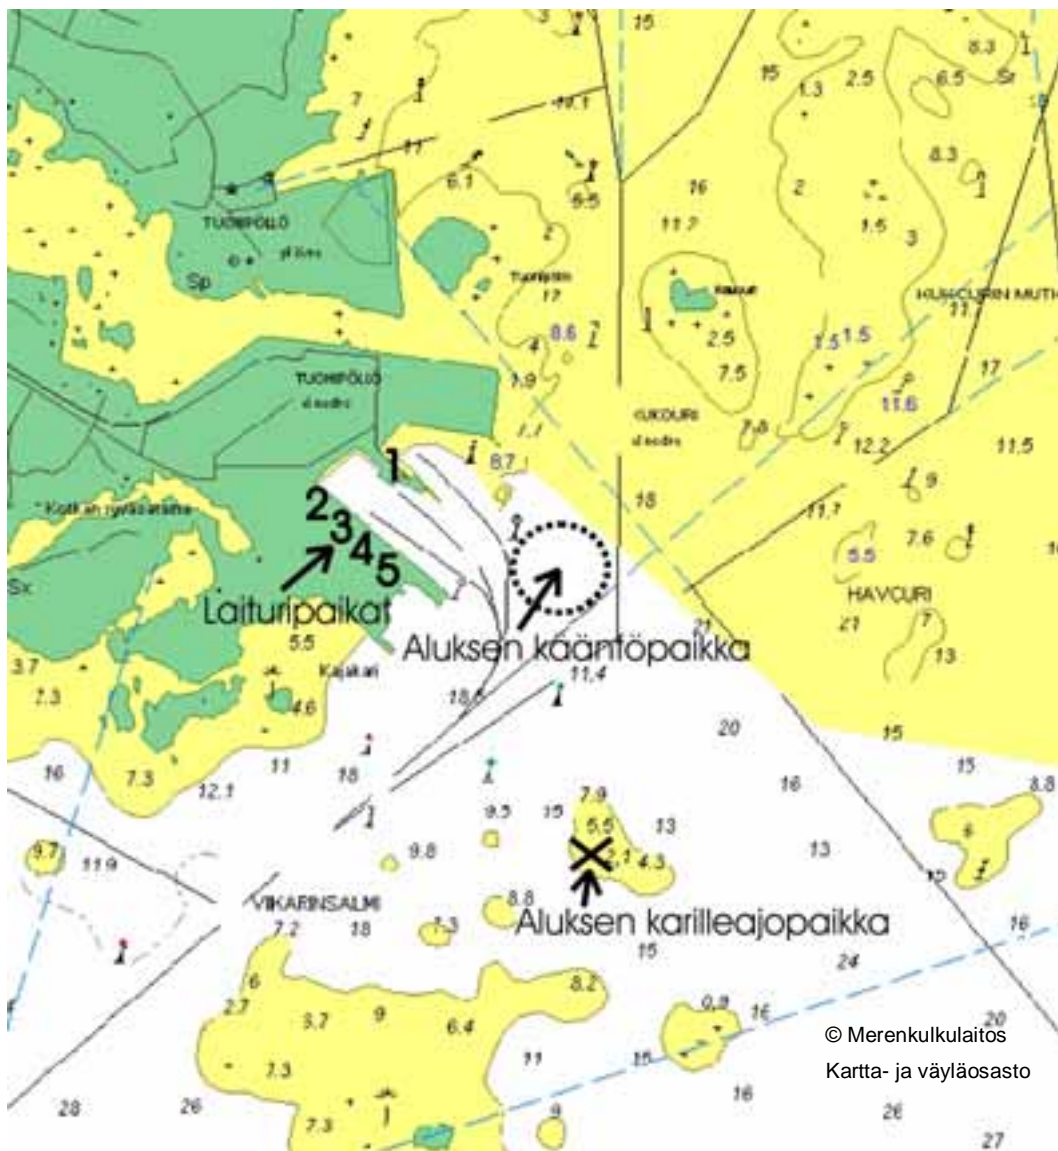
Kuva 3. Kotkan syväsataman laiturit. CRYSTAL AMETHYST oli menossa laituripaikkaan numero 1.

Mussalon satama-allas on leveydeltään noin 200 metriä. Lisäksi satamassa oli kaksi muuta alusta laituripaikoissa 2 ja 4, jotka ovat CRYSTAL AMETHYSTin laituripaikkaan numero 1 nähden vastakkaisella puolella satama-allasta.

Satama on avoin itäisille tuulille. Nyt vallinneella tuulella operointitilaa satama-altaassa oli vaikeuksien ilmettyä vain vähän.

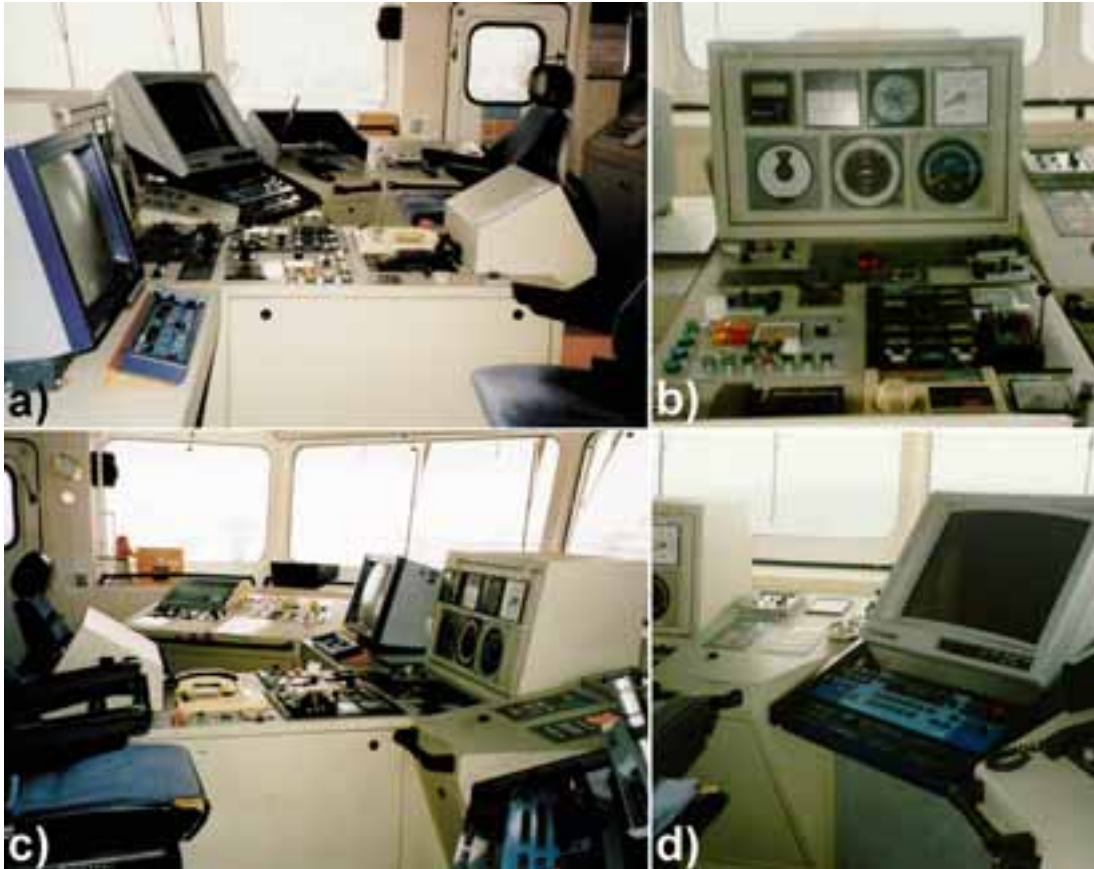
Kuva 4a-d. Ohjauslaitteiden sijoittelu CRYSTAL AMETHYSTin komentosillalla.

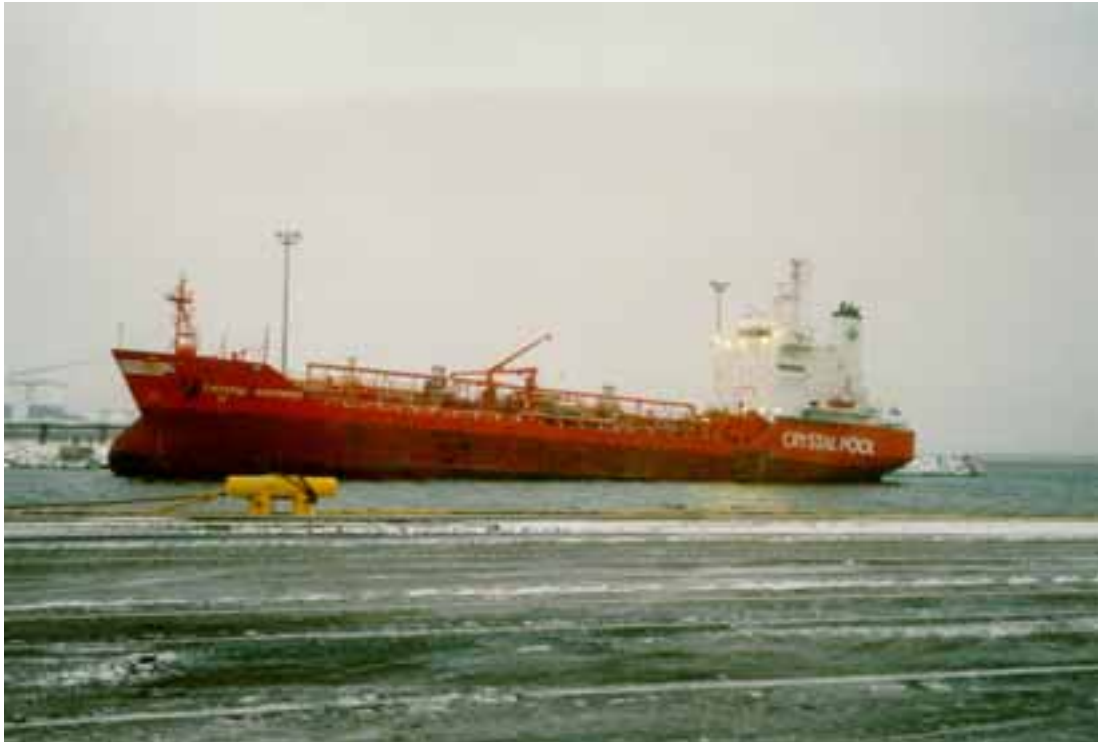
Aluksen runkorakenne on kaksikuorinen. Vauriot olivat enimmäkseen oikealla puolella. Painolastitankki numero 2:n keskitankissa oli vuoto. Kun oli selvinnyt, että lastitankit olivat vahingoittumattomat, ryhdyttiin molemmilla painolastipumpuilla siirtämään lastia vaurioituneen kaksoispohjatankin yläpuolella olevasta keskitankista numero 2. Veden pinta vuotavassa tankissa vakiintui 2,9 metriin, minkä perusteella arvioitiin sisään tulleen vesimäärän vastaavan noin 500 tonnia aluksen ollessa karilla. Arvioitiin myös, että välitöntä ympäristön saastumisvaaraa ei ole<sup>PK</sup>.

Kuva 5. CRYSTAL AMETHYST kuvattuna lastista tyhjennettynä Mussalon satamassa karilleajon jälkeen.

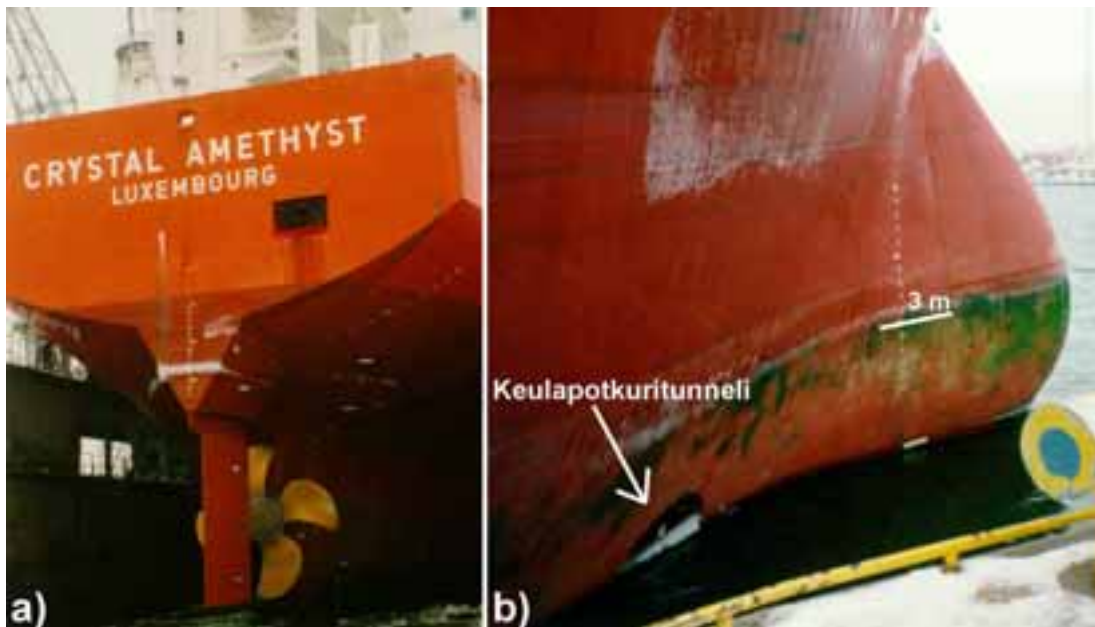
Kuva 6. CRYSTAL AMETHYSTin potkuri ja peräsin (6a) sekä keulapotkuri (6b) ja 3 metrin syväysmerkki.

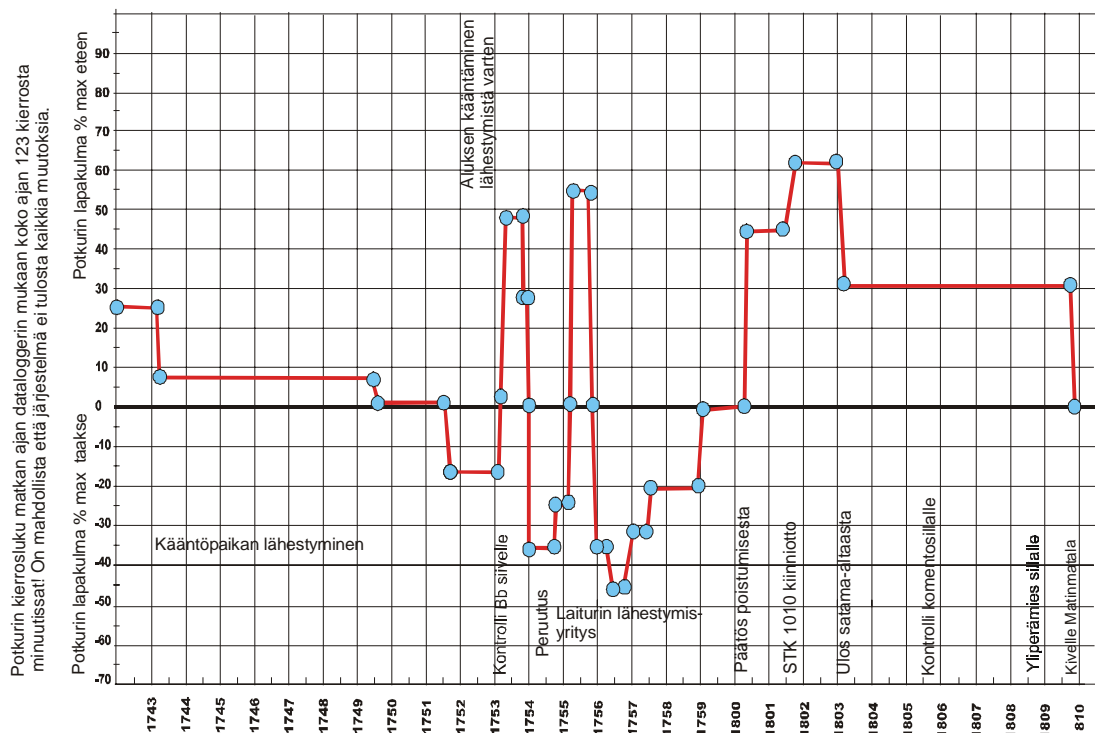
Crystal Amethystin pääkoneen säädöt lähestymisen, peruuttamisen, laiturointiyrittäksen sekä satama-altaasta poistumisen osalta. Lopussa aluksen karilleajon aikana ylläpidetty lapakulma. Taulukko on laadittu aluksen pääkonejärjestelmän data tulosteista. Koneistokomennon siirtäminen aluksen siivelle näyttää tallentavan aina "S. Wing CMD" huolimatta siitä ollaanko vasemmalla vai oikealla siivellä!

**Kuva 7.** Potkurin lapakulma-asetukset satamaohjailun ja altaasta poistumisen aikana karilleajoon asti konekäskyvälittimen tulosten perusteella.

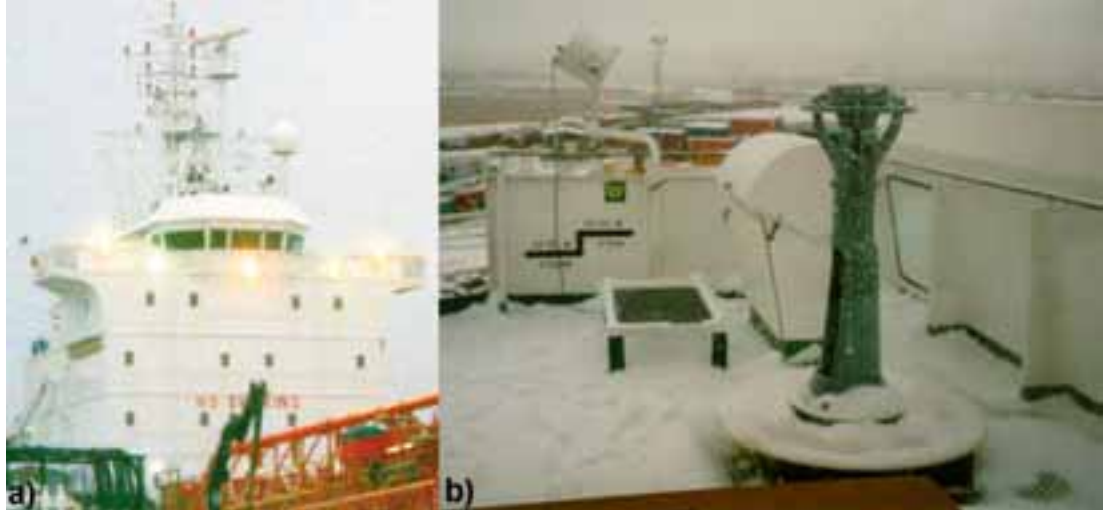
Kuva 8. a) CRYSTAL AMETHYSTin komentosilta ja komentosillan siivet b) Vasemman siiven varustus.

Laituointiyrityksen epäonnistumiseen vaikutti se, että tuulen vaikutus perärimmissä olevan peruuttavan aluksen ohjailtavuuteen aliarvioitiin. Tilanne olisi ollut paremmin hallittavissa, jos olisi käytetty hinaajaa ja tarkistettu tuulitietoja jatkuvasti jo ennen laituriiin peruuttamista. Hinaaja-avustuksesta kieltäytyminen perustui oletettavasti taloudellisiin näkökohtiin.

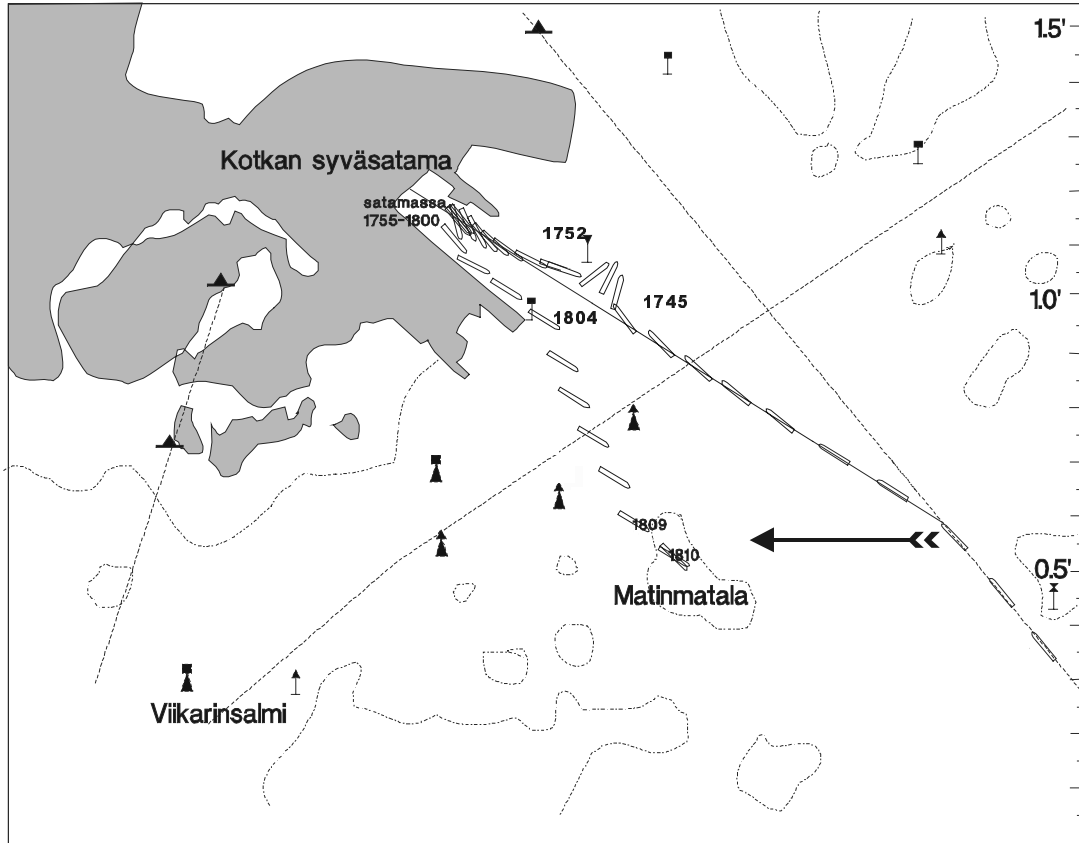
Kuva 9. Päällikön kertomuksen mukaisesti rekonstruoitu aluksen reitti.

**Karilleajon liikerata.** Päällikön kertomuksen mukaisesti sortokulmaksi tulee lähes  $35^{\circ}$  (kuva 9), joka on liian suuri verrattuna ulkoisiin olosuhteisiin. Aluksen kurssin on täytynyt olla jossakin vaiheessa eteläisempi, jotta päädyttäisiin Matinmatalalle. Toisaalta lähempänä itää oleva kurssi ei olisi voinut viedä alusta karilleajopaikalle. Kertomus olisi uskottavampi, jos aluksen kurssi olisi satamasta poistumisen jälkeen käväissyt esimerkiksi  $150$  asteessa. Päällikön kertomuksen mukainen karilleajonopeus  $4$  solmua saattaa pitää paikkansa. Luultavasti nopeus on kuitenkin ollut lähes  $6$  solmua ennen karilleajoa, koska muussa tapauksessa ajankohdat eivät täsmää.

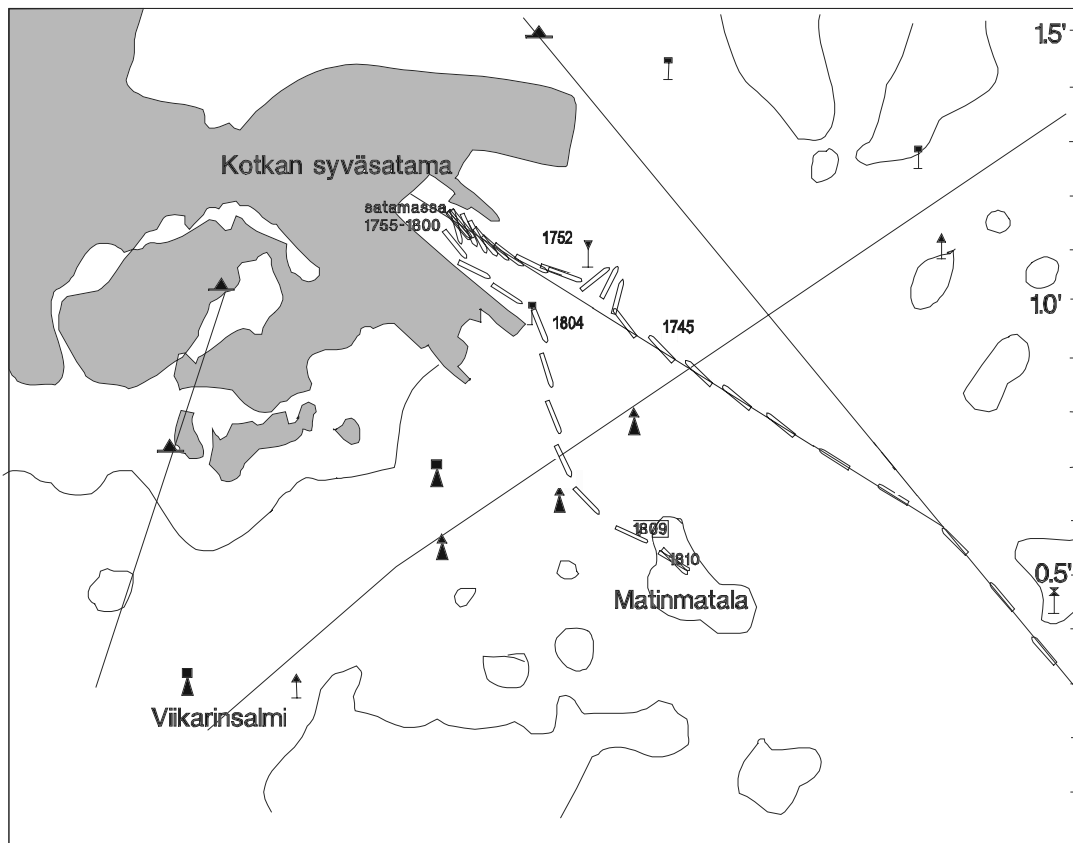
suuntaan kuin tuuli eli sortuminen on entisestään lisääntynyt. Aluksen paikasta kello 18.04 on matkaa karilleajopaikkaan noin 0,6 mpk. Tämän matkan toteuttamiseen kuluisi aikaa neljän solmun nopeudella yhdeksän minuuttia. Kulutettu aika oli kuitenkin vain kuusi minuuttia konekäskykirjoittimen tulosten mukaan, joten nopeuden on täytynyt olla noin kuusi solmua. Aluksen sortokulma on tämän kuuden minuutin aikana ollut noin 12-15 astetta. Potkurin lapakulma oli koko tuon siirtymän ajan 30%.

Kuva 10. Aluksen konekäskyjen automaattisen rekisteröinnin mukaisesti rekonstruoitu aluksen todennäköinen reitti. Käännös suunnalle 150° kello 18.04 on luonteva väistettäessä laiturin kärkeä.
