C 16/1998 R

# Tavaravaunujen suistuminen kiskoilta Tampereella 17.11.1998

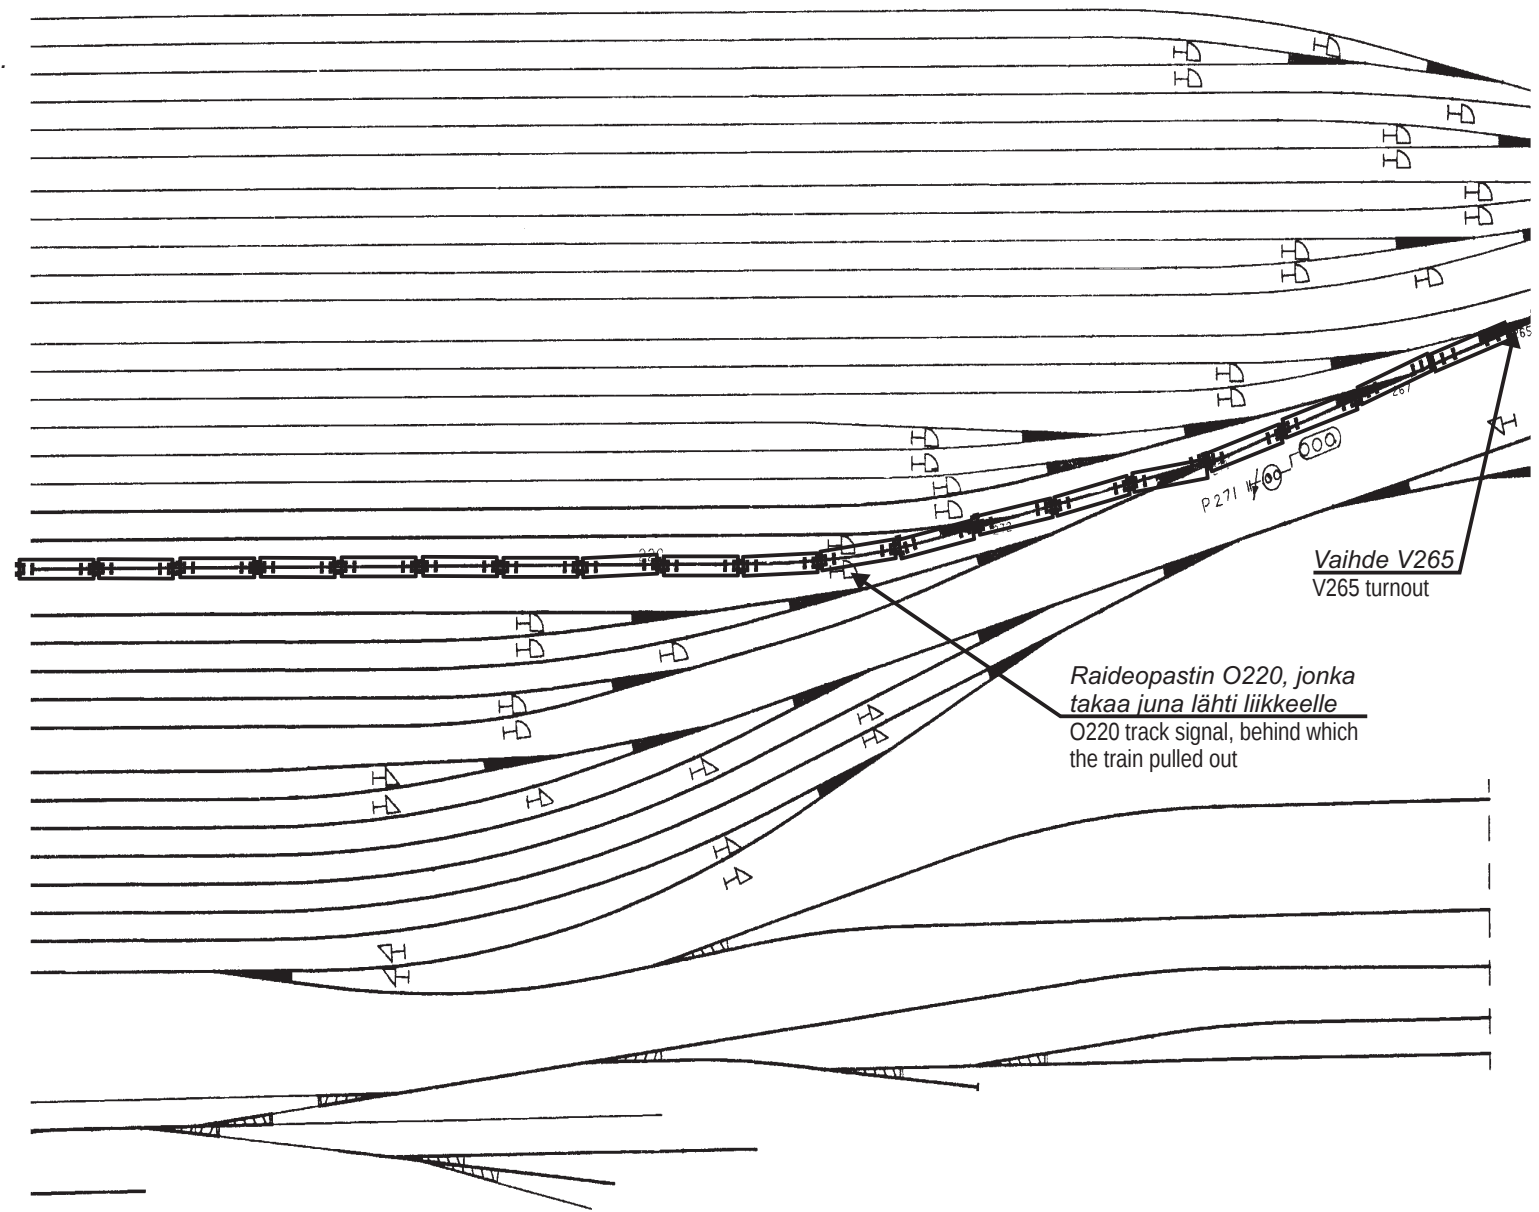
Kuva 1. Tavaravaunujen suistuminen kiskoilta Tampereella 17.11.1998. Junan etupää suistumisen jälkeen. (Vaunujen sijainti esitetty tarkemmin kuvassa 2)

Figure 1. Freight wagons derailing in Tampere, on November 17, 1998. Front part of the train after derailing. (The location of the wagons is illustrated more detailed in figure 2)

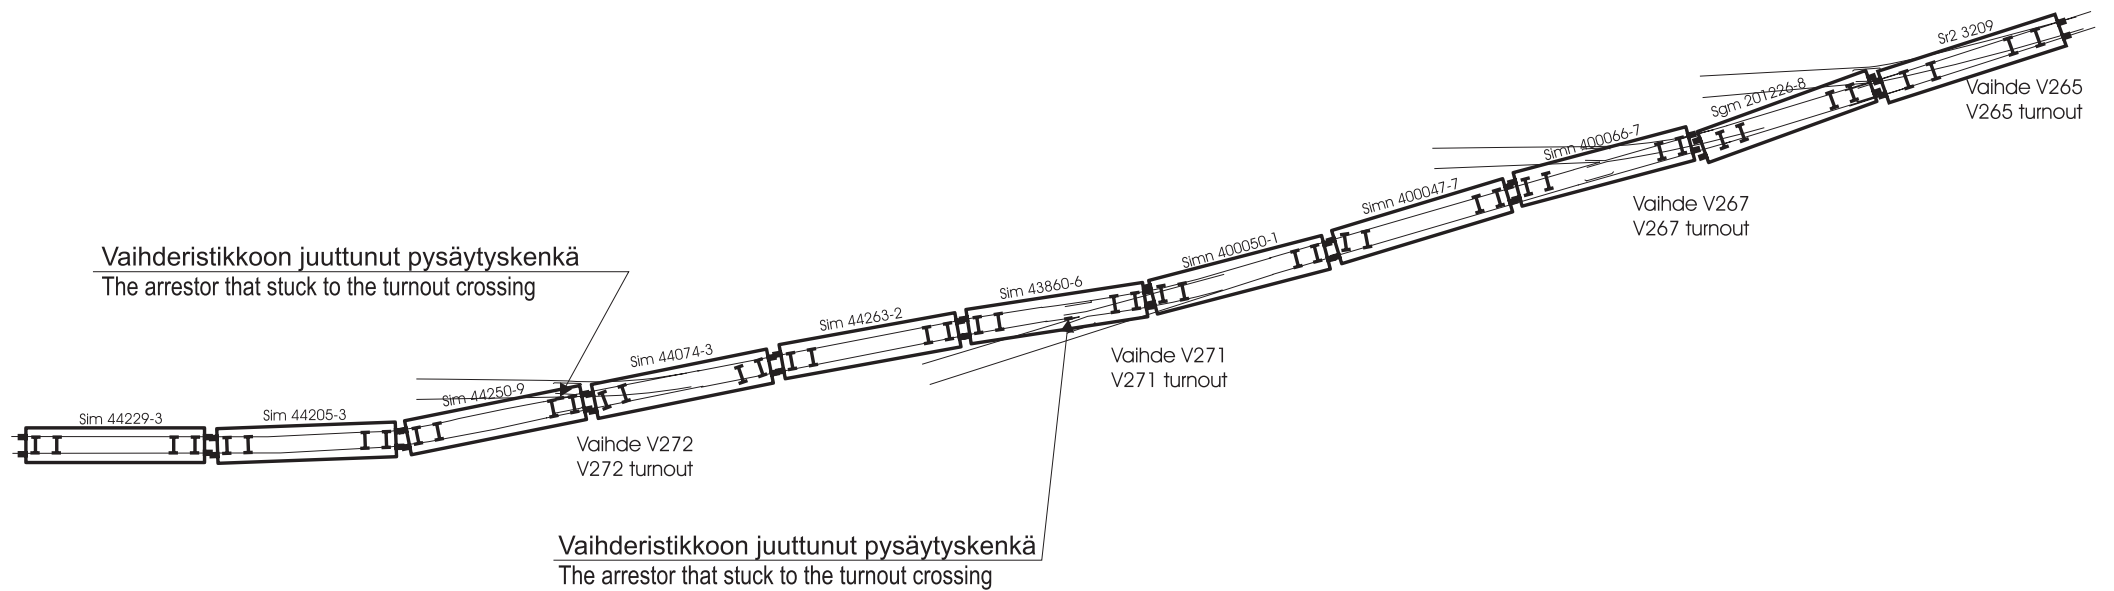
*Kuva 2. Tavaravaunujen suistuminen kiskoilta Tampereella 17.11.1998. Junan etupää suistumisen jälkeen, vaunujen sijainti.*

*Figure 2. Freight wagons derailing in Tampere, on November 17, 1998. Front part of the train after derailing. Location of the wagons.*

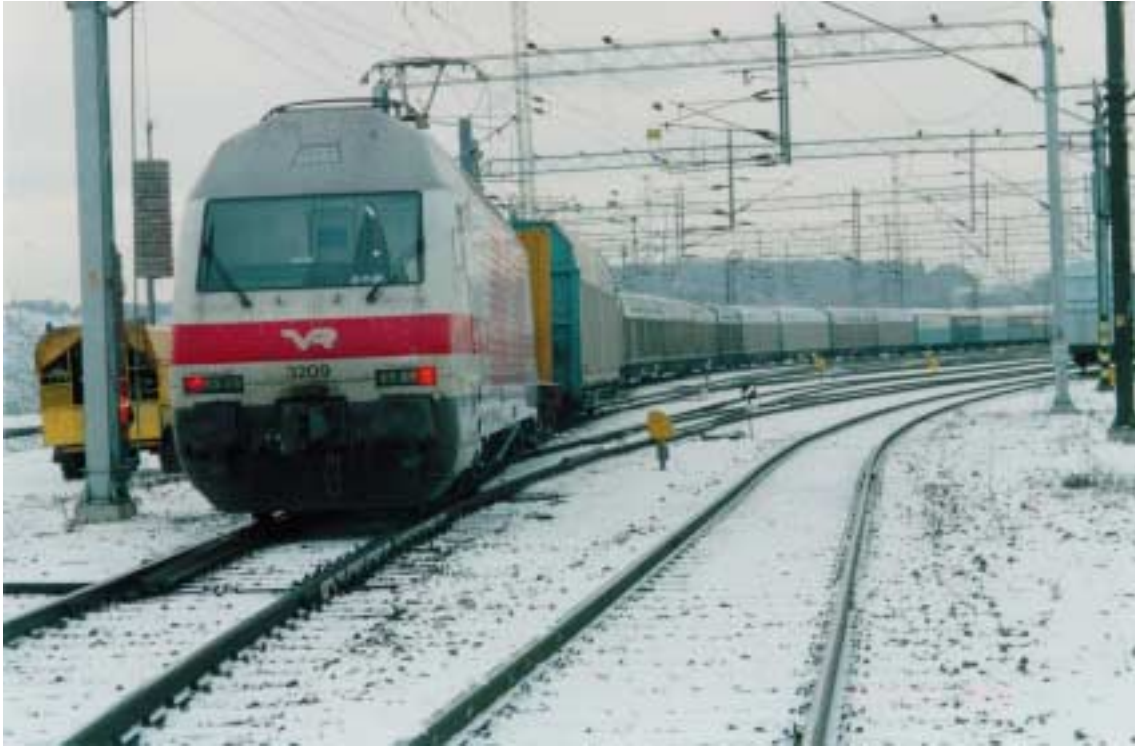
*Kuva 3. Tavaravaunujen suistuminen kiskoilta Tampereella 17.11.1998. Juna pysähtyi siten, että veturi oli vaihteen V625 päällä.*

*Figure 3. Freight wagons derailing in Tampere, on November 17, 1998. The train stopped so that the locomotive was on the V625 turnout.*

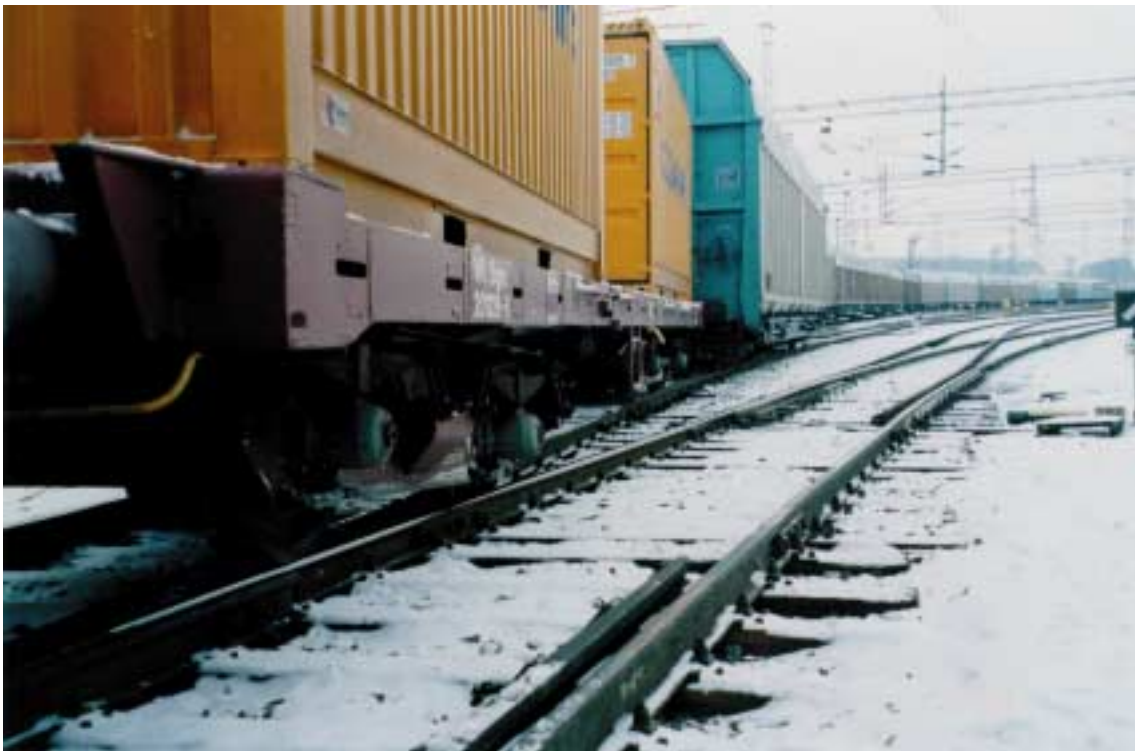
Veturi pysyi kiskoilla. Junan ensimmäisenä olleen konttivaunun etuteli oli suistunut vasemmalle ja takateli oikealle puolelle kiskoja. Vaunu oli suistuessaan mennyt niin paljon vasemmalle, että sen ja veturin puskimet olivat menneet ristiin ja vaunun puskimet olivat rikkoneet veturin puskimien päällä olevat astimet. Toisena kulkeneen vaunun molemmat telit olivat suistuneet kiskoja vasemmalle puolelle. Myös ensimmäisen ja toisen vaunun puskimet olivat ristissä. Kolmannen vaunun etuteli ja takatelin takapyöräkerta olivat suistuneet vasemmalle puolelle kiskoja. Neljännen vaunun takatelin takapyöräkerta oli suistunut vasemmalle puolelle kiskoja. Lisäksi seitsemännen vaunun sekä etu- että takatelin takapyöräkerta oli suistunut vasemmalle puolelle kiskoja. Muut vaunut olivat pysyneet kiskoilla.

*Kuva 4. Tavaravaunujen suistuminen kiskoilta Tampereella 17.11.1998. Ensimmäisen vaunun (Sgm 201226-8) etuteli suistui vasemmalle puolelle ja takateli oikealle.*

*Figure 4. Freight wagons derailing in Tampere, on November 17, 1998. The front bogie of the first wagon (Sgm 201226-8) derailed to the left and the rear bogie derailed to the right.*

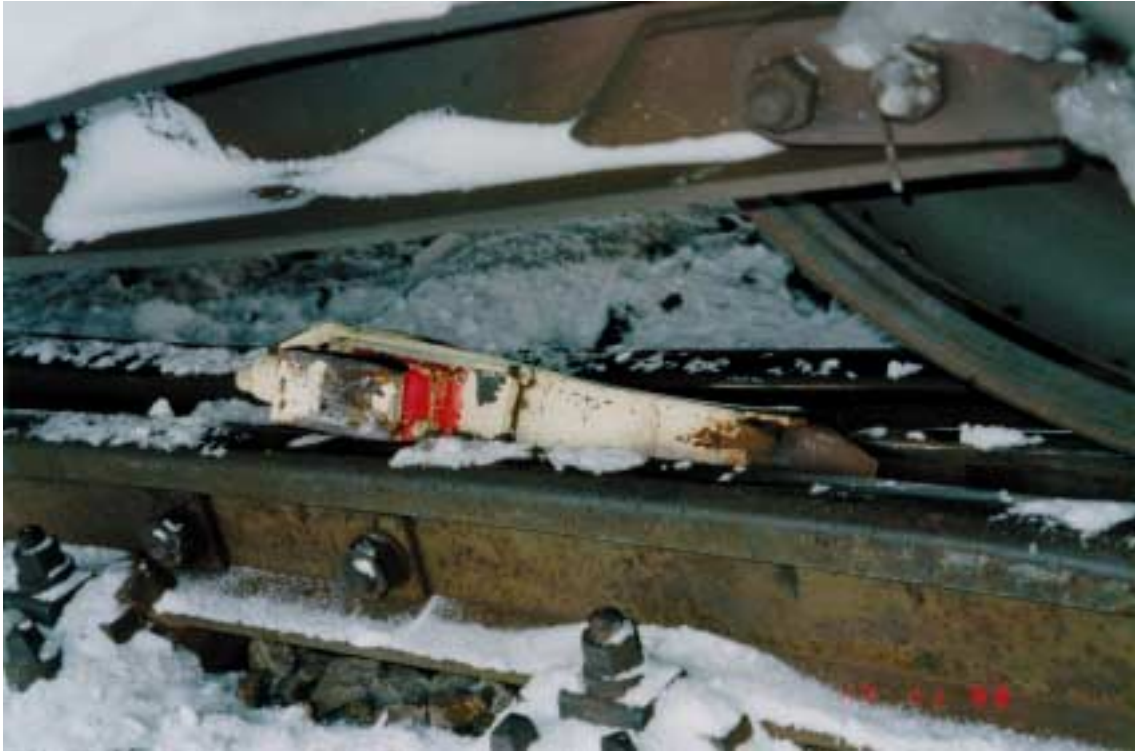
Välitön syy vaunujen suistumiseen oli veturin ja ensimmäisen vaunun väliin jääneet pysäytyskenkät. Junan lähdettyä liikkeelle vasemman kiskon päällä ollut pysäytyskenkä liukui pyörän edessä 82 metriä ennen kuin pysähtyi vaihteen V272 ristikkoon ja oikeanpuoleisen kiskon päällä ollut pysäytyskenkä 130 metriä ennen kuin pysähtyi vaihteen

Pysäytyskengät olivat jääneet kiskoille, koska konduktööri ei ollut havainnut niitä, vaikka oli etsinyt taskulamppua apuna käyttäen. Taskulamppua hän tarvitsi, koska aamulla ennen kello kuutta oli pimeää ja ratapihan valot eivät kunnolla valaisseet vaunujen alle.

*Kuva 5. Tavaravaunujen suistuminen kiskoilta Tampereella 17.11.1998. Vasemmalla kiskolla ollut pysäytyskenkä juuttuneena vaihteen V272 ristikkoon.*

*Figure 5. Freight wagons derailing in Tampere, on November 17, 1998. The arrestor on the left rail got stuck to the cross of the V272 turnout.*

*Viinikan tavararatapihan toimintaohjeissa tulisi yksiselitteisesti sanoa kuka ottaa pysäytyskengät pois. [C16/98R/S116]*

Toimintaohjeita tulee myös noudattaa siten, että missään tilanteessa kenkiä ei ota pois kukaan muu kuin se, jolle tehtävä on määrätty. Näin toimien ei synny väärinkäsityksiä eikä oletuksia, joista seurauksena voi olla pysäytyskenkien kiskoille jääminen.

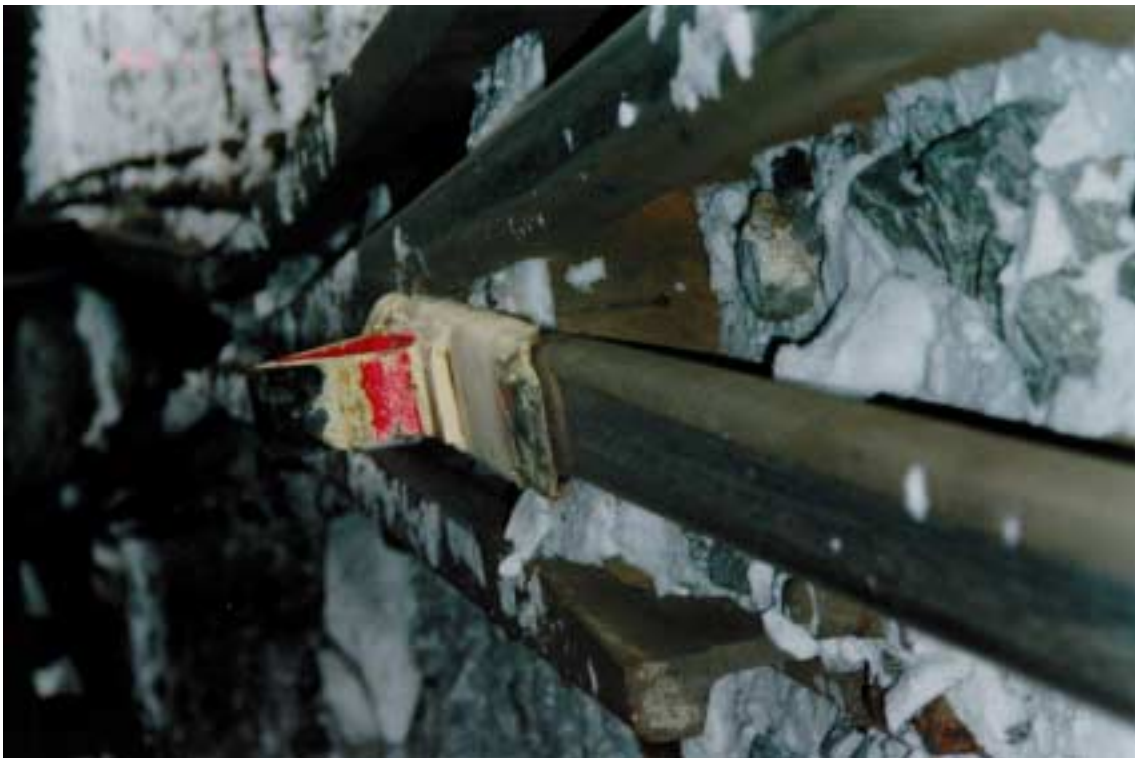
V271 ristikkoon. Vaunujen pyörät nousivat pysäytyskenkien yli ja putosivat joko takaisin kiskoille tai kiskojen viereen.

*Kuva 6. Tavaravaunujen suistuminen kiskoilta Tampereella 17.11.1998. Oikealla kiskolla ollut pysäytyskenkä juuttuneena vaihteen V271 ristikkoon.*

*Figure 6. Freight wagons derailing in Tampere, on November 17, 1998. The arrestor on the left rail got stuck to the cross of the V271 turnout.*
