Tutkintaselostus

C 19/1996 R

Tavarajunan törmäys toisen tavarajunan perään Kontiomäen asemalla 8.11.1996

FREIGHT TRAIN COLLIDING WITH REAR OF OTHER FREIGHT TRAIN AT KONTIOMÄKI STATION, ON NOVEMBER 8, 1996

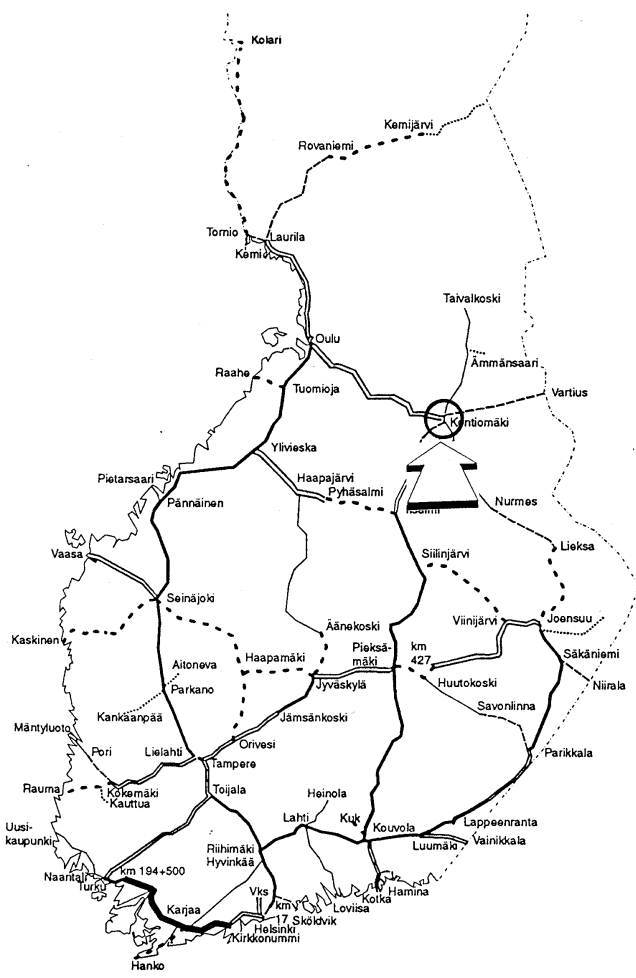
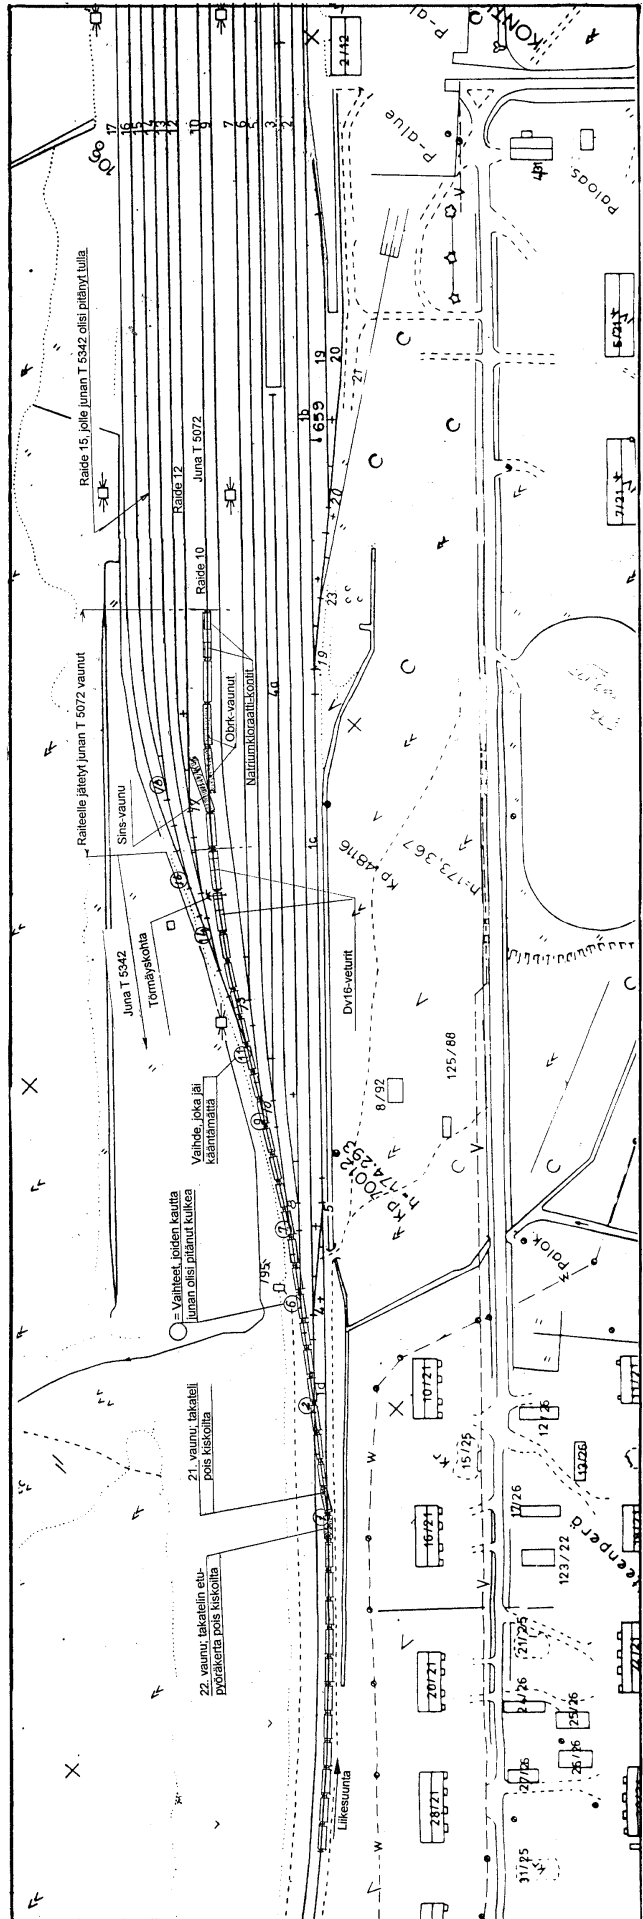
**Kuva 1. Kontiomäen ratapihalla
8.11.1996 tapahtuneen
törmäyksen paikka.**

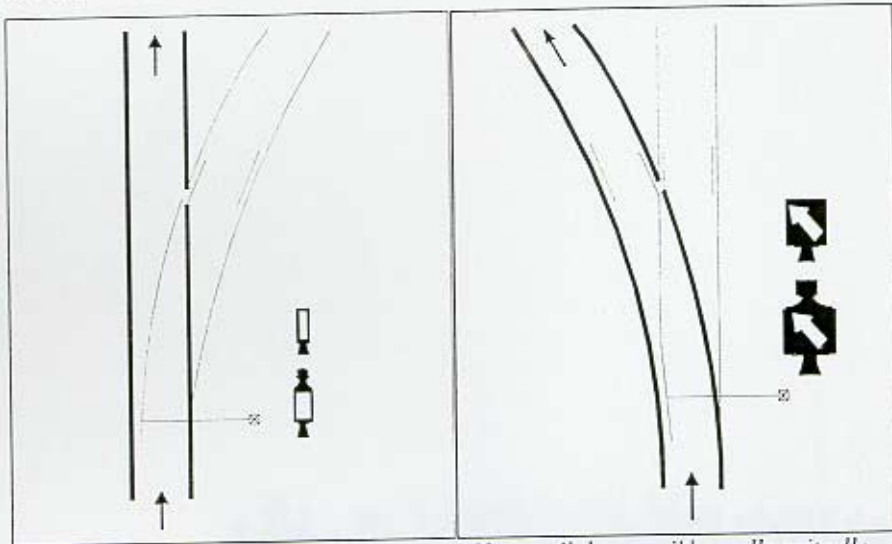
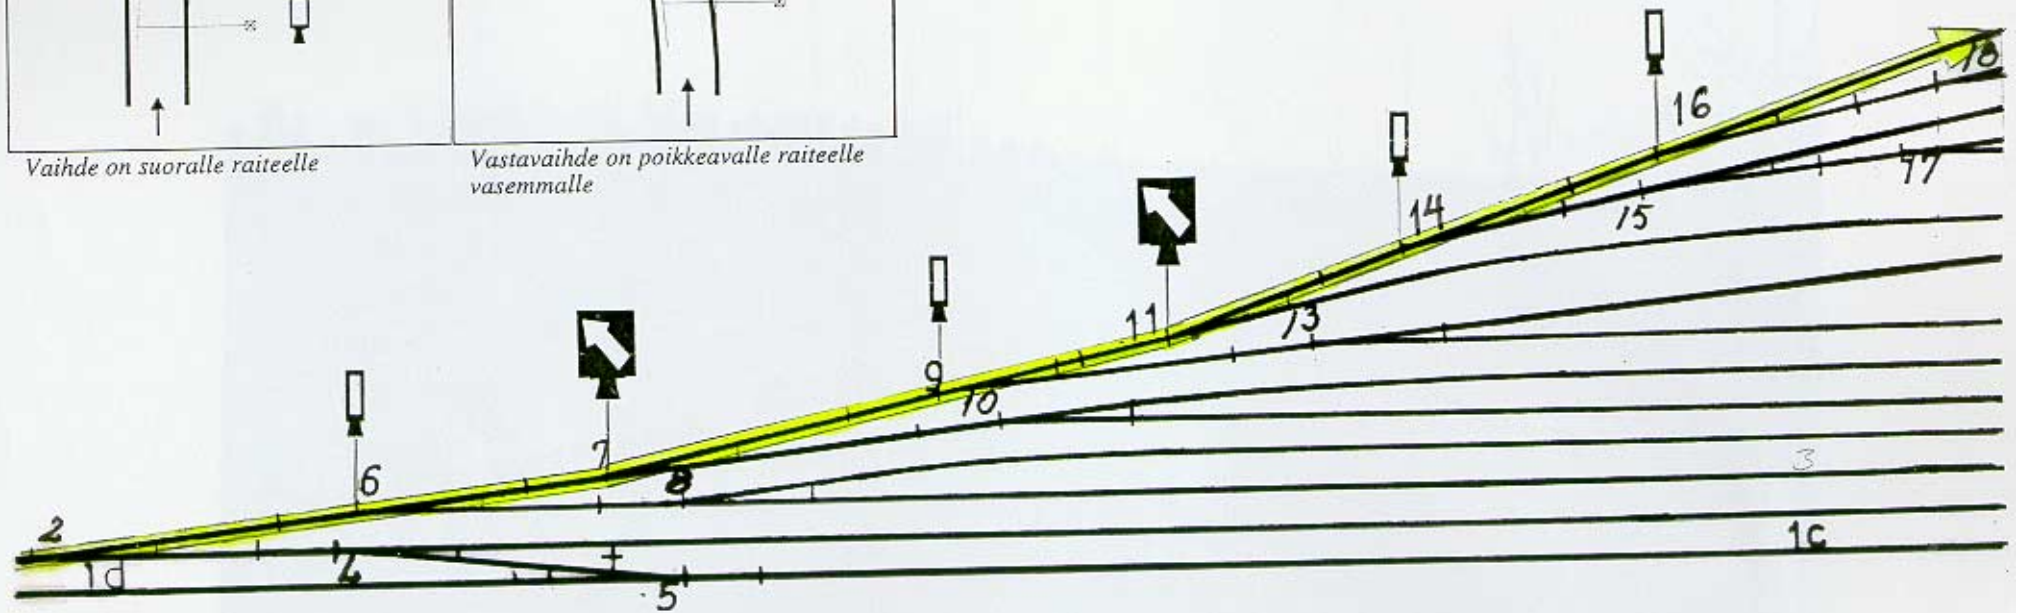
VAIHTEIDEN OPASTIMIEN OPASTEET

Vaihteen 11 väärässä asennossa olon havaitsemista haittasi se, että peräkkäin olevien vaihteiden asennon ilmaisevien opastinlevyjen opasteet eivät ole samat, vaikka kulkutie on koko ajan äärimmäisenä vasemmalla olevaa raidetta (kuva 2). Opaste riippuu siitä, mennäänkö suoralle vai poikkeavalle raiteelle. Vaihde 11 oli jäänyt suoralle raiteelle vaikka sen olisi pitänyt olla poikkeavalle raiteelle.

Vaihde on suoralle raiteelle

Vastavaihde on poikkeavalle raiteelle vasemmalle

Kuva 2. Vaihdeiden asennon ilmaisevien opastinkilpien opasteet junan tulosuunnasta katsottuna tullessa Oulun suunnasta äärimmäisenä vasemmalla olevaa raidetta (esim. raiteelle 15).

S45. Tulisi harkita vaihteiden muuttamista/vaihtamista siten, että ei syntyisi vaihteiden asennon ilmaisevien opastimien epäjohdonmukaisista opasteista johtuvia virheellisiä tulkintoja vaihteiden asennoista. [C19/96R/S45]

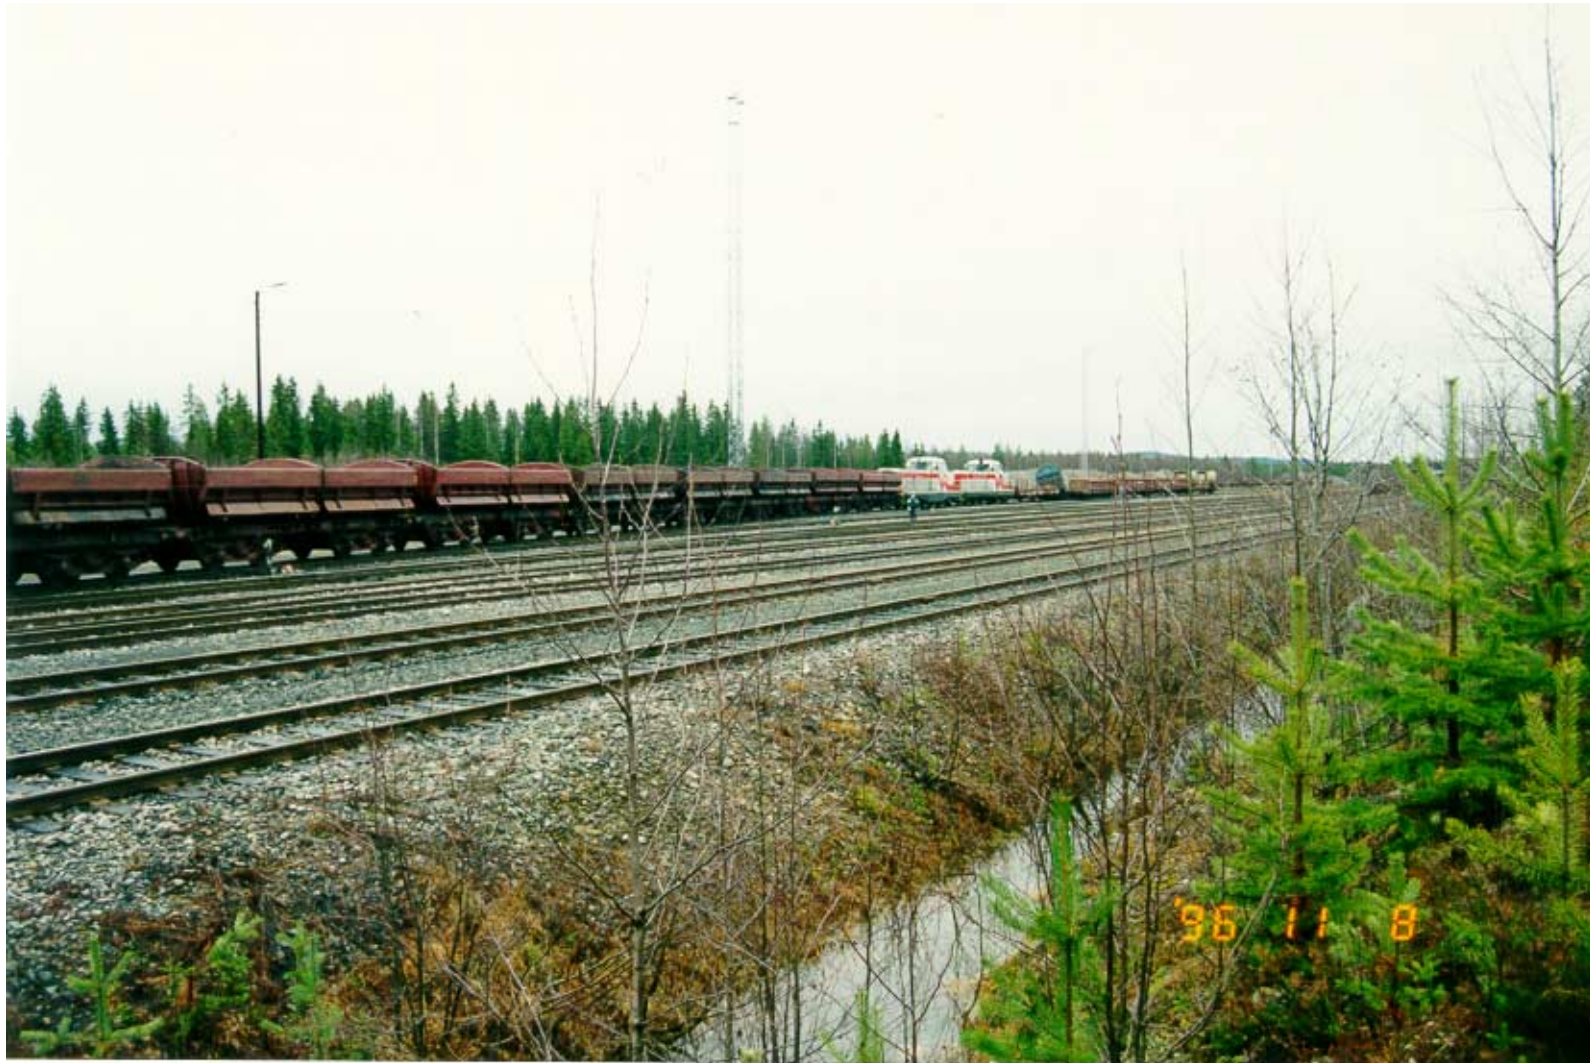
Kuva 3. Yleiskuva tapahtumapaikasta. Oikealla näkyy suistuneet vaunut sekä törmänneen junan veturit.

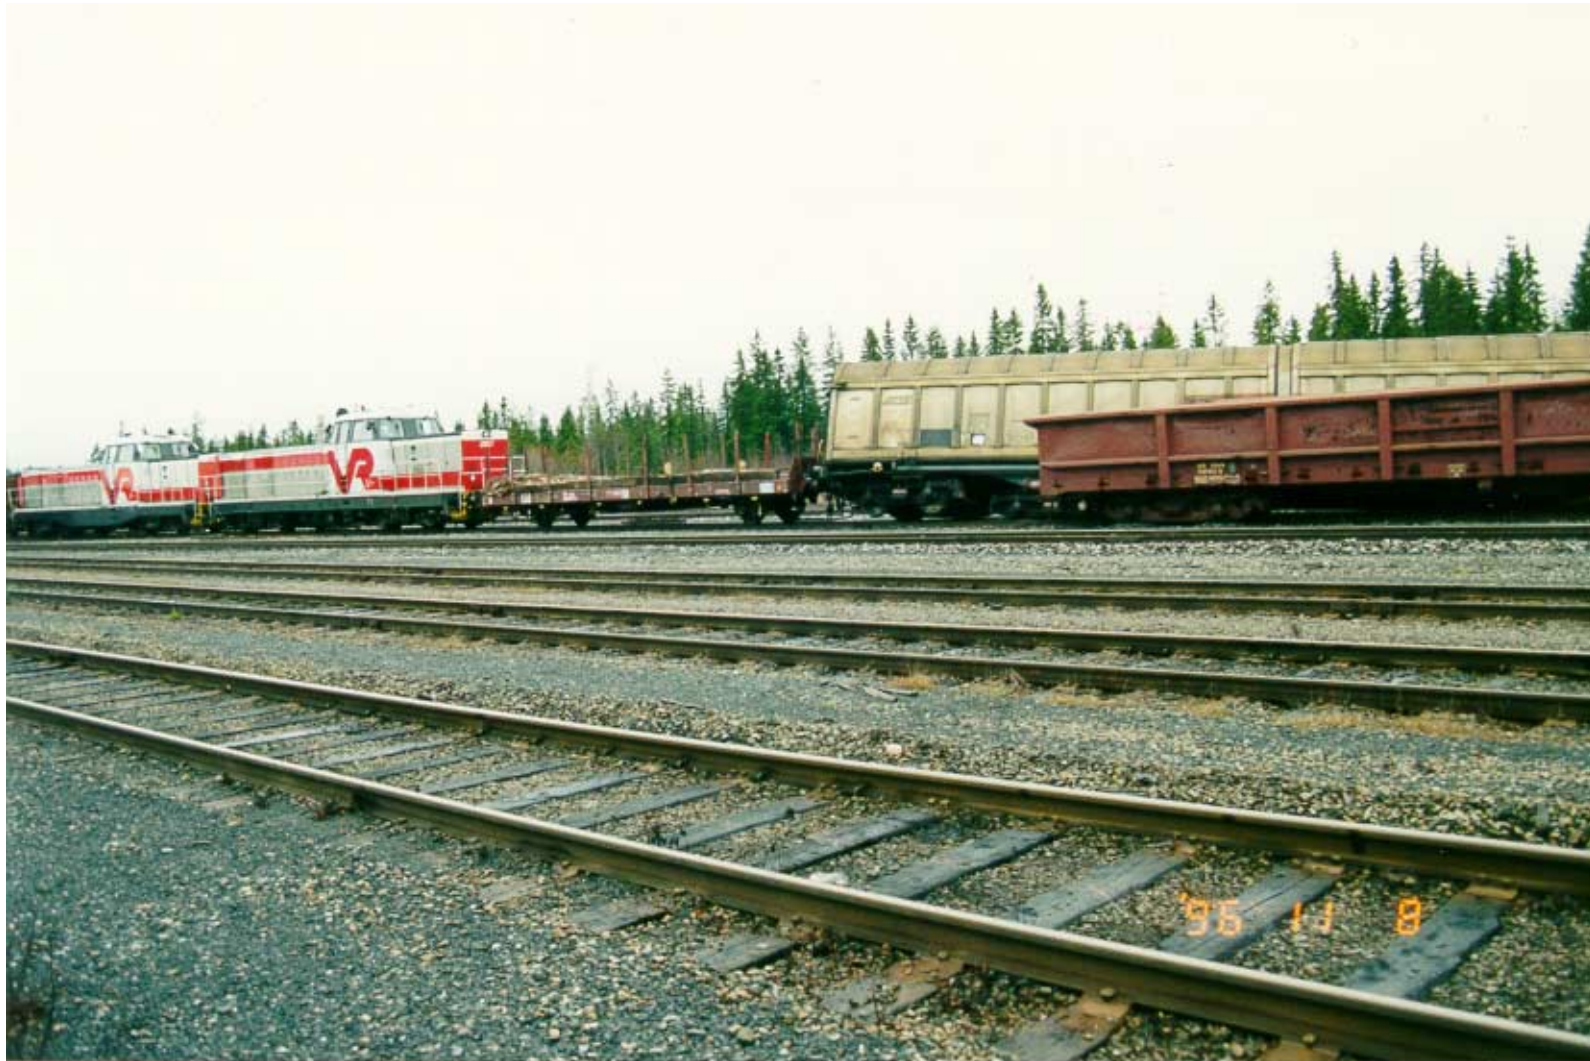
Kiskoilta suistui Sins-vaunu ja kaksi Obrk-vaunua. Pahiten vaurioituivat toinen Obrk-vaunu ja Sins-vaunu.

Kuva 4. Pahimmin suistuneet Sins- ja Obrk-vaunu, Kbp-vaunu sekä törmänneet veturit. Törmäyskohta on taemman veturin ohjaamon etupuolella.

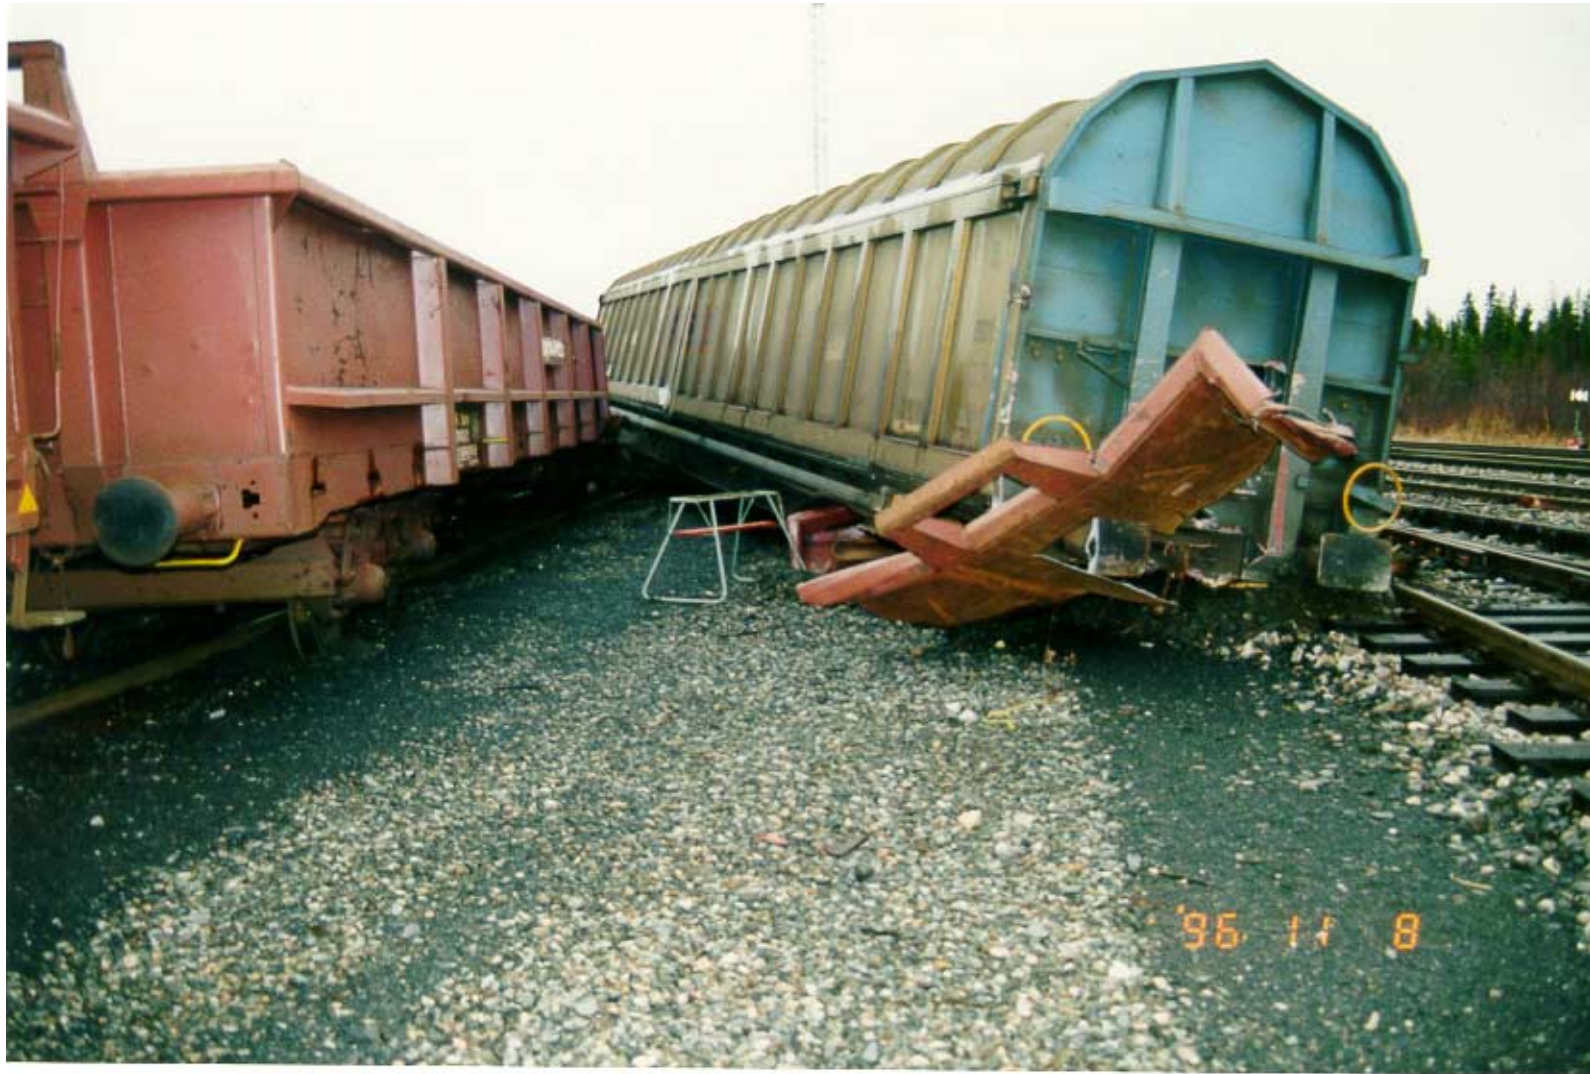
Kuva 5. Sins-vaunu suistuneena kokonaan raiteelta ja Obrk-vaunun etupään teli suistuneena vasemmalle puolelle kiskoa. Kuvassa näkyy myös Obrk-vaunun irronnut pääty.

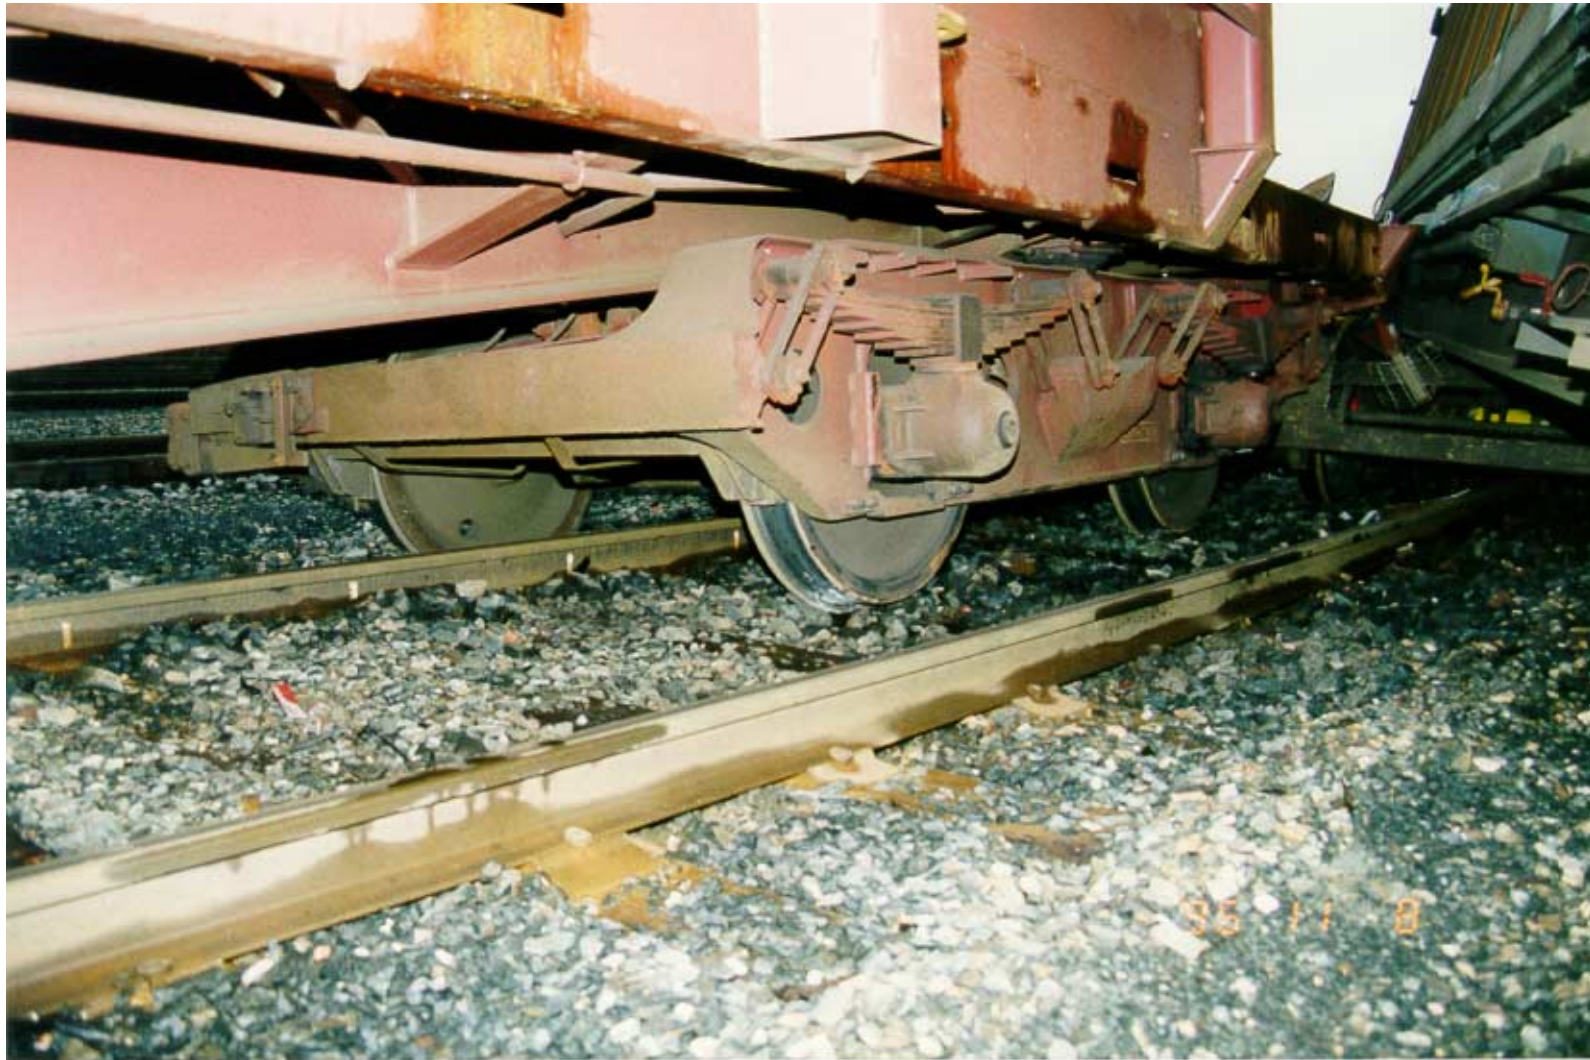
Kuva 6. Obrk-vaunun takateli suistui raiteen oikealle puolelle. Kuvassa näkyy myös Sins-vaunun etuteli sekä se miten Sins-vaunu nousi Obrk-vaunun aluskehysten päälle.

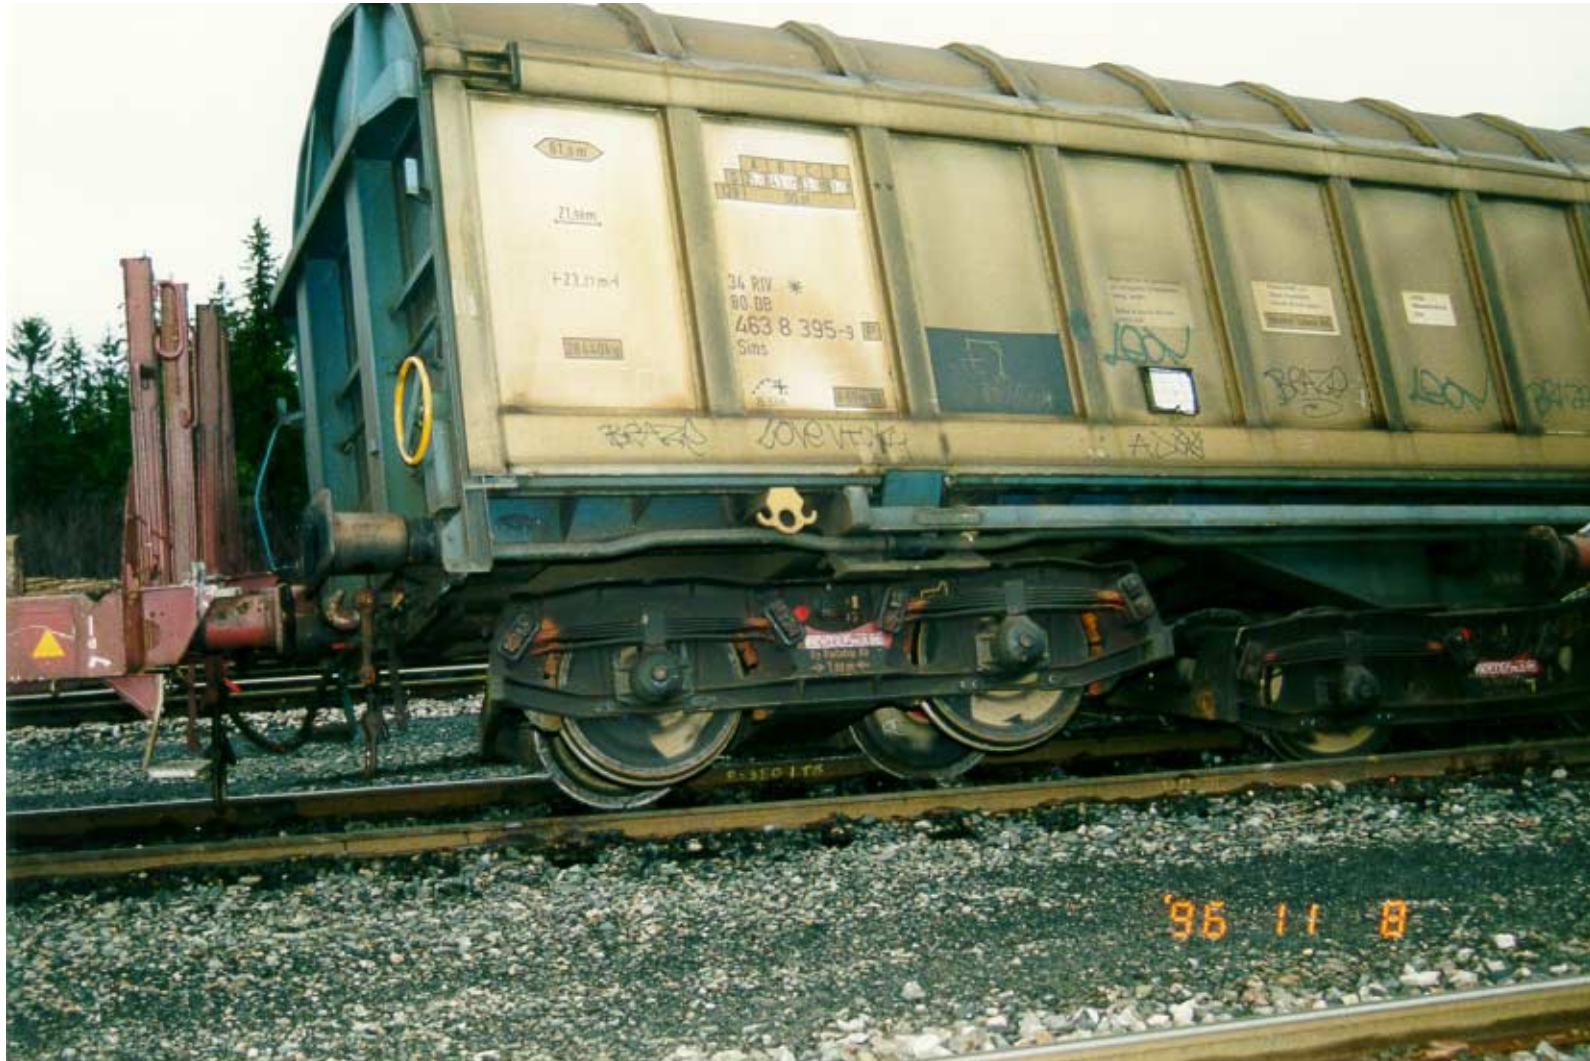
Kuva 7. Sins-vaunun takapäätä oikealta sivulta kuvattuna. Irronnut etuteli on aivan takatelin edessä.

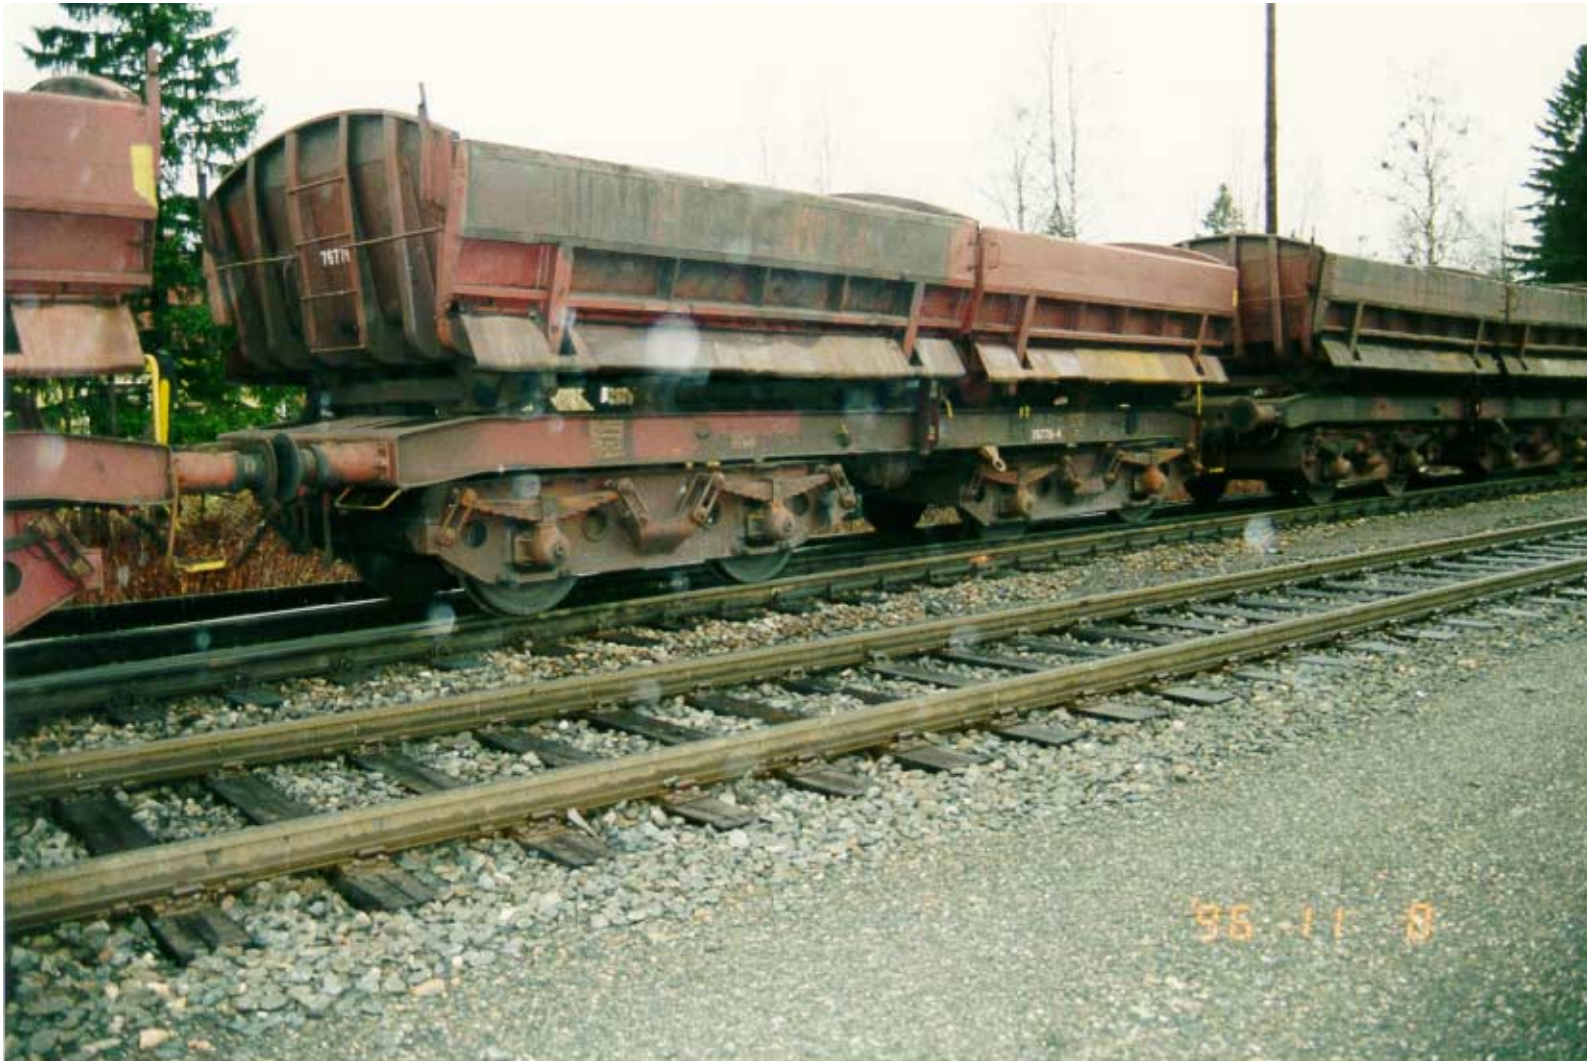
Törmänneestä tavarajunasta putosi kiskoilta 21. vaunun takateli ja 22. vaunun takatelin etupyöräkerta. Tämä osoittaa, että hätäjarrutus ei ole ehtinyt saada junan takapään jarruja kiinni ennen törmäystä. Vaunut ovat pyrkineet suistumaan ulkokaarten puolelle junan takapään painaessa niitä eteen päin.

Kuva 8. 21. olleen Ome-vaunun takatelin etupyöräkerta putosi kiskoilta ja takapyöräkerta ohjautui väärälle raiteelle. Myös 22. olleen vaunun takatelin etupyöräkerta on pois kiskolta.

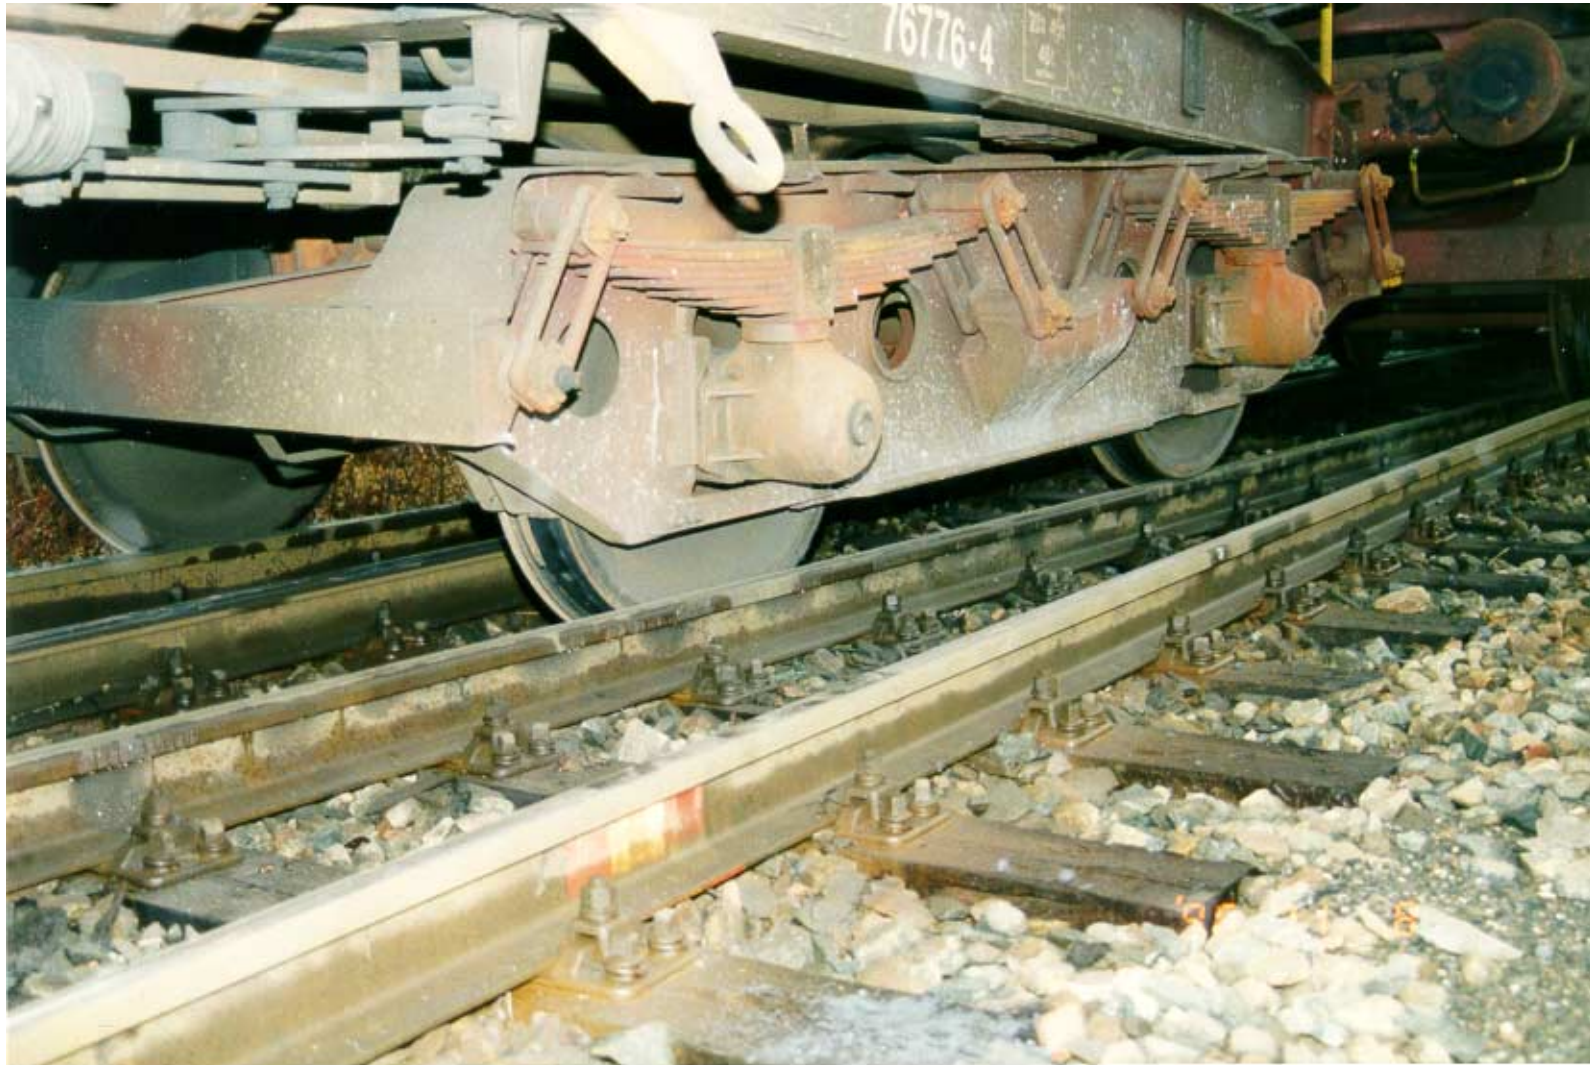
Kuva 9. 21. olleen Ome-vaunun takateli lähempää.

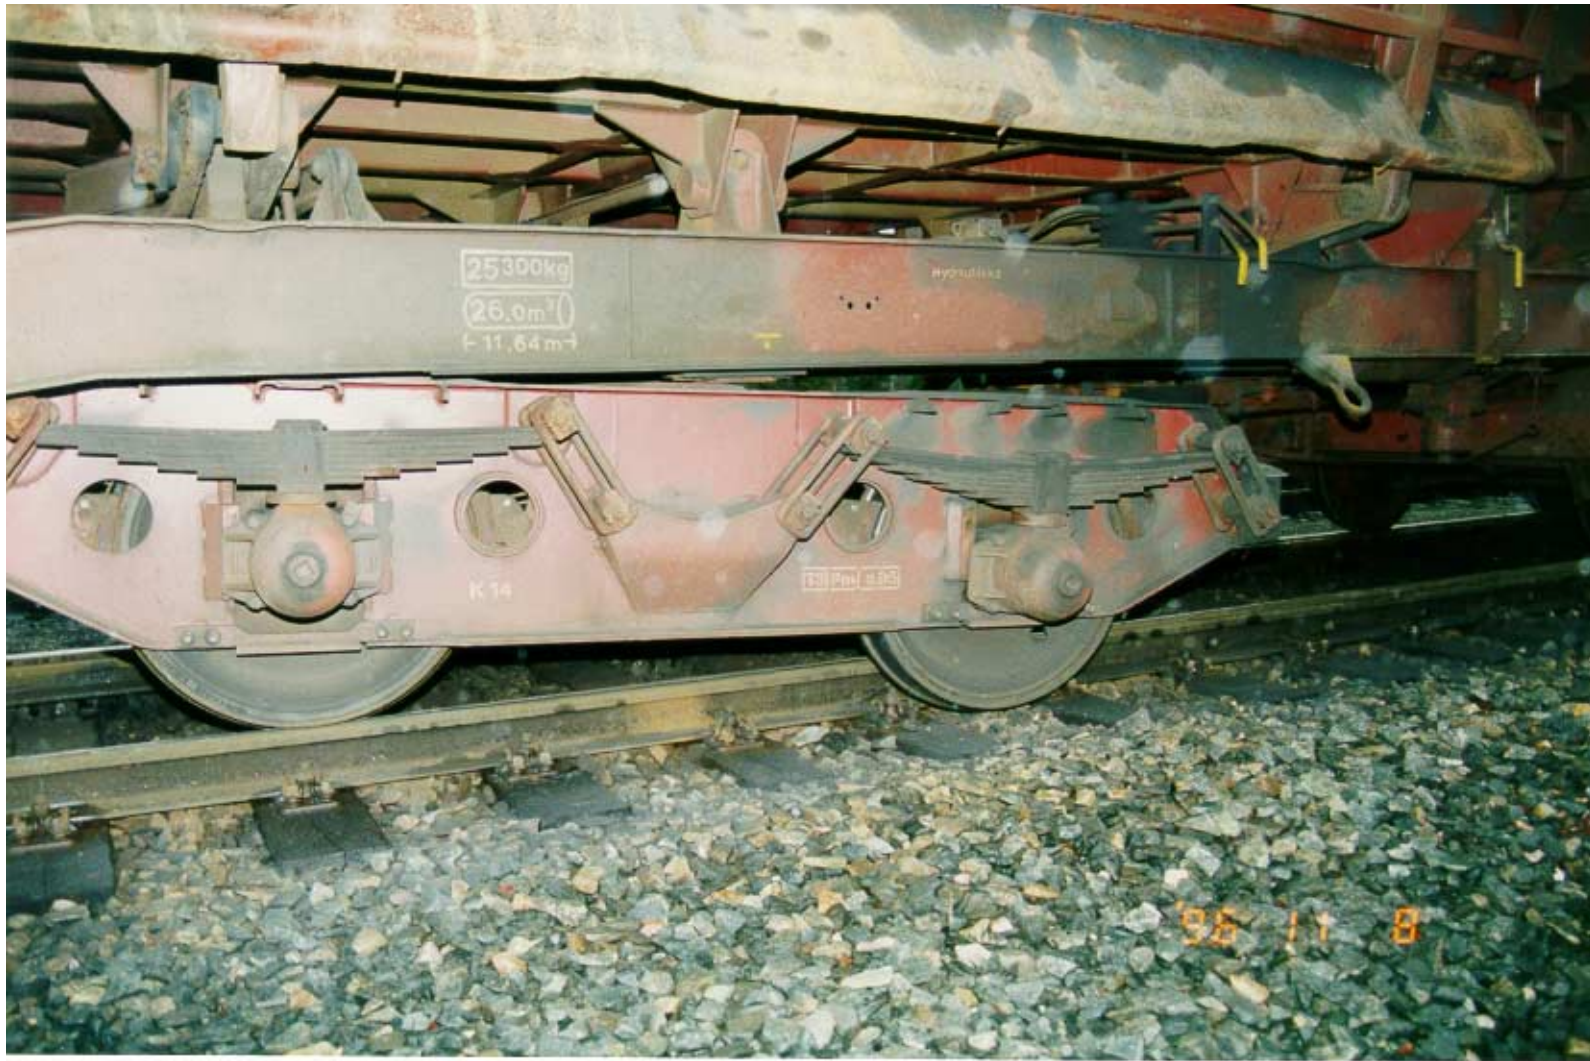
Kuva 10. Junan 22. vaununa olleen Obrk-vaunun teli lähempää, kuvattuna toiselta sivulta kuin edelliset kuvat.

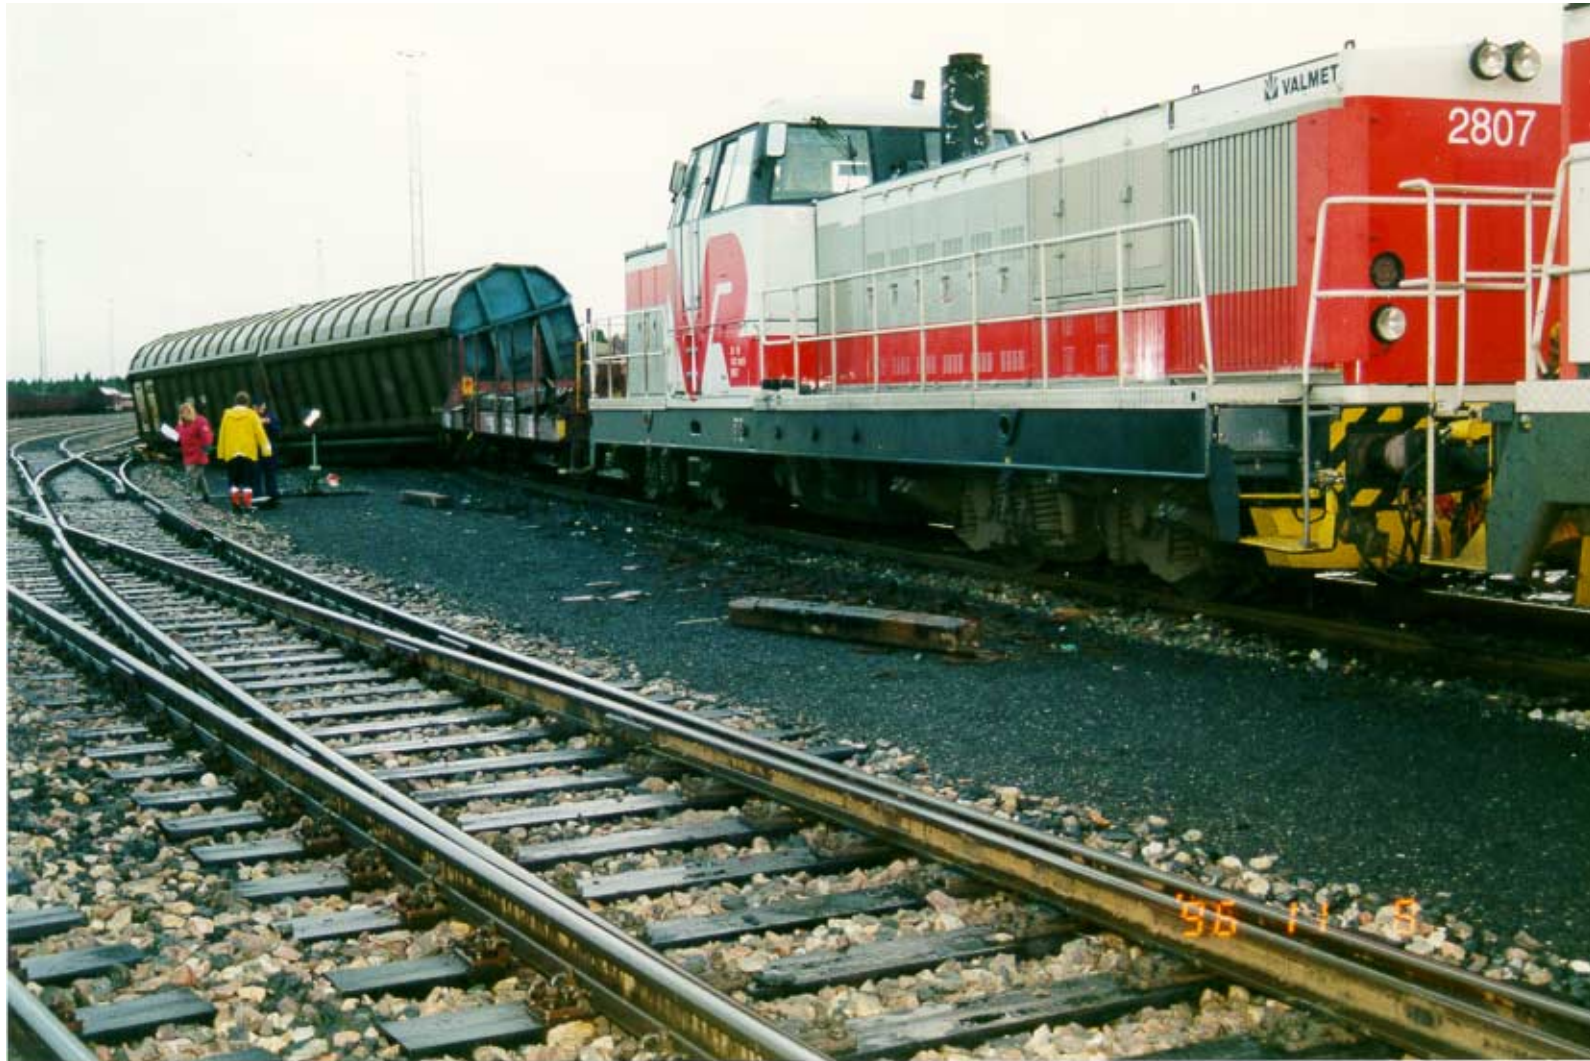
Kuva 11. Törmäyksessä Kbp-vaunusta pudonneita tavaroita. Törmäyskohta oikeassa reunassa näkyvän veturin keulan kohdalla.

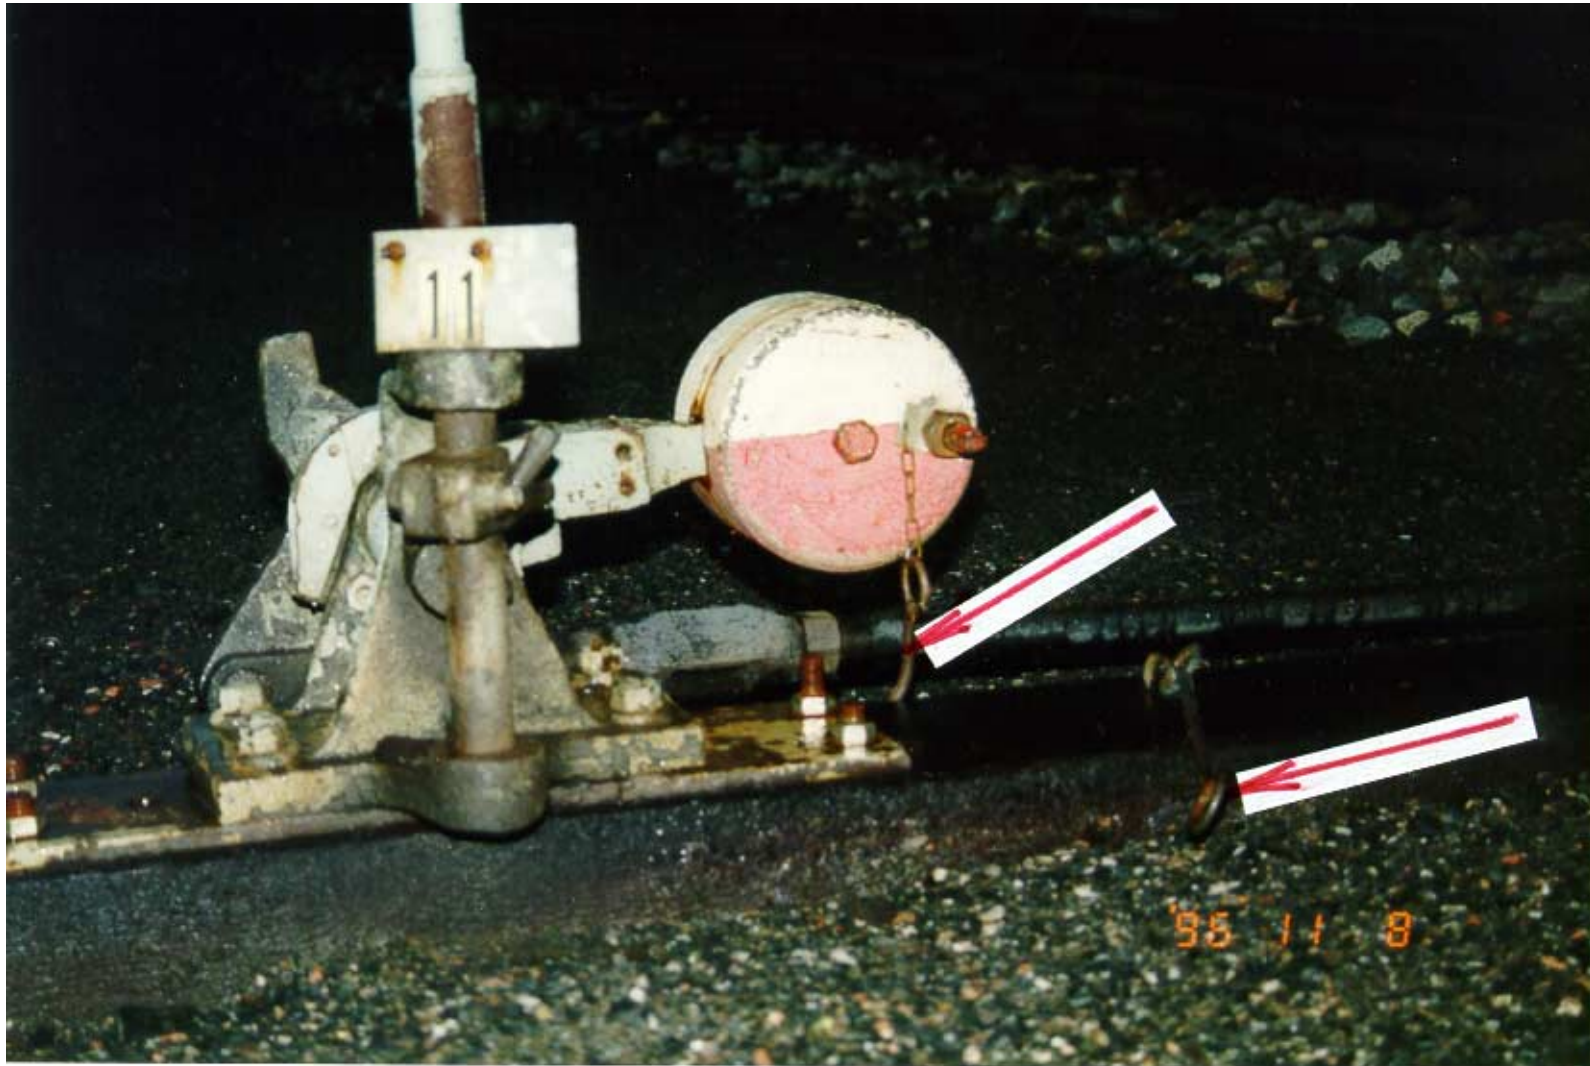
Syynä onnettomuuteen oli se, että vaihde 11 oli väärässä asennossa. Vaihdemiesharjoittelijalta jäi vaihde kääntämättä eikä hän tai hänen työtään valvova vaihdemies huomannut sen väärässä asennossa oloa.

Kuva 12. Vaihteen 11 kääntäjä/vastapaino. Vaihteen kääntäjä on lukitsematta. Lukituksessa käytettävät rengastanko ja sokka ovat vapaana.
