## Tutkintaselostus

C 19/2000 L

### **Porrastuksen alitus Espoon yläpuolella 15.12.2000 Lentokoneiden häviäminen lennonjohdon tutkanäytöltä**

RA 86532    IL62M  
OH-LMG    DC-9-83

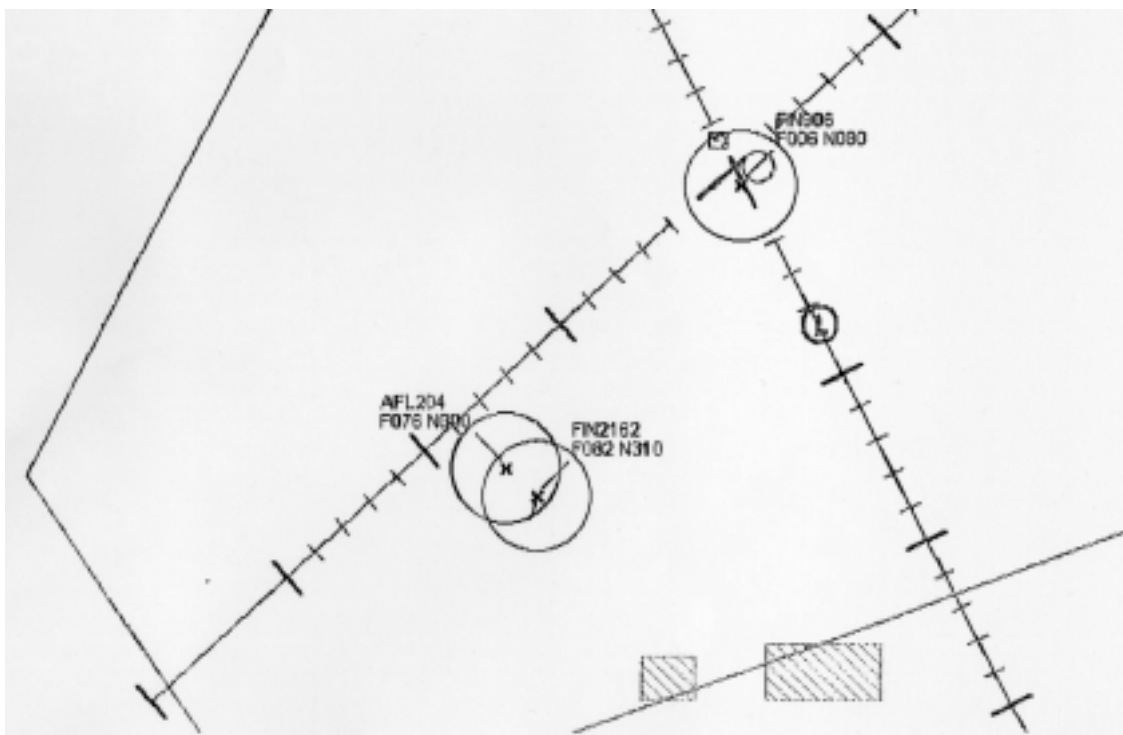
AFL204 tuli näkyviin Helsingin lennonjohdon tutkien näytöllä klo 16.45.56. Se oli noin puoli merimailia FIN2162:sta etuvasemmalla ja tutkanäytön mukaan sen korkeus oli FL 76. Koneiden lentosuunnat leikkasivat toisensa lähes 90° kulmassa.

Kuva 2. Helsingin lennonjohdon ensimmäinen tutkahavainto AFL204:stä.

DEP ei ilmoittanut AFL204:lle väärästä lentokorkeudesta. FIN2162:n korkeudeksi tutka näytti tällöin FL 82. FIN 2162 sai samanaikaisesti TCAS:n väistökäskyn liikenteestä, joka oli 500 ft sen alapuolella vaakalennossa. Ohjaajat totesivat, että tarvetta väistön ei

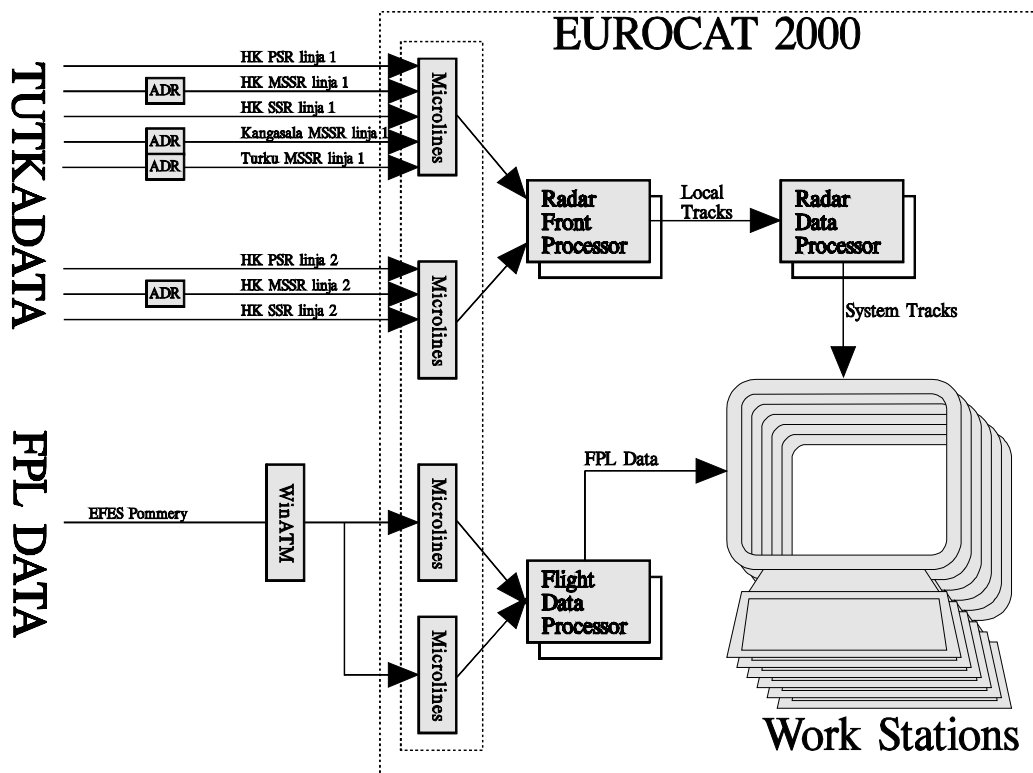
Lennonjohdon tutkatieto uusiutuu neljän sekunnin välein, tutkan antenni pyörii 15 kierosta minuutissa. Jotta tutkan näyttöalueella oleva ilma-alus tulisi näkyviin lennonjohdon työpisteen näyttöruudulla tarvitaan ilma-aluksen transponderista kolme peräkkäisten tutkan antennipyörähdysten aikana vastaanotettua virheetöntä vastausta. Mikäli tutkassa näkyvän ilma-aluksen transponderin yksi vastaus ei ole hyväksyttävä, järjestelmä laskee ilma-alukselle arvosijainnin, joka on näyttöruudulla esitetty erilaisella symbolilla. Mikäli seuraava transponderin vastaus on hyväksyttävä, ilma-alus näkyy normaalisti tutkanäytöllä. Mikäli sen sijaan ilma-aluksen transponderin vastaus jää saamatta kolmen peräkkäisen tutkan antennin pyörähdysten aikana, ilma-aluksen symboli häviää tutkanäytöltä, ja kolme peräkkäistä hyväksytyä transpondervastausta vaaditaan, jotta ilma-alus näkyisi uudelleen tutkassa.

Kuva 3. Helsingin lennonjohdon tutkan esitysjärjestelmä Eurocat 2000.

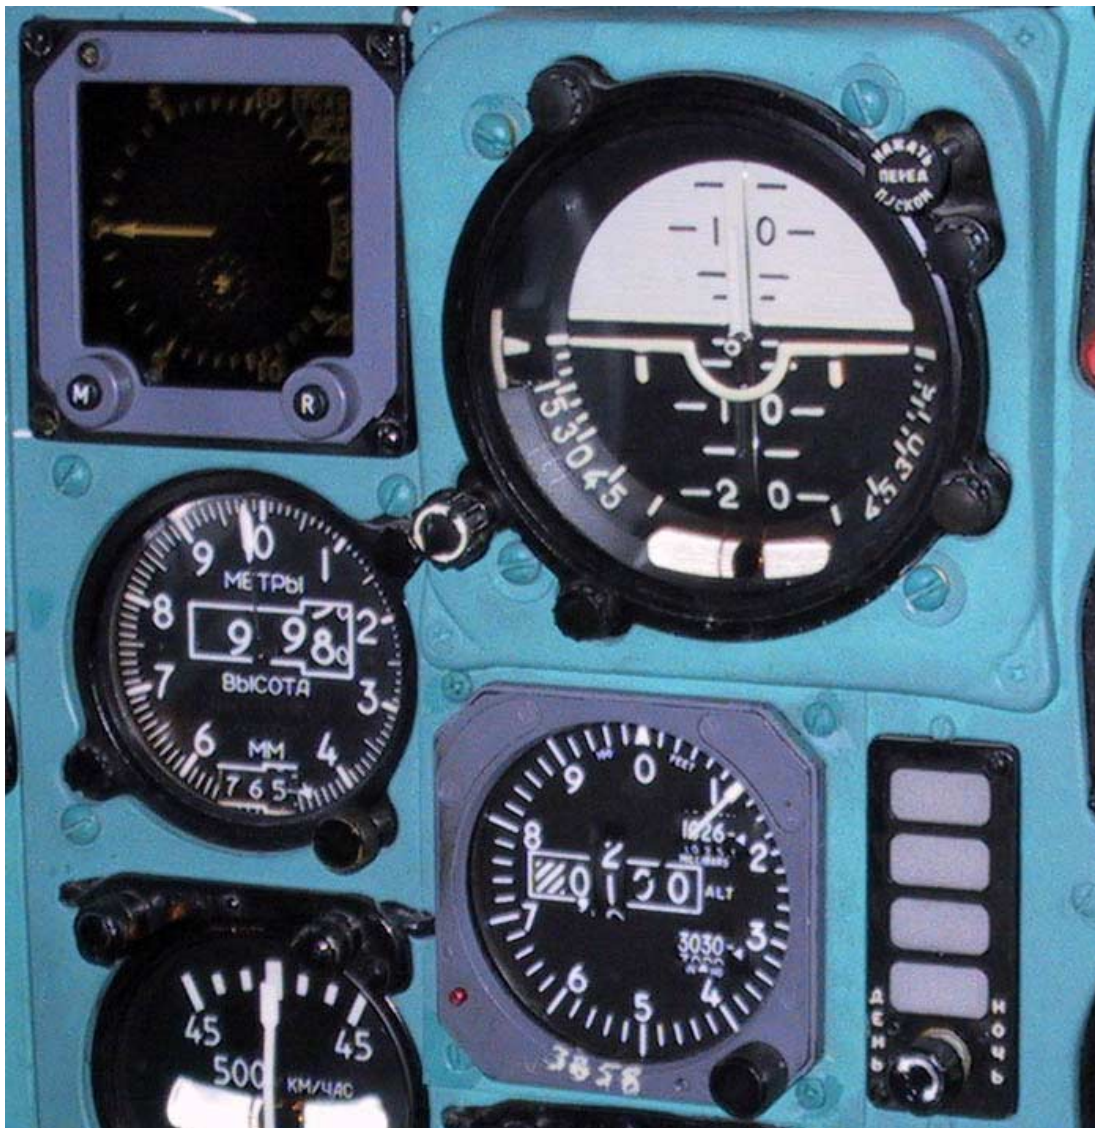
AFL204:n FDR:n tiedoista käy ilmi, että ohjaamon vasemman puoleisen mittariston metrisen korkeusmittari on asetettu standardiasetukselle, mutta jalkoja näyttävän korkeusmittarin paineasetusasetus ei rekisteröintilaitteen tulosteesta näy.

korkeutta mitataan lentokentän korkeustasosta ja QNH:lla keskimääräisestä merenpintatasosta. Tapahtumahetken ilmanpaineen QNH 994 hPa (mbar) ja siirtokorkeuden yläpuolella noudatettavan standardi ilmanpaineen 1013,2 hPa ero korkeudeksi muutettuna on noin 520 ft. Täten FL 50 oli 4480 ft:n korkeudella, joten AFL204:n olisi pitänyt muuttaa korkeusmittarien ilmanpaineasetus ennen tätä korkeutta, koska kone ilmoitti FL 50:n läpäisyn. AFL204:n päällikkö on lausunnossaan ilmoittanut korkeusmittarin ilmanpaineasetuksen muutetun *siirtopinnalla* (*transition level*), vaikka se olisi tullut muuttaa siirtokorkeudella (*transition altitude*), joka koko Suomen ilmatilassa on 5000 ft. Metrejä näyttävän korkeusmittarin paineasetuksen muuttaminen näkyy Aeroflotin tutkijoille toimittamassa FDR-tulosteessa, mutta jalkoja näyttävän mittarin paineasetuksen muutosta ei rekisteröidä.

Kuva 4. IL62M:n päällikön korkeusmittarit ja TCAS:n näyttöruutu.

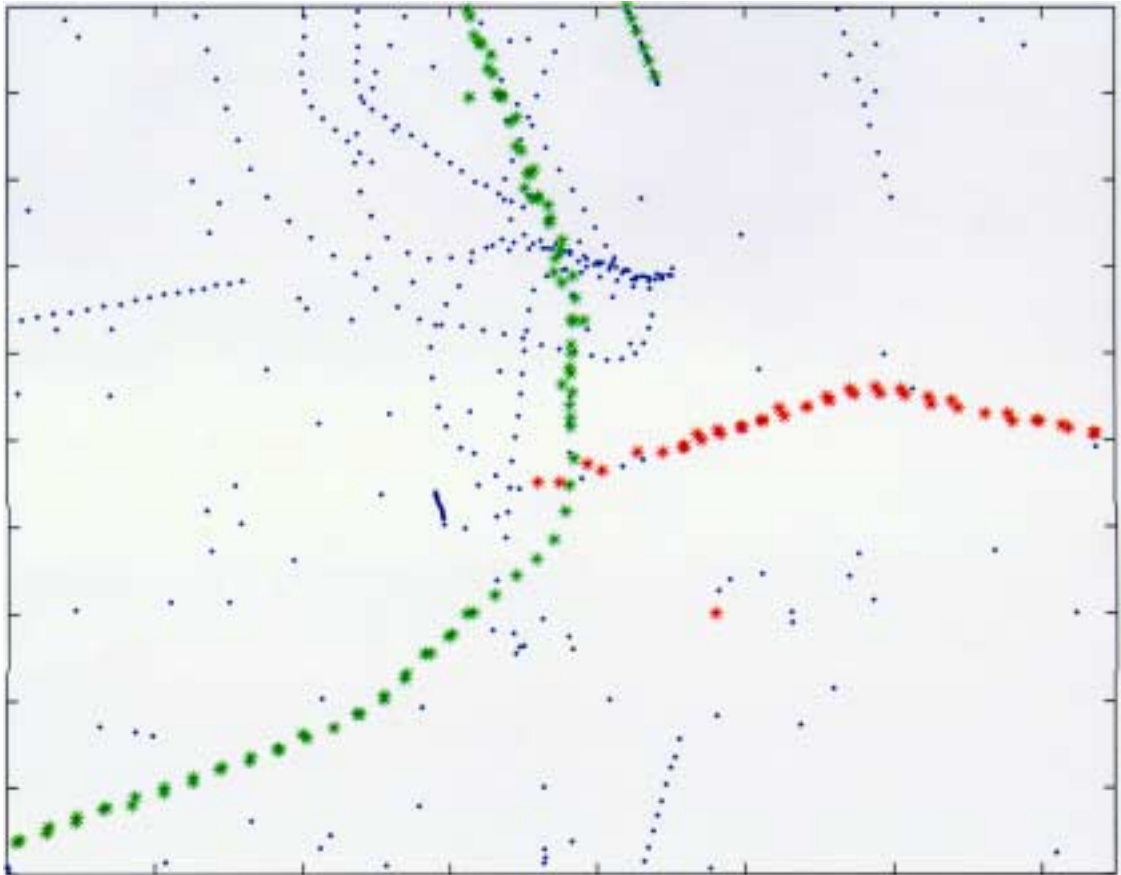
FL 76. FIN2162 sai koneesta samanaikaisesti TCAS varoituksen. AFL204:stä teki samanaikaisen havainnon kaksi Helsinki-Vantaan lennonjohdon tutkaa, kolme Etelä-Suomen aluelennonjohdon tutkaa ja kaksi ilmavoimien tutkaa. Kaikkien korkeusnäyttö AFL204:stä oli yhdenmukainen.

Lentopintojen 70 ja 76 ero on, tutkien korkeusnäyttöjen tekninen pyöristys huomioon ottaen, samansuuruinen kuin QNH ilmanpaineen ja Standardi ilmanpaineen ero korkeudeksi muutettuna. On todennäköistä, että jalkoja näyttävän korkeusmittarin paineasetus oli siirtokorkeuden yläpuolella QNH:lla, vaikka ohjaamomiehistö luuli sen olevan standardilla. He lensivät mittarin näyttämän 7000 jalan korkeuden mukaan ja uskoivat olevansa FL:lla 70, mutta todellinen lentopinta oli 76. Koneen päällikkö ilmoitti lausunnossaan lennon sujuneen normaalisti, eikä miehistö havainnut mitään poikkeuksellista.

Kuva 5. Ilma-alusten lentoreitit Ilmavoimien tutkatallenteen mukaan.  
Siniset pisteet ovat ensiotutkan merkkejä  
Punaiset tähdet ovat AFL204:n toisiotkamerkkejä  
Vihreät tähdet ovat FIN2162:n toisiotkamerkkejä.

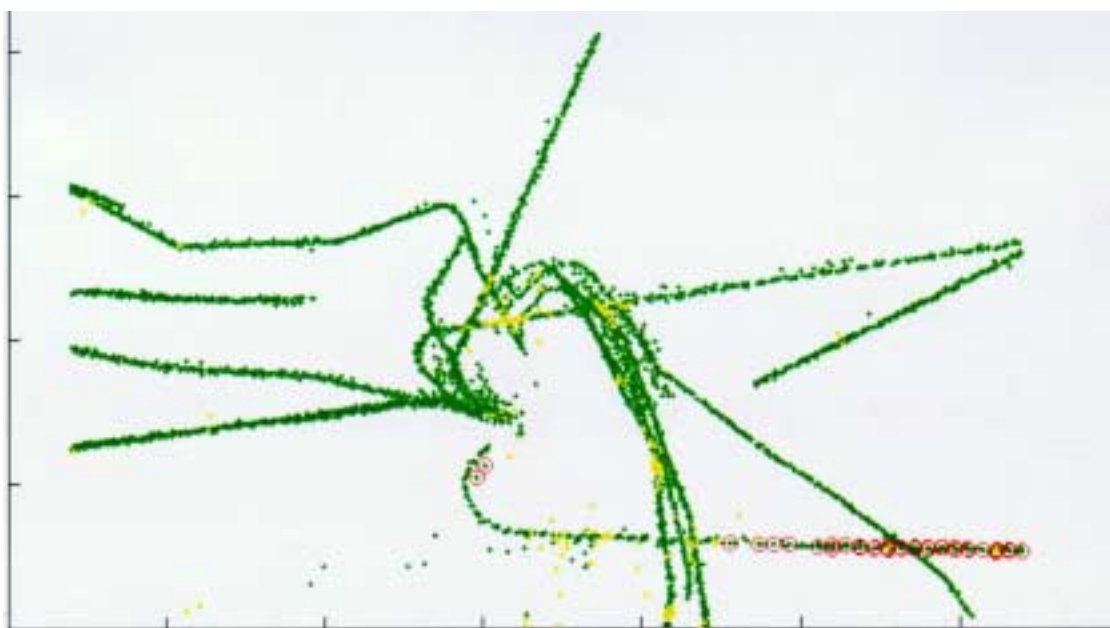
Kuva 6. Ilmavoimien tutkataltioni. Esimerkki huonosta tutkayhteydestä. PLK632 lento-ohdön jälkeen 15.11.2000. Vihreät pisteet ovat ensiotutkan merkkejä ja punaiset renkaat toisiotutkan hyväksymiä transponder vastauksia. Ilma-alus ei näkynyt myöskään Helsinki-Vantaan lennonjohdon toisiotutkassa.

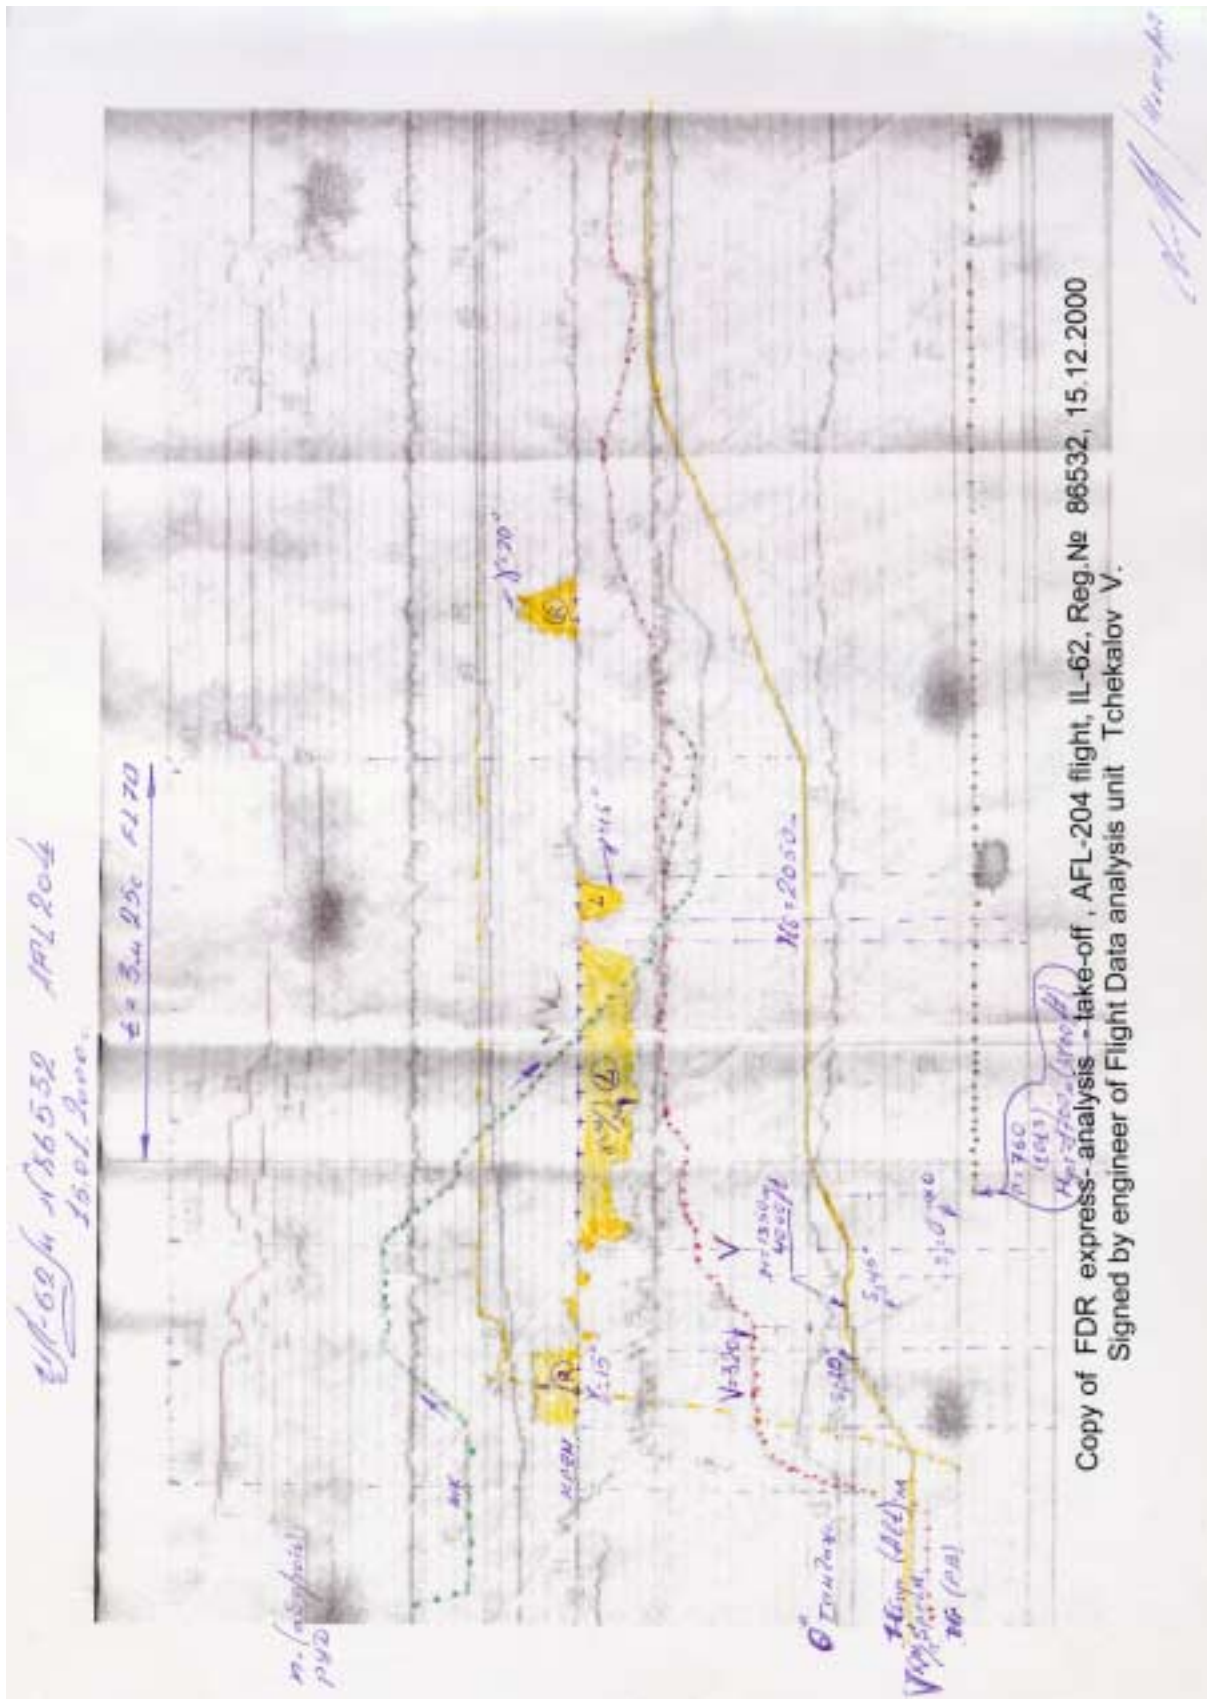
AFL204:N FDR-TULOSTE

Copy of FDR express-analysis - take-off, AFL-204 flight, IL-62, Reg. No 86532, 15.12.2000  
Signed by engineer of Flight Data analysis unit Tchekalov V.
