Tutkintaselostus

C 2/1998 R

Vaaratilanne junaliikenteessä Oulussa 11.2.1998

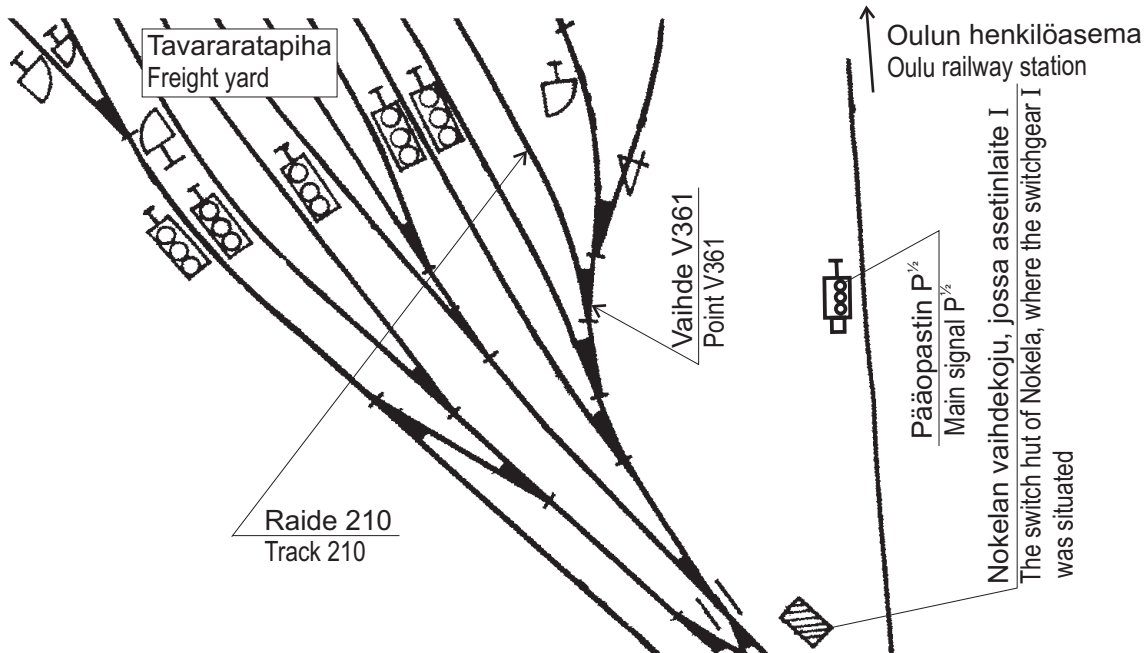
Kuva 1. Vaaratilanteen ja vaihteen aukiajon tapahtumapaikka Oulussa 11.2.1998.

Figure 1. Hazardous situation in rail traffic in Oulu, May 11, 1998. The place of the incident.
