Tutkintaselostus

C 2/2000 R

Junamiehen loukkaantuminen vaihtotyössä Kokkolassa 6.3.2000

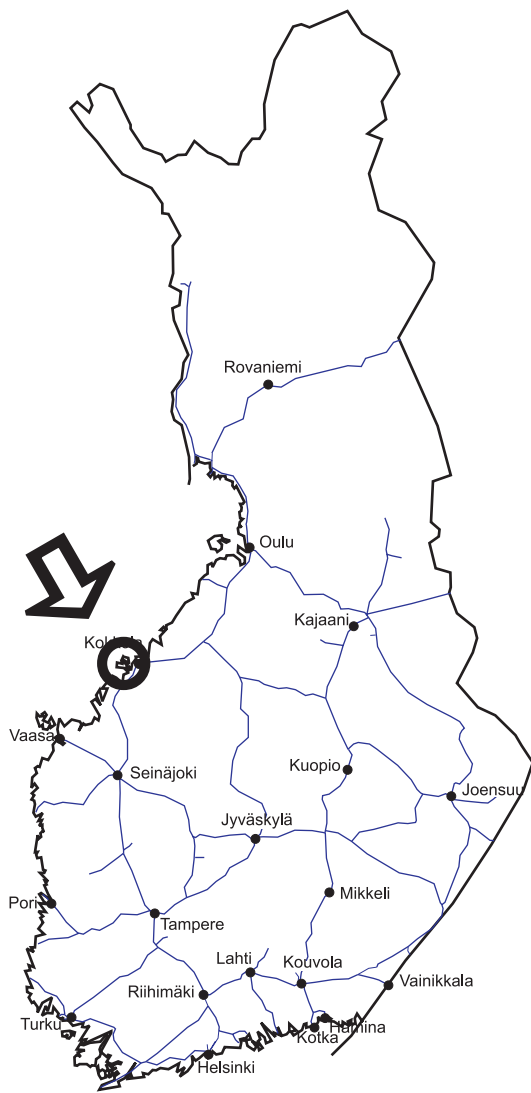
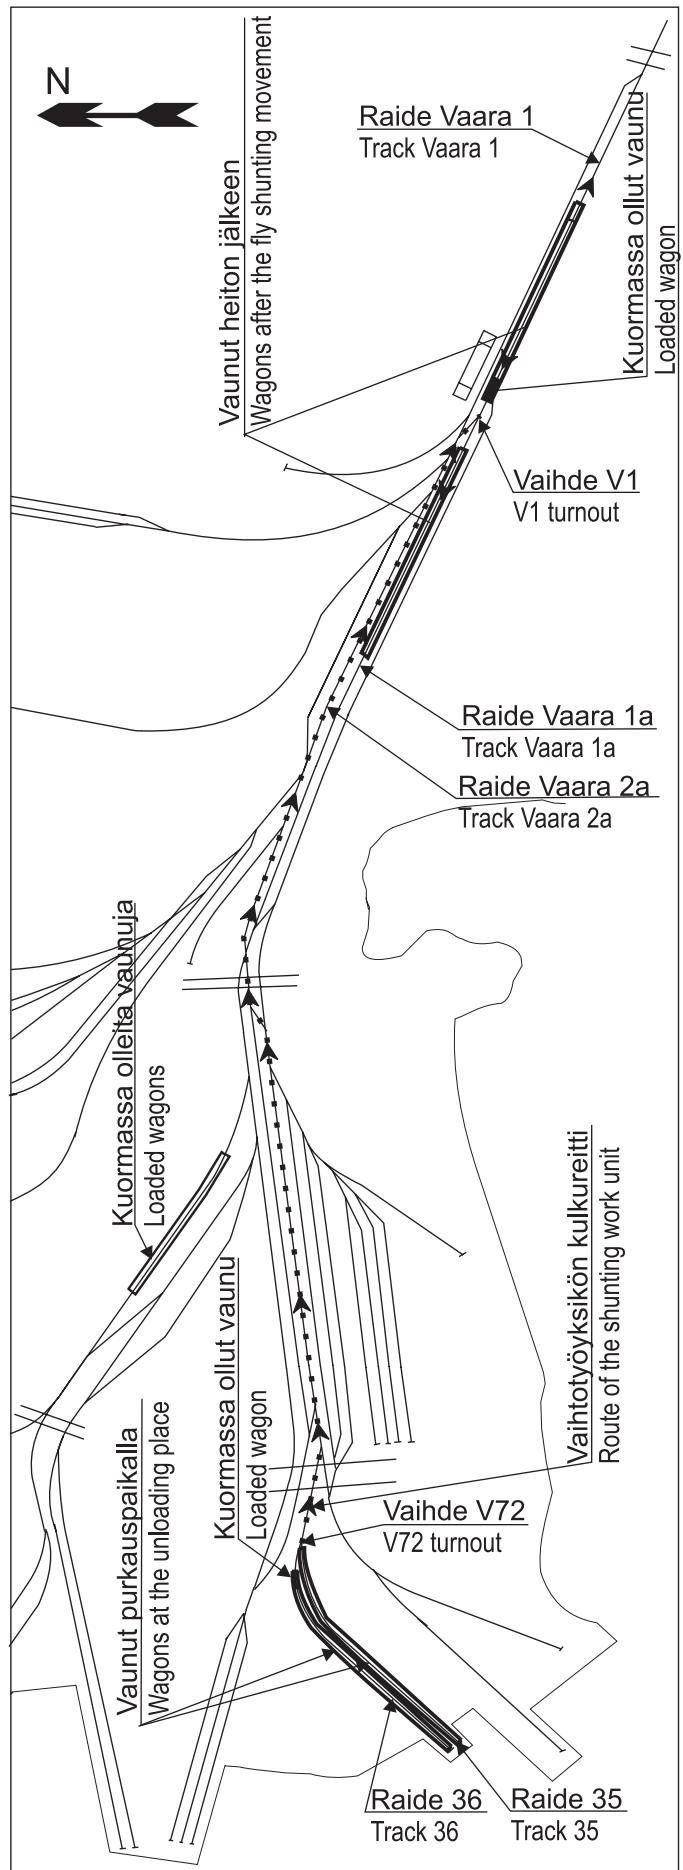
Jarrutuksen seurauksena vaihtotyöyksikkö pysähtyi nopeasti, jolloin vaunussa ollut kuorma jatkoi matkaansa ja törmäsi vaunun päätyyn. Junamiehen vasen käsi jäi peukalohankaa myöden puristuksiin kuorman ja pylvään väliin. Onnettomuus tapahtui kello 14.03.

Kuva 1. Junamiehen loukkaantuminen vaihtotyössä Kokkolassa 6.3.2000.
 Figure 1. Train crew member injured in shunting work at Kokkola on 6 March, 2000.

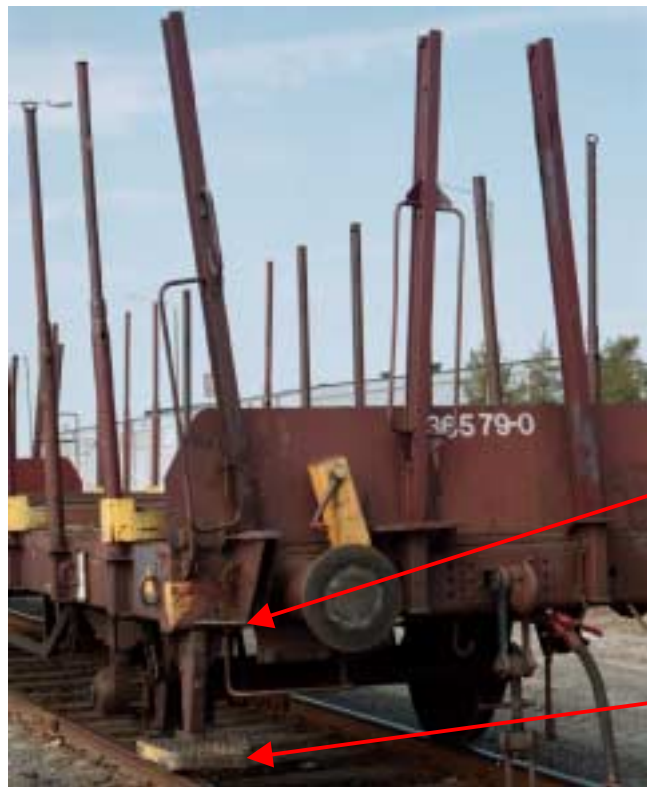
Veturi lähti työntämään (= heittämään) vaunuja raiteelle Vaara 1a. Auraspalteiden alkaessa osua jalkoihin junamies nousi ylemmäksi vaunun kulmaan. Hänellä ei ollut tarkoitus nousta vaunun kulmaan kuin lyhyeksi aikaa, joten hän astui oikealla jalalla välias- timelle ja oikealla jalalla vaunun lattialle. Tällöin hän piti oikealla kädellä kiinni käsiri- voista ja vasemmalla pylväästä.

Väliastin
Intermediate step

Jarruttajan astin
Left end step

Kuva 2. Junamiehen loukkaantuminen vaihtotyössä Kokkolassa 6.3.2000. Onnettomuusvaunun kanssa saman tyyppisen vaunun pääty.

Figure 2. Train crew member injured in shunting work at Kokkola on 6 March, 2000. A wagon end similar to the wagon in accident.

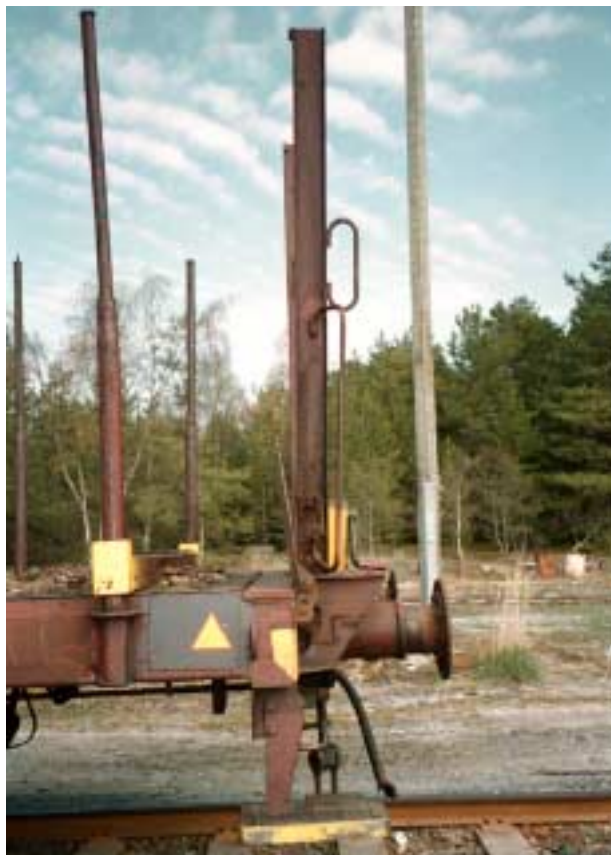
Vaunu, jossa tapaturma tapahtui oli uudempaa Hkb-sarjaa, joka oli varustettu isolla jarruttajan astimella sekä käsirivallisilla päätypylväillä (ei päätykaiteella) (Kuva 3).

Kuva 3. Junamiehen loukkaantuminen vaihtotyössä Kokkolassa 6.3.2000. Vaunun pääty sivulta.

Figure 3. Train crew member injured in shunting work at Kokkola on 6 March, 2000. Side view of the wagon end.

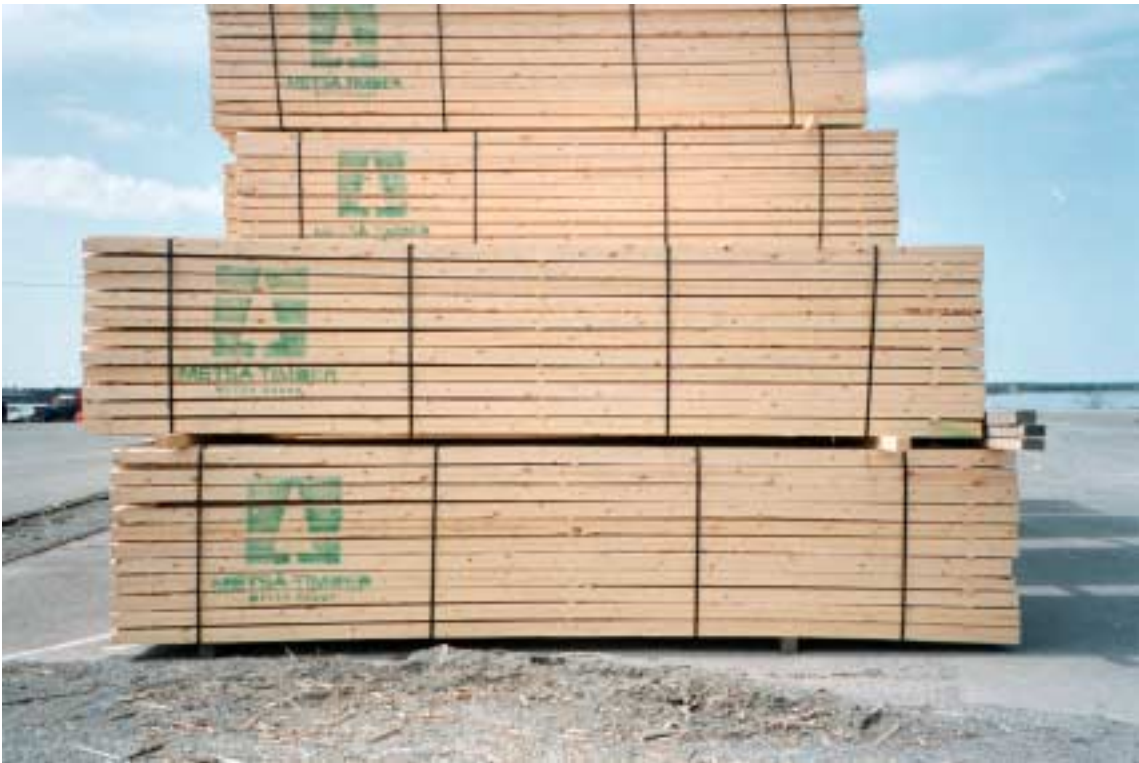
² Egyptinparru on pienihalkaisijaisesta havupuusta hieman kartiomaiseksi työstetty ("veistetty") parru, katso kuvaliitteen kuvat 4 ja 5.

Junamiehen käsi jäi kuorman ja päätypylvään väliin ja loukkaantui, koska heiton jälkeen vaihtotyöyksikköä jarrutettaessa kuormana olleet egyptinparruniput lähtivät liikkeelle ja törmäsivät päätyyn. Junamies oli kiivennyt vaunun päätyyn ja piti päätypylvästä kiinni myös sen sisäpuolelta pysyäkseen tukevammin vaunussa. Hän oli joutunut kiipeämään ylös kulma-astimelta (jarruttajan astimelta), koska vaihteiden kohdalla aurauspenkat olivat runsaiden sateiden jälkeen niin lähellä ja korkeita, että ne alkoivat osua hänen jalkoihinsa hänen seistessään kulma-astimella.

Kuorman sidontahihnat oli irrotettu, kun ko. vaunu oli muiden vaunujen mukana viety purtavaksi purkausraiteelle. Vaunun edessä ollut, runsaiden lumisateiden jälkeen kasattu lumikasa oli estänyt kuorman purkamisen ja vaunu jouduttiin vetämään pois kuormauspaikalta vietäväksi sinne takaisin paremmalle paikalle. Koska kuormauspaikalta normaalisti ei siirretä pois kuormattuja vaunuja, ei kuorman sidontaan kiinnitetty mitään huomiota varsinkaan, kun kuorma oli parruja ja kuorma oli tiiviisti pakattu. Kuorma oli kuitenkin normaalia herkkäliikkeisempi vesisateen ja sen jälkeen ilman jäähtymisestä

*Kuva 4. Junamiehen loukkaantuminen vaihtotyössä Kokkolassa 6.3.2000. Egyptinparruja.
Figure 4. Train crew member injured in shunting work at Kokkola on 6 March, 2000. Egyptian balsa.*

Jos kuorma ei ole sidottu, tulee vaunun siirto suorittaa tarpeellista varovaisuutta noudattaen. Jos on tarpeen tehdä heittoliike, tulee kuorman sidonta aina varmistaa. Tämä tulisi lisätä myös Junaturvallisuussääntöön yksiselitteisesti. [C2/00R/S151]

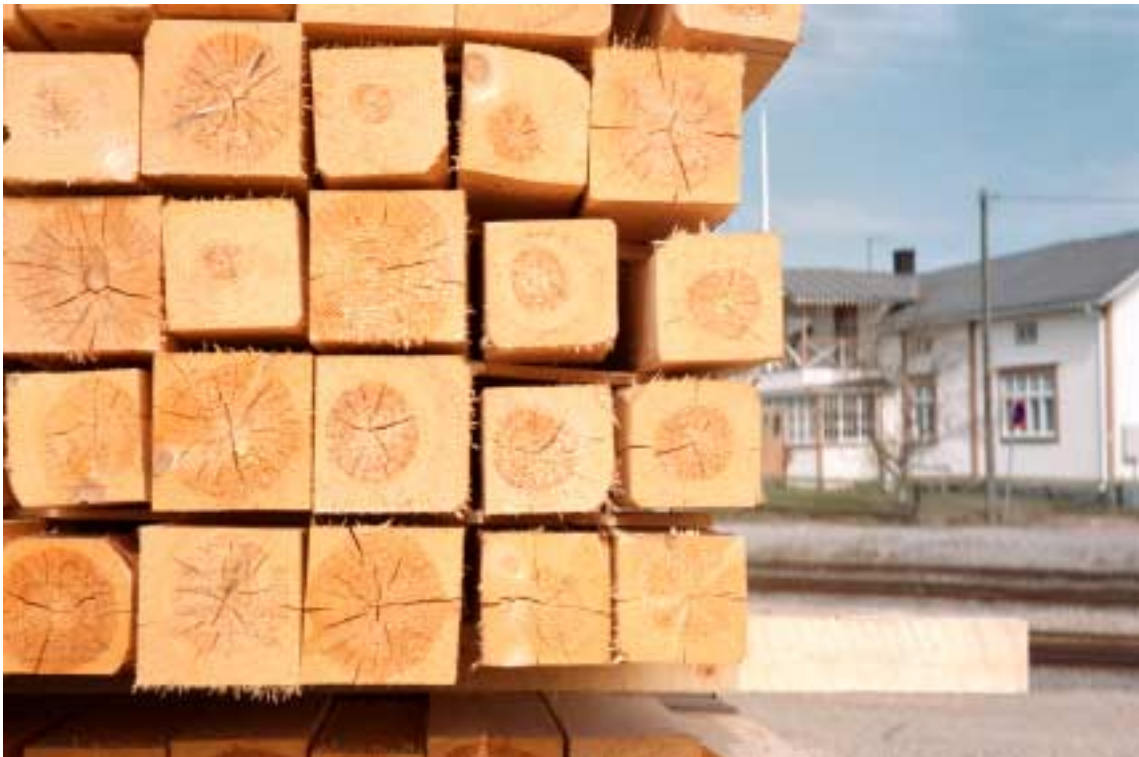
*Kuva 5. Junamiehen loukkaantuminen vaihtotyössä Kokkolassa 6.3.2000. Egyptinparruja.
Figure 5. Train crew member injured in shunting work at Kokkola on 6 March, 2000. Egyptian balsa.*
