Tutkintaselostus

C 23/1996 R

Piifluorivetyhappovaunun suistuminen ja happovuoto Jämsän ratapihalla 12.12.1996

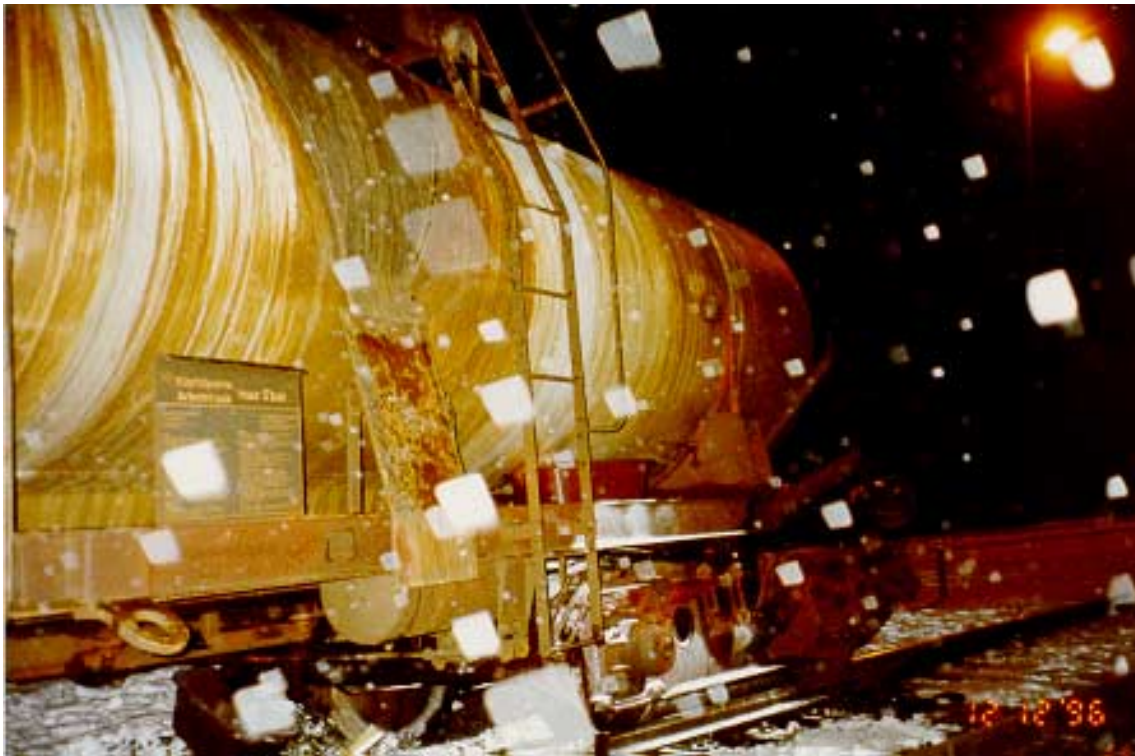
Kuva 1. Piifluorivetyhappovaunun suistuminen ja happovuoto Jämsän ratapihalla 12.12.1996. Aluksi happovuoto oli vähäinen ja käytettiin muoviasiaa vuotokohdan alla. Työskentelyä häiritsi lumisade.
Figure 1. A tank wagon derailing and leaking out acid in Jämsä, on 12 December 1996. At first the leakage was slight and there was a plastic basin under the leakage spot.

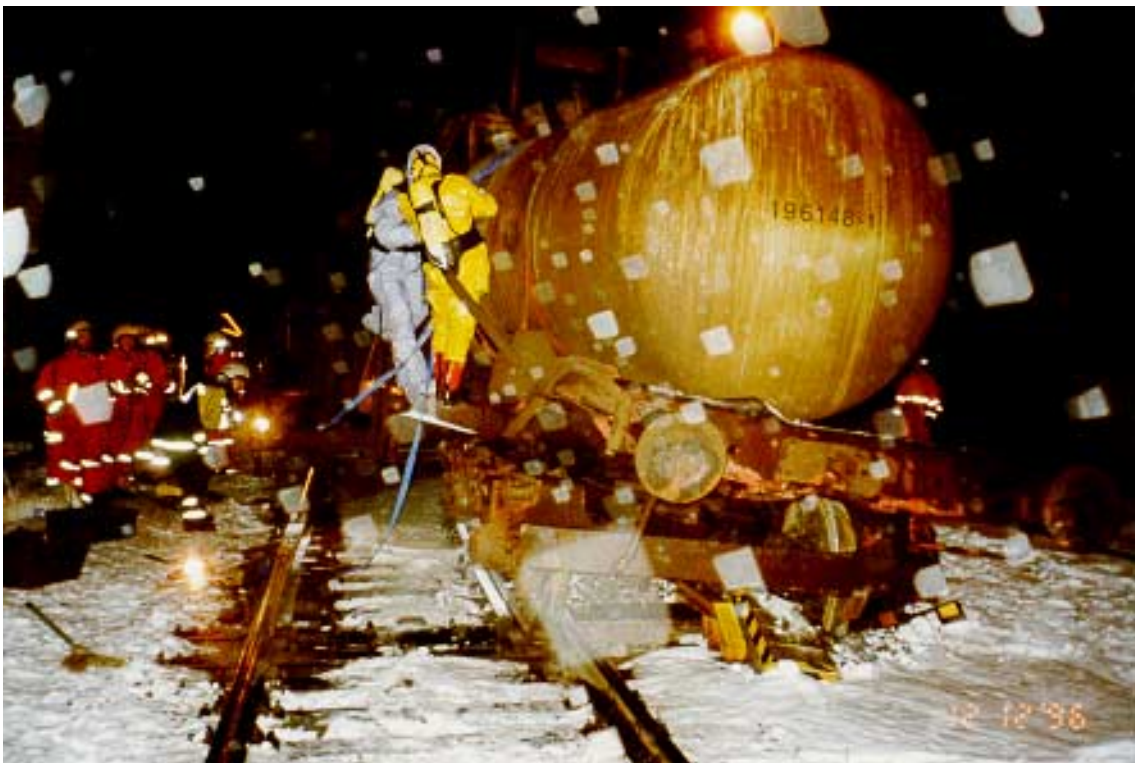
Pelastustöihin liittyi vaarallinen ongelma. Pelastushenkilöt joutuivat työskentelemään radalla, vaikka sähkö olivat päällä. Sähköä pidettiin tarkoituksellisesti päällä, koska vuotavan vaunun viereen siirrettiin tyhjää säiliötä vuotavan vaunun tyhjentämiseksi. Vaikka sähkön päällä olosta oltiin tietoisia, palomiehiä nousi vaarallisen korkealle vuotavan vaunun päälle. Sähköratamääräysten mukaan "vetureiden, säiliövaunujen, katettujen vaunujen sekä yli 1,7 m korkeiden työkoneiden päälle nouseminen jännitteisten johtimien alla on kielletty." Tässä tapauksessa vaunun yli jouduttiin vetämään kuormaliina. Liinan vetäminen edellytti joko ihmisen kiipeämistä säiliövaunun yläpinnan yli tai liinan heittämistä. Molemmat toimenpiteet ovat hengenvaarallisia sähkön päällä ollessa.

Kuva 2. Piifluorivetyhappovaunun suistuminen ja happovuoto Jämsän ratapihalla 12.12.1996. Palomiehet tukkimassa happovuotoa.
Figure 2. A tank wagon derailing and leaking out acid in Jämsä, on 12 December 1996. The firemen blocking the leakage.

Pelastustehtävästä riippumatta sähkö on katkaistava radalta tehtävän työn ajaksi. Tilanteissa, jossa junien liikuttaminen edellyttää sähköön päällä oloa, työt on keskeytettävä.

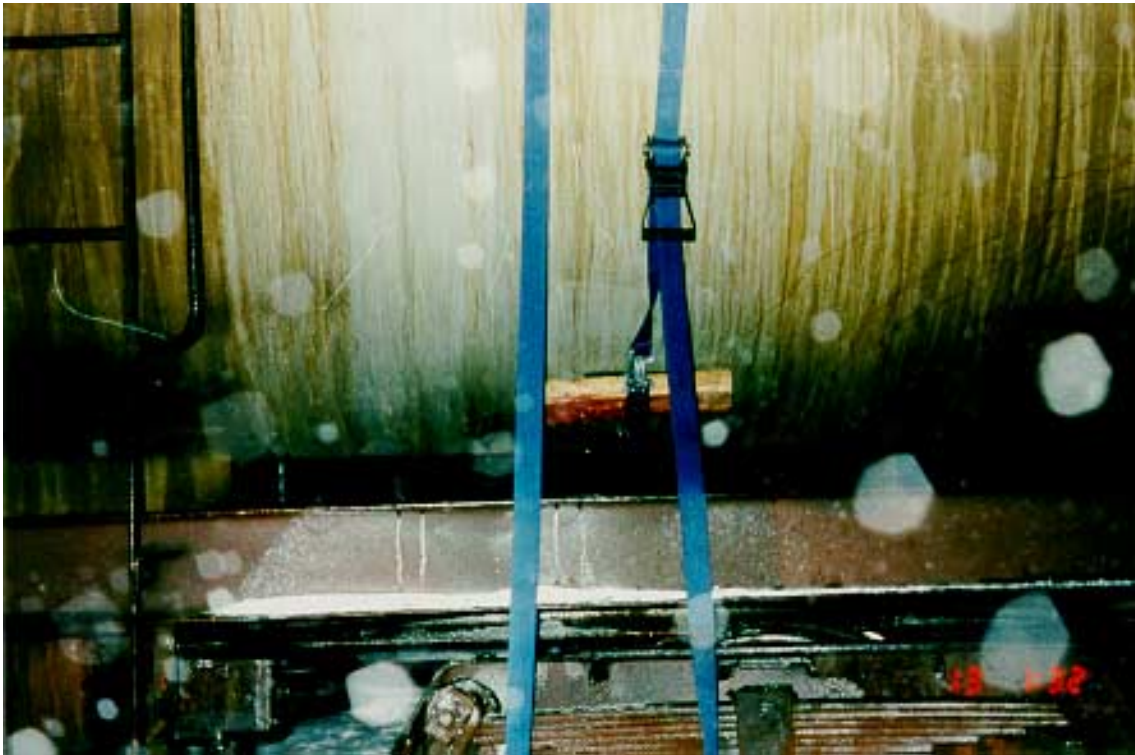
Vaunun sisäpuolisessa tarkastuksessa ilmeni, että kumituksessa on runsaasti vaurioita. Vuotokohdassa on vain pieni alue (n. 25 cm²), josta kumitus on kokonaan irronnut ja ulkopuolinen vaippa syöpynyt puhki. Sen sijaan muualla vaunussa on suuria alueita, joista kumikerros on lähes kokonaan irronnut. Irronneita alueita oli useassa eri paikassa, mutta suurimmat (500 cm²) löytyivät säiliön alimman hitsaussauman kohdalta, josta kumin irtoaminen näytti jatkuvan pitkän hitsaussauman. Tarkastusjärjestelmän perusteella kumin irtoaminen on tapahtunut alle kahden vuoden aikana. Tarkastustoiminnasta ei käy ilmi minkälaisia kumituksen irtoamisia on voitu sallia (pieniä kuplia kumissa).

Kuva 3. Piifluorivetyhappovaunun suistuminen ja happovuoto Jämsän ratapihalla 12.12.1996. Palomiehet käyttivät vuodon tukkimiseen solukumilevyä, joka kiristettiin paikalleen kuormansidontaliinan ja langun avulla.

Figure 3. A tank wagon derailing and leaking out acid in Jämsä, on 12 December 1996. The firemen used rubber plate to block the leakage. They tightened the rubber plate standing still by using a load binding belt and a log.

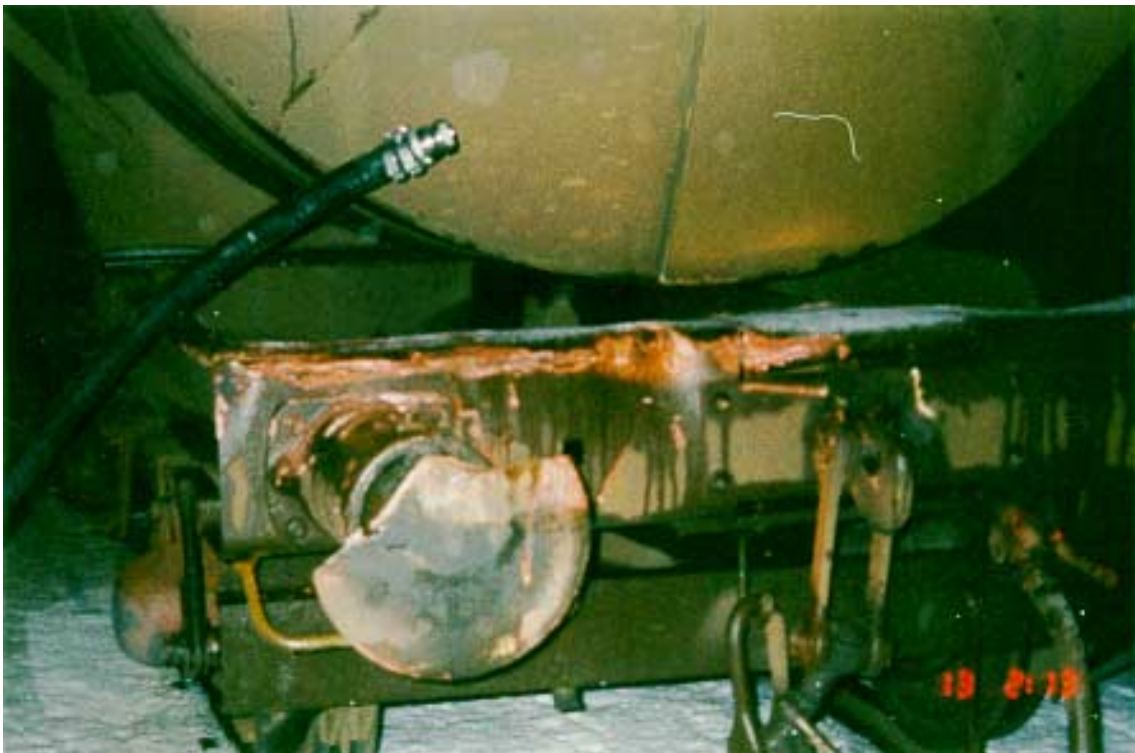
Vaunun, jonka puskin murtui ja joka käynnisti koko onnettomuuteen johtaneen tapahtumaketjun, puskimen osat löytyivät vaihteen 6 luota. Tämä on kohta, jossa on myös havaittu ensimmäiset suistumisjäljet.

Onnettomuus aiheutui siitä, että kiinni jäänyttä junaa vetämään mennyt juna pysähtyi hinausvaiheen lopussa nopeammin kuin hinattava juna. Junien jarruja ei oltu kytketty yhteen. Hitaammin pysähtynyt juna painoi vaunujen puskimien joustovarot loppuun, jolloin yhden vaunun puskin rikkoutui. Takaa tullut vaunu nousi edellisen vaunun rikkoutuneen puskimien päälle ja suistui vaihteessa kiskoilta. Suistuneen täyden piifluorivetyhappovaunun säiliö alkoi vuotaa, vaikka säiliö ei osunut mihinkään.

Kuva 4. Piifluorivetyhappovaunun suistuminen ja happovuoto Jämsän ratapihalla 12.12.1996. Suistuneen vaunun etupuolella kulkeneen vaunun rikkoutunut puskin.

Figure 4. A tank wagon derailing and leaking out acid in Jämsä, on 12 December 1996. The broken buffer of the carriage in front of the wagon derailed.

Junien jäädessä kiinni radalle hinaamiseen/työntämiseen on ensisijaisesti käytettävä vain vetureita, ei kokonaisia junia.
