Tutkintaselostus

C 3/1996 R

Vaaratilanne junaliikenteessä Kontiomäen asemalla 29.4.1996

HAZARDOUS SITUATION IN RAILWAY TRAFFIC AT KONTIOMÄKI STATION, ON 29 APRIL 1996

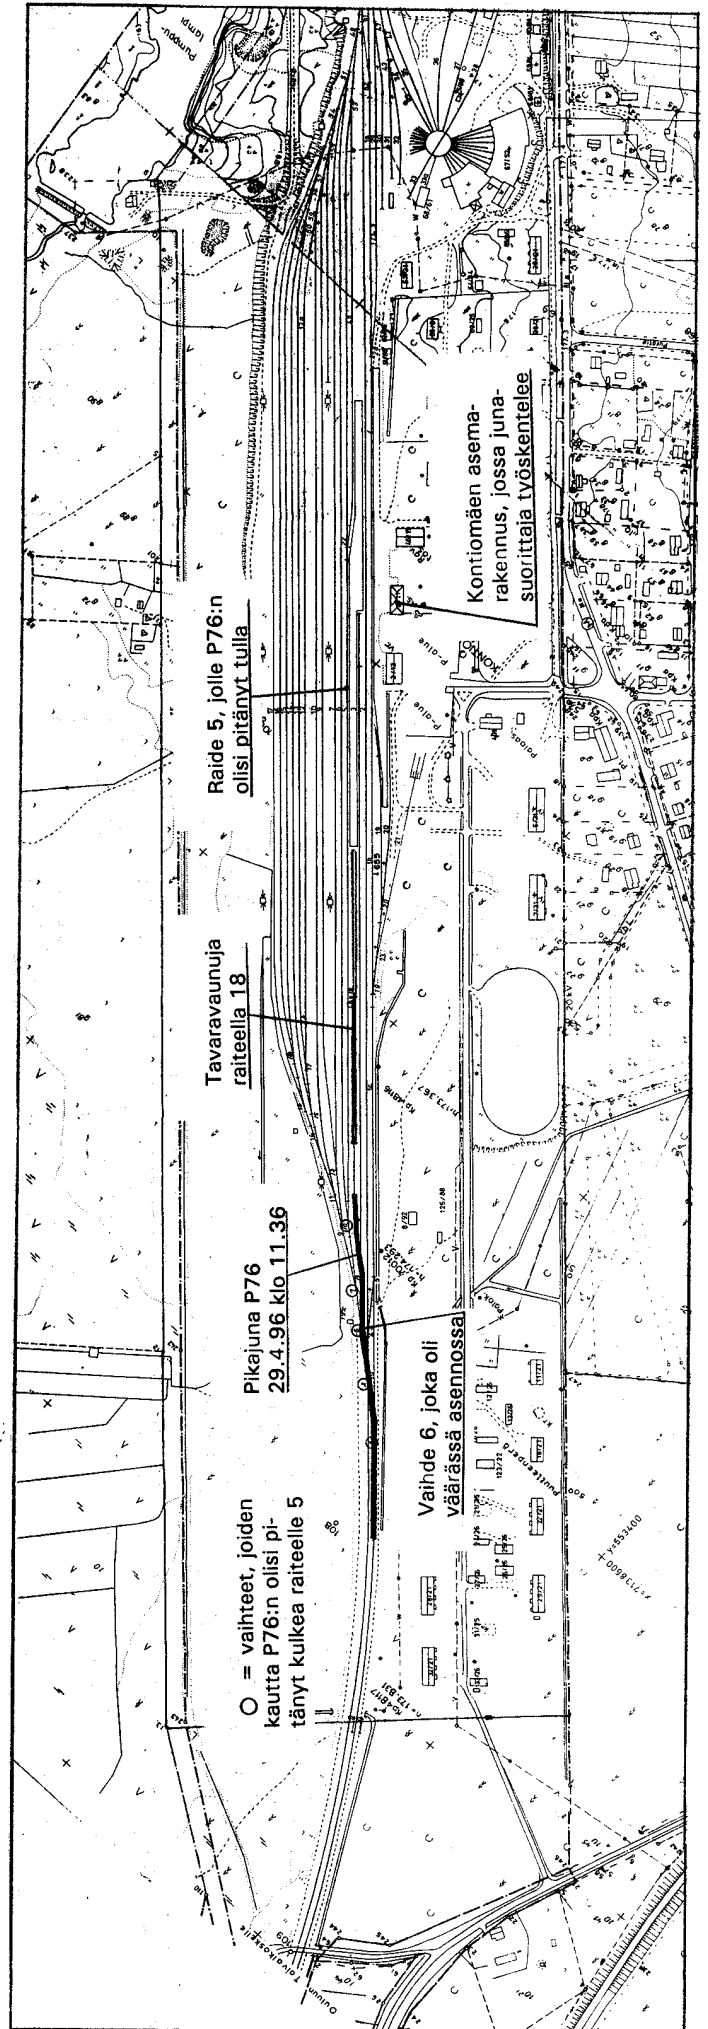
Maanantaina 29.4.1996 ohjautui Oulusta Helsinkiin matkalla ollut pikajuna P 76 Kontiomäen asemalla väärälle raiteelle ja oli vaarassa törmätä raiteella olleisiin tavaravaunuihin (kuva 1). Veturinkuljettaja huomasi junan ohjautuvan väärälle raiteelle ja sai pysäytettyä sen hätäjarrutuksella ennen mahdollista vahinkoa.

**Kuva 1. Kontiomäen ratapihal-
la 29.4.1996 sattuneen
vaaratilanteen sijainti.**

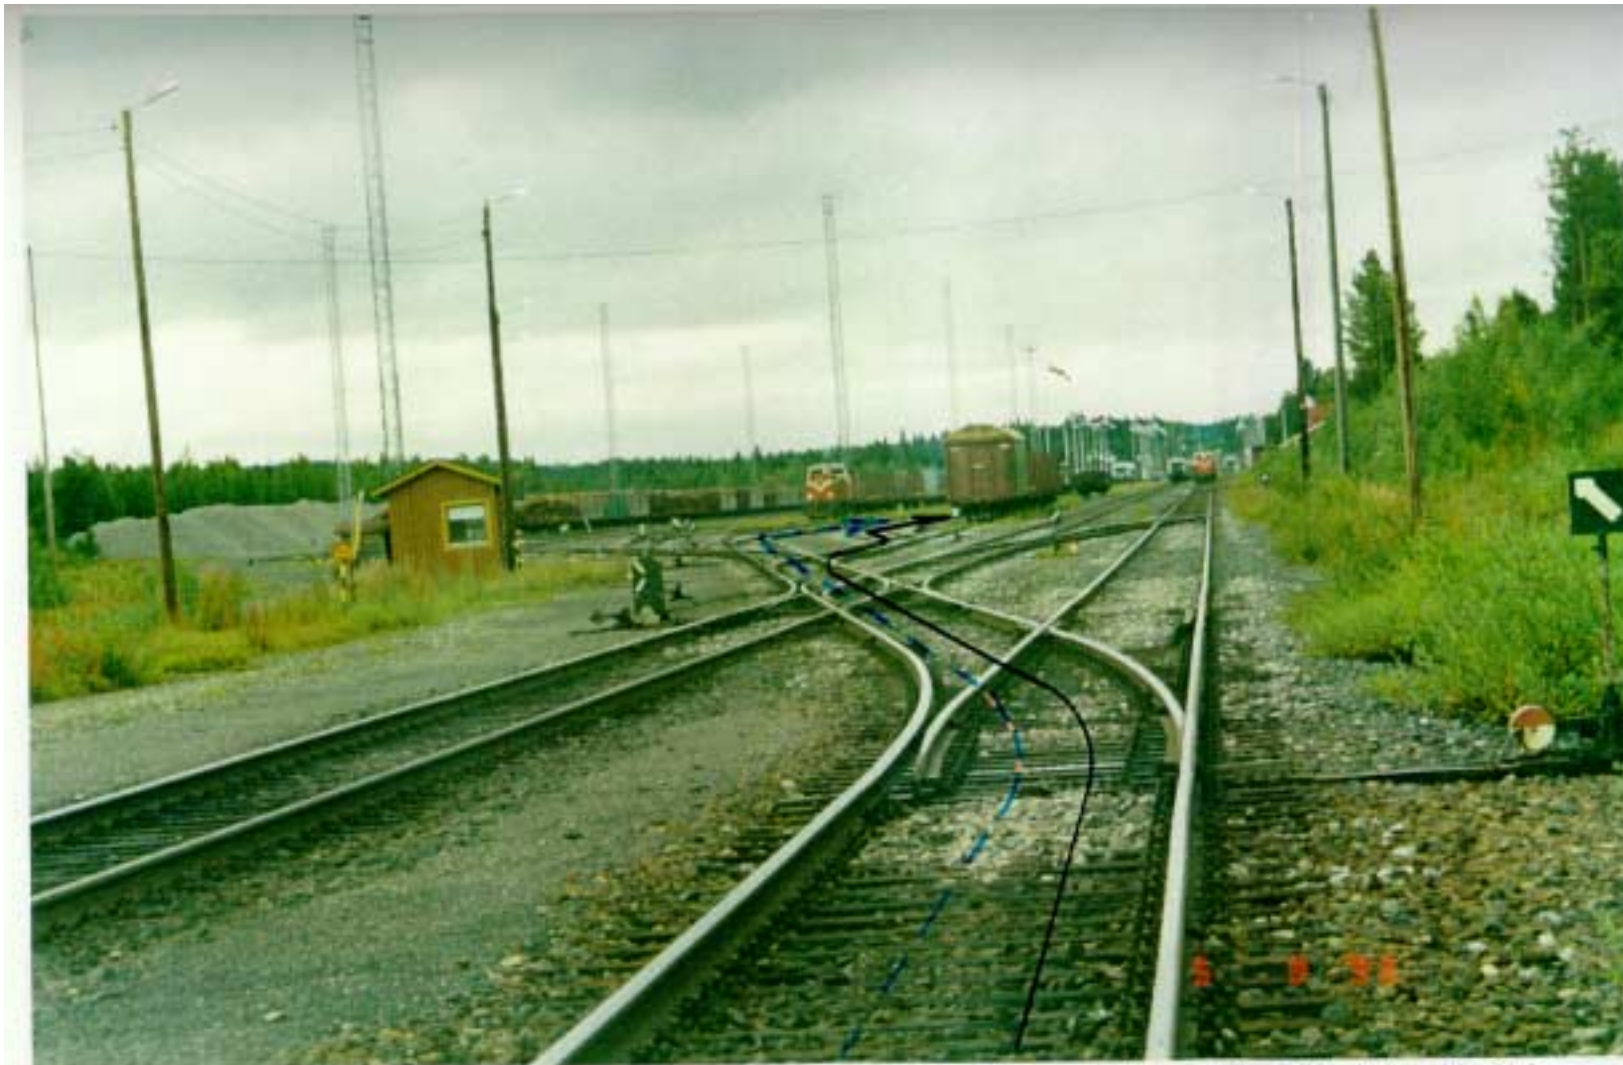
Pikajuna P 76 oli aikataulussa ja saapui Kontiomäen pohjoispään vaihteisiin noin 30 km/h nopeudella. Veturimiehistö tiesi junan tuloraiteeksi raiteen 5. Veturin keulan kääntäytyä vaihteessa 6, he havaitsivat junan menevän väärälle raiteelle ja veturinkuljettaja teki hätäjarrituksen. He ilmoittivat radiolla ratapihakanavalla junasuorittajalle, että juna

Kuva 2. Näkymä Kontiomäen ratapihalle pikajunan P 76 tulosuunnasta. Ehyt musta viiva osoittaa P 76:n kulkureitin. Sininen katkoviiva osoittaa reitin, jota P 76:n olisi pitänyt kulkea.
