Tutkintaselostus

C 3/2000 R

Tavaravaunujen suistuminen kiskoilta Siilinjärvellä 20.5.2000

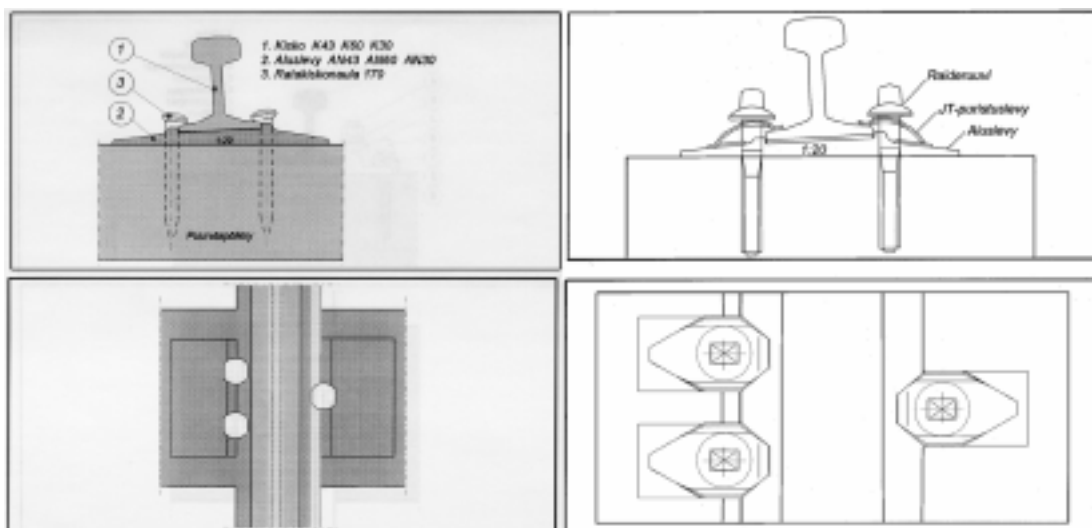
Onnettomuus tapahtui Siilinjärven ratapihalla, jonka raiteiden rataluokka raidetta I luokun ottamatta oli B₂. Raiteella II, jolla onnettomuus tapahtui, oli naulakiinnitteinen K43 kiskotus ja radan tukikerros oli sepeliä. Osa nauloista oli vaihdettu kiinnityksen parantamiseksi JT-kiinnitykseksi (katso kuva 1).

Kuva 1. Ratanaulakiinnitys ja JT-kiinnitys.

Figure 1. The rail nail fastening and the rail screw fastening with the JT press plate.

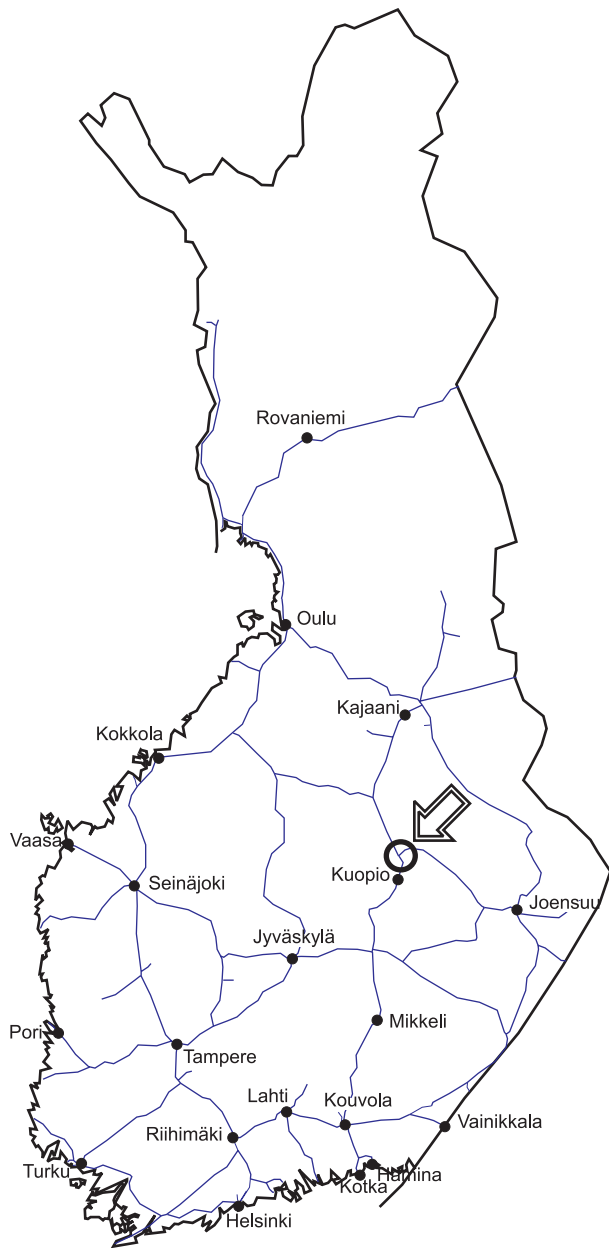
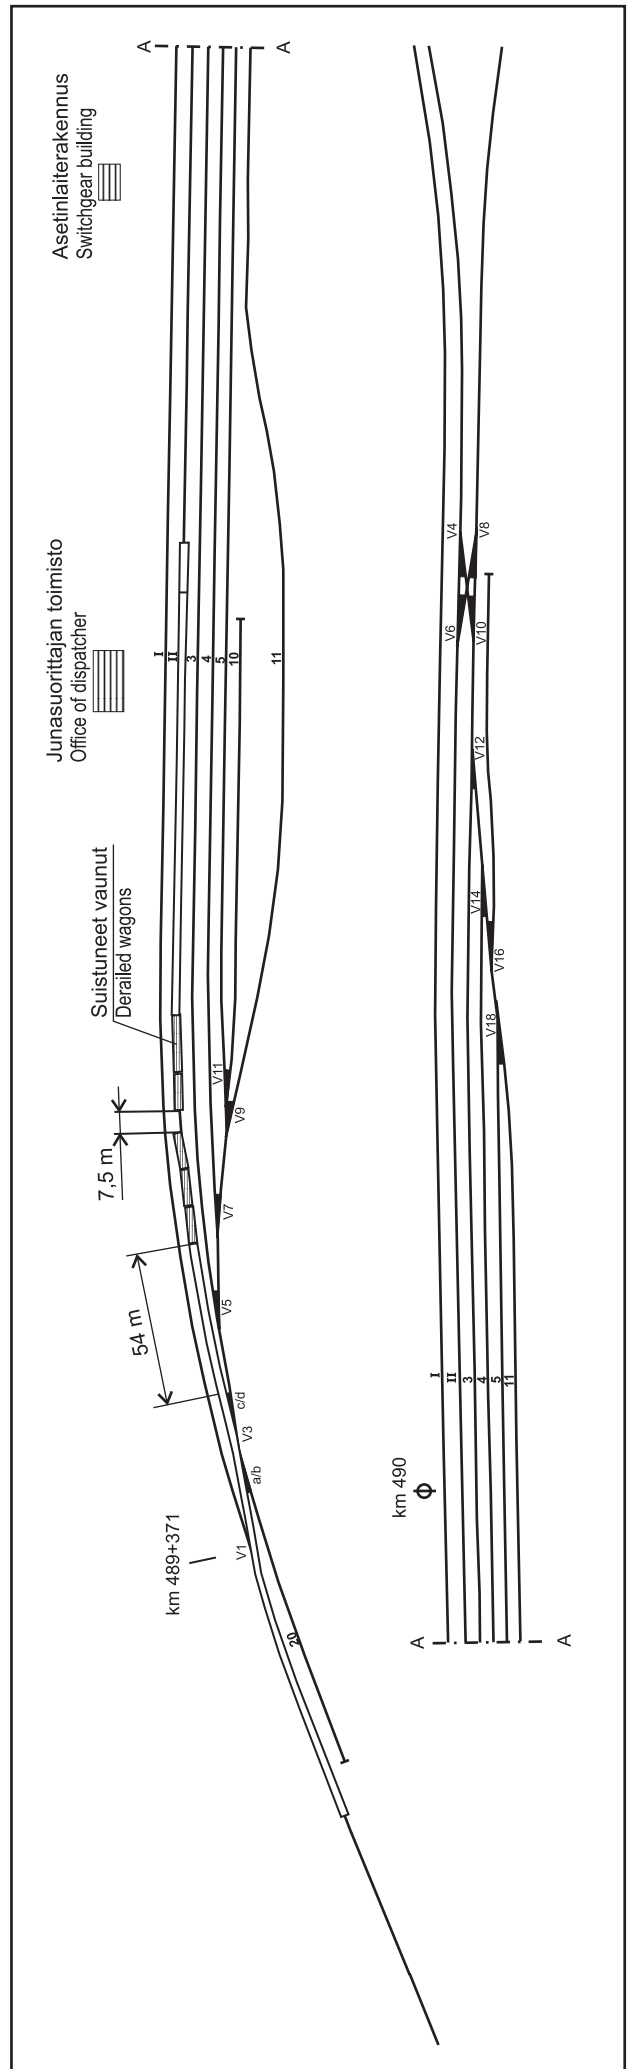
Kuva 1. Tavaravaunujen suistuminen kis-koilta Siilinjärvellä 20.5.2000. Onnettomuuspaikka.

Figure 1. Freight wagons derailing at Siilinjärvi, on 20 May, 2000. The place of the accident.

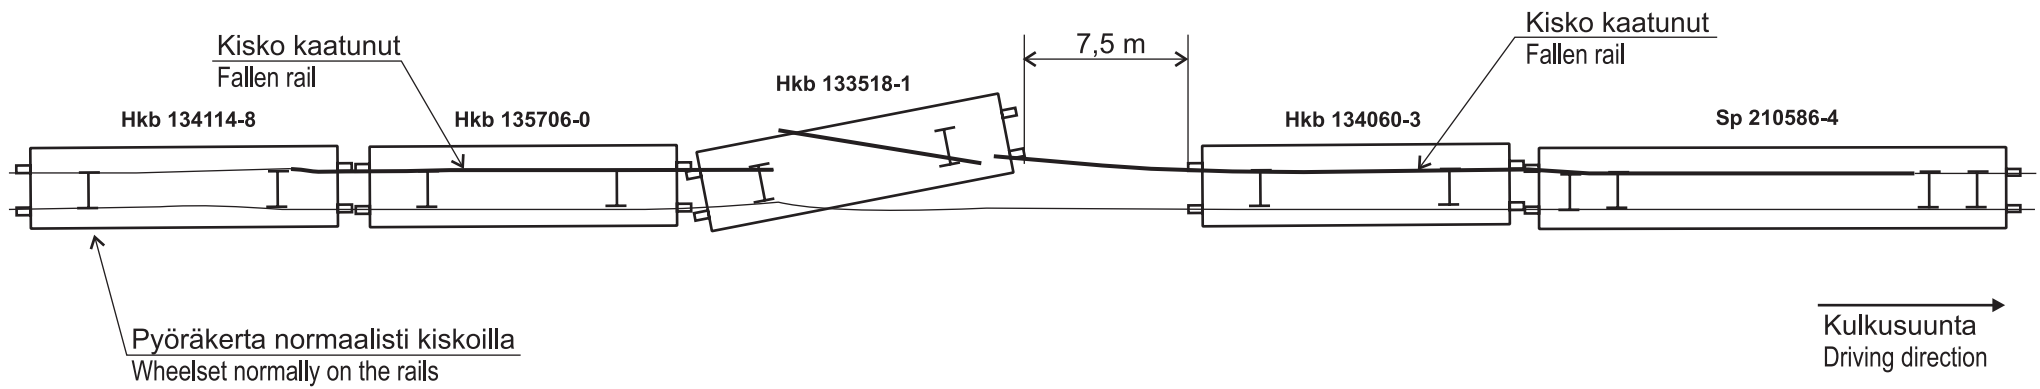
Tavarajunasta oli suistunut viisi vaunua, jotka olivat junan 11.-15. vaunut. Suistuminen tapahtui vaihteen V3 jälkeisessä kaarteessa vasemmalle eli kaarteeseen ulkopuolelle. Vaunut olivat suistuneet alkaen 66 metriä vaihteen V3 c/d-pään kielen kärjestä. Vasen kisko oli kaatunut ja koko raide siirtynyt ulkokaarteeseen päin. Ensimmäisenä suistunut puu-tavarakuormassa ollut Sp-raakapuvaunu (11. vaunu) oli kulkenut kiskoilta suistuneena noin 60 metriä. Pahiten kiskoilta oli suistunut 13. vaunu. Sen oikea etukulma oli 2 metriä

Kuva 2. Tavarajunan suistuminen kiskoilta Siilinjärvellä 20.5.2000. Suistuneet vaunut.

Figure 2. Freight wagons derailed at Siilinjärvi on 20 May, 2000. The derailed wagons.

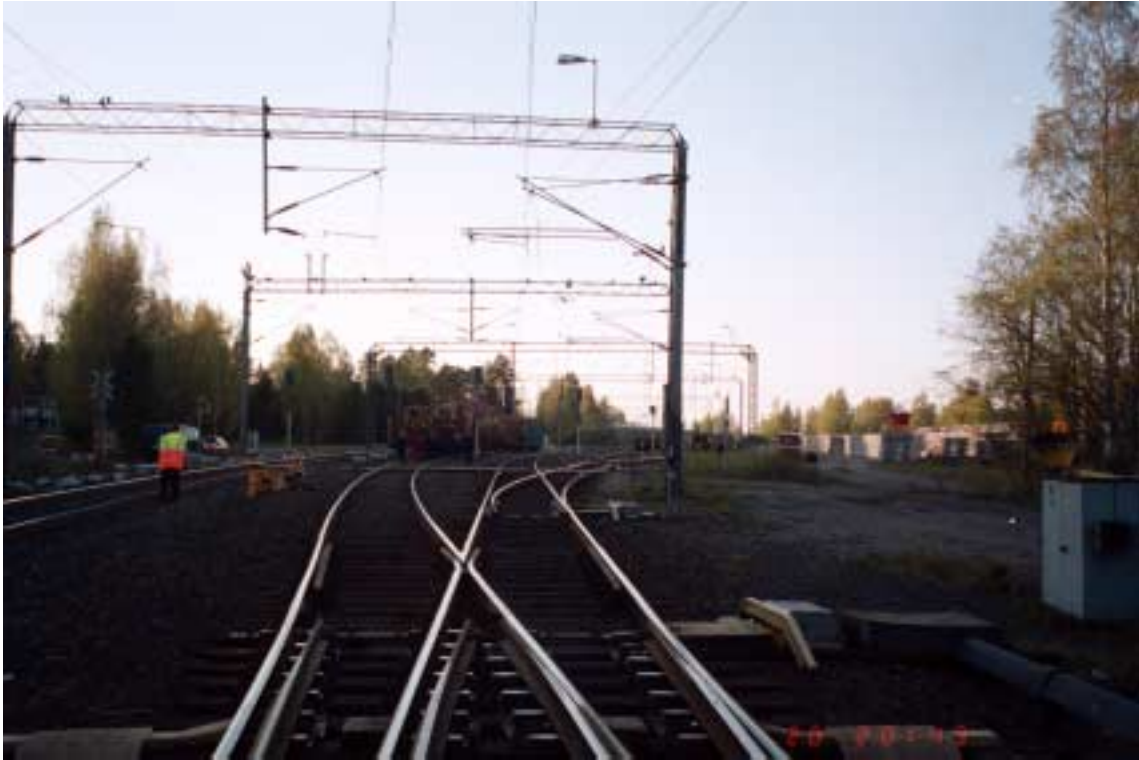
Raiteella II oli sen huonokuntoisuuden vuoksi tarkoitus uusia seuraavalla viikolla päällysrakenne, eli vaihtaa sekä kiskot, pölkyt että sepeliä. Työn nopeuttamiseksi oli raiteella II aloitettu valmistelevat työt. Valmistelemissa töissä oli kiskon kiinnitysnauloja poistettu siten, että joka kolmanteen ratapölkkyyn oli jätetty yksi naula (tai JT-ruuvi ja –puristelevy) kiskon ulkopuolelle ja kaksi naulaa kiskon sisäpuolelle. Muista ratapölkkyistä kiinnitysnaulat oli poistettu kiskon ulkopuolelta ja osasta myös sisäpuolelta. Lisäksi sidekiskon kiinnitysruuveista joka toinen oli irrotettu. Sidekiskot oli kiinnitetty vain yhdellä ruuvilla kahden sijasta kumpaankin kiinnitettävään kiskoon.

Kuva 3. Tavaravaunujen suistuminen kiskoilta Siilinjärvellä 20.5.2000. Suistuneet vaunut junan tulosuunnasta, vaihteen 3 päältä, kuvattuna. Kiskonkiinnitysten harventaminen oli aloitettu vasemmalla puolella raidetta olevan taaemman koneen kohdalta.

Figure 3. Freight wagons derailing at Siilinjärvi on 20 May, 2000. The derailed wagons seen from the V3 turnout. Spacing of the rail fastenings had been done forward of the yellow machine you can see in the left side of the track.

Päällysrakenteen vaihtoa ym. suurempaa ratatyötä ennen tehtäville valmisteleville töille tulisi laatia tarkat työohjeet ja turvallisuuskriteerit. [C3/2000R/S150]

Ohjeissa tulisi muun muassa määritellä kuinka monta kiskonkiinnitystä minkäkin tasoisella raiteella saa poistaa ennen kuin siitä aiheutuu rajoituksia liikennöinnissä.

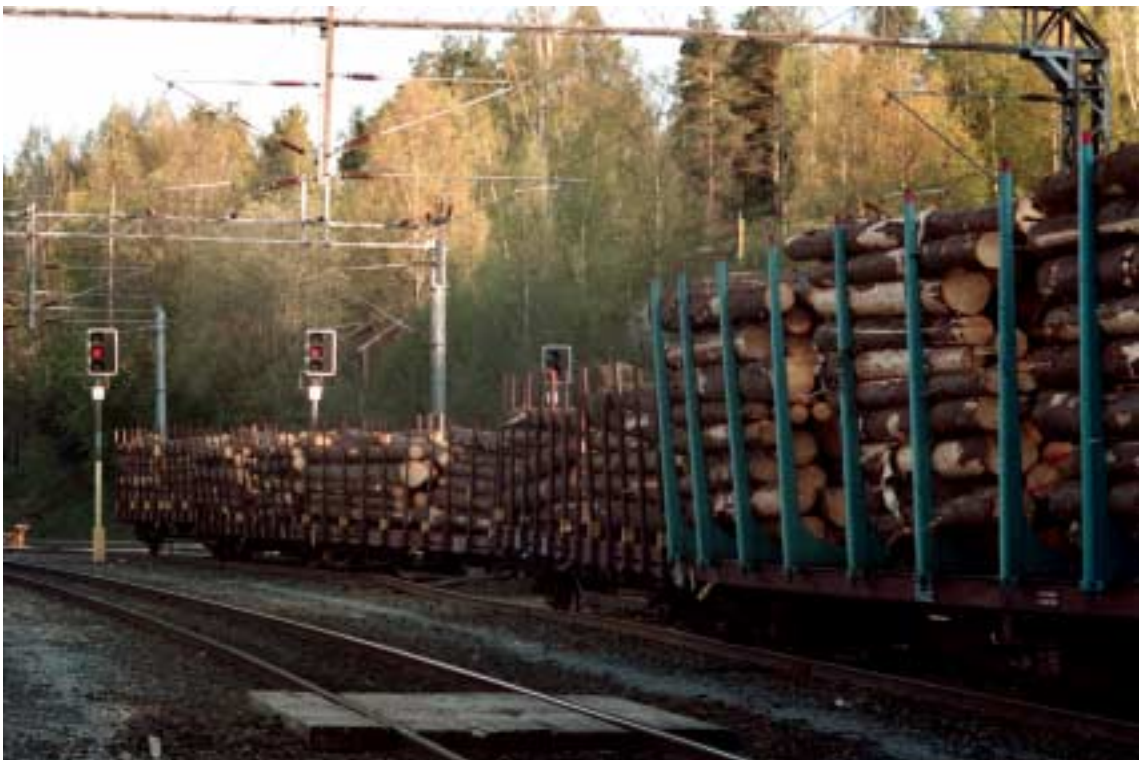
Kuva 4. Tavaravaunujen suistuminen kiskoilta Siilinjärvellä 20.5.2000. Suistuneet vaunut junan oikealta sivulta, edestä päin, kuvattuna.

Figure 4. Freight wagons derailing at Siilinjärvi on 20 May, 2000. The derailed wagons seen from the right front end of the train.

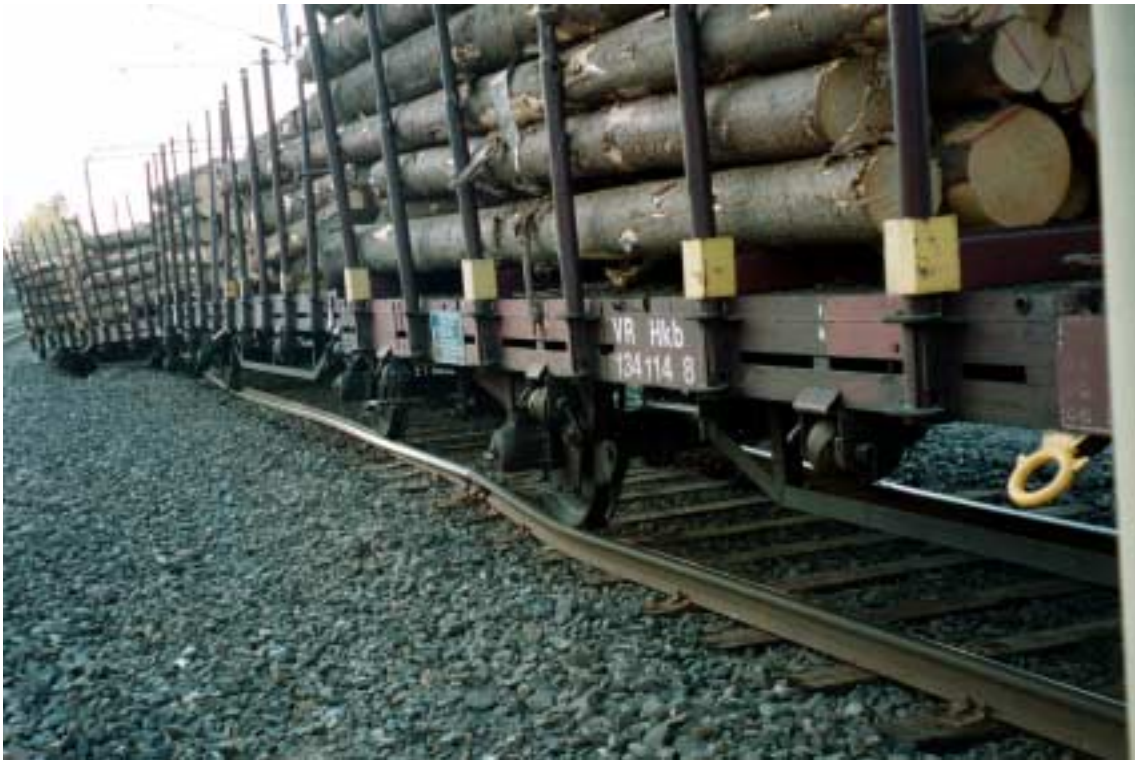
Kuva 5. Tavaravaunujen suistuminen kiskoilta Siilinjärvellä 20.5.2000. Suistuneita vaunuja vasemmalta sivulta, takaa päin, kuvattuna. Jyrkkä mutka kiskossa pyörän etupuolella. Suistumiset alkaneet siitä lähtien.

Figure 5. Freight wagons derailing at Siilinjärvi on 20 May, 2000. Derailed wagons seen from the left rear end. A sharp turn in the rail is front of the wheel. The derailings have been started from it.

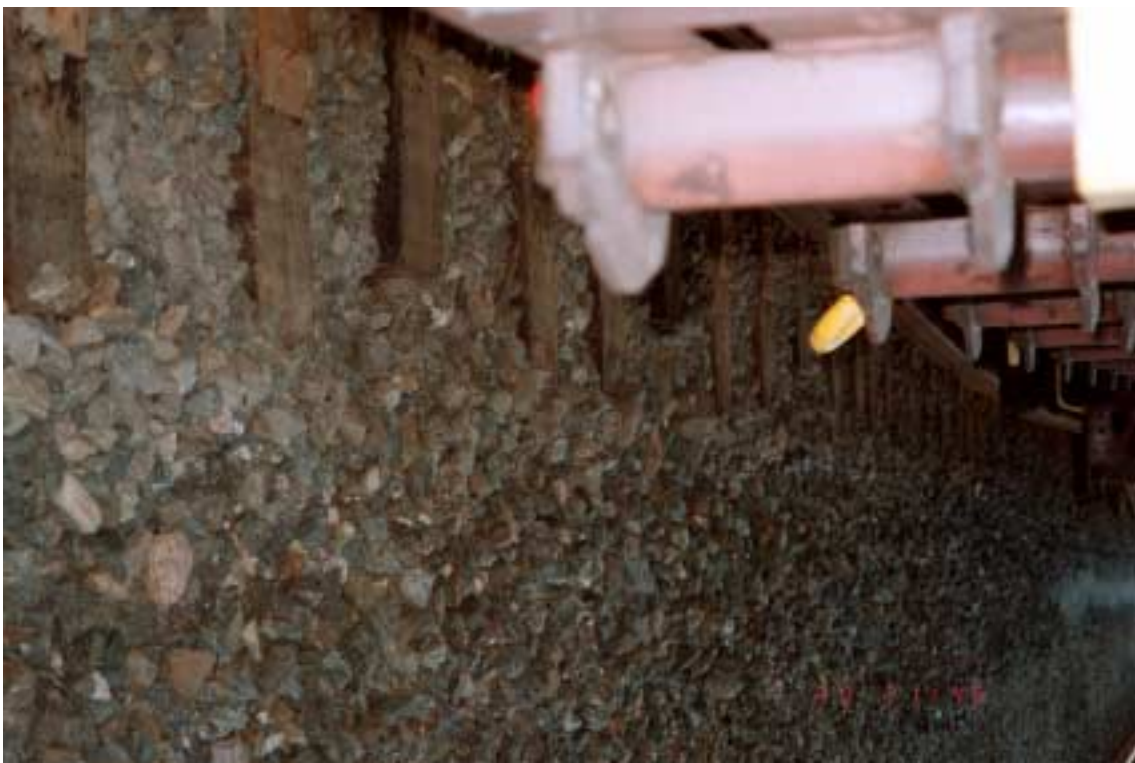
penemisen kanssa sai, kuormassa olevan junan ajaessa kaarteeseen, kiskot (pölkkyineen) siirtymään ulkokaarteeseen päin ja kaatumaan, jolloin vaunut suistuivat.

Kiskojen kiinnitystä oli harvennettu siten, että kisko oli kiinnitetty vain joka kolmanteen pölkkyyn kaikilla kolmella ratanaulalla tai JT-kiinnityksellä. Myös näiden kiinni olevien kiinnitysten kiinnitykset olivat huonohkot johtuen iäkkäistä puuratapölkkyistä.

Kuva 6. Tavaravaunujen suistuminen kiskoilta Siilinjärvellä 20.5.2000. Joka kolmas rata-pölkky, eli pölkkyt jossa kisko oli kiinni, on siirtynyt ulkokaarteeseen päin.

Figure 6. Freight wagons derailing at Siilinjärvi on 20 May, 2000. Every third sleeper, the sleepers to which the rail was fastened, has moved towards the outer curve.

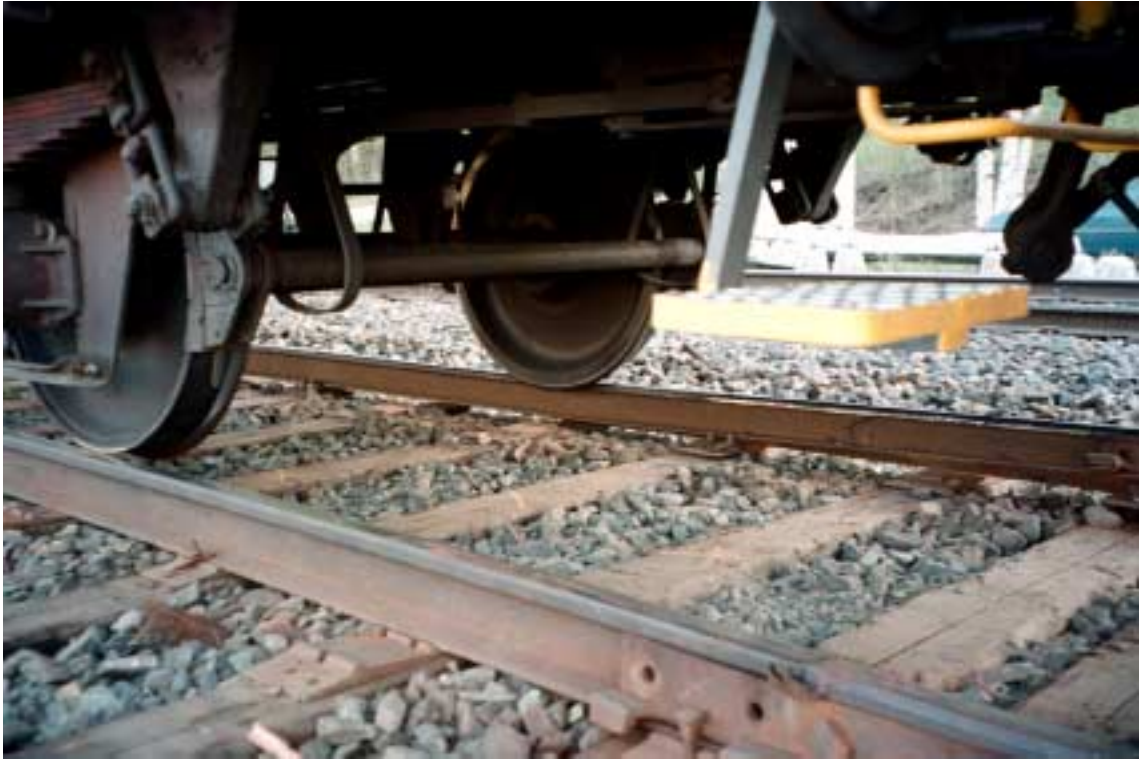
Kuva 7. Tavaravaunujen suistuminen kiskoilta Siilinjärvellä 20.5.2000. Kuvassa 5 näkyvä mutka toiselta puolelta kuvattuna. Pyörän tekemiä jälkiä kiskon hamaran sisäreunassa. Oikea pyörä juuri ja juuri kiskon päällä.

Figure 7. Freight wagons derailing at Siilinjärvi on 20 May, 2000. The sharp turn in the figure 5 seen from the other side. You can also see prints made by a wheel in the inner edge of the rail head. The right wheel reaches just on the rail.
