Tutkintaselostus

C 4/1996 R

Tavaravaunun kaatuminen alas siltapenkereeltä Hyvinkäällä 14.5.1996

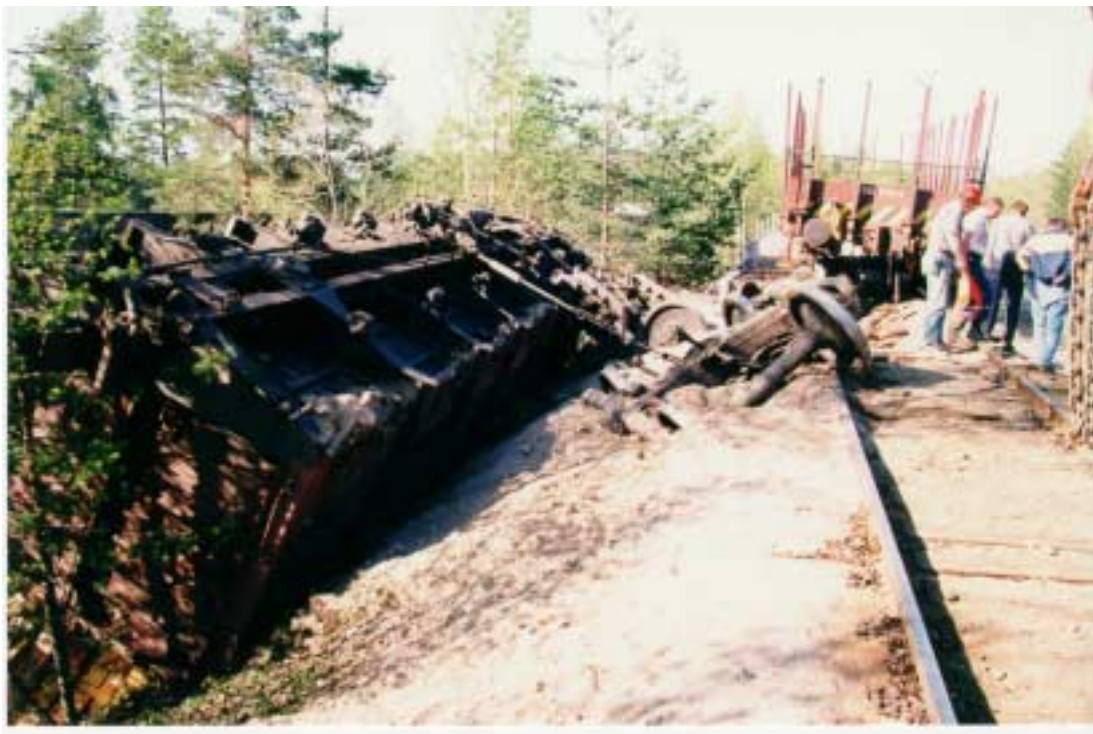
Lasilastissa ollut tavarajunan toiseksi viimeinen vaunu suistui alas ratapenkereeltä maantiesillan ylitettyään. Vaunu suistui kiskoilta jo ennen siltaa ja kulki sillan kannella ollen vähällä pudota vilkkaasti liikennöidylle kadulle. Suistuneen vaunun takana tullut tyhjä suojavaunu suistui myös kiskoilta, mutta pysyi ratapenkereellä.

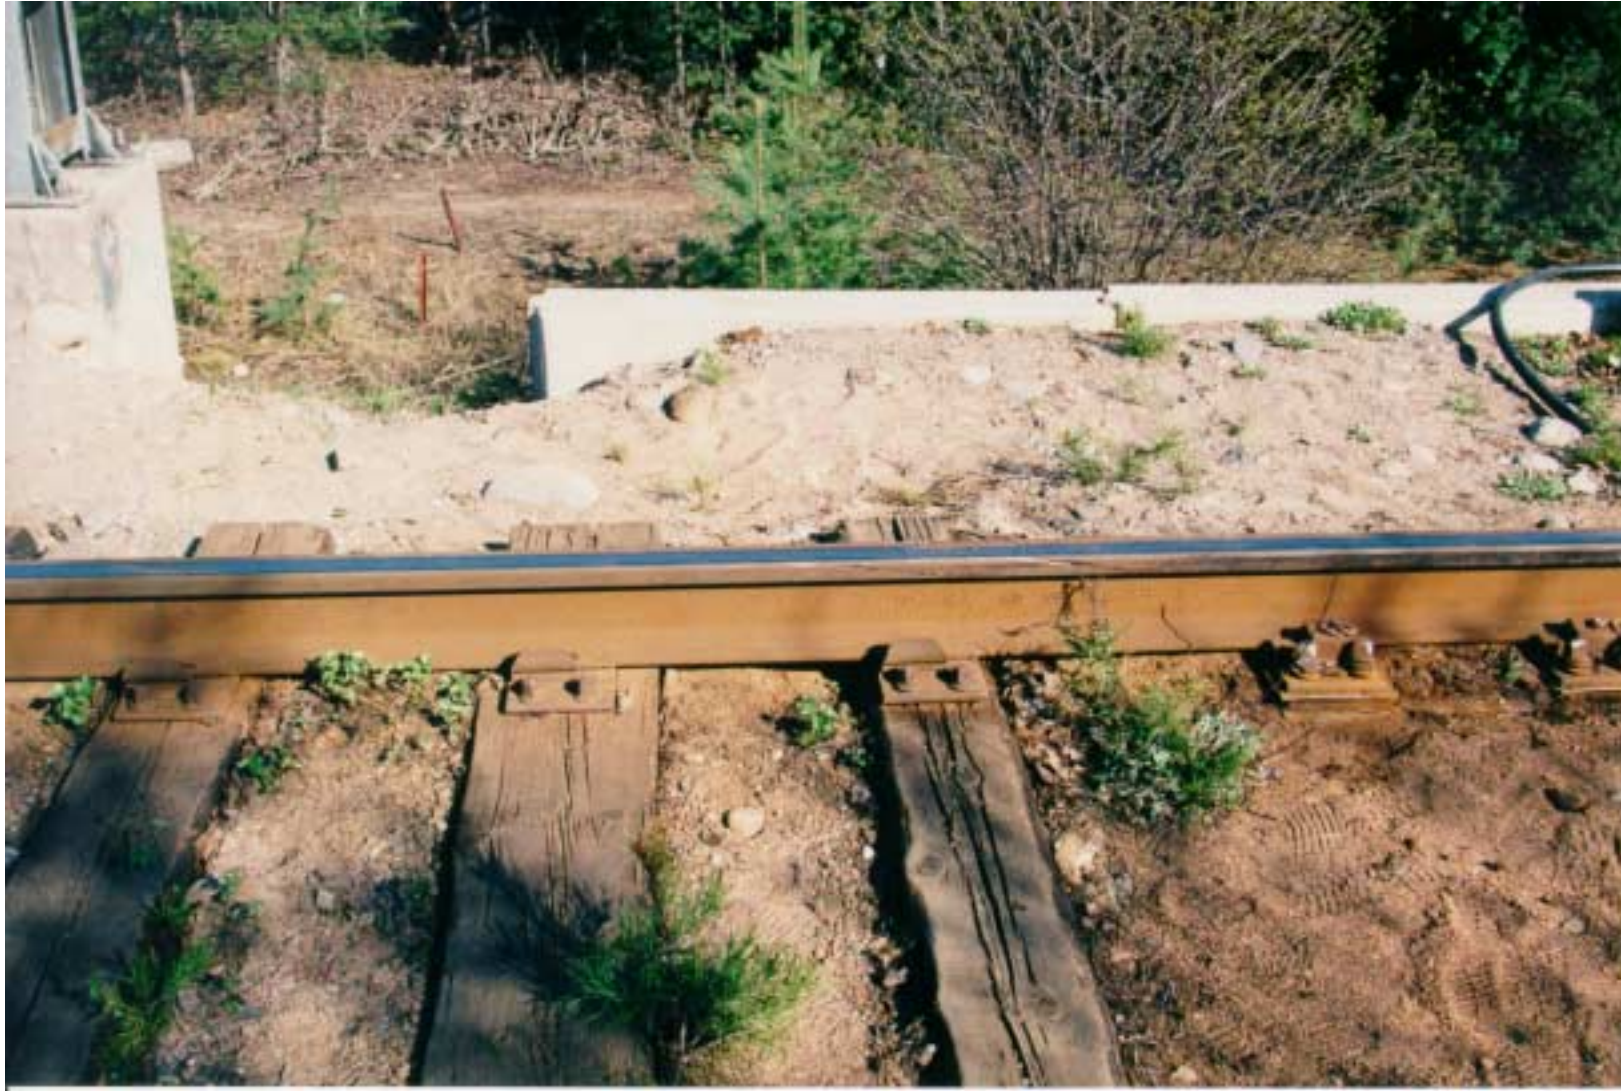
Rata kaartaa Kerkkolankadun ylittävälle sillalle kaarteeseen jatkuessa edelleen sillalla. Viimeisen puuratapölkyn jälkeen sillalle tultaessa kiskojen kiinnitys on noin puolentoista metrin matkalta poikkeuksellinen. Kiskot ovat kiinni sillan betonirakenteissa eikä kiskojen välillä ole ratapölkkyjä. Tässä kohdassa on joustavan ja joustamattoman rakenteen raja. Suistuminen on alkanut juuri viimeisen puuratapölkyn kohdalla.

Kuva 1. Suistumisen alkamiskohta. Seitsemäntenä (toiseksi viimeisenä) olleen lasikuormatun venäläisen tavaravaunun takateli putosi kiskoilta juuri viimeisen puuratapölkyn kohdalla ennen sillan kantta. Koska veturinkuljettaja ei huomannut suistumista, suistunut vaunu kulki vielä yli koko sillan ja suitui sen jälkeen alas ratapenkereeltä. Kuvassa on nähtävissä myös kiskon erilainen kiinnitys puuratapölkkyyn ja sillan betoniseen maatukeen.

Jäykän ja joustavan kiskojen kiinnityksen rajapinnassa ei tule sallia nykyisen suuruisia raidelevyden muutoksia. Siltakannessa kiskojen kiinnityksen tulisi olla joustavampi kuin Kerkkolankadun rautatiesillalla (rakennettu 1963) tai on huolehdittava siitä, että joustavuserot rajapinnoissa ovat pienempiä kuin tässä tapauksessa.

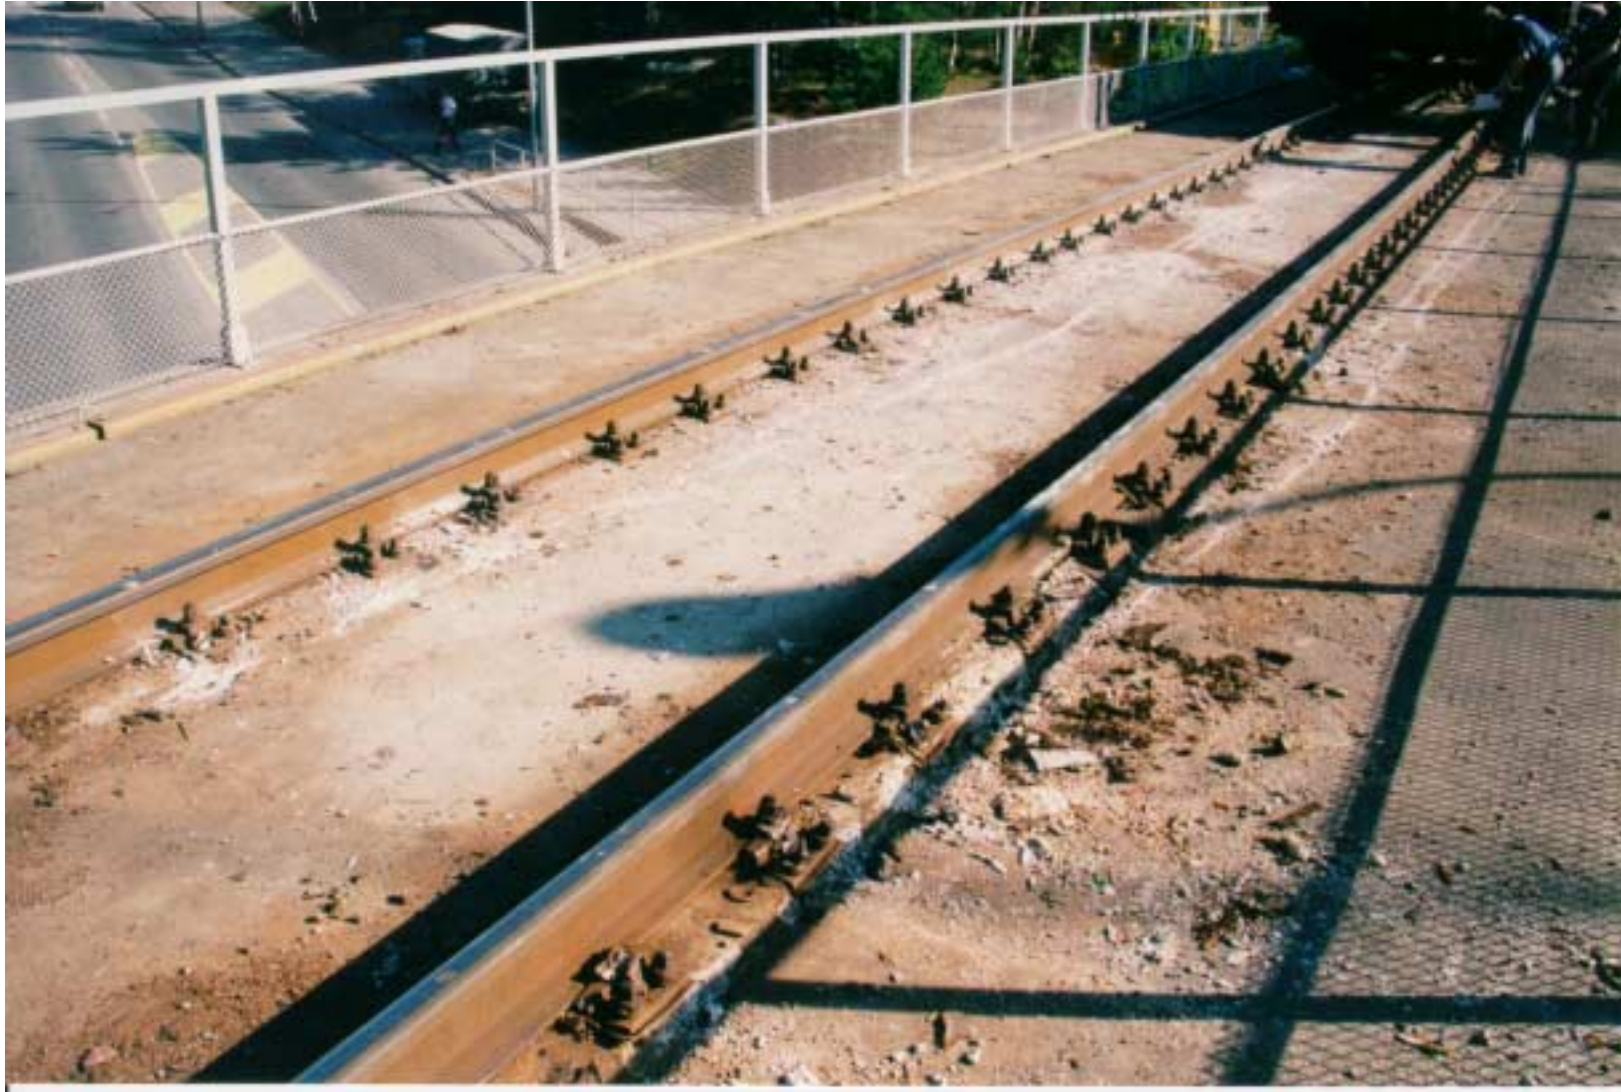
Suistuneen vaunun perässä tuli tyhjä välivaunu, jonka etummaisien pyöräkerran kaatuva vaunu veti myös pois kiskoilta. Välivaunu jäi kuitenkin pystyyn radalle. Kaatuneen tavaravaunun automaattikytkin teki raapaisujäljen välivaunun puskimeen. Tämän perusteella voidaan päätellä, että välivaunu oli kiinni kaatuneessa vaunussa aivan kaatumishetkeen asti. Suojavaunu esti lasikuormavaunua putoamasta alas sillalta.

Kuva 2. Suistuneen vaunun etuteli putosi kiskoilta heti takatelin suistuttua. Suistuneen vaunun takana ollut ja kiskoilla pysynyt välivaunu esti lasivaunun suistumisen alla näkyvälle Kerkkolankadulle.

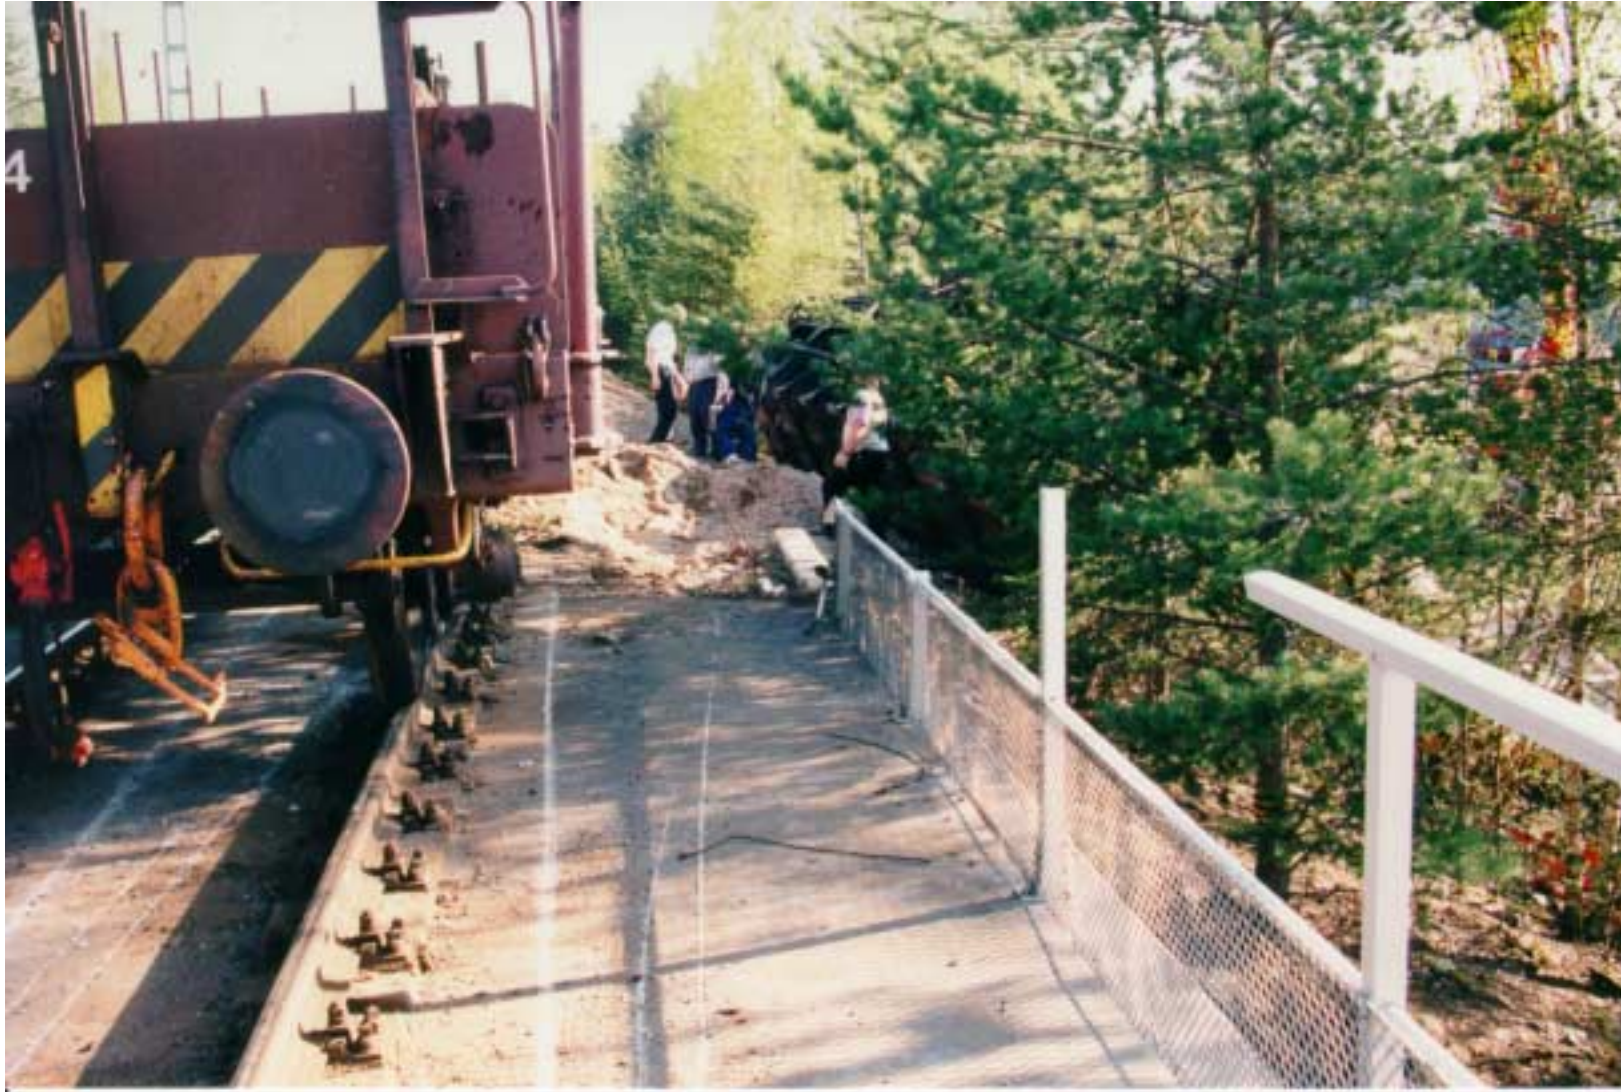
Kuva 3. Sillan betonikannen päättyessä etuteli upposi pehmeään ratapenkereeseen ja vaunu alkoi kaatua. Kuvan vahvemmat jäljet ovat tulleet etutelistä ja heikommat takatelistä. Kaatuva vaunu vei myös osan sillan kaiteesta.

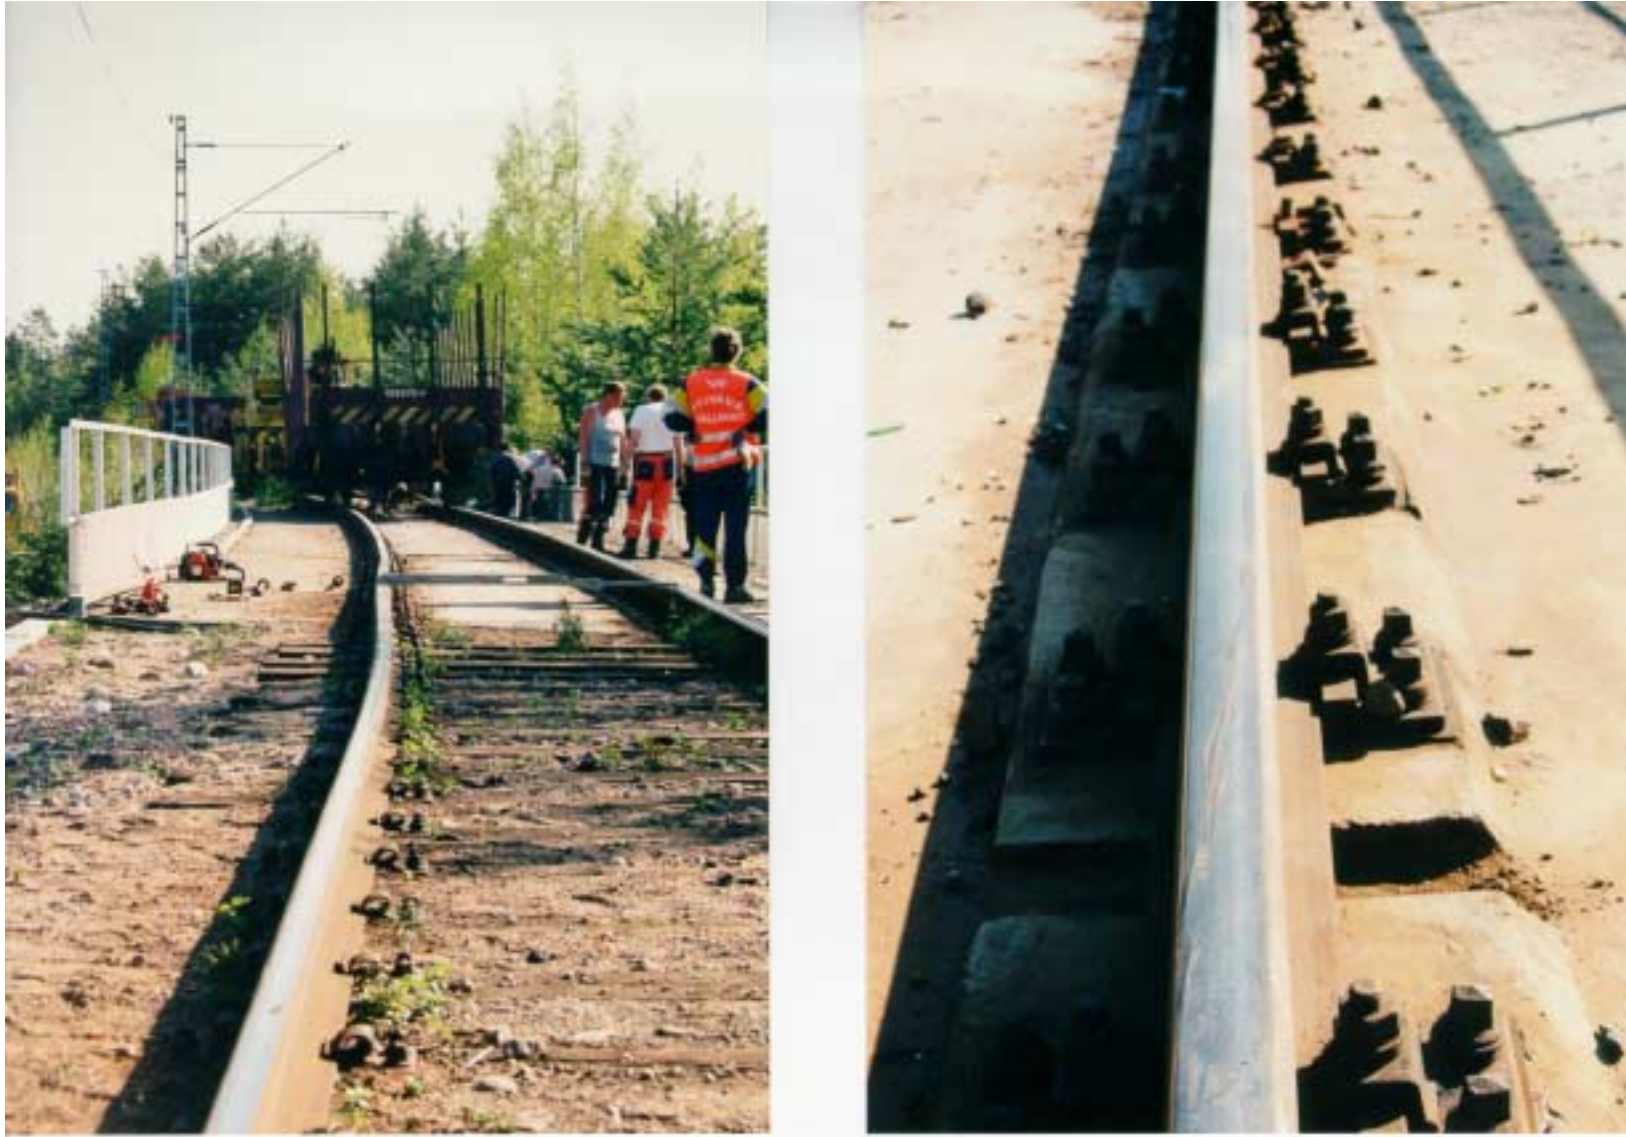
Sillan kannen ja ratapenkereen rajakohdassa kiskot leviävät silminnähden. Leviäminen johtui siitä, että takatelin vasemmat sisäkaarteeseen puoleiset pyörät suistuivat ensin kiskojen väliin. Oikean puoleiset pyörät suistuivat vasta kiskojen jäykällä kiinnitysosalla betonikannen jo alettua, jolloin ensin pudonneet pyörät levittivät vasenta kiskoa kunnes oikeanpuoleisten pyörien laipat nousivat kiskon yli.

Kuva 4. Raideleveyden muutos sillan kannen alussa. Vaunun takatelin vasemman puoleiset pyörät suistuivat kiskoilta viimeisen puuratapölkyn kohdalla. Telin oikeanpuoleiset pyörät suistuivat kiskoilta vasta betonikannen alettua (oik.). Ensin suistuneet pyörät ovat painaneet vasemman kiskon mutkalle.

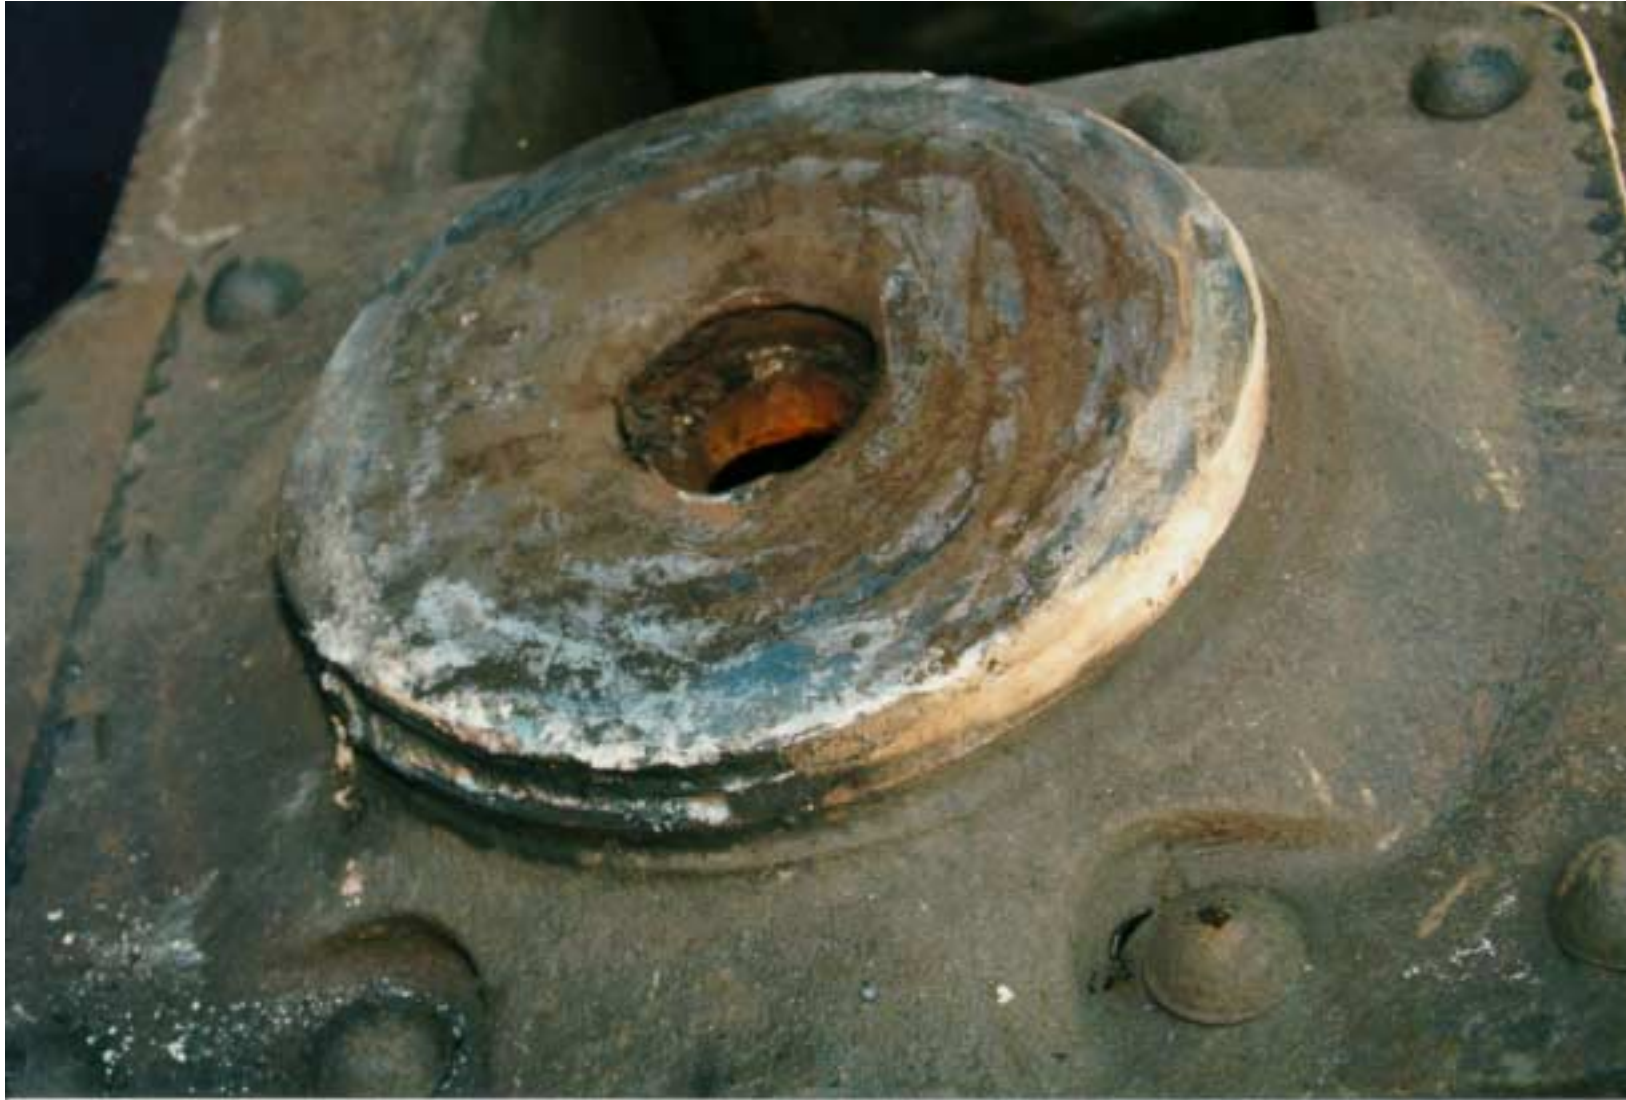
Venäläisissä vaunuissa telit ovat "uivia" siten, että telin ja vaunun rungon yhdistää telikeskiö ja sen läpi kulkeva tappi. Erityisesti kuormatussa vaunussa kääntöpydän rakenne aiheuttaa telin kääntymistä vastustavia voimia. Voitelematon, rosoinen (ei-sileä) kääntöpöytä ja tappi on ilmeisesti aiheuttanut useita venäläisten vaunujen suistumisia radan kaarteissa. Tässä tapauksessa kääntöpöytä oli huomattavan epätasainen ja täysin vailla voiteluainetta. Kääntöpöydässä oli myös kiiltäviä hankaumajälkiä.

Suistunut raskaasti lasikuormattu vaunu oli venäläinen, jossa telien liikkeet voivat olla jäykät. Tässä tapauksessa telikeskiöt olivat täysin rasvaamattomat ja rosoisen kuluneet. Tämä on varmuudella pyrkinyt estämään telien kääntymistä radan kaarteeseen. Eli vaunu on pyrkinyt suoraan. Myös siksi radan rakenteet joutuvat normaalia suuremman kuormituksen kohteeksi.

Kuva 5. Suistuneen vaunun telikeskiö. Keskiön karkeus ja voitelemattomuus on pyrkinyt estämään telin kääntymistä raskaasti lastatussa vaunussa.

Venäläisten vaunujen telikeskiöiden kunto ja riittävän herkkä kääntyminen on varmistettava.
