## Tutkintaselostus

C 4/1999 L

### Kiitotieporrastuksen alitus Helsinki-Vantaalla 27.3.1999

OH-KRE, ATR 72-201

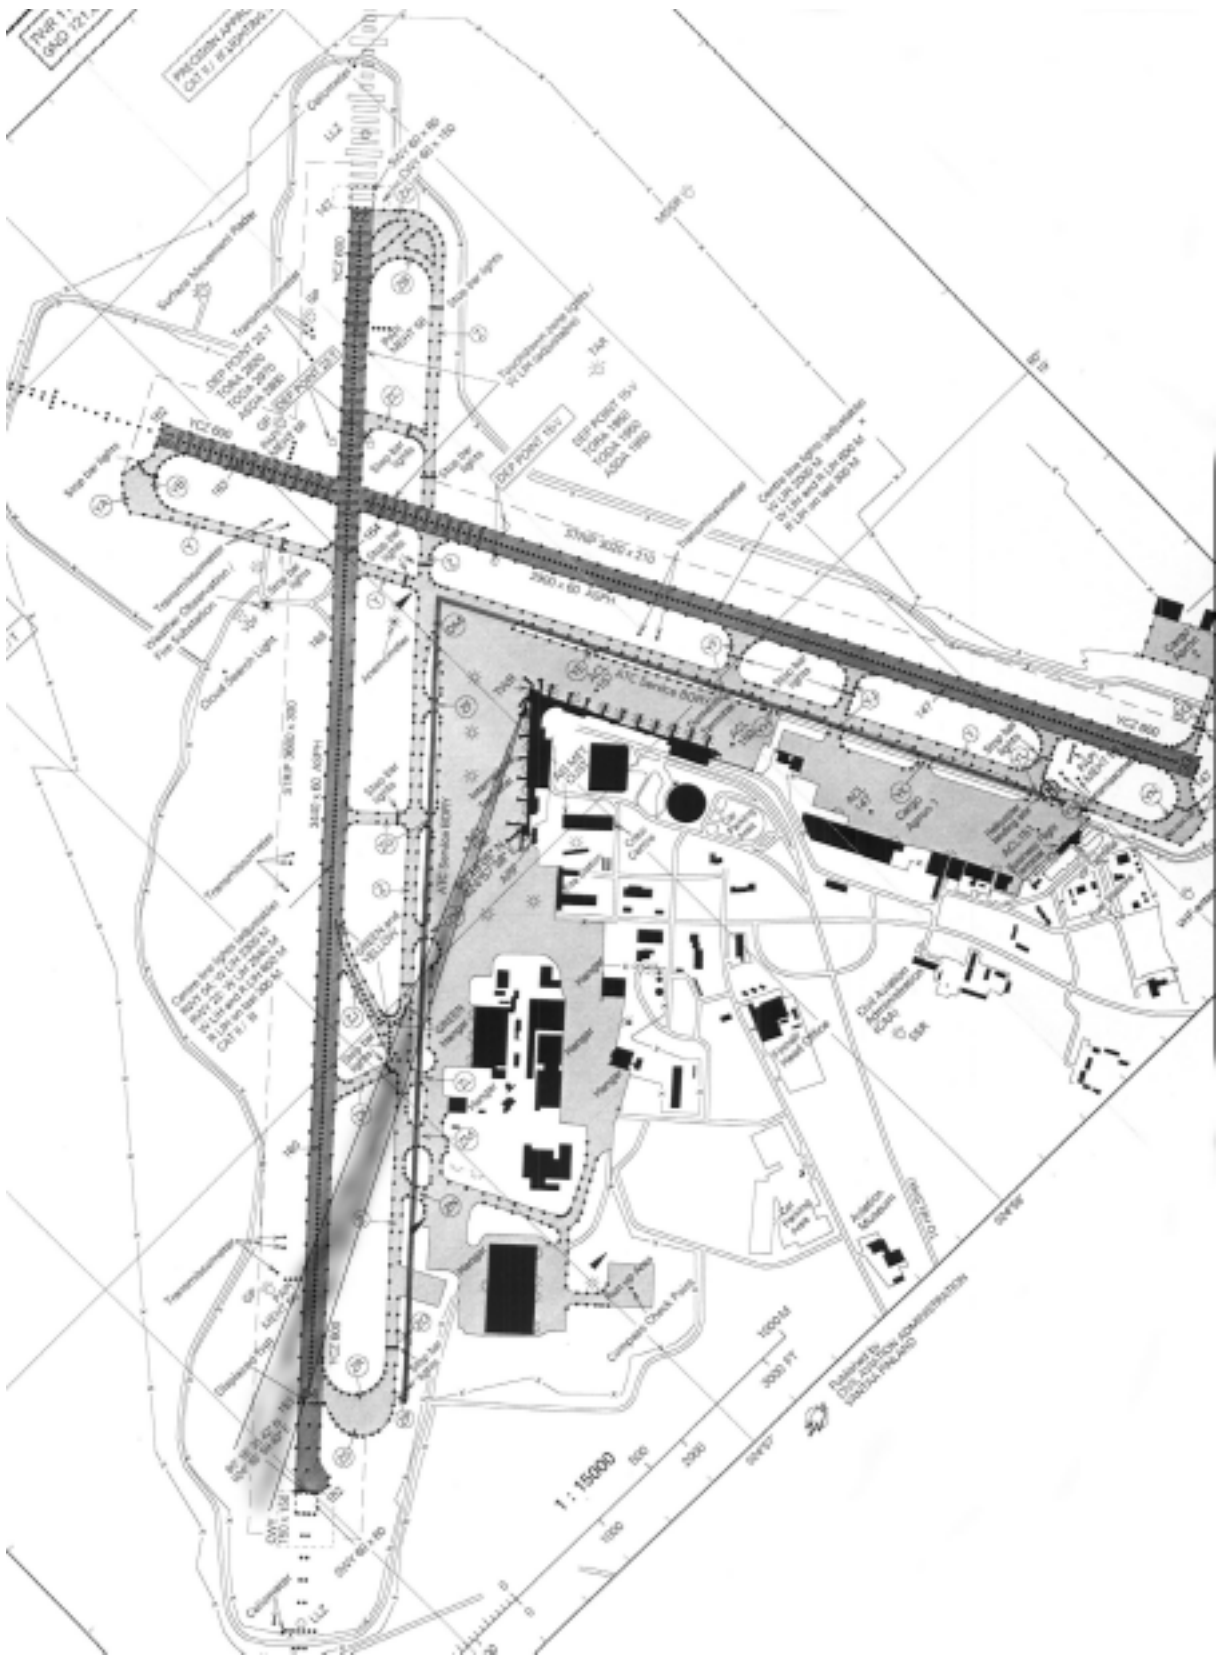
Tutkinnassa on normaaleiden haastattelujen ja nauhojen kuuntelujen lisäksi tarkistettu käytössä olleen työpisteen istumakorkeudelta / paikalta näkyvyys kiitotien 22 loppupäähän. Vaikuttavaksi näköesteeksi on todettu katon kannatuspilari, jonka aiheuttama katvealue on n. 3 astetta siten, että se peittää näkyvyyden kiitotien 04 lähtöpaikalta (keskilinja) kiitotien eteläreunaan noin 500 metrin matkalta.

Lennonjohtajan suhteellisen pieni kokemus Helsinki-Vantaan lähilennonjohdossa ja etenkin pitkä tauko, joka edelleen heikensi saavutettua rutiinia työskentelyssä. Viikkaan liikennetilanteen rauhoittumisen aiheuttama tarkkaavaisuustason lasku. Näkyvyyttä työpisteestä kiitotielle peittää katon kannatuspilari, jonka merkitys on n. 3 astetta ja tarkoittaa, että kiitotien 04 lähtöpaikalta näkökatve kiitotien eteläreunaan on n. 500 metriä. Katve aiheuttaa työpisteessä pientä liikkumistarvetta koko kiitotien visuaalisesti tarkistamiseksi. Kiitotien 22 loppupäässä, sen matalimmalla kohdalla oli näkyvyyttä heikentävää sameutta, joka ilmeisesti johtui kosteuden haihtumisesta.
