Tutkintaselostus

C 4/2000 R

Viiden puutavaravaunun suistuminen Saaren liikennepaikalla 29.6.2000

FIVE TIMBER CARGO WAGONS DERAILING AT SAARI, FINLAND, ON 29 JUNE, 2000

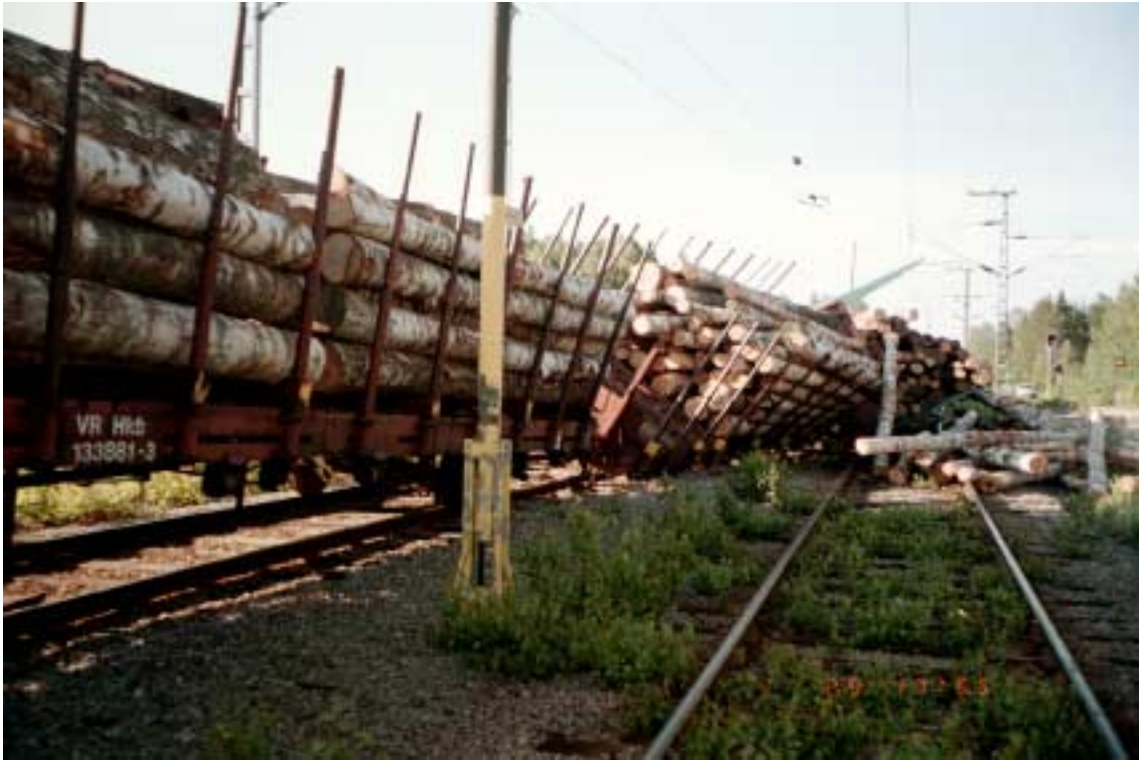
Kuva 2. Viiden puutavaravaunun suistuminen Saaren liikennepaikalla 29.6.2000. Kuva junan oikealta puolelta. Suistuneita vaunuja kaatui raiteen 2 päälle ja puutavaraa lensi raiteelle I saakka. Juna lähti liikkeelle opastimen R takaa (kuvassa näkyy opastinpylväs).

Figure 2. Five timber cargo wagons derailing at Saari, on 29 June, 2000. A photo taken from the right side of the train. The derailed wagons fell over on track 2 and some timber cargo flew even to track I. The train departed behind the signal R, the mast of which is in the middle of the photo.

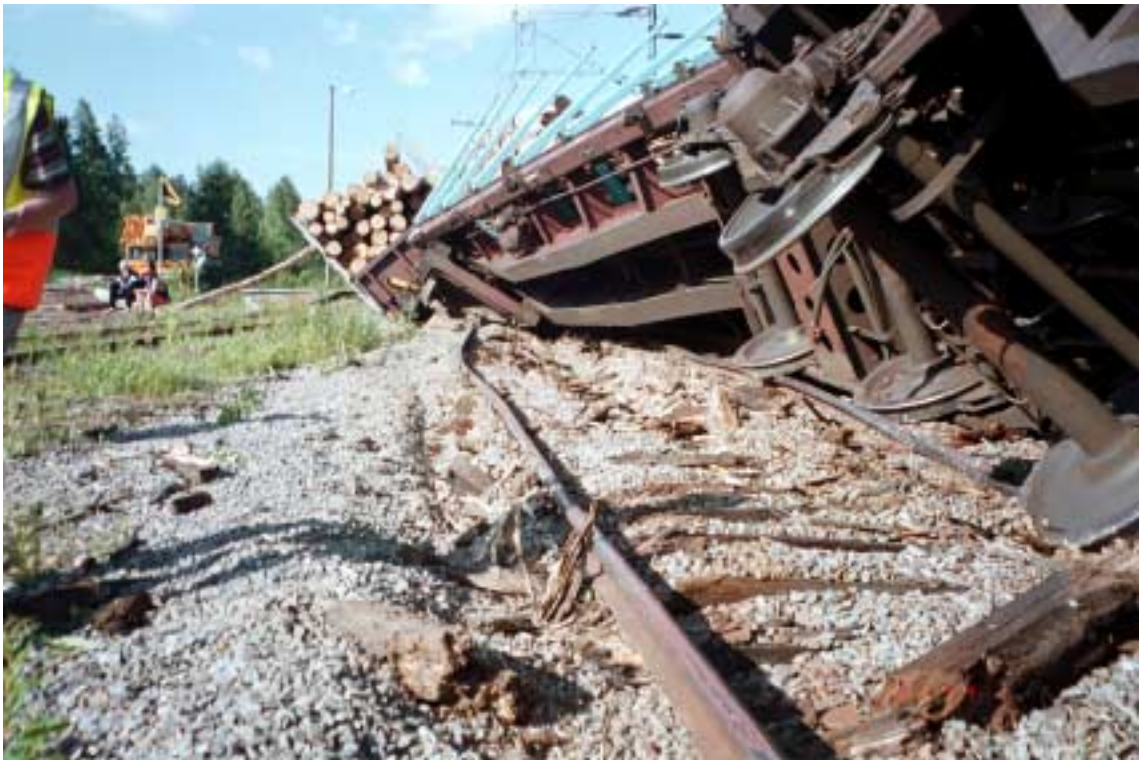
Kuva 3. Viiden puutavaravaunun suistuminen Saaren liikennepaikalla 29.6.2000. Kuva junan vasemmalta puolelta. Onnettomuudessa vaurioituivat raitapihan raiteet 2, 3 ja 4. Kuvassa suistuneiden vaunujen telien jättämiä jälkiä.

Figure 3. Five timber cargo wagons derailing at Saari, on 29 June, 2000. A photo taken from the left side of the train. Tracks 2, 3 and 4 were damaged in the accident. Marks left by the derailed bogies.

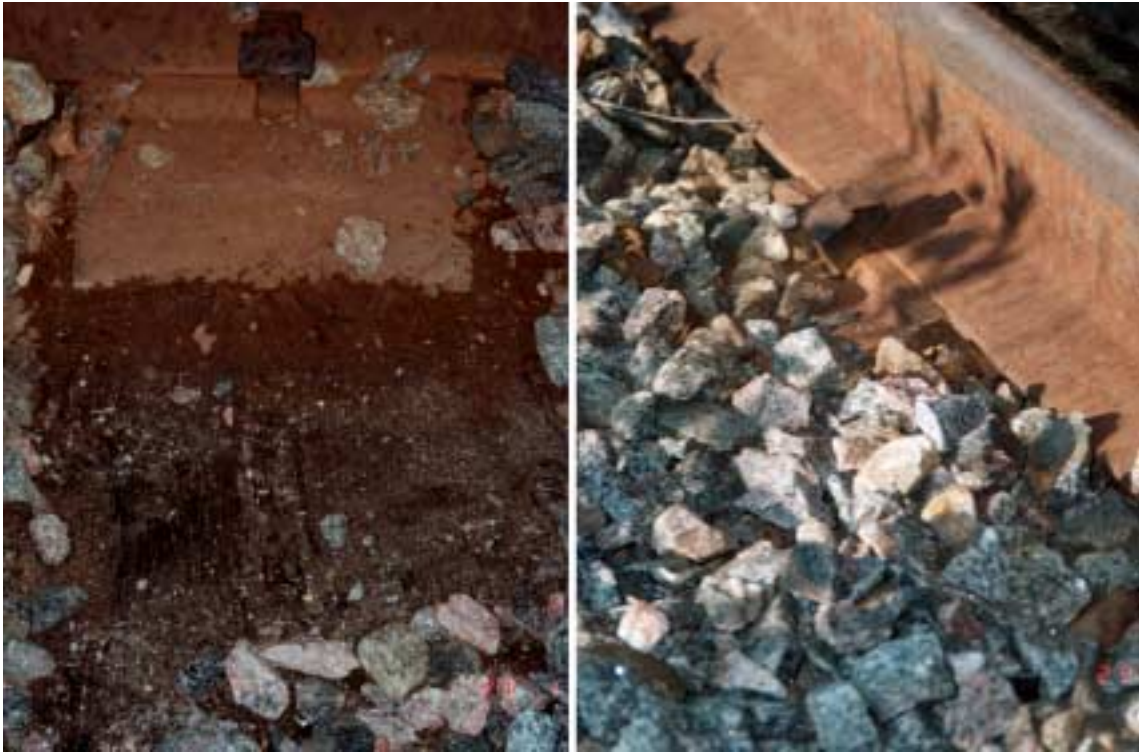
Merkkejä kiskon kallistumisesta ja siirtymisestä olivat useista kohdista ylösnousseet naulat sekä aluslevyn sivuttaissiirtymän jäljet pölkkyissä. Tosin täysin yksiselitteistä ei ole, mitkä jäljistä ovat syntyneet vasta onnettomuuden seurauksena.

Raiteen 3 kiskojen laajentumisvara oli täysin käytössä. Todennäköisesti lämpölaajentuminen aiheutti kiskoon suuren puristusjännityksen, joka huononsi merkittävästi kiskon sivuttaista taivutusvastusta.

Kuva 4. Viiden puutavaravaunun suistuminen Saaren liikennepaikalla 29.6.2000. Onnettomuus tapahtui raiteella 3, jolla oli naulakiinnitteiset K30-lyhytkiskot. Suistumiskohta oli kaarteessa, jonka ulomman kiskon aluslevyt olivat siirtyneet. Merkinä aluslevyjen ja kiskon siirtymisestä olivat myös ulospäin kallistuneet naulat.

Figure 4. Five timber cargo wagons derailing at Saari, on 29 June, 2000. Accident occurred on track 3, which had short K30 rails fastened with nails. The derailment occurred at a curve in which the base plates and the rails had moved. The nails which were tilted outwards are also a sign that the rail had moved.

*Kaikille rataluokan A sivuraiteille tulisi määrätä suurimmaksi sallituksi nopeudeksi 20 km/h, jos kyseisen rataluokan suurin sallittu akselipaino 16 tonnia ylittyy.
[C4/00R/S149]*

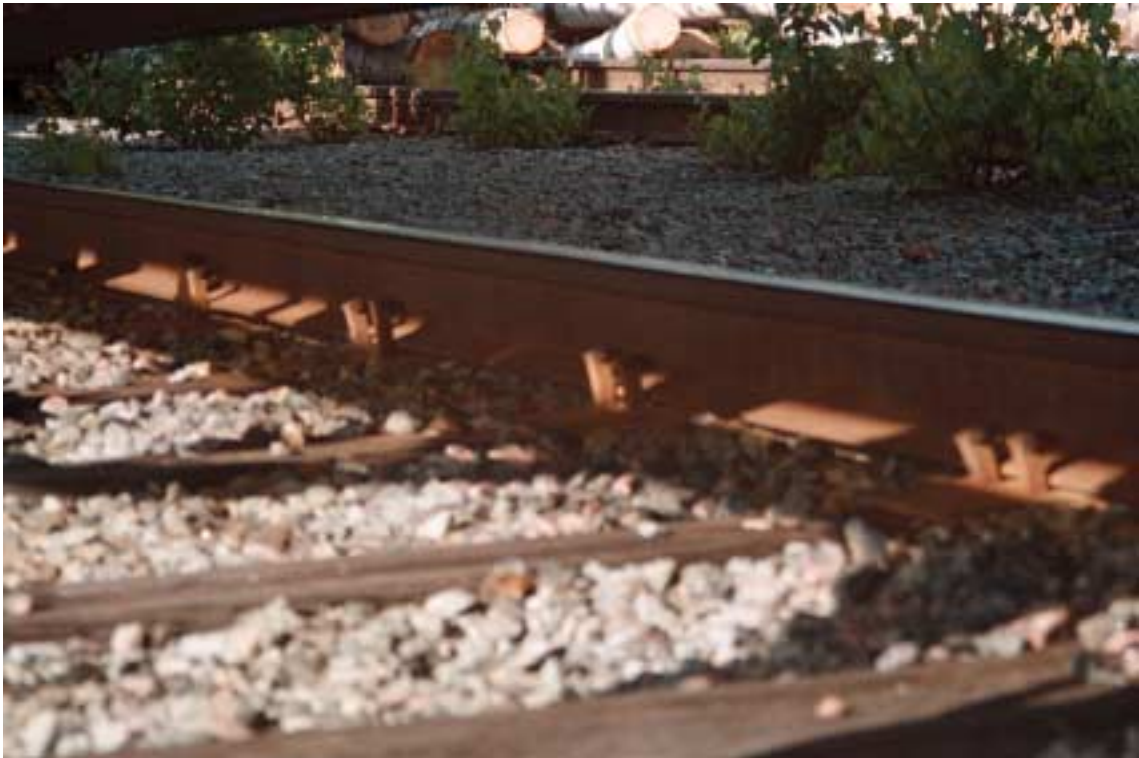
Ratateknillisten määräysten ja ohjeiden mukaan puuratapölkyn käyttöikä on noin 30 vuotta. Radan rakentamisesta on kulunut jo 38 vuotta, mutta täsmällistä tietoa sen jälkeen vaihdettujen pölkkyjen lukumäärästä ei ollut saatavissa. Joka tapauksessa pölkkyt olivat vanhuutensa vuoksi huonokuntoisia, mikä heikensi raiteen kestävyyttä varsinkin suurilla kuormilla liikennöitäessä.

Kuva 5. Viiden puutavaravaunun suistuminen Saaren liikennepaikalla 29.6.2000. Pölkkyt olivat huonokuntoisia, minkä vuoksi kiskot kallistuivat ja osa kiskojen kiinnitysnauloista nousi ylös.

Figure 5. Five timber cargo wagons derailing at Saari, on 29 June, 2000. Because the sleepers were in bad shape, the rails tilted and some of the nails rose up.
