Tutkintaselostus

C 4/2003 R

Neljän venäläisen puutavaravaunun suistuminen kiskoilta Jyväskylän ratapihalla 14.5.2003

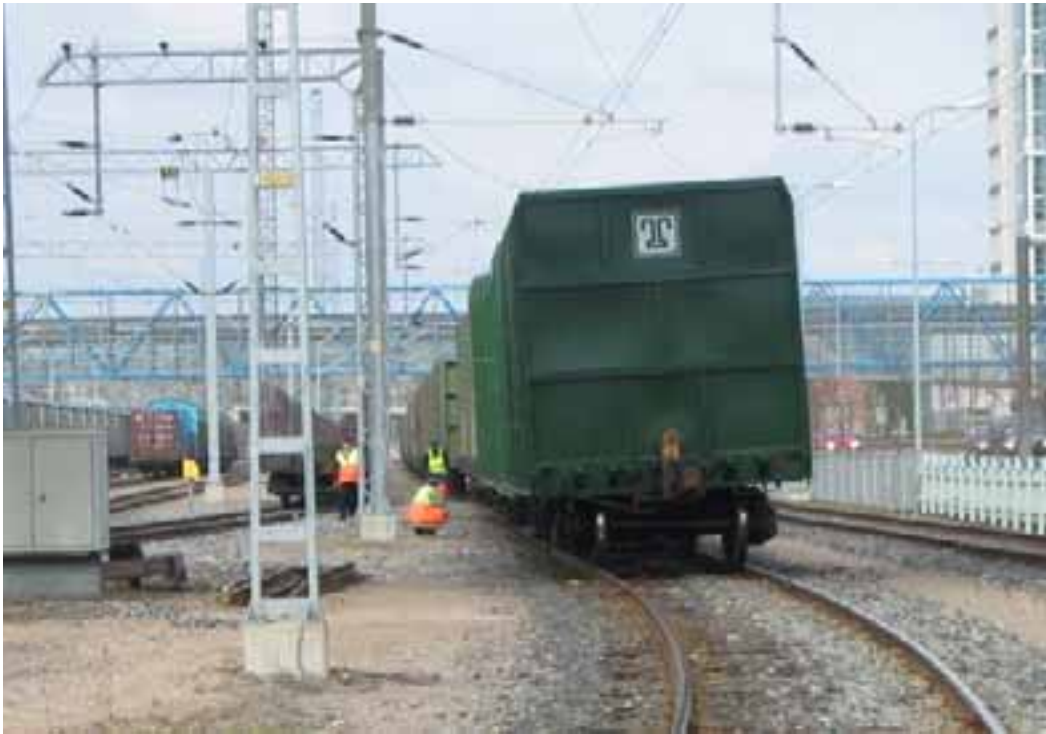
Kuva 2. Neljän venäläisen puutavaravaunun suistuminen kiskoilta Jyväskylän ratapihalla 14.5.2003. Suistunut juna raiteella 12.

Figure 2. Four Russian timber wagons derailing on Jyväskylä railway yard, on May 14, 2003. Derailed train on track 12 at Jyväskylä.

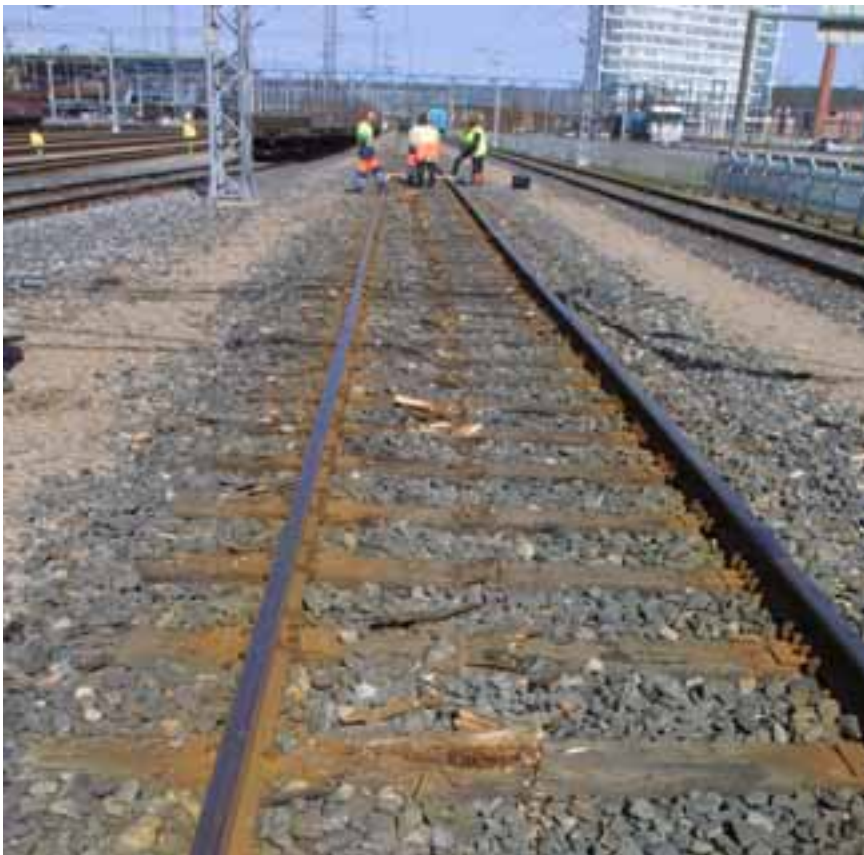
Ratapölkkyjä rikkoutui noin 80 metrin matkalta. Puiset ratapölkkyt vaurioituivat, kun pyörät kulkivat niiden päällä, osa pölkkyistä katkesi. Aluslevyt siirtyivät ulospäin ratapölkkyissä ja rata levisi noin 100 metrin matkalta. Myös aluslevyjä ja ratanauvoja rikkoutui.

Onnettomuuden jälkeisenä päivänä mitattiin raideleveyksiä raiteella 12. Raideleveydet olivat vaurioitumattomalla osuudella raiteen alkupäässä 1 525 – 1 535 mm. Vaurioituneella alueella raideleveydet olivat 1 560 – 1 590 mm.

Kuva 3. Neljän venäläisen puutavaravaunun suistuminen kiskoilta Jyväskylän ratapihalla 14.5.2003. Radan vaurioita.

Figure 3. Four Russian timber wagons derailing on Jyväskylä railway yard, on May 14, 2003. Damaged track.

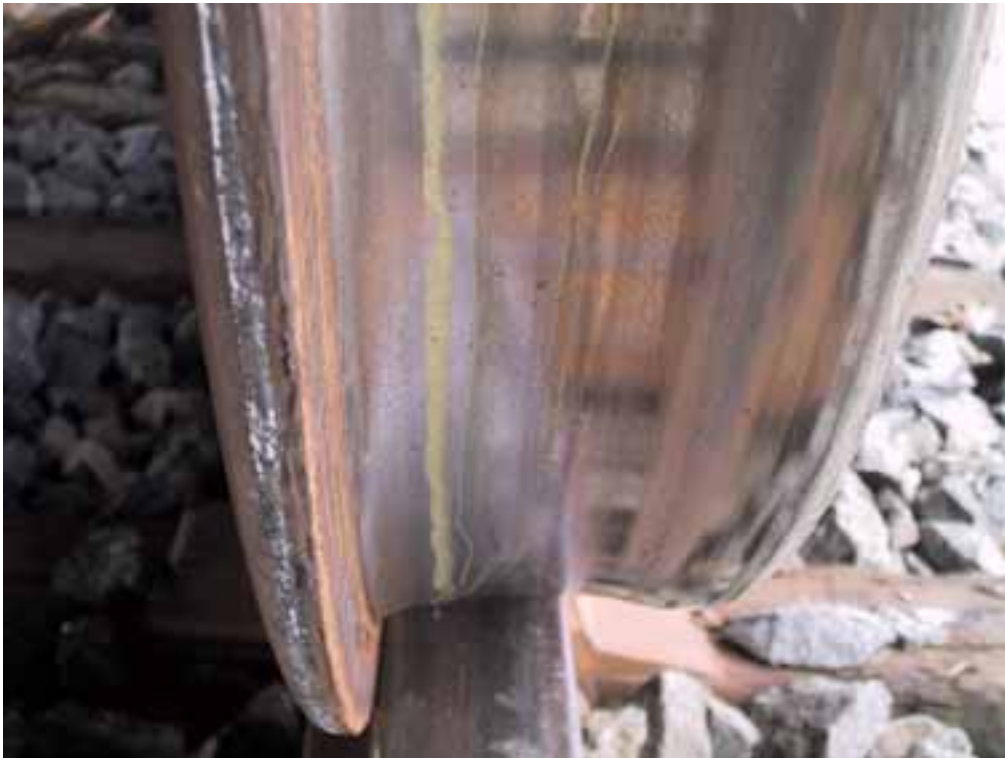
Vaunu 59025585 oli junan viidenneksi viimeinen. Vaunu suistui kiskoilta ja nousi takaisin kiskoille ennen junan pysähtymistä. Vaunu kulki jarruttomana. Vaunun kulkusuunnassa kolmannen pyöräkerran (takatelin ensimmäinen pyöräkerta) oikea pyörä oli erittäin kulunut. Pyöränlaippa oli kulunut 18,5 mm:iin, kun käyttörajamitta on normaalisti 25 mm. Pyörän kulkukehä oli lisäksi painunut uralle. Tämän uran syvyys oli noin 11 mm. Saman pyöräkerran vasemman pyörän ulkoreunalla oli noin 10 mm leveä hankausjälki. Pyörän kehällä oli iskun aiheuttamia jälkiä.

Junassa viidenneksi viimeisenä olleen vaunun yksi pyörä on ollut selvästi vioittunut. Pyörä oli vaunun kulkusuuntaan nähden kolmannessa pyöräkerrassa, oikealla puolella. Pyörän laipan paksuuden käyttörajamitta on vähintään 25 mm. Kyseisessä vaunussa laipan paksuus oli vain 18,5 mm. Myös pystysuora kuluma laipassa ylitti sallitut arvot. Sallittu pystysuoran laipan osan korkeus on rautatierajasopimuksen mukaan korkeintaan 18 mm, kyseisen vaunun pyörässä se oli yli 20 mm. Pyörän profiili oli kulunut normaalista kartiomuodosta täysin tasaiseksi. Pyöräkerran kulku on näiden vikojen johdosta muuttunut niin, ettei se ole pyrkinyt kulkemaan raiteen keskellä, vaan nojannut koko ajan vioittuneen pyörän puolella olevaan kiskoon. Toisen puolen pyörän profiilin normaalina pysynyt kartiokkuus on painanut pyöräkertaa koko ajan tähän suuntaan. Kun pyöräkerta kulkee tällä tavoin, lisääntyy suistumisen riski kiskojen väliin oleellisesti. Riski lisääntyy erityisesti venäläisen standardin mukaisissa vaunuissa, joissa pyörät ovat erilaisten määramittojen vuoksi lähempänä toisiaan kuin suomalaisessa kalustossa. Myös pyörän kuluminen lisääntyy entisestään. Myös junan kolmanneksi viimeisessä vaunussa oli yksi määräysten vastaisessa kunnossa oleva pyörä. Siinä laipan paksuus oli 20 mm ja kulkukehällä oli huomattava ura.

Onnettomuuden välitön syy oli vaunussa Vocp 59025585 ollut erittäin kulunut pyörä. Saman pyöräkerran toinen pyörä putosi kiskoilta raiteen sisäpuolelle levittäen raidetta niin paljon, että myös perässä tulleet vaunut putosivat kiskoilta. Syyinä vajaan kuntoisen pyörän pääsyyksi läpi vaununtarkastuksesta on ollut inhimillinen virhe.

Kuva 4. Neljän venäläisen puutavaravaunun suistuminen kiskoilta Jyväskylän ratapihalla 14.5.2003. Junan viidenneksi viimeisessä vaunussa ollut huonokuntoinen pyörä.

Figure 4. Four Russian timber wagons derailing on Jyväskylä railway yard, on May 14, 2003. Wheel in poor condition in fifth last wagon of train.

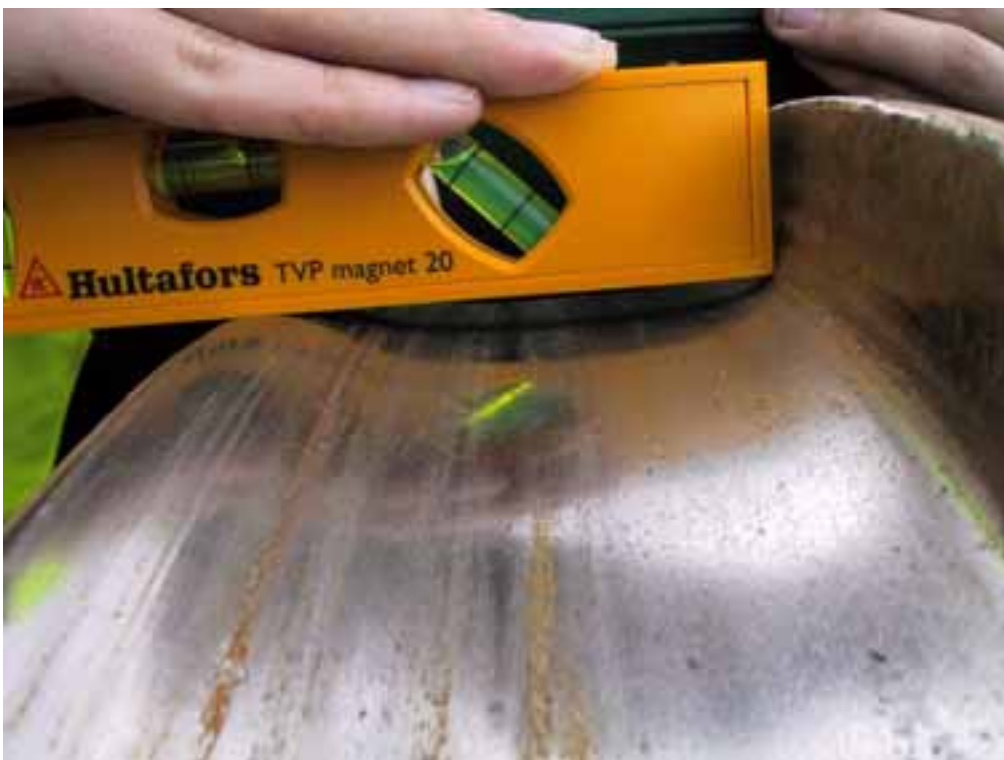
Vaunu 59025353 oli junan kolmanneksi viimeinen. Vaunu suistui kiskoilta. Sen kulkusuunnassa takatelin ensimmäisessä pyöräkerrassa vasen pyörä oli erittäin kulunut. Laipan paksuus oli 20 mm. Kulkukehä oli kulunut 13 mm syvälle uralle.

Kuva 5. Neljän venäläisen puutavaravaunun suistuminen kiskoilta Jyväskylän ratapihalla 14.5.2003. Junan kolmanneksi viimeisessä vaunussa ollut huonokuntoinen pyörä. Kuvassa nähtävillä kuopalle painunut/kulunut kulkukehä.

Figure 5. Four Russian timber wagons derailing on Jyväskylä railway yard, on May 14, 2003. Wheel in poor condition in third last wagon of train. Photo showing badly worn running rim of wheel.

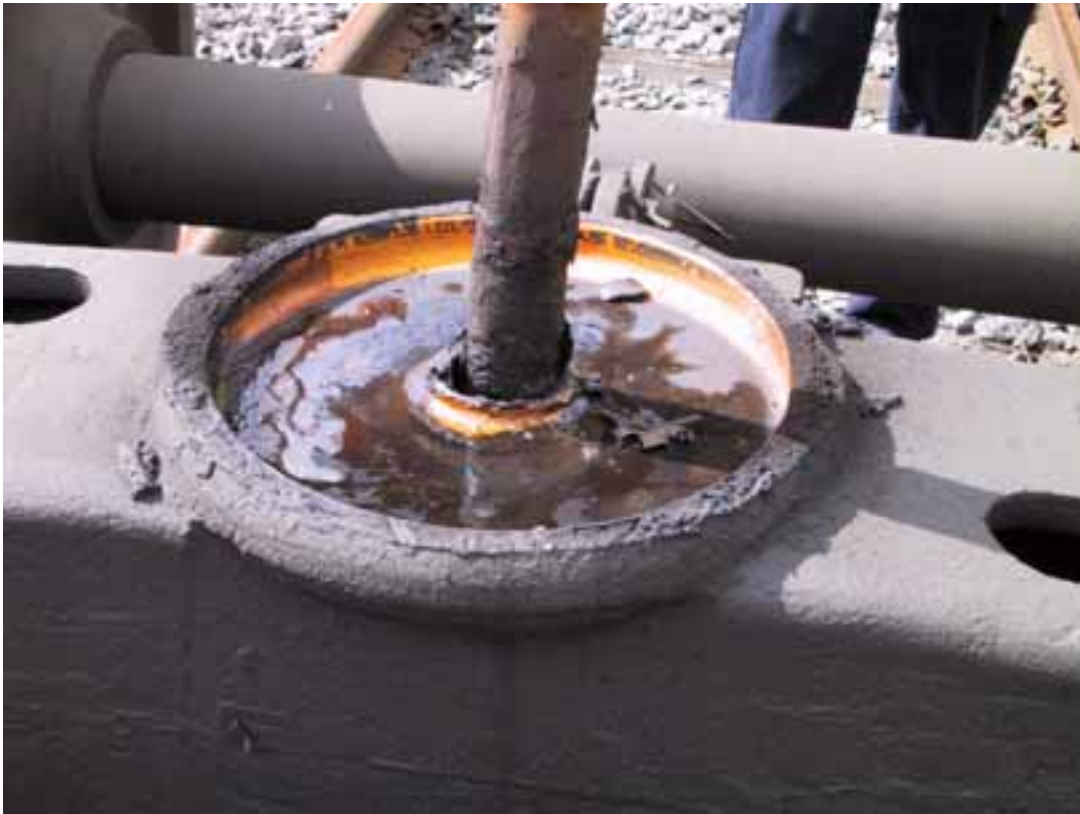
Vaunun takatelin telikeskiö oli kulunut ja rasvaton. Telikeskiön telin puoleinen osa oli kulunut 10 mm suuremmaksi ja soikion muotoiseksi. Telikeskiön vaunun puoleinen osa oli kulunut pituussuunnassa normaalia kapeammaksi. Telin sivutyyny olivat myös rasvattomat.

Junassa viidenneksi viimeisenä olleen vaunun, Vocp 59025585, telikeskiö oli kulunut ja rasvaton. Telikeskiön vaunun puoleisessa osassa oli pituussuunnassa noin 10 millimetrin kulu. Telikeskiö oli kulunut muodoltaan jonkin verran soikeaksi. Telikeskiön huonolla kunnolla on saattanut olla vaikutusta suistumiseen kahdella tapaa. Ensinnäkin jäykän telikeskiön kiskoihin aiheuttamat voimat ovat todennäköisesti vaikuttaneet raiteen leviämiseen. Toisekseen telikeskiön kunnolla on todennäköisesti ollut vaikutusta telin kulkemiseen vinossa ja näin myös pyörän kulumiseen käyttörajamittojen vastaisiksi.

Kuva 6. Neljän venäläisen puutavaravaunun suistuminen kiskoilta Jyväskylän ratapihalla 14.5.2003. Junan viidenneksi viimeisessä vaunussa ollut telikeskiö. Pohjalla näkyvä neste on ruosteista vettä.

Figure 6. Four Russian timber wagons derailing on Jyväskylä railway yard, on May 14, 2003. Bogie pivot in fifth last wagon of train. Liquid seen on the bottom is rusty water.

Venäläisten vaunujen telikeskiöiden kunto ja rasvaaminen on varmistettava. [C4/96R/S58]

Koska telikeskiöiden kuntoa ja rasvausta on vaikea varmistaa raja-aseilla tehtävissä tarkastuksissa, venäläisten vaunujen telikeskiöt tulisi rasvata aina, kun teli Suomen puolella joudutaan esimerkiksi pyöräkerran vaihdon vuoksi irrottamaan vaunusta.
