Tutkintaselostus

C 5/1996 R

Säiliövaunujen putoaminen kiskoilta Turussa 31.5.1996

Rautatiekiskon murtumien tutkimus

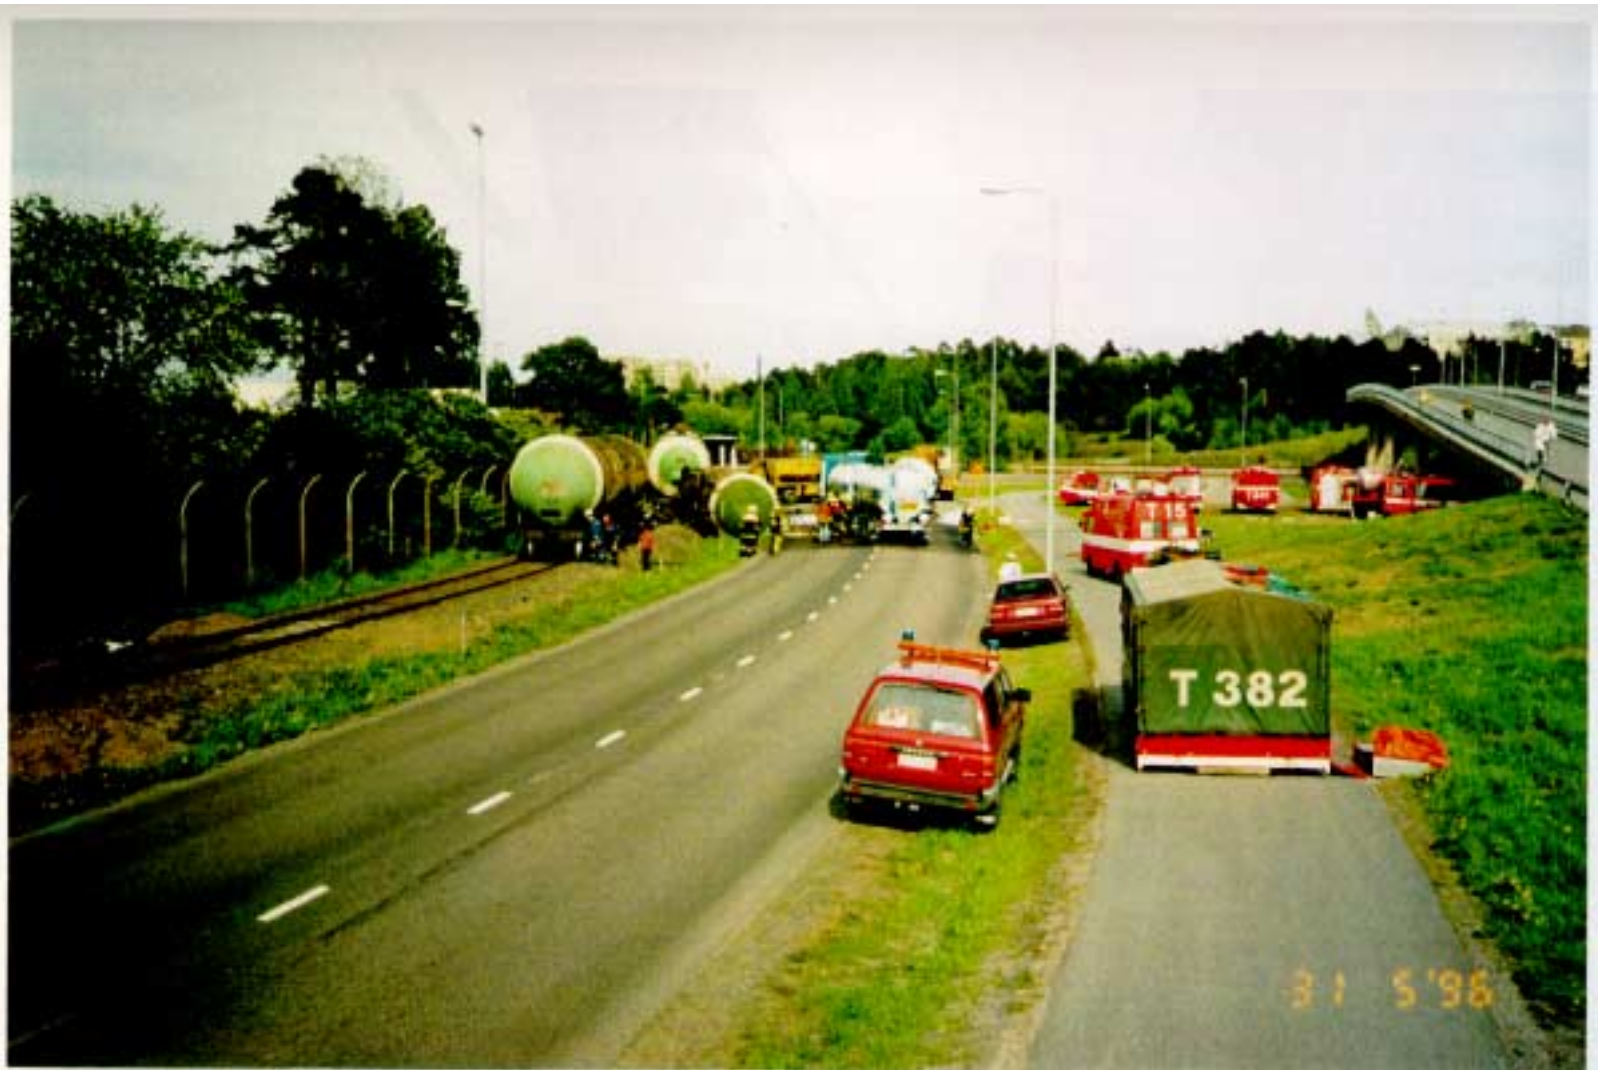
Yleiskuva onnettomuuspaikalta. Kaatunut säiliövaunu kuvan keskellä raiteen ja kadun välissä

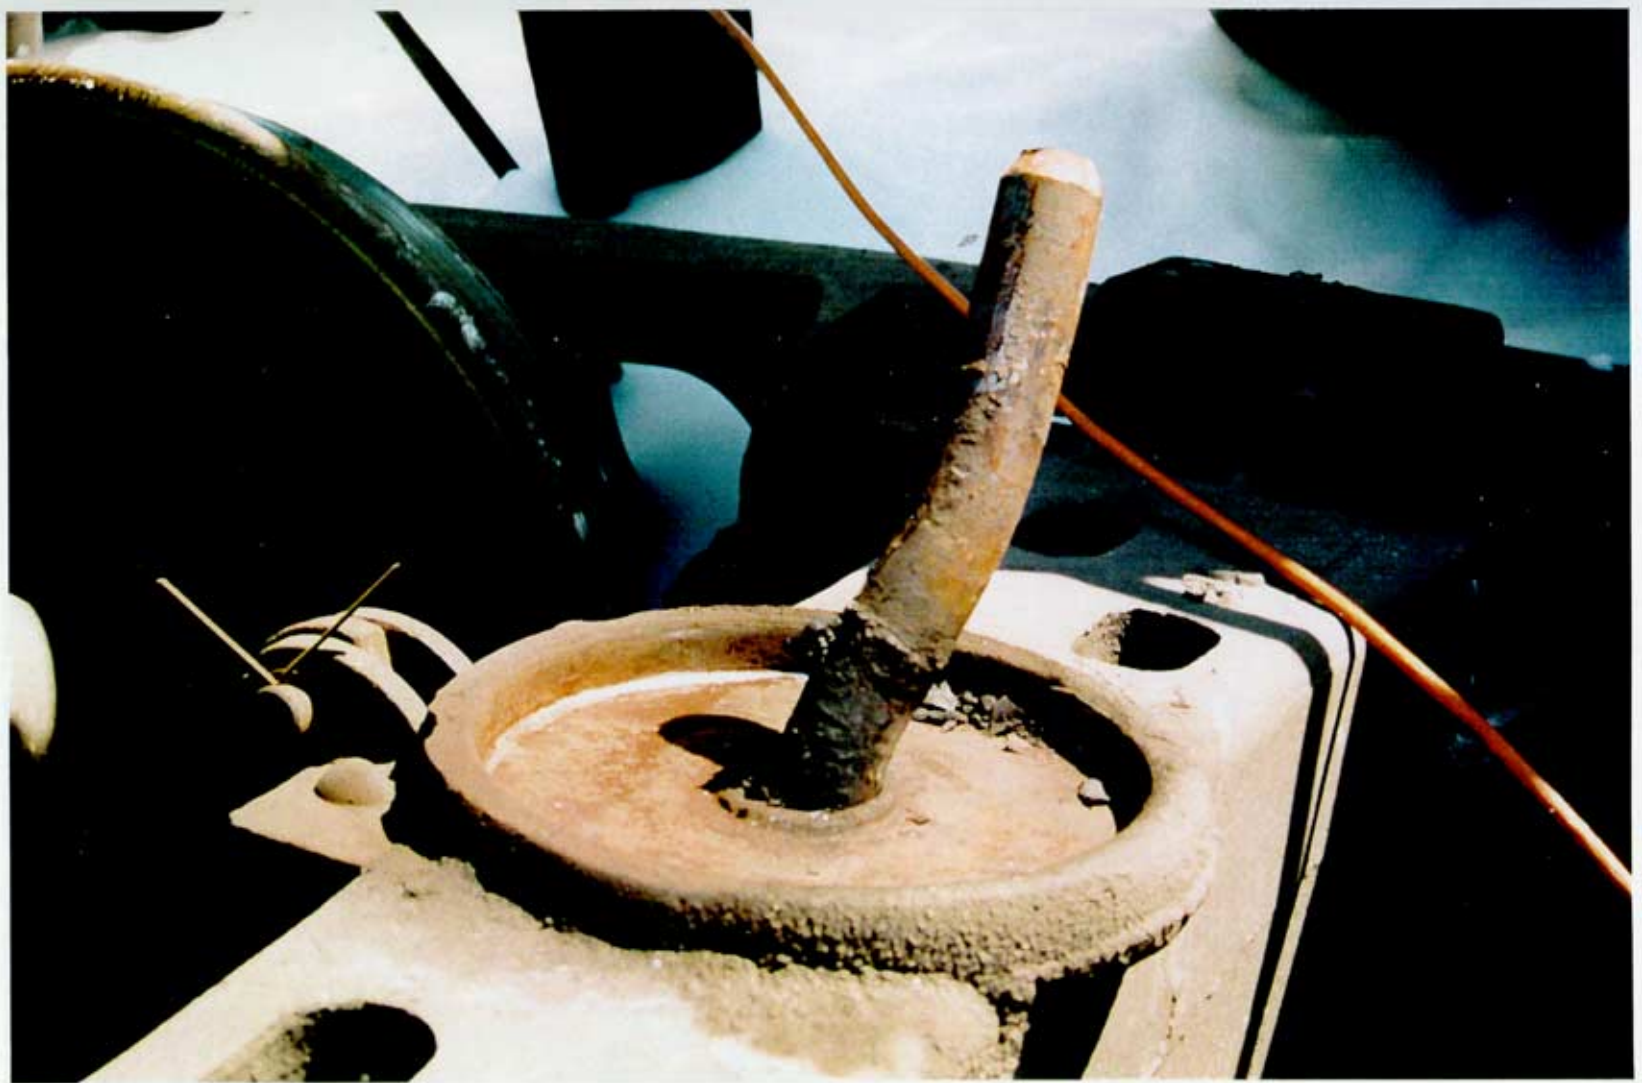
Junassa olleiden venäläisten säiliövaunujen säiliöt makaavat vaunun rungon ja pyörät käsittävällä lavetilla. Laveteissa on kaksi noin 0,5 metrin pituista metallitappia, jotka me- nevät säiliöissä oleviin vastaaviin reikiin. Säiliöiden yli kulkevat vielä niitä tukevat kiinni- tystevanteet, jotka on ankkuroitu lavetteihin. Kiskoilta suistuneiden vaunujen säiliöt pysyi- vät tapeissaan lukuun ottamatta aikaisemmin mainittua kaatunutta vaunua, jonka säiliö oli irronnut. Tapit olivat vääntyneet vasempaan, tankin kaatumissuuntaan (ks. kuvaa s. 15).

Vääntynyt Vgobo-säiliövaunun lavetin tappi, joka pitää säiliötä paikallaan

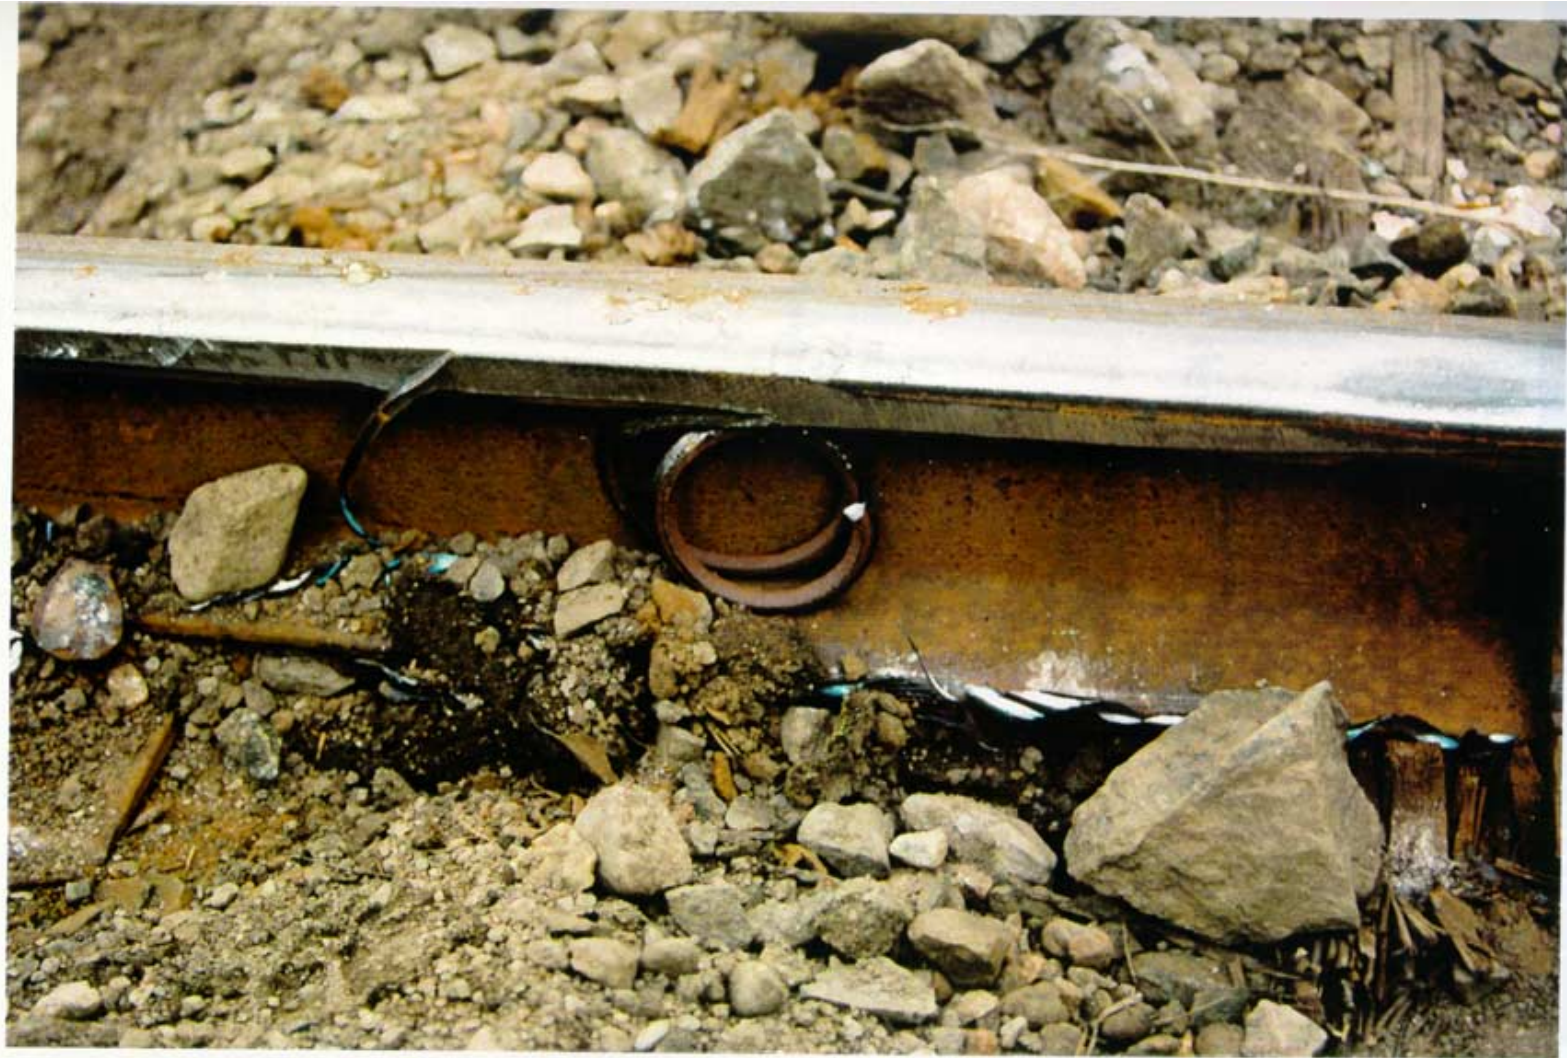
Pitemmän kiskonäytteen ylälaipan kuluneen sivun alakulma oli myös leikkautunut pois siten, että näytteen keskivaiheille oli jäänyt noin 200 mm pitkä kieleke pois leikkautunutta kulmaa. Näytteen molemmissa päissä olleet murtumat olivat alkaneet ylälaipan sisäreunalta irtileikkautuneen kielekkeen yläreunan kohdalla. Näytteen keskivaiheilla, ratapölkyn kohdalla oli useita senttimetrejä syvä särö, joka nähtävästi alkoi irtileikkautuneen kielekkeen juuresta.

Kiskon ylälaipan sisäreunasta revenneitä kielekkeitä

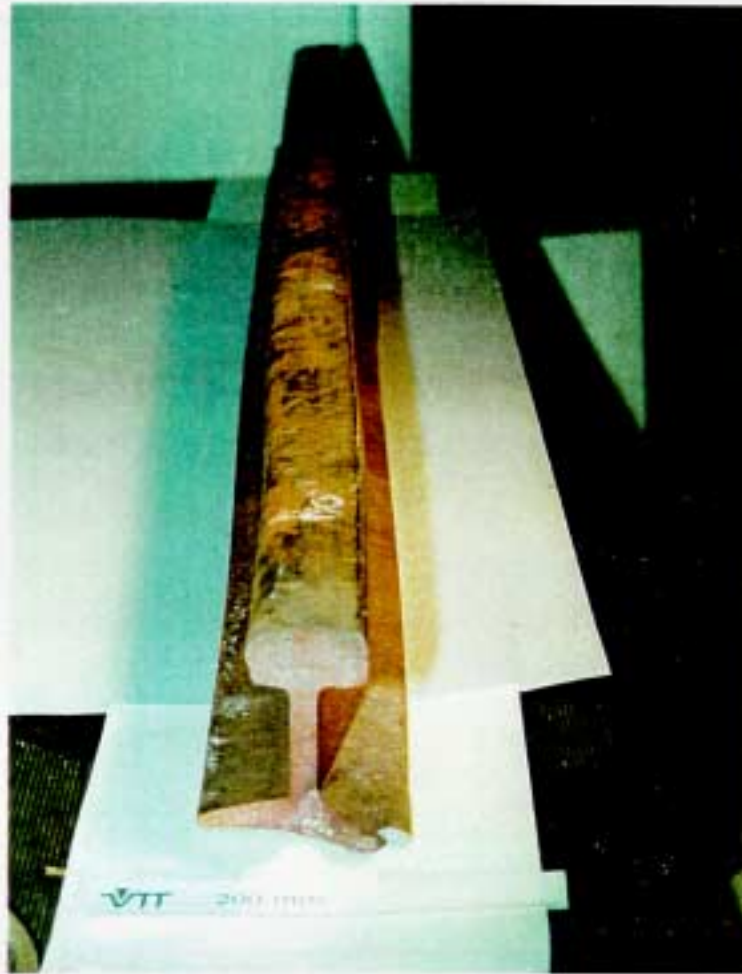
On todennäköistä, että ennen katkeamistaan kisko on kallistunut ulkokaarteeseen suuntaan. Katkeamiskohta, joka näkyy jäljempänä liitteen 1 sivulla 5 olevassa kuvassa 1, on ollut ratapölkyn kohdalla. Kiskon aluslevy ja naulat eivät olleet enää onnettomuuden jälkeen paikallaan, vaan kyseisen pölkyn koko ulkokaarteeseen puoleinen pää - alkaen noin

Kisko on painoluokkaa 30 kg/m. Näytteiden silmämääräisessä tarkastelussa havaittiin, että pitempi kiskonäyte on ilmeisesti noin kahden ratapölkkyvälin mittainen (kuva 1). Lyhyempi näyte oli nähtävästi irrotettu pitemmästä kisko-osasta. Molempien kiskonäytteiden ylälaipan poikkipinta oli kulunut epäsymmetriseksi niin että kuluneen sivun ja yläpinnan muodostama kokonaisuus muistuttaa junanpyörän muotoa, kuva 2. Kuluma korkeussuunnassa on useita millimetrejä. Pidemmän kiskon ylälaipan kuluneen sivun alakulma oli myös leikkautunut pois siten että näytteen keskivaiheille oli jäänyt n 200 mm pitkä kieleke pois leikkautunutta kulmaa, kuva 3. Kielekkeen asennosta pääteltiin että juna on liikkunut kiskolla niin että pidempi näyte edustaa ratakaarten ulkopuolista kiskoa. Kuva 1 on siten otettu tulevaa junaa päin.

Kuva 1. Pitempi ratakiskonäyte junan todennäköistä tulosuuntaa vasten kuvattuna.

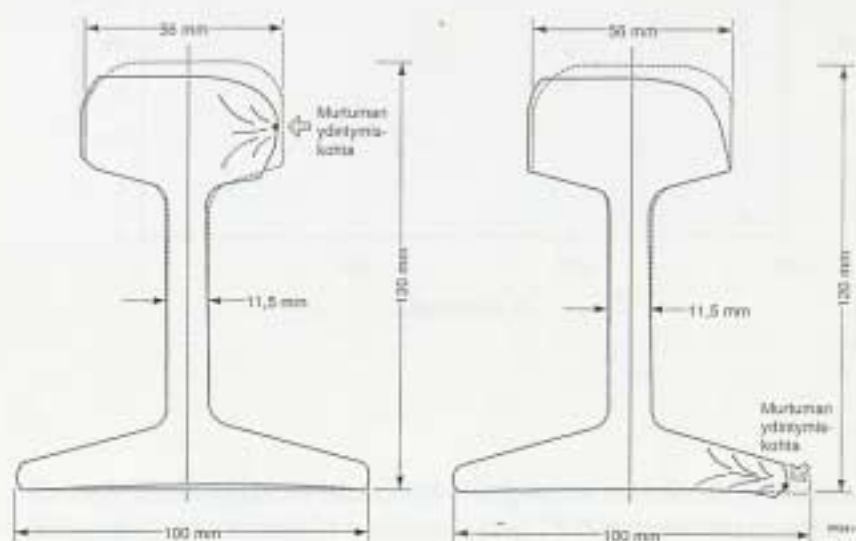
Saadut kiskonäytteet ovat kulumisesta ja leikkautumasta päätellen olleet rataosuuden kaarteiden ulkopuolista kiskoa. Kiskossa on pysyvää sivuttaista taipumaa ja kaatumaa siten, että ratapölkkyjen välinen osuus on taipunut ja kaatunut kaarteissa ulospäin ja ratapölkyn kohdalla taipuma on vastaavasti "sisäänpäin". Kuvan 2 kaaviot murtumista esittävät, miten pitemmän kiskonäytteen molemmissa päissä olevat murtumat ovat alkaneet kiskon ylälaipan sisäreunalta irtileikkautuneen kielekkeen yläreunan kohdalla. Lyhyemmän näytteen murtuma on alkanut alalaipan toisesta reunasta.

Sekä pidemmän näytteen molemmat murtumat että lyhyemmän näytteen turmassa syntynyt murtuma ovat kylmähauraudesta johtuvia lohkomurtumia. Pidemmän näytteen murtumat ovat siten turmassa primäärisiä ja lyhyemmän näytteen murtuma on ilmeisesti syntynyt kiskon katkeamisen seurauksena.

Kuva 2. Kiskomurtumat kaavioina. Vasemmalla pitemmän näytteen murtumat. Oikealla lyhyemmän näytteen murtuma.

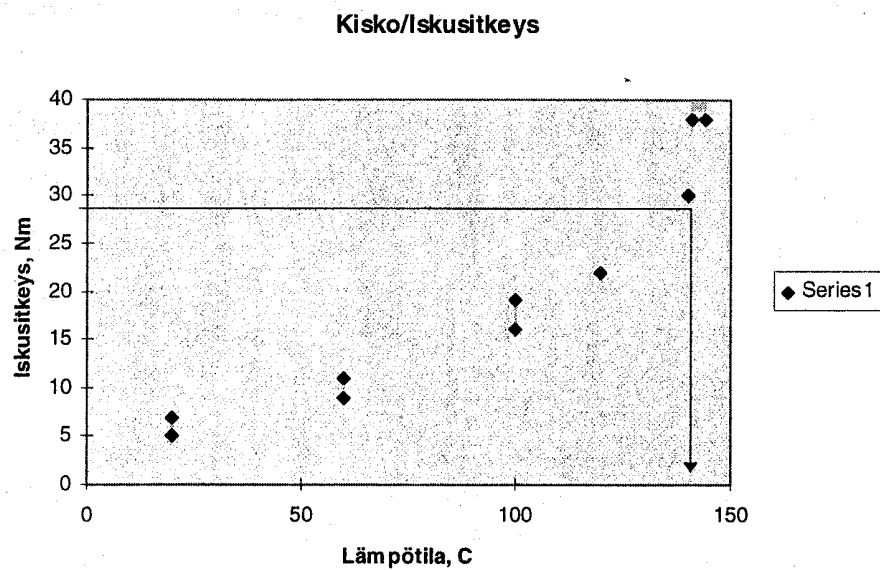
Rautatiekiskon murtaneen kuormitustason selvittämiseksi tarkasteltiin aluksi murtumien ulkonäköä. Kylmähaurautteen viittaavat kiteiset murtopinnat puolsivat iskutitkeyden mittausta joten kiskomateriaalin kylmähaurautta kuvaava iskutitkeys määritettiin standardisoidulla Charpy-V iskutitkeys kokeella. Tulosten mukaan kiskomateriaali täyttää tavanomaisen iskutitkeysvaatimuksen 28 J vasta yli +130 C asteen lämpötilassa. Huoneenlämpötilan paikkeilla iskutitkeys on vain noin 6 J, joten kiskomateriaali on katsottava täysin kylmähauraaksi tavanomaisissa käyttölämpötiloissaan. Murtumismekaniikan mukaisessa kuormitustasolaskelmassa tarvittavaksi murtumissitkeydeksi arvioidaan noin $30 \text{ MPa}\sqrt{\text{m}}$.

Kuva 3. Kiskonäytteen iskusitkeys lämpötilan funktiona. Tavanomaiselta teräsrakennemateriaalilta vaadittava taso 28 Nm saavutetaan vasta n +140 °C:n lämpötilassa.

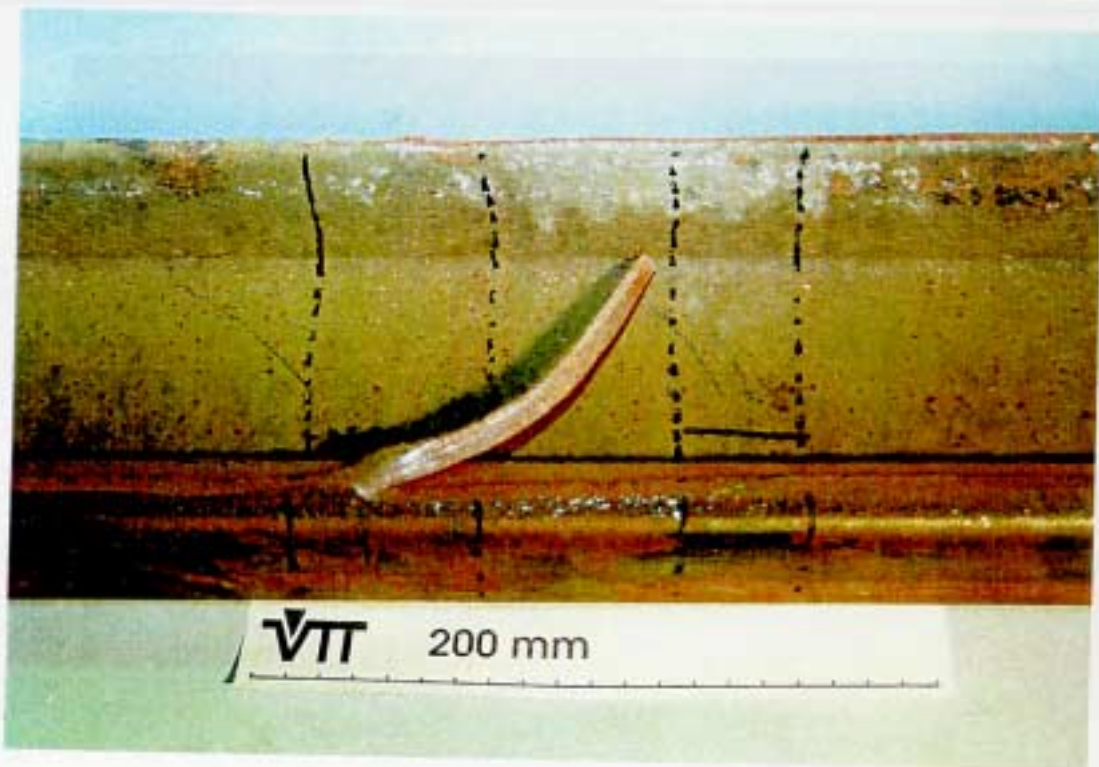
Pitemmän kiskonäytteen keskivaiheilla ratapölkyn kohdalla on useita senttimetrejä syvä särö, joka nähtävästi alkaa irtirepeytyneen kielekkeen ”juuresta”. Magneettijauh tarkastuksessa ei löytynyt muita säröjä, mutta pitkän kiskonäytteen keskellä ollut osamurtuma osoittautui myös kiskon ylälaipan vain osittain läpäiseväksi, eli laipan ulkoreuna oli ehjä. Kiskoon oli siten ajossa kohdistunut voimakas sivuttainen voima kaarteessa ulospäin, jonka vaikutuksesta ratapölkyn kohdalla murtuma oli edennyt myös kaarteessa ulospäin. Kaikki havaitut murtumat olivat alkaneet näiden ulommaisten kiskojen ”sisäpuolelta” kaarteessa ratapölkkyjen kohdalta.

Kuva 4. Kieleke pitemmän kiskonäytteen keskivaiheilla, ilmeisesti ratapölkyn kohta.

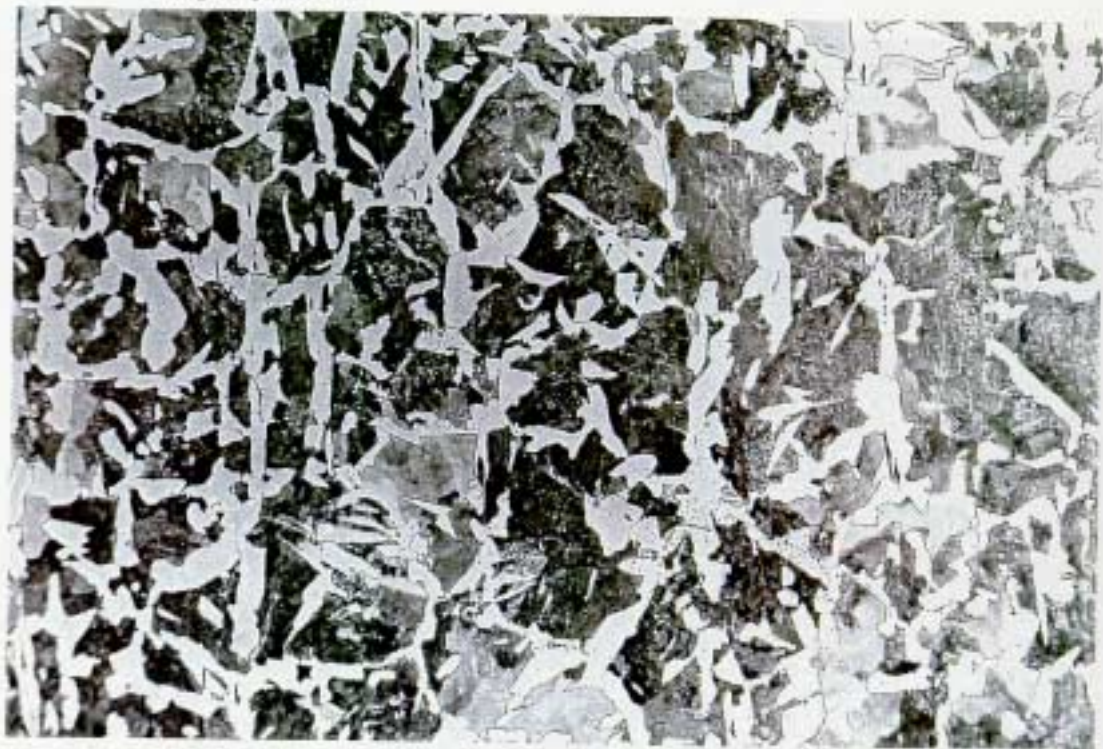
Kiskomateriaalin kemiallinen koostumus on merkitty taulukkoon 2, jonka mukaan hiilipitoisuus viittaa tavanomaiseen tasoon melko iäkkäässä kiskomateriaalissa, jota ei ole tarkoitettu hitsattavaksi. Murtumissitkeyskin on vaatimaton. Piin ja alumiinin miltei täydellinen puuttuminen viittaa tiivistämättömään teräkseen, jolla on taipumus myötövanhenemiseen ja kylmähaurautteen. Materiaalissa on lisäksi arseenia, joka entisestään lisää kylmähaurastumistaipumusta. Mikrorakenne on enimmäkseen perliittiä ja perliittisten rakeiden raja-alueilla ferriittiä. Raekoko on karkeahko, mikä myös rajoittaa iskutitkeyttä.

Kuva 5. Kiskomateriaalin mikrorakenne (200x). Perinnäisen austeniitin raerajoille syntynyttä ferriittiä ja perliittiä. Raekoko n 0.1 mm eli melko karkea.

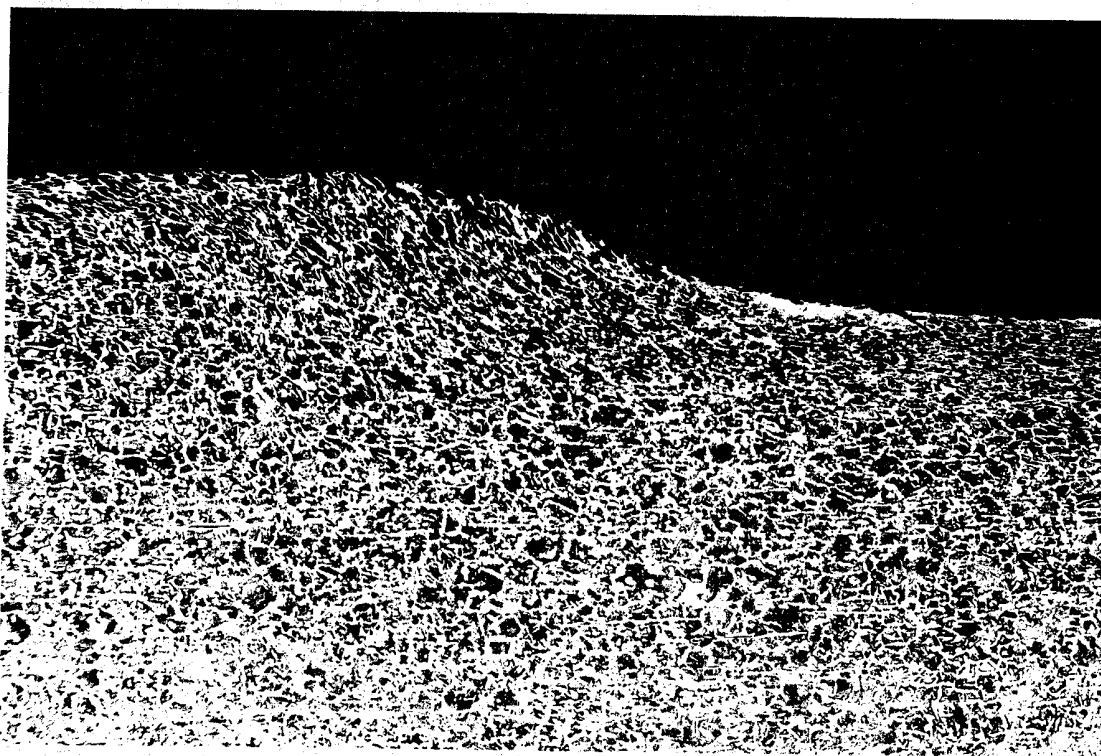
Murtumien mikroskooppitarkastelu suoritettiin kiskon ylälaipan sisäreunasta irtileikkautuneen kielekkeen yläkulman alueelta josta oli havaittu murtumien ydintyneen pitkässä kiskonäytteessä. Myös materiaalin pintakerros oli hyvin muokkautunutta raerakenteesta päätellen. Havaittiin, että kiskon ylälaipasta alkaneiden haurasmurtumien ”ytimet” olivat alle 0,5 mm syviä vinossa kulmassa laipan sivupintaan nähden. Kiskon pintakerros oli tällä alueella myös karennut noin 0,05 mm:n syvyydeltä eli kuumentunut lähes tai jopa yli 900 asteen lämpötilaan rajun pintamuokkauksen takia.

Kuva 5. Mikrosärö irtileikkautuneen kielekkeen alueella (50x). a) syövyttämätön, b) syövytetty.

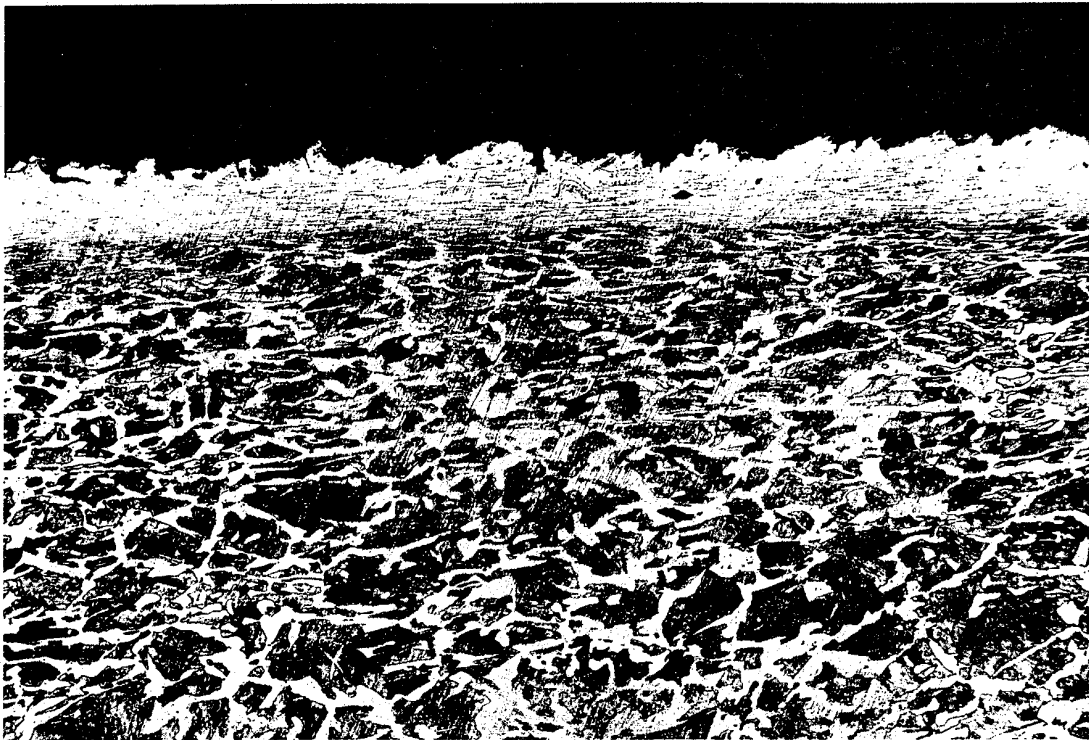
Pitemmässä kiskonäytteessä kiskon pintakerroksessa todettiin kaventumista eli pintakerroksen kuumentumista. Pintakerros oli kuumentunut 0,05 mm syvyydelle jopa yli 900 asteen lämpötilaan asti.

Kuva 6. Paikoin karennutta pintamateriaalia (vaalea) irtileikkautuneen kielekkeen alueella (200x).
