Tutkintaselostus

C 5/2000 R

Pölkkyjen kuljetusyksikön törmäminen raiteenvaihtoyksikköön Olhavassa 3.7.2000

SLEEPER-CARRYING UNIT AND RAIL REPLACER COLLIDING AT OLHAVA, FINLAND, ON 3 JULY, 2000

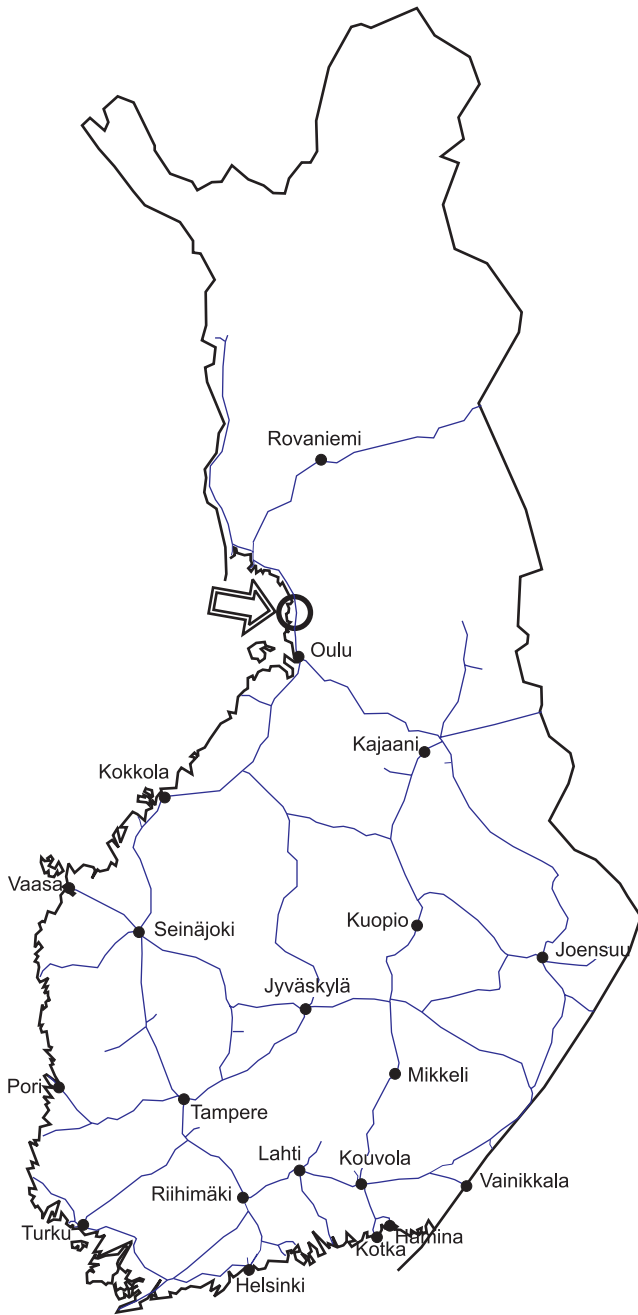
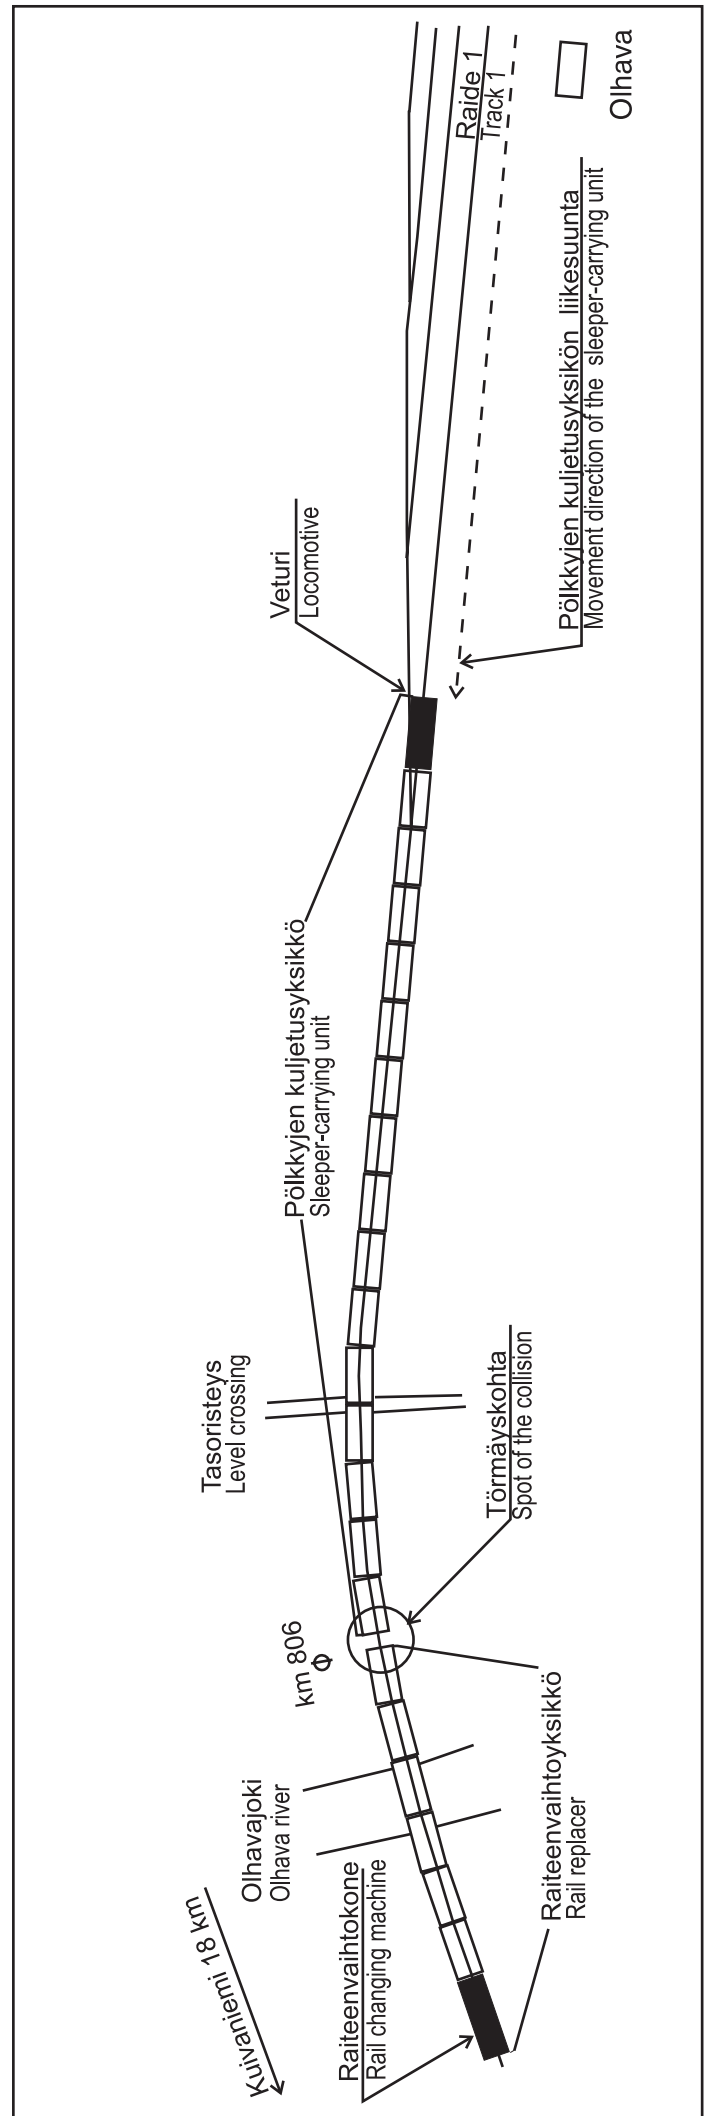
Kuva 1. Pölkkyjen kuljetusyksikön ja raiteen-
vaihtoyksikön yhteenrörmäys
Olhavassa 3.7.2000.

Figure 1. Sleeper-carrying unit and rail replacer
colliding at Olhava on 3 July, 2000.

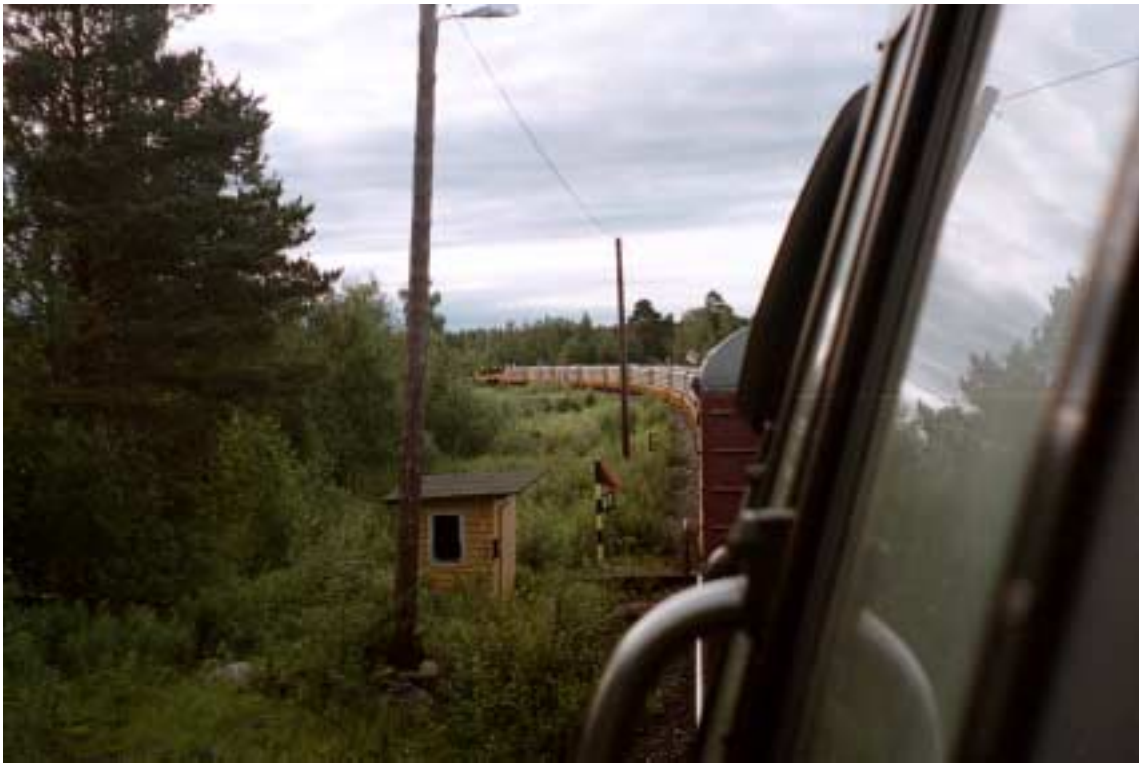
Raiteenvaihtoyksikön ensimmäinen puuratapölkkyillä lastattu vaunu nousi työyksikön ensimmäisen vaunun päälle ja vaunujen päädyt vaurioituivat. Raiteenvaihtoyksikön toisen vaunun pohjoispään teli suistui kiskoilta. Raiteenvaihtoyksikön toisen ja kolmannen vaunun päädyt vaurioituivat. Raiteenvaihtokone vaurioitui ja siirtyi törmäyksen voimasta noin kahdeksan metriä pohjoisen suuntaan.

Kuva 2. Pölkkyjen kuljetusyksikön ja raiteenvaihtoyksikön yhteentörmäys Olhavassa 3.7.2000. Kuva pölkkyjen kuljetusyksikön tulosuunnasta.

Figure 2. Sleeper-carrying unit and rail replacer colliding at Olhava on 3 July, 2000. View from the direction of arrival of the sleeper-carrying unit.

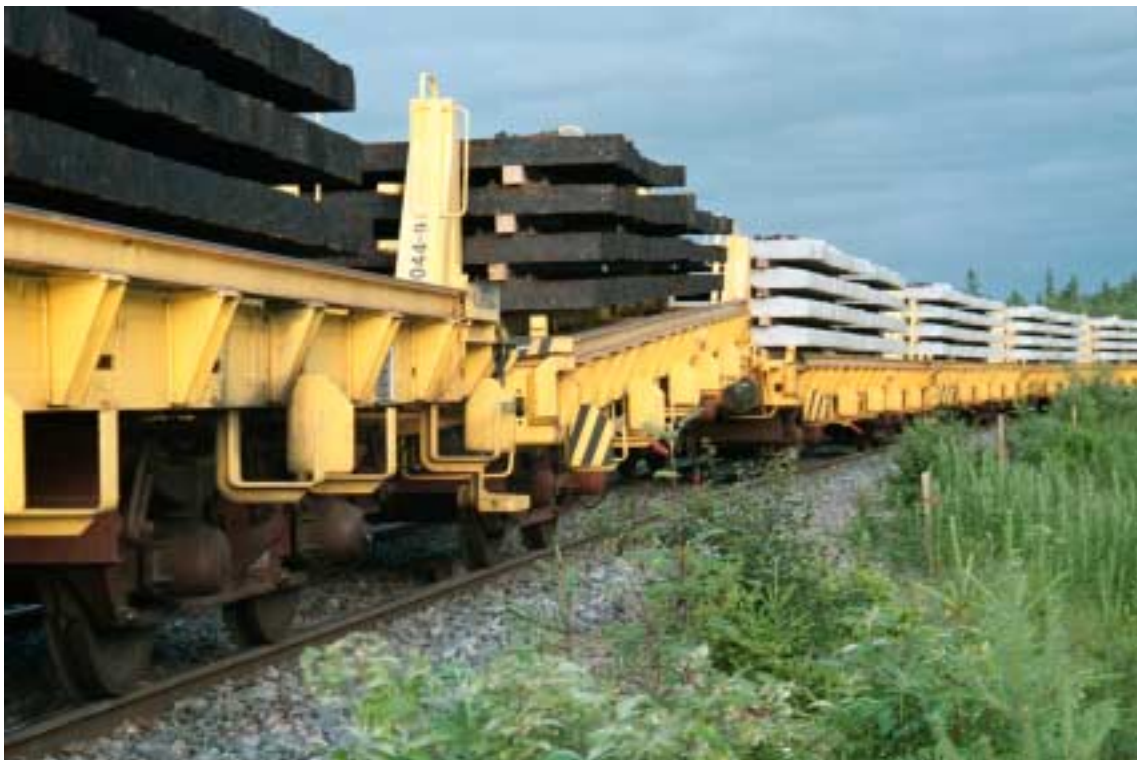
Kuva 3. Pölkkyjen kuljetusyksikön ja raiteenvaihtoyksikön yhteentörmäys Olhavassa 3.7.2000. Konduktööri oli ollut työntöliikkeen aikana ensimmäisen betoniratapölkkyopin takana.

Figure 3. Sleeper-carrying unit and rail replacer colliding at Olhava on 3 July, 2000. During the shunting movement the conductor was behind the first concrete sleeper pile.

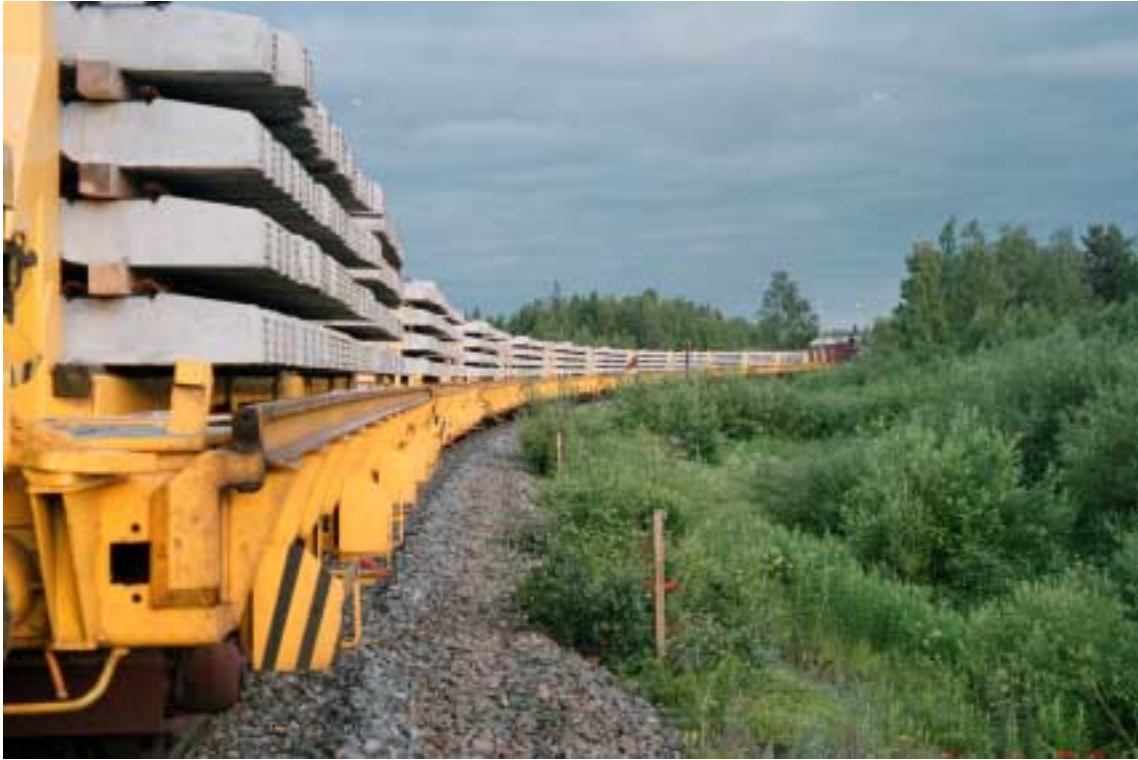
Kuva 4. Pölkkyjen kuljetusyksikön ja raiteenvaihtoyksikön yhteentörmäys Olhavassa 3.7.2000. Kuva törmäyskohdasta Olhavan suuntaan.

Figure 4. Sleeper-carrying unit and rail replacer colliding at Olhava on 3 July, 2000. Photo of the scene of accident towards Olhava.

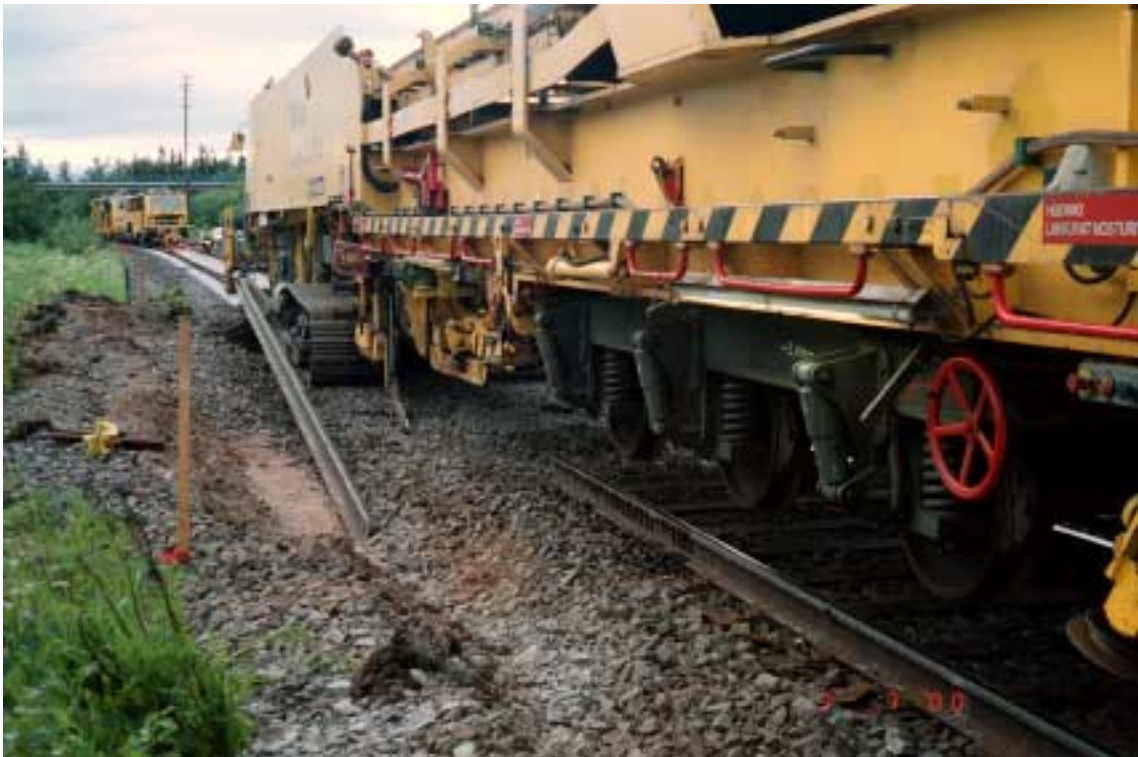
Raiteenvaihtoyksikön vaunut ja raiteenvaihtokone siirtyivät törmäyksen voimasta noin kahdeksan metriä pohjoisen suuntaan. Raiteenvaihtoyksikön ensimmäinen puupölkyillä lastattu vaunu nousi törmäyksessä pölkkyjä kuljettaneen työyksikön betoniratapölkyillä lastatun vaunun päälle ja molempien vaunujen päädyt vaurioituivat. Raiteenvaihtoyksikön ensimmäisen ja toisen vaunun päädyt painuivat yhteen ja vaunujen päädyt ja puskimet vaurioituivat samoin toisen ja kolmannen vaunun päädyt. Raiteenvaihtokone vaurioitui törmäyksessä, mm tukipalkkeihin tuli vääntymiä ja murtumia.

Kuva 5. Pölkkyjen kuljetusyksikön ja raiteenvaihtoyksikön yhteentörmäys Olhavassa 3.7.2000. Raiteenvaihtokone siirtyi törmäyksen voimasta noin kahdeksan metriä pohjoisen suuntaan.

Figure 5. Sleeper-carrying unit and rail replacer colliding at Olhava on 3 July, 2000. The collision force thrust the rail replacer about eight metres northwards.
