Undersökningsrapport

MS NAJADEN (FIN), kollision med Caland-bron i Rotterdam hamn, Nederländerna, den 2.6.2010

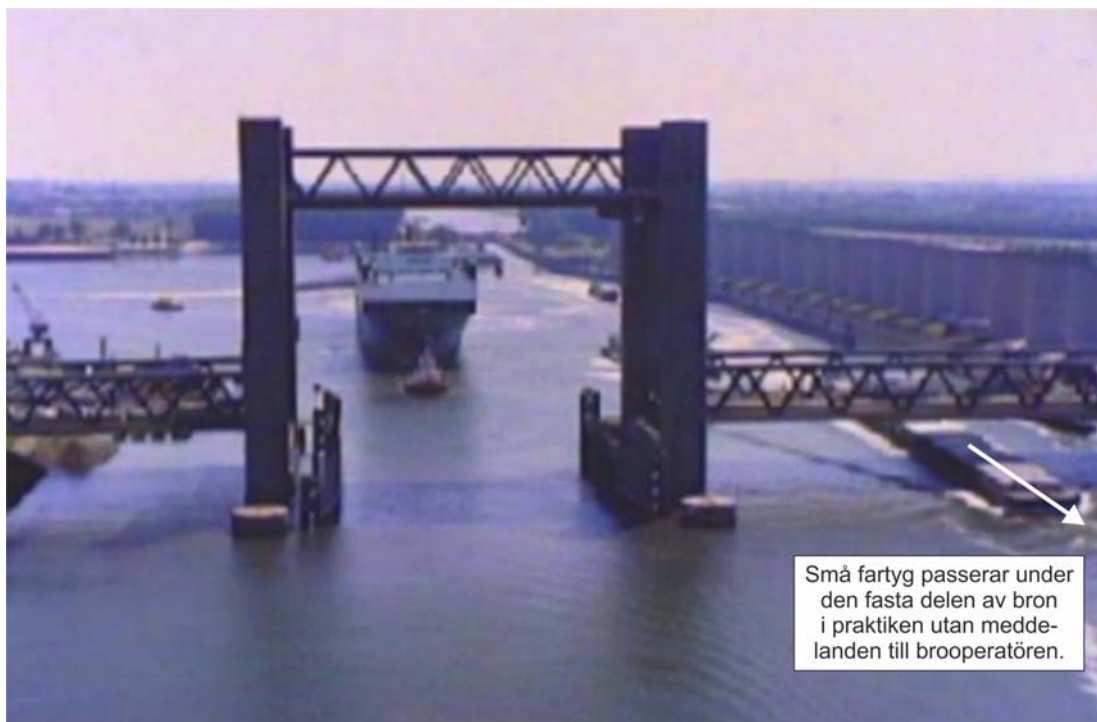
Bild 2. Caland-bron. Fartyg, som syns i bilden, anknyter inte till denna utredningen. (Källa: www.beeldbankvenw.nl)
