Tutkintaselostus

C 6/2000 R

Junamiehen loukkaantuminen vaihtotyössä Haminan rata- pihalla 7.8.2000

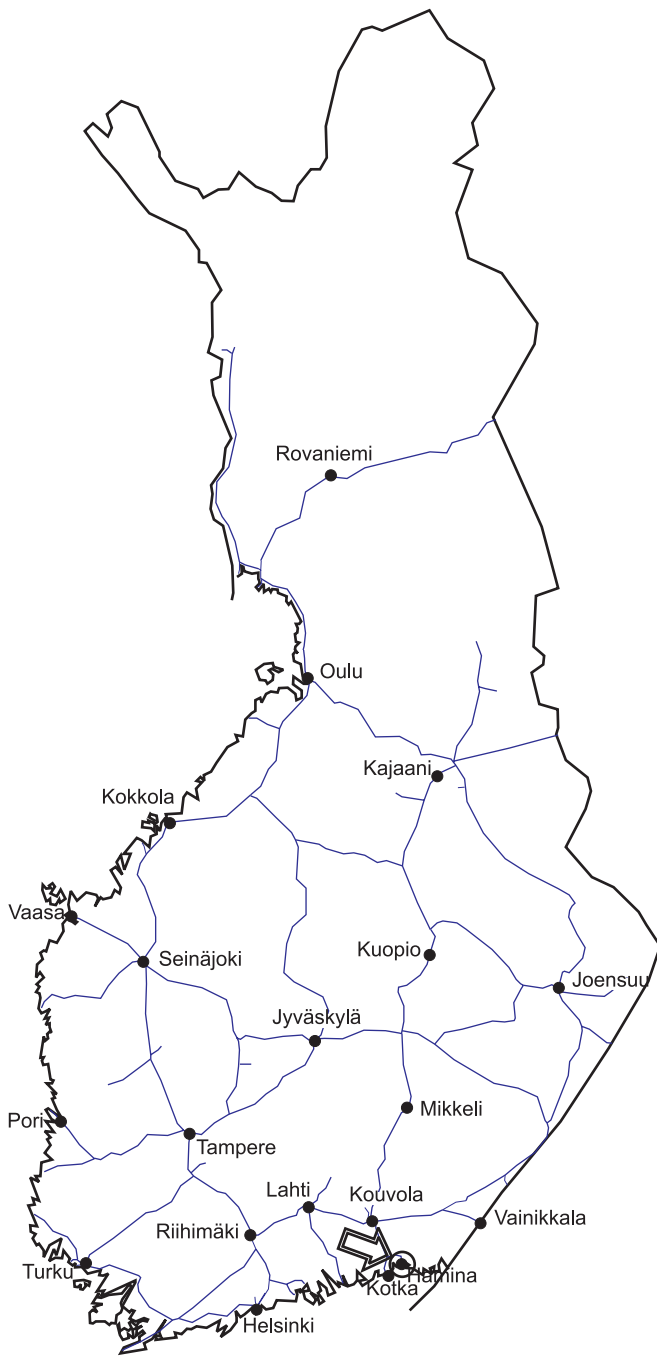
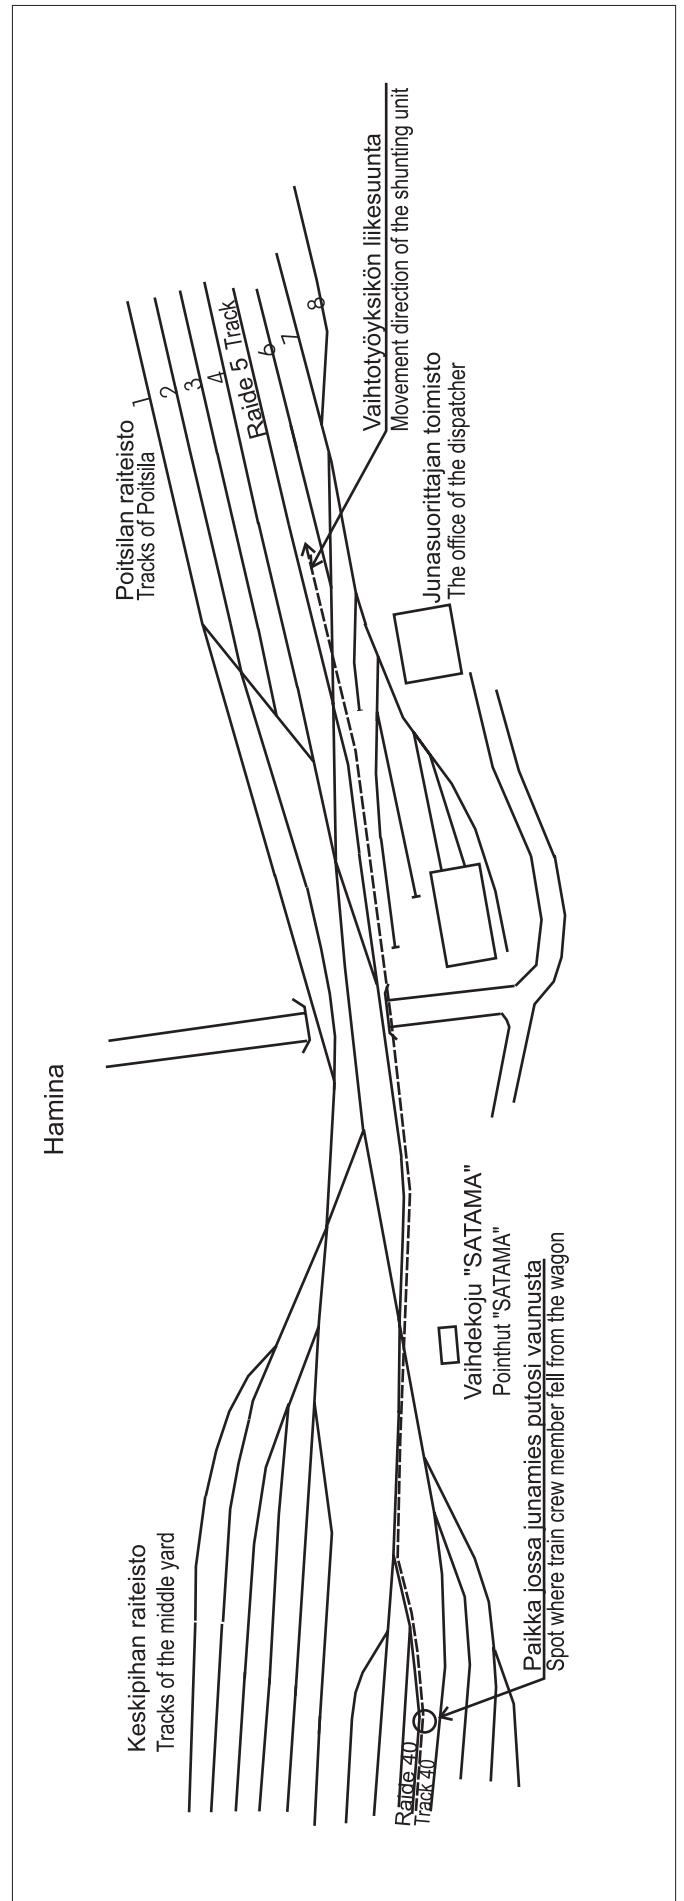
Kuva 1. Junamiehen loukkaantuminen vaihtotyössä Haminan ratapihalla 7.8.2000. Onnettomuuspaikka

Figure 1 Train crew member injured in shunting work at Hamina on August 7, 2000. Place of the accident.

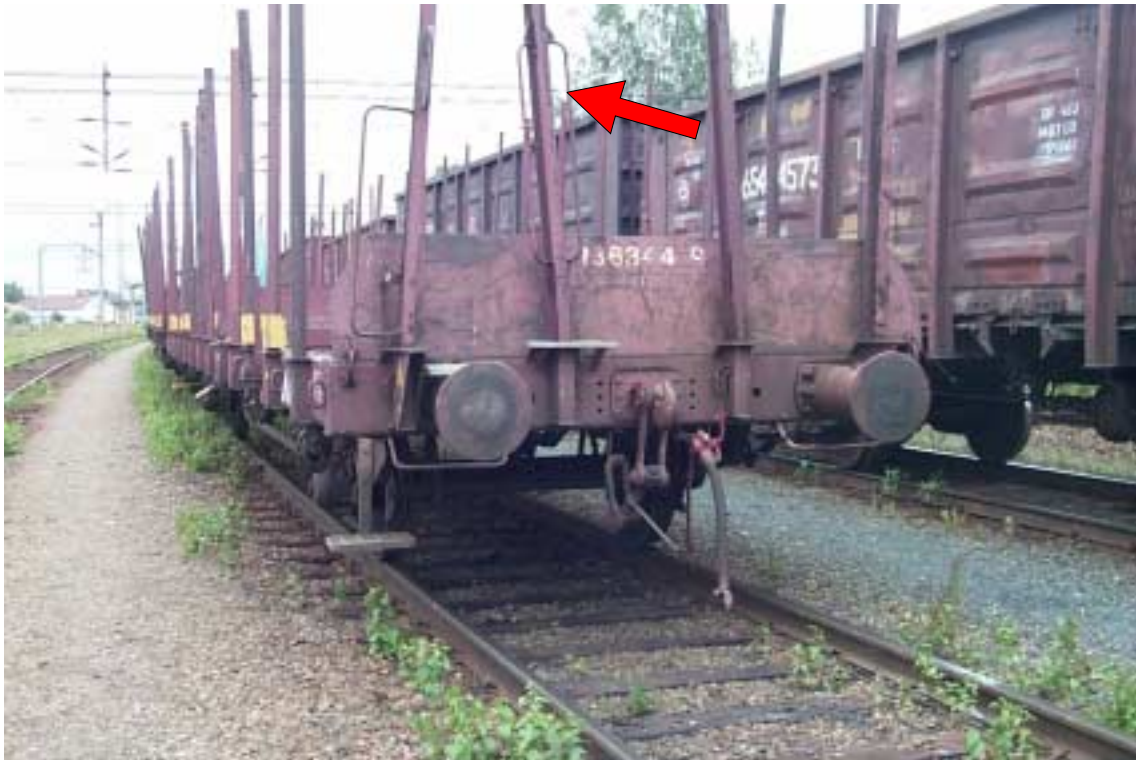
Vaunuryhmään tuli jarrutuksen jälkeisestä kiihdytyksestä niin voimakas nykäisevä liike, että junamies putosi vaunun päätypylväiden välistä kiskojen väliin. Junamies huusi radiopuhelimella apua ja kertoi pudonneensa vaunusta. Veturinkuljettaja kuuli tämän ja pysäytti vaihtoliikkeen. Vaihtotyönjohtaja kuuli onnettomuudesta ja lähti juoksemaan paikalle. Vaihteella ollut vaihdemies näki junamiehen makaavan maassa. Hän kertoi onnettomuudesta radiopuhelimen ratapihakanavalla ja riensi onnettomuuspaikalle. Junasuorittaja kuuli radiolla onnettomuudesta ja soitti ambulanssin paikalle.

Onnettomuuden syy oli se, että veturinkuljettaja alkoi voimakkaan jarrituksen jälkeen kiihdyttää liian rajusti. Kiihdytyksestä syntyi niin voimakas nykäisy vaunuryhmän perään, ettei viimeisessä vaunussa ollut junamies osannut siihen varautua vaan putosi vaunun kyydistä kiskojen väliin.

Kuva 2. Junamiehen loukkaantuminen vaihtotyössä Haminan ratapihalla 7.8.2000. Kuva viimeisestä vaunusta jossa junamies oli seisomassa. Hän piti kiinni nuolen osoittamasta käsirivasta.

Figure 2. Train crew member injured in shunting work at Hamina shunting yard on 7 August, 2000. Photo of the last wagon where the worker was standing holding the handle indicated by the arrow.

Onnettomuustutkintakeskus ei katso aiheelliseksi esittää onnettomuuden johdosta uusia suosituksia. Onnettomuustutkintakeskus kuitenkin muistuttaa, että ratapihan turvallisuuskoulutuksessa olisi korostettava turvallisia työskentelytapoja.
