Tutkintaselostus

C 6/2003 M

**M/S PAMELA, karilleajo Ruotsissa Södertäljen eteläpuolella
23.4.2003**

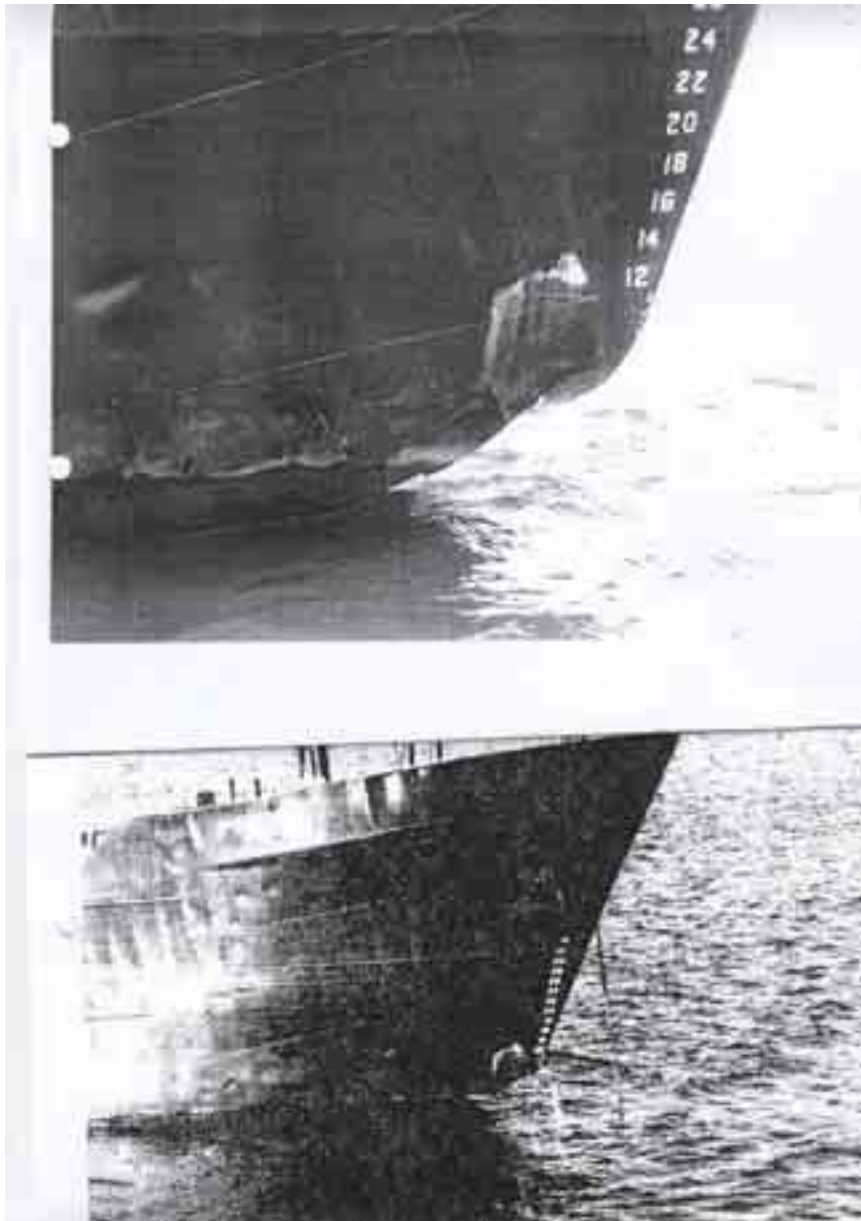
PAMELA jäi keulastaan kiinni karille ja keulaan tuli vuoto, joka ulottui keulan painolastitankkiin. Vaurio ulottui myös keulasyvätankin laipioon, jolloin tämäkin tankki oli yhteydessä mereen. Keulan alueen pohjalevytyksessä oli saanut karilleajossa merkittäviä painumia. Painolastivesi alkoi virrata keulan painolastitankista ulos ja aluksen keula keveni koko ajan. Kello 03.35 keula oli keventynyt niin paljon, että PAMELA irtosi karilta ilman erillistä irrotusyritystä. Tarkastuksessa todettiin, että ainoa vuoto aluksessa oli keulan vuoto aluksesta ulos. PAMELA ankkuroi VTS:n ohjeiden mukaisesti karilleajosaaren lounaispuolelle klo 03.45.

Kuva 2. PAMELAN keulan vahingot.
